## HÔTEL MICHOTÉY

Bourgogne-Franche-Comté, Doubs  
Besançon  
îlot Mairie - 14 rue Mégevand

Dossier IA25000496 réalisé en 1996 revu en  
2008

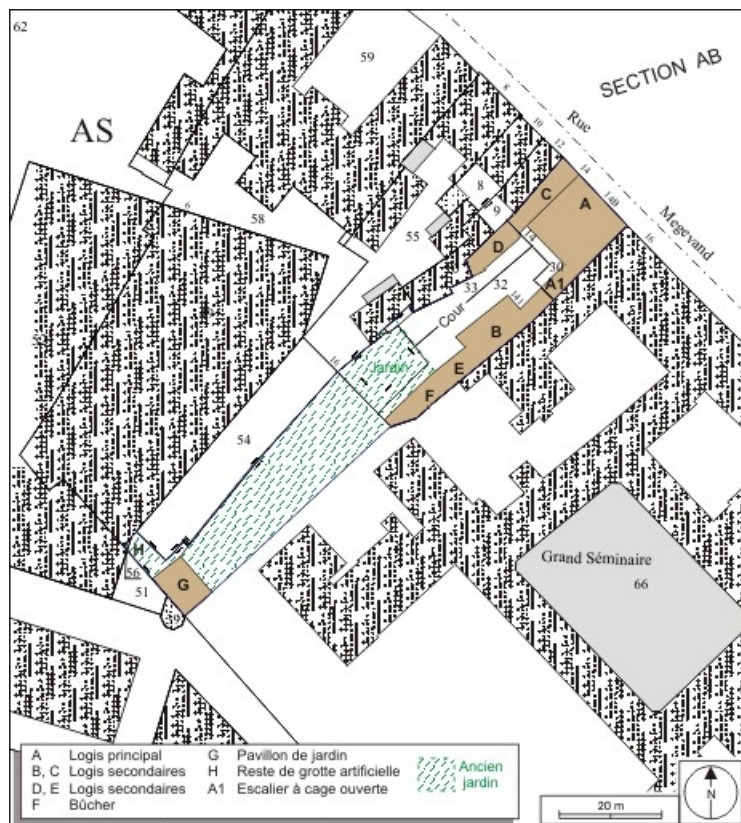
N° de l'illustration : 20102500088NUDA

**Plan masse et de situation. Extrait du plan cadastral, 1974, section AS.**  
25, Besançon, 14 rue Mégevand, lieudit : îlot Mairie

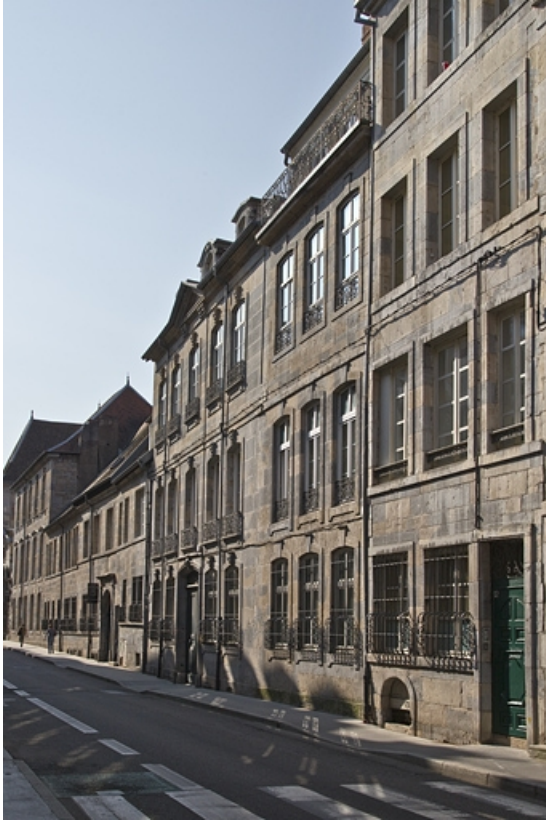
N° de l'illustration : 20112500848NUC2A

**Logis principal, façade sur rue : de trois quarts droit.**

L'hôtel comprend un logis principal sur rue et trois logis secondaires perpendiculaires dont le droit donne également sur la rue. L'avant-corps central de la façade principale, surmonté d'un fronton triangulaire, comprend un balcon au bel étage avec un garde-corps en ferronnerie. L'escalier de distribution extérieur à cage ouverte, qui dessert le logis principal et le logis secondaire gauche, a été fermé par des matériaux précaires constitués de tavaillons. Escalier symétrique, rare à Besançon, il présente deux volées convergentes et deux volées divergentes en maçonnerie avec rampe en ferronnerie. La partie qui mène au deuxième étage est rampe sur rampe et en charpente. Le troisième logis secondaire, à un étage carré, en pierre de taille, est accolé au logis secondaire gauche. Un pavillon de musique est situé au fond du jardin. L'hôtel possède trois caves voûtées en berceau perpendiculaires à la rue, dont une ne communique pas avec les deux autres.

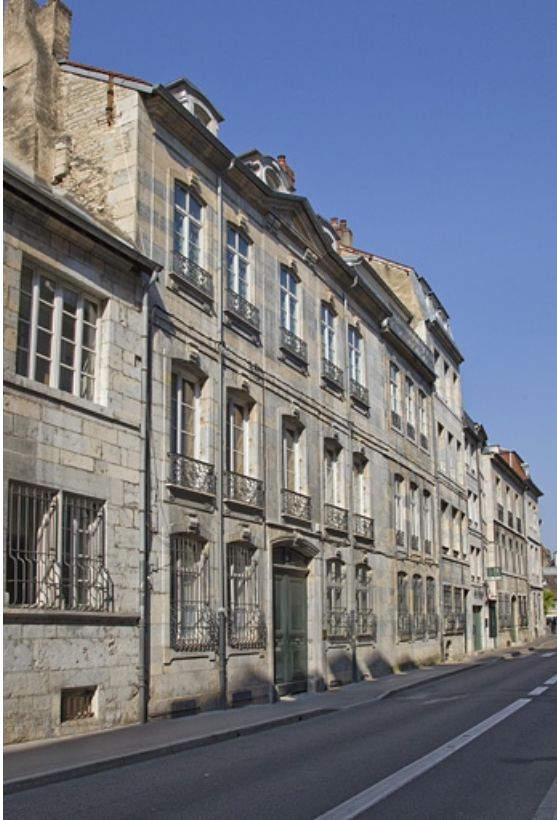
N° de l'illustration : 20112500852NUC2A

**Logis principal, façade sur rue : de trois quarts gauche.**

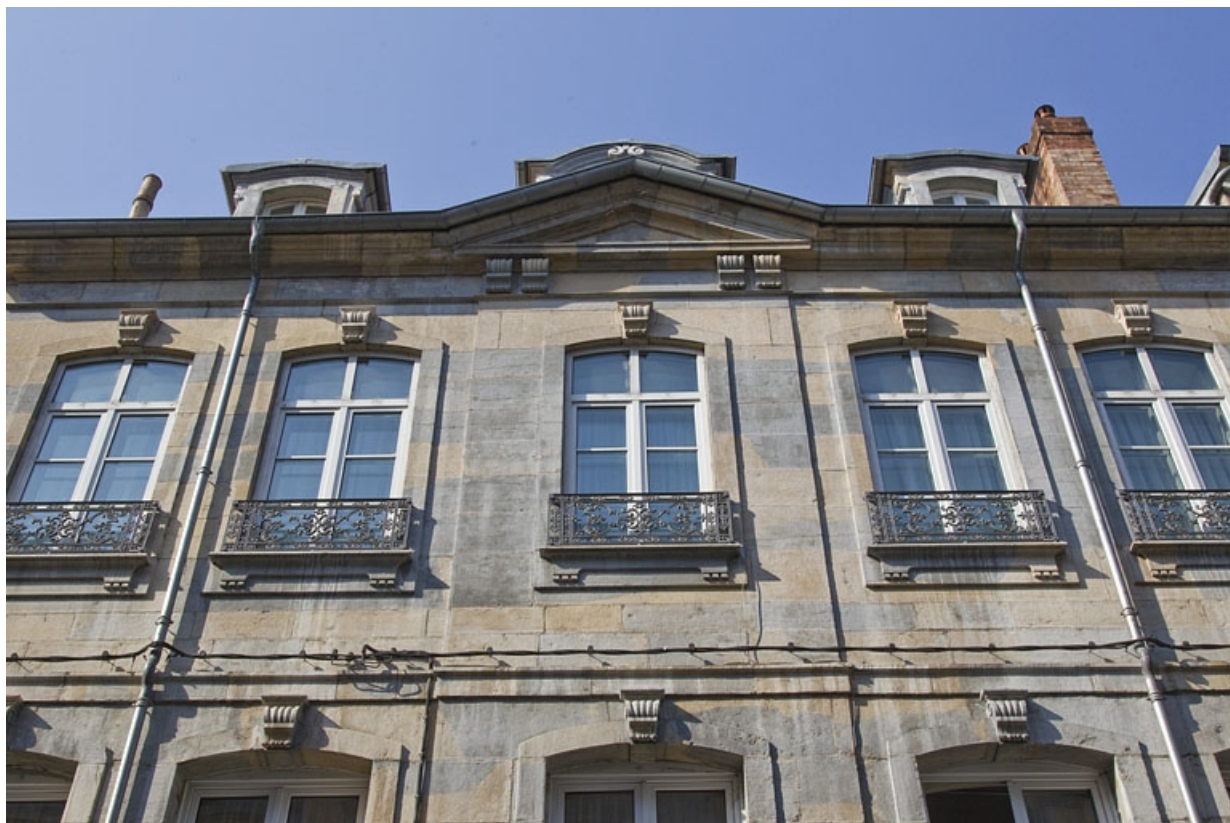
N° de l'illustration : 20112500850NUC2A

**Logis principal, façade sur rue : vue de la partie supérieure, de face.**

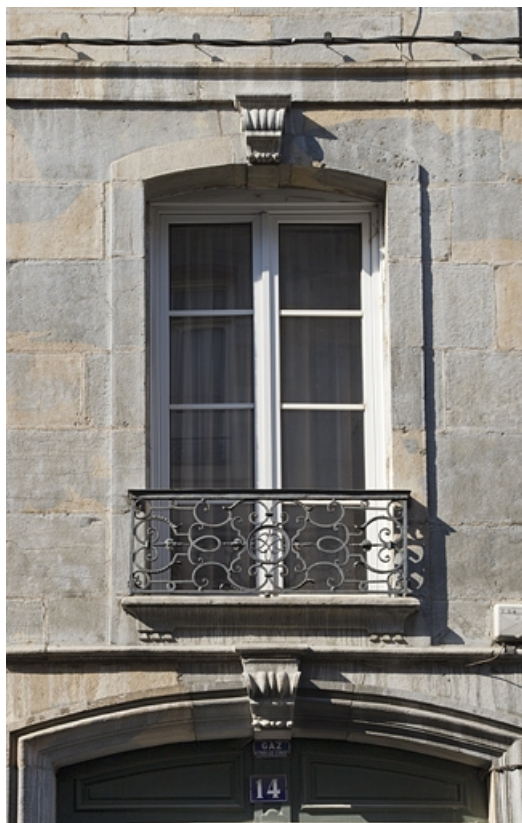
N° de l'illustration : 20112500851NUC2A

**Logis principal, façade sur rue : vue d'une fenêtre et de son garde-corps en ferronnerie.**

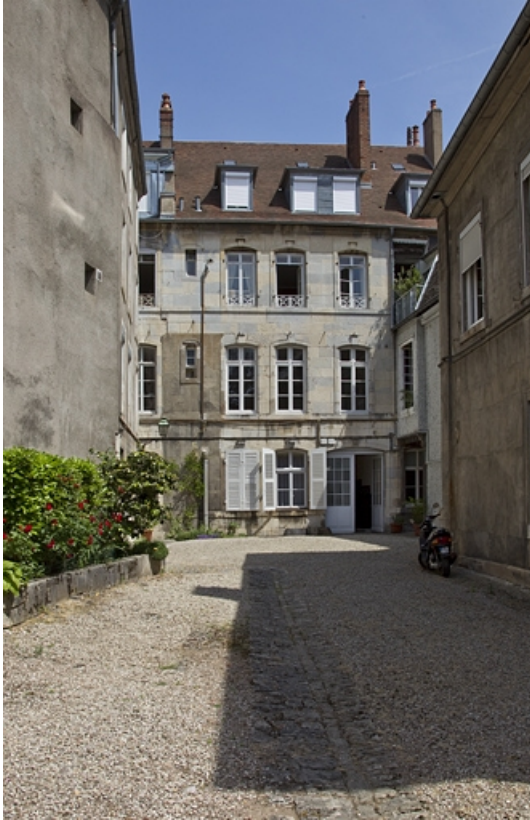
N° de l'illustration : 20112500880NUC2A

**Logis principal, façade postérieure : vue éloignée.**  
25, Besançon, 14 rue Mégevand, lieudit : îlot Mairie

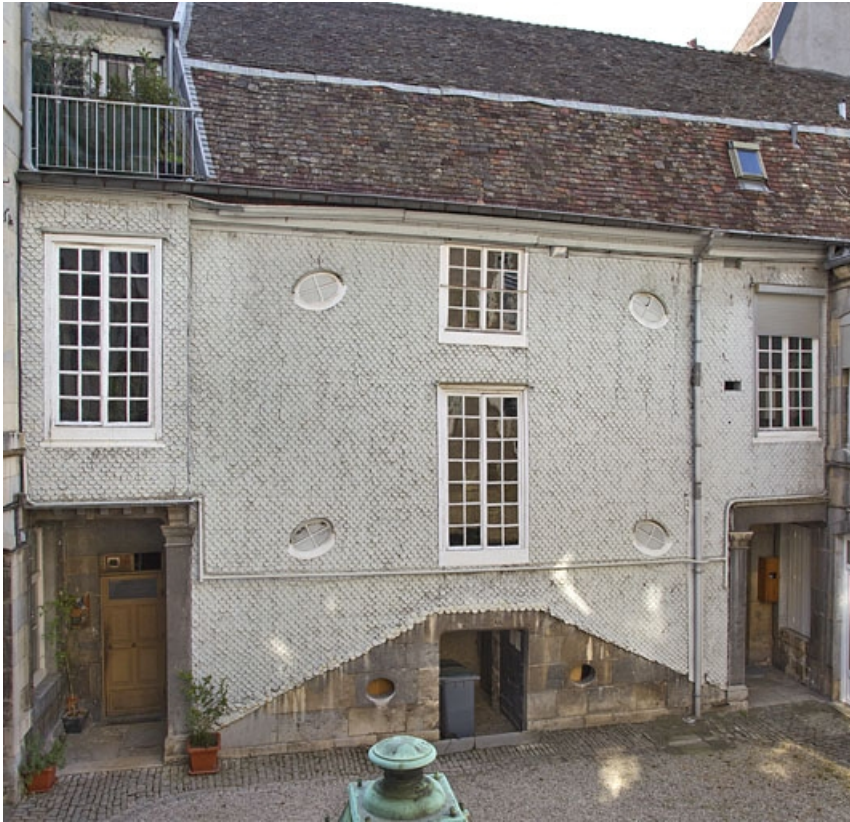
N° de l'illustration : 20112500856NUC2A

**Escalier à cage fermée sur cour, de trois quarts gauche.**

**Escaliers :** escalier de distribution extérieur, escalier de type complexe, cage ouverte en maçonnerie en charpente; escalier de distribution extérieur, escalier tournant à retours avec jour, cage ouverte en charpente

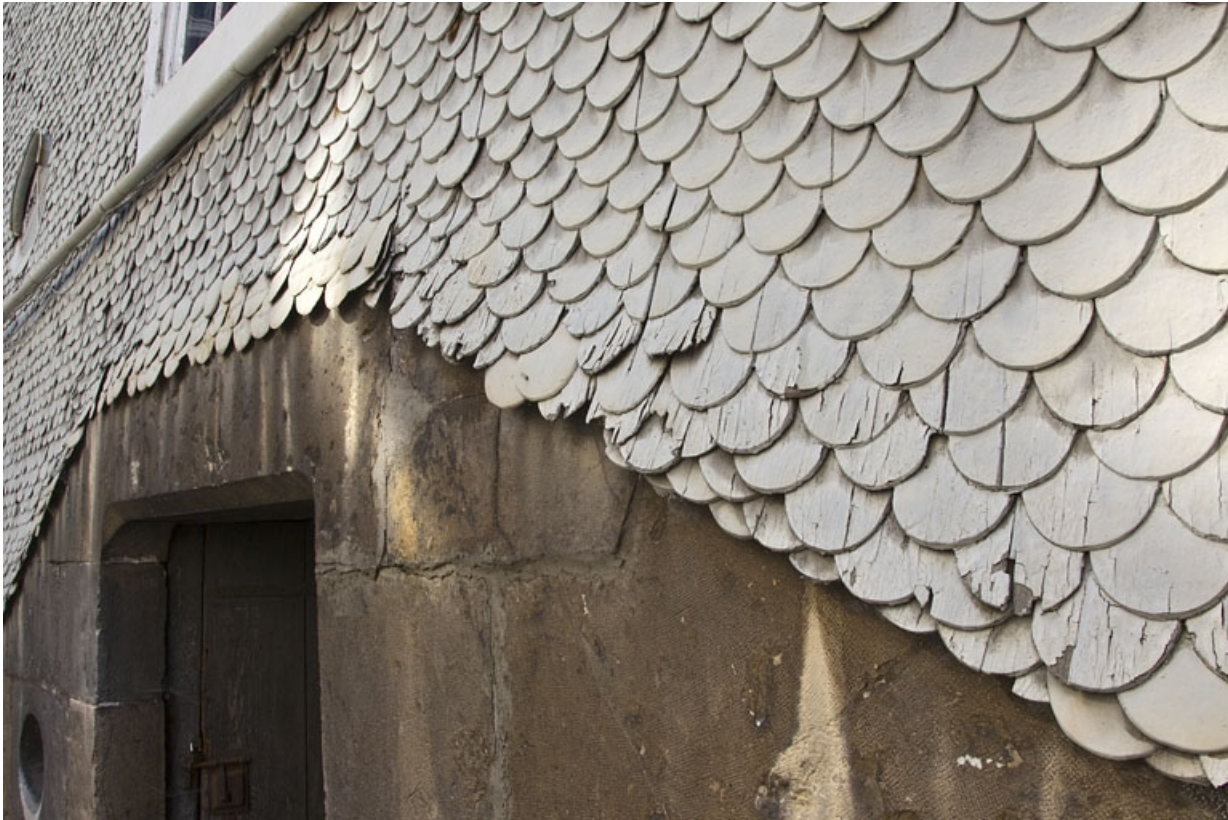
N° de l'illustration : 20112500876NUC2A

**Détail des tavaillons recouvrant l'extérieur de la cage d'escalier.**

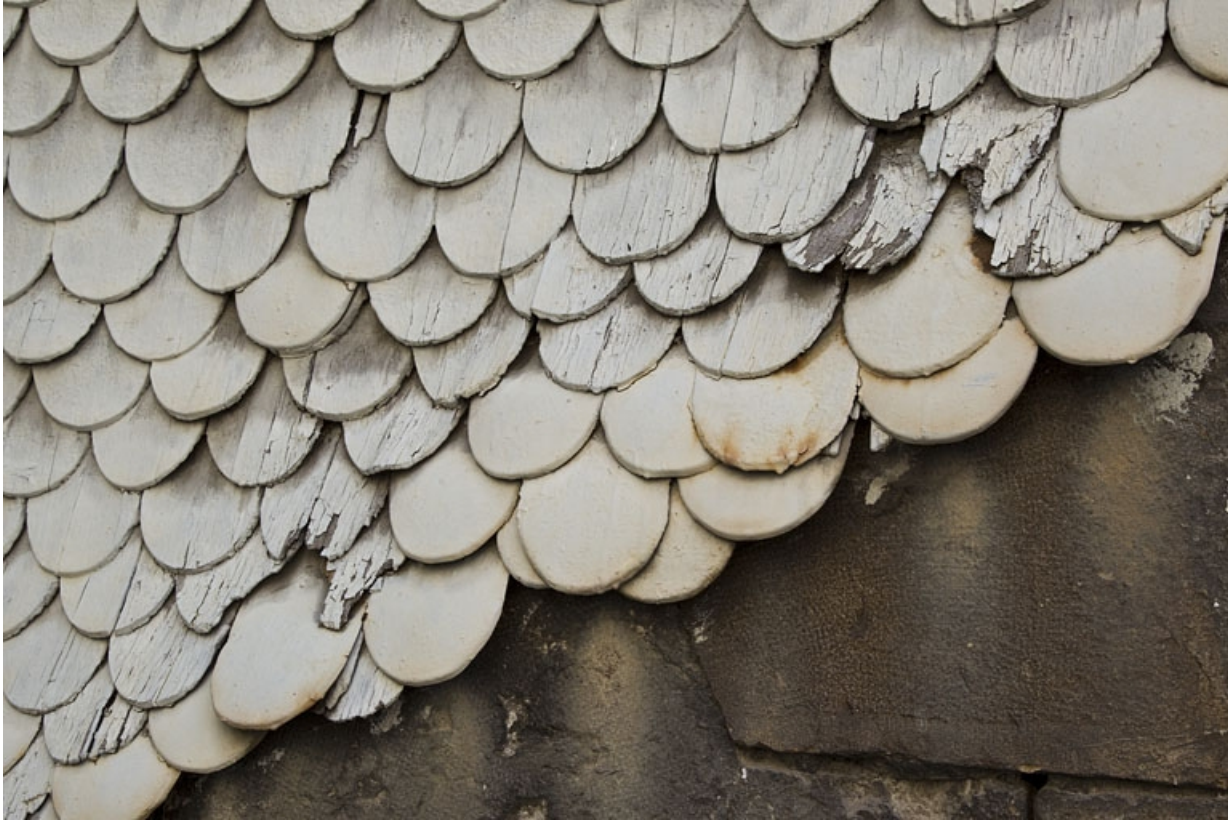
N° de l'illustration : 20112500877NUC2A

**Détail des tavaillons recouvrant l'extérieur de la cage d'escalier : vue rapprochée.**

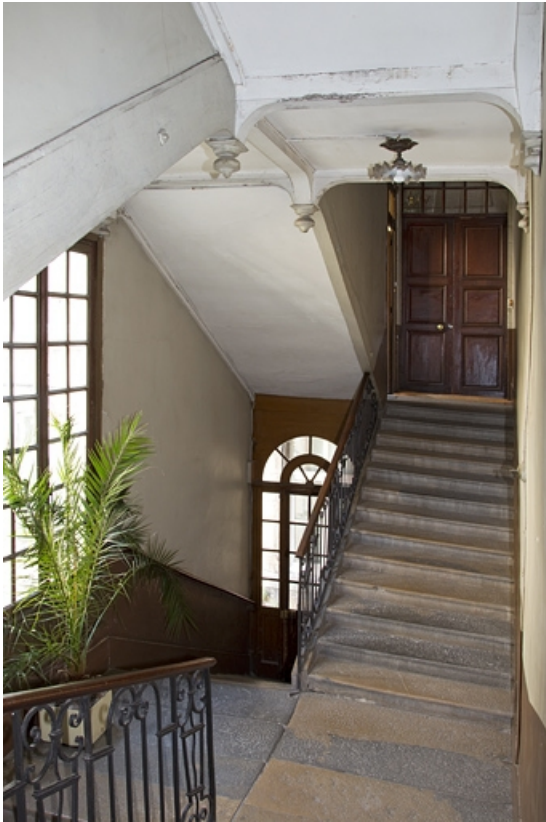
N° de l'illustration : 20112500873NUC2A

**Vue d'ensemble de l'intérieur de l'escalier.**

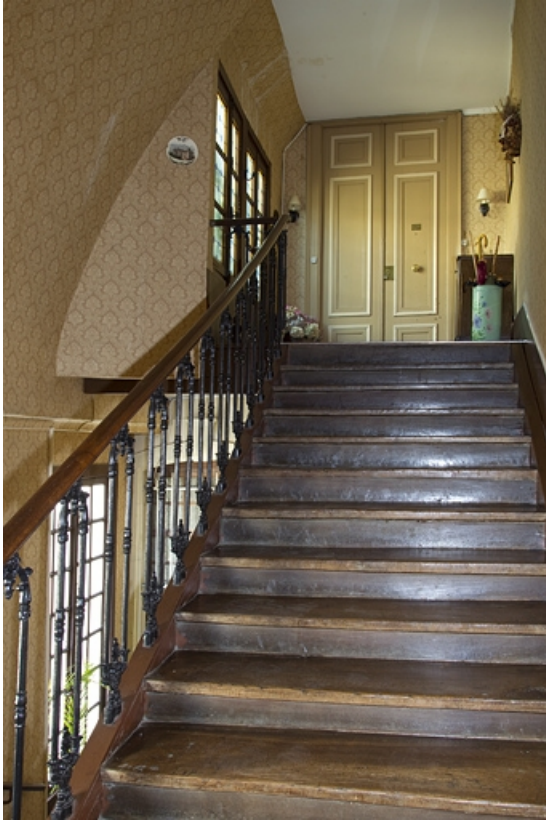
N° de l'illustration : 20112500874NUC2A

**Intérieur de l'escalier : détail d'une volée.**

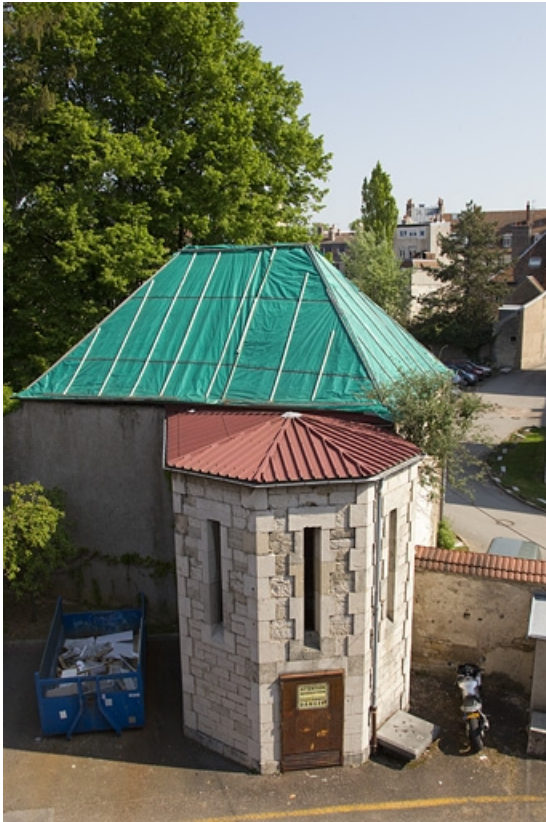
N° de l'illustration : 20112500857NUC2A

**Pavillon de jardin : vue de la façade postérieure.**  
25, Besançon, 14 rue Mégevand, lieudit : îlot Mairie
