## MAISON

Bourgogne-Franche-Comté, Doubs  
Besançon  
îlot Proudhon - 33 rue Bersot

Dossier IA25000599 réalisé en 1996 revu en  
2009

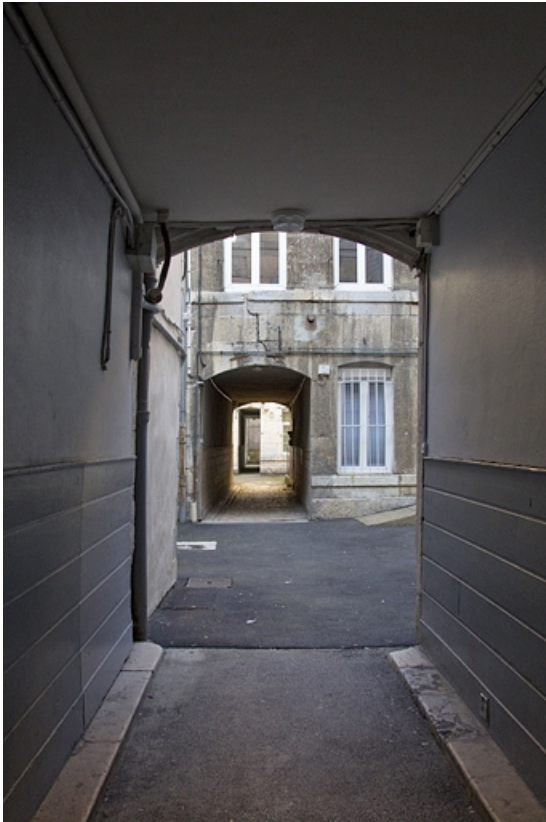
N° de l'illustration : 20122500364NUC2A

**Vue des passages cochers en enfilade.**

Le logis principal à trois étages carrés et le premier logis secondaire, à un étage carré et un de comble, sont distribués par un escalier à cage ouverte en charpente. Un passage cochier latéral les traverse. Le deuxième logis secondaire au fond de la deuxième cour est en revanche distribué par un couloir latéral et un escalier dans-oeuvre à jour central. L'ensemble des caves sont voûtées d'arêtes. Il subsiste l'escalier extérieur de la cave du troisième logis.

On ne comprend plus guère actuellement l'utilité du grand passage cochier traversant les deux premiers logis, mais la présence d'une entrée secondaire potentielle de l'édifice a probablement été bouleversée par la création à proximité de la rue Proudhon entre 1871 et 1873.

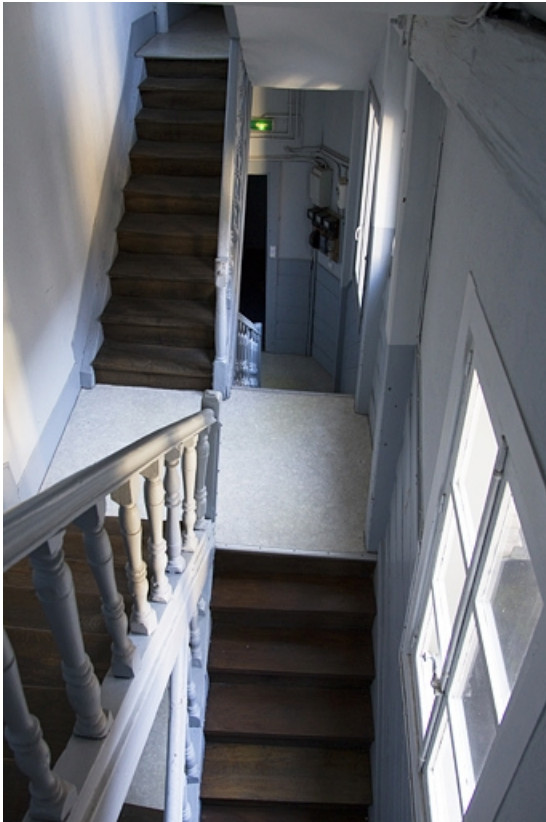
N° de l'illustration : 20122500367NUC2A

**Détail de l'intérieur de l'escalier à cage ouverte.**

**Escaliers** : escalier de distribution extérieur, escalier symétrique, cage ouverte en charpente; escalier dans-oeuvre, escalier tournant à retours avec jour, en charpente

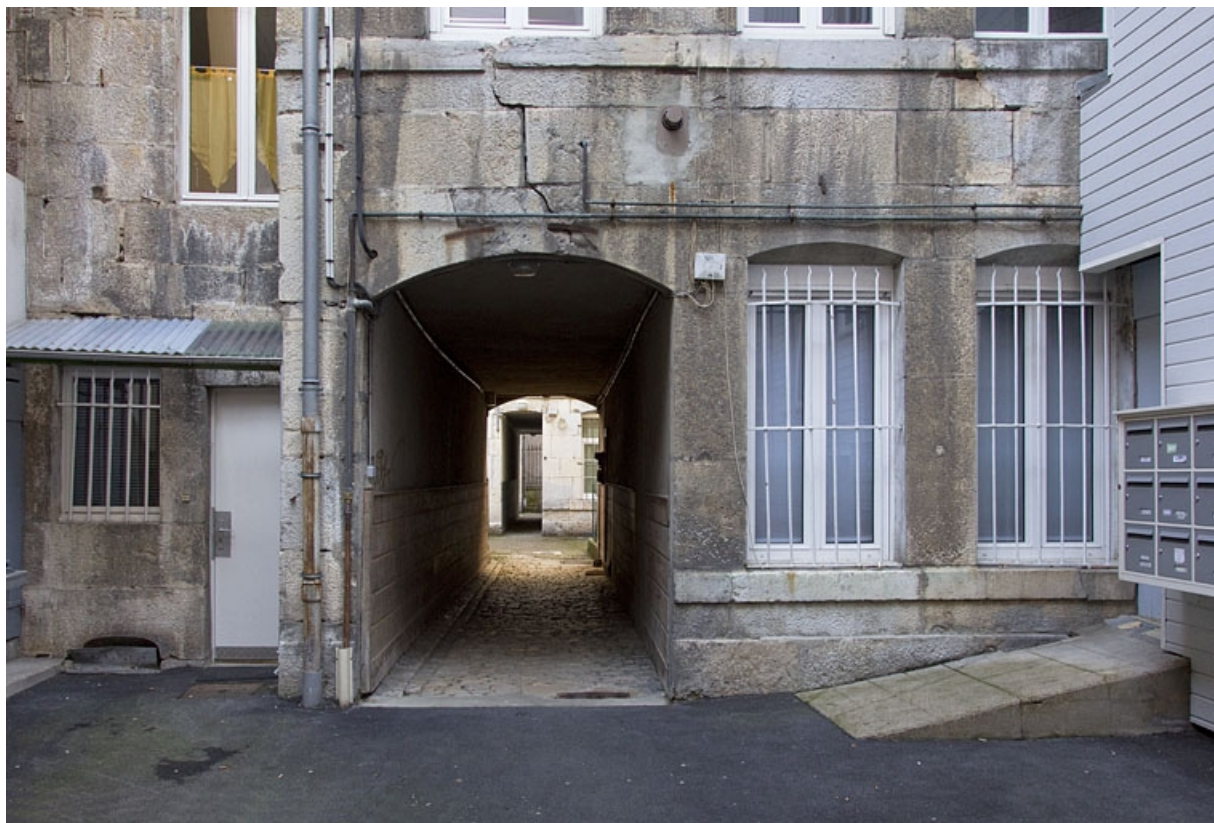
N° de l'illustration : 20122500370NUC2A

**Premier logis secondaire : détail du passage cocher.**

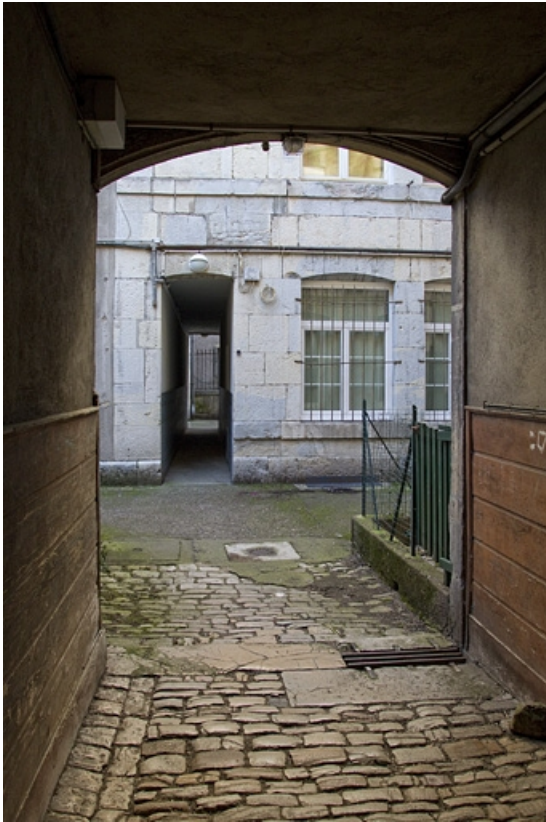
N° de l'illustration : 20122500371NUC2A

**Deuxième logis secondaire : détail du couloir depuis le passage cocher du premier logis secondaire.**

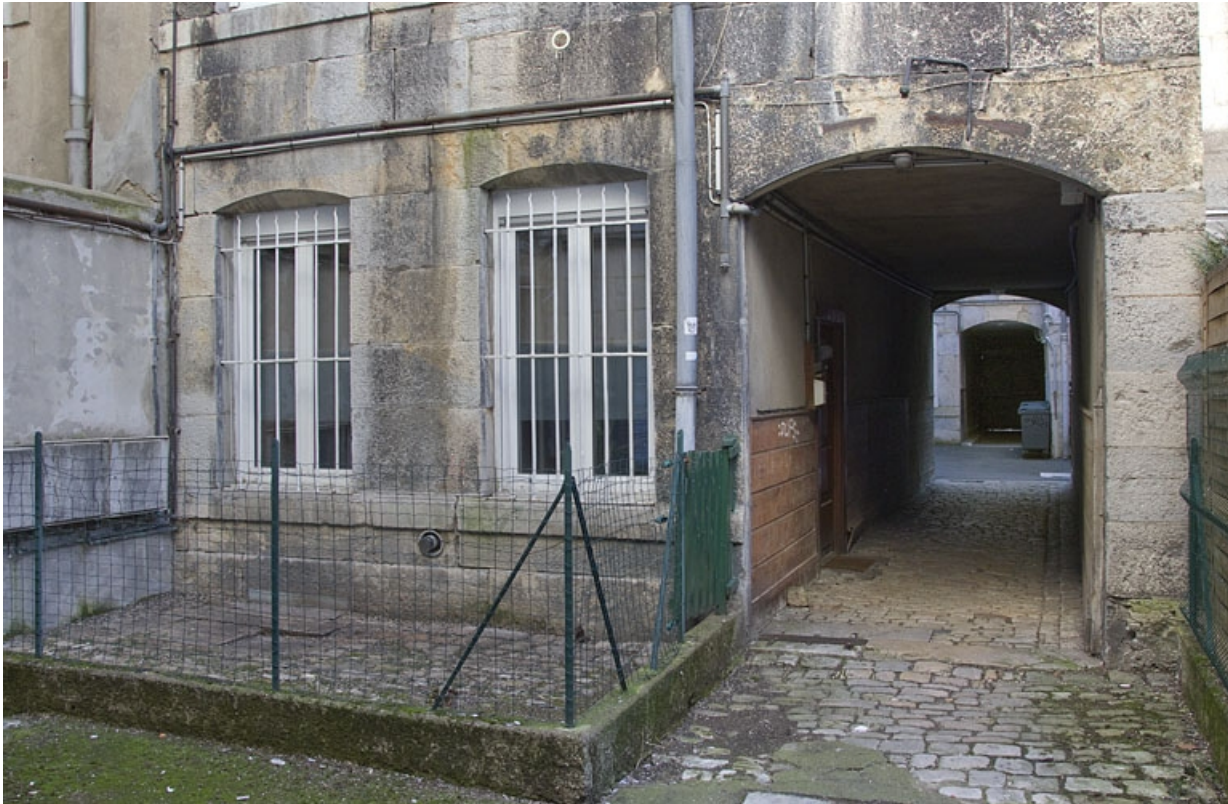
N° de l'illustration : 20122500374NUC2A

**Deuxième cour, façade postérieure du premier logis secondaire : détail du rez-de-chaussée.**

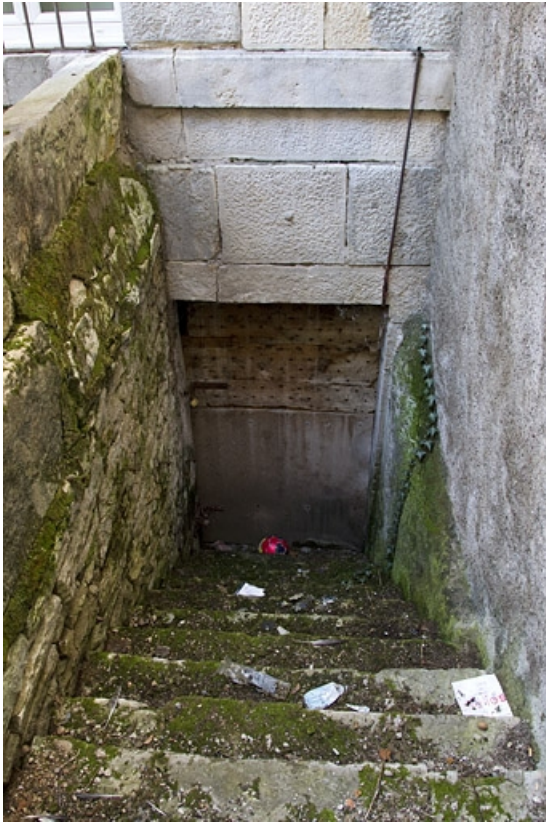
N° de l'illustration : 20122500375NUC2A

**Détail de l'entrée de cave du deuxième logis secondaire.**
