## IMMEUBLE ET ATELIERS D'HORLOGERIE

Bourgogne-Franche-Comté, Doubs  
Besançon  
îlot Courbet - 11 rue Gustave Courbet

Dossier IA25000623 réalisé en 1996 revu en  
2009

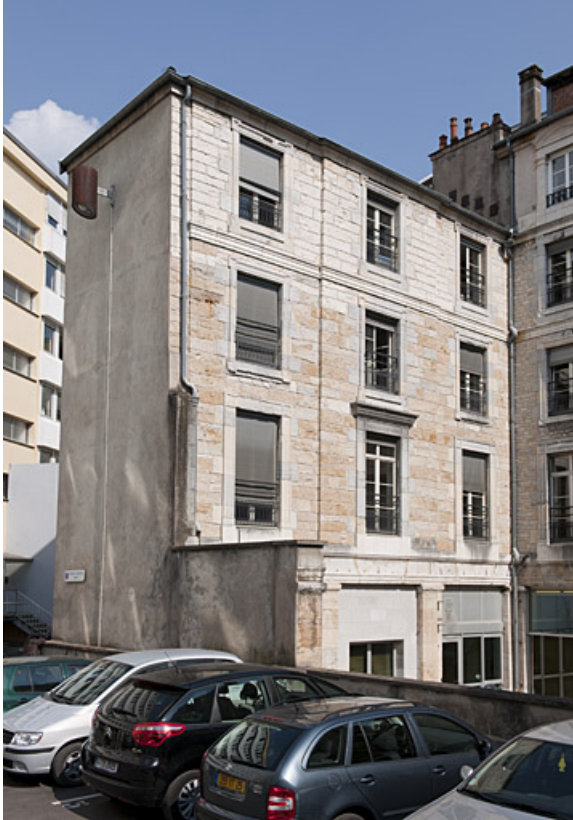
**Vue d'ensemble de l'aile gauche sur cour.**

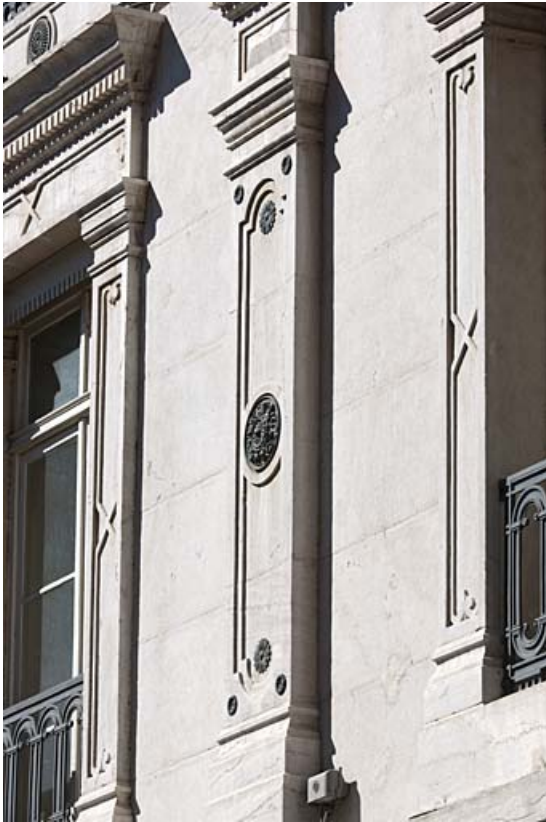
**Façade sur rue : détail du décor d'un montant de fenêtre et d'un pilastre du premier étage.**

La façade principale est scandée par des pilastres superposés ornés de rosaces en fonte, une frise de grecque en fonte est située au-dessus du deuxième étage, les lucarnes du comble sont surmontées de frontons cintrés, celle du centre est décorée d'un mufle de lion, quatre autres mufles de lion ponctuent aussi cette façade au niveau du troisième étage ; le fronton triangulaire, situé sur la fenêtre centrale du quatrième étage sur cour, est orné d'un médaillon et d'une guirlande encadrés de deux putti.
