## MAISON DE MÉDECIN

Bourgogne-Franche-Comté, Doubs  
Rougemont  
19 route de Besançon

Dossier IA25000825 réalisé en 2010

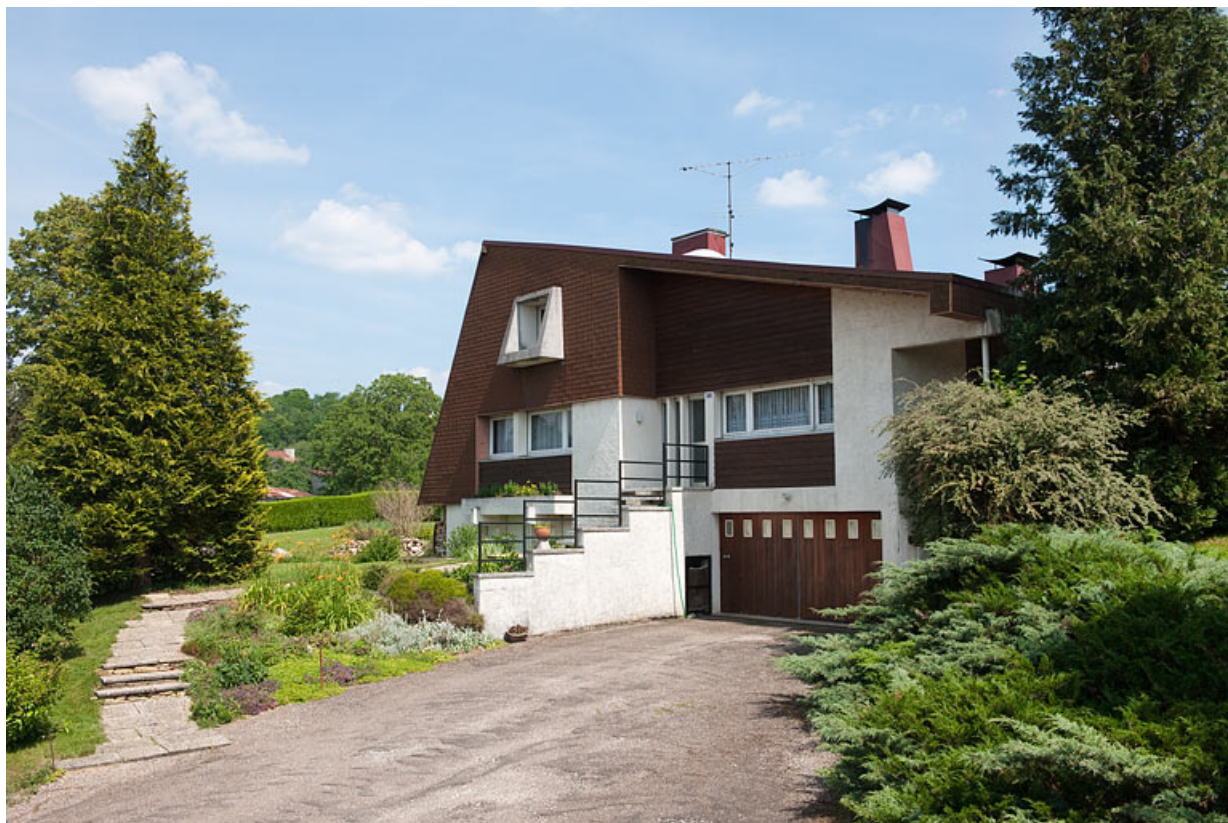
N° de l'illustration : 20102501114NUC4A

**Vue générale de la façade antérieure, route de Besançon.**

L'édifice présente un plan en très léger L, et est construit en béton banché (pour les parties enterrées ou recevant un remblaiement) et en parpaings de béton. Il est recouvert d'une charpente en poutrelles métalliques en acier (IPN) et à pannes en bois, et sa toiture en shingle est posée sur panneaux de bois aggloméré. Le toit présente deux pans fortement asymétriques : celui orienté au nord est court et très pentu, celui au sud long et faiblement incliné. Ce dernier, formant appentis, protège une partie de la terrasse et son barbecue des intempéries. Les élévations sont percées de grandes baies en bandes disposées en travées et une fenêtre carrée isolée prend place dans les parties hautes situées à l'est, à l'ouest et au nord. A noter que celles situées sur les longueurs présentent un profil trapézoïdal en béton armé très saillant, type corbuséen se retrouvant notamment à la *chapelle Notre-Dame du Haut* de Ronchamp, seulement distante de 40 kilomètres. Le vocabulaire architectural utilisé, volontiers brutaliste (dans les baies carrées), comme la mise en oeuvre sont caractéristiques de l'architecture des Trente Glorieuses. Seuls les revêtements de bois des allèges et de bardeaux bitumés d'une partie des façades atténuent quelque peu cette modernité, et confèrent une touche subtilement régionaliste à cette construction. L'architecte aurait aimé jouer avec la polychromie mais les commanditaires ont tempéré ses élans afin de mieux intégrer l'édifice à son environnement. En effet, Brandon avait suggéré que la maison soit crépie en blanc, que les allèges soient peintes en jaune "oxyde de plomb" et que l'ensemble du shingle soit noir et non marron comme réalisé. L'étage de soubassement est occupé d'un côté par la buanderie, la cave et un garage double, et de l'autre par l'escalier menant à l'habitation, la chaufferie centrale, et le cabinet dentaire. On accède à ce dernier par une porte dédiée, située au nord, donnant sur l'entrée-accueil. De part et d'autre se répartissent les deux salles de travail, la salle d'attente et le laboratoire. L'habitation occupe les deux niveaux restants. Le rez-de-chaussée se divise en deux parties isolées l'une de l'autre : un espace "jour" formé d'une entrée, d'une cuisine assez vaste pour y manger et d'un vaste séjour-salon à cheminée centrale (le foyer était initialement double), et d'une partie "nuit" accueillant trois chambres, deux salles de bains et des toilettes. Le séjour, orienté

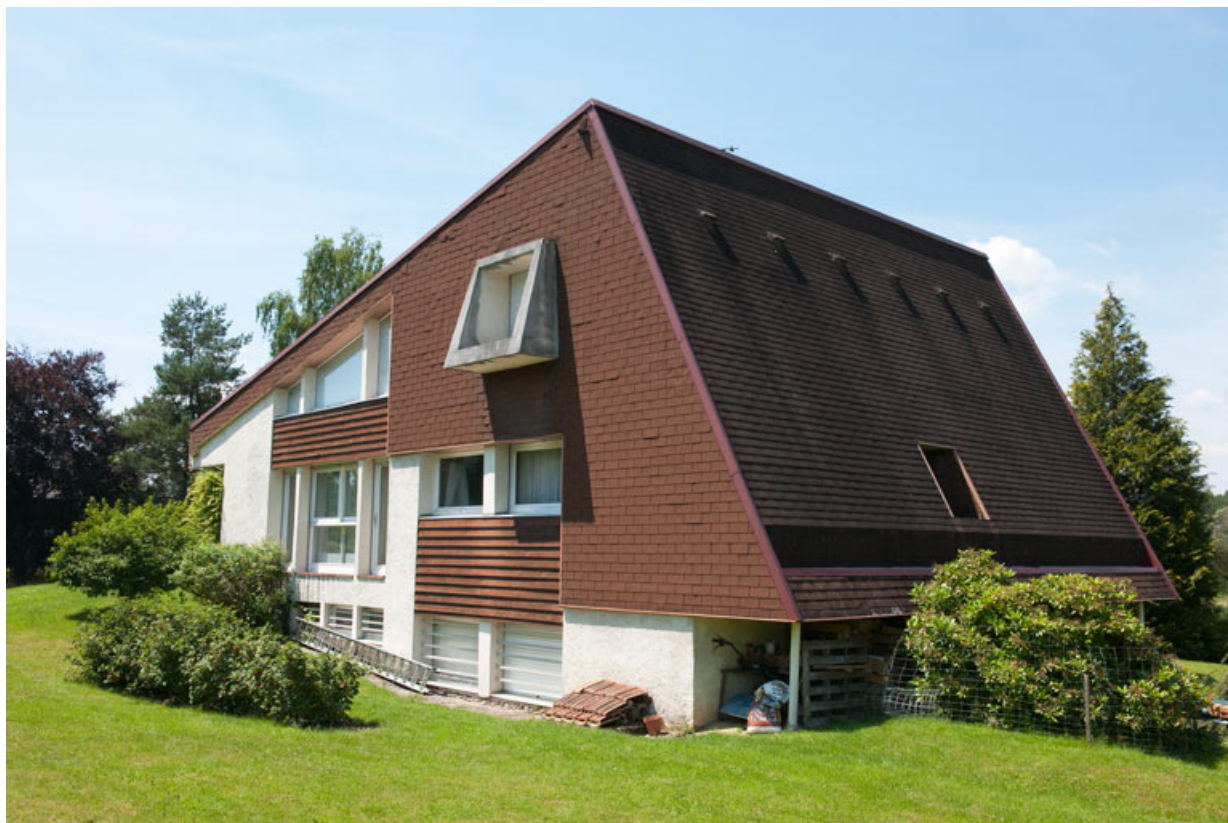
N° de l'illustration : 20102501112NUC4A

**Façade postérieure vue de trois-quarts droit.**

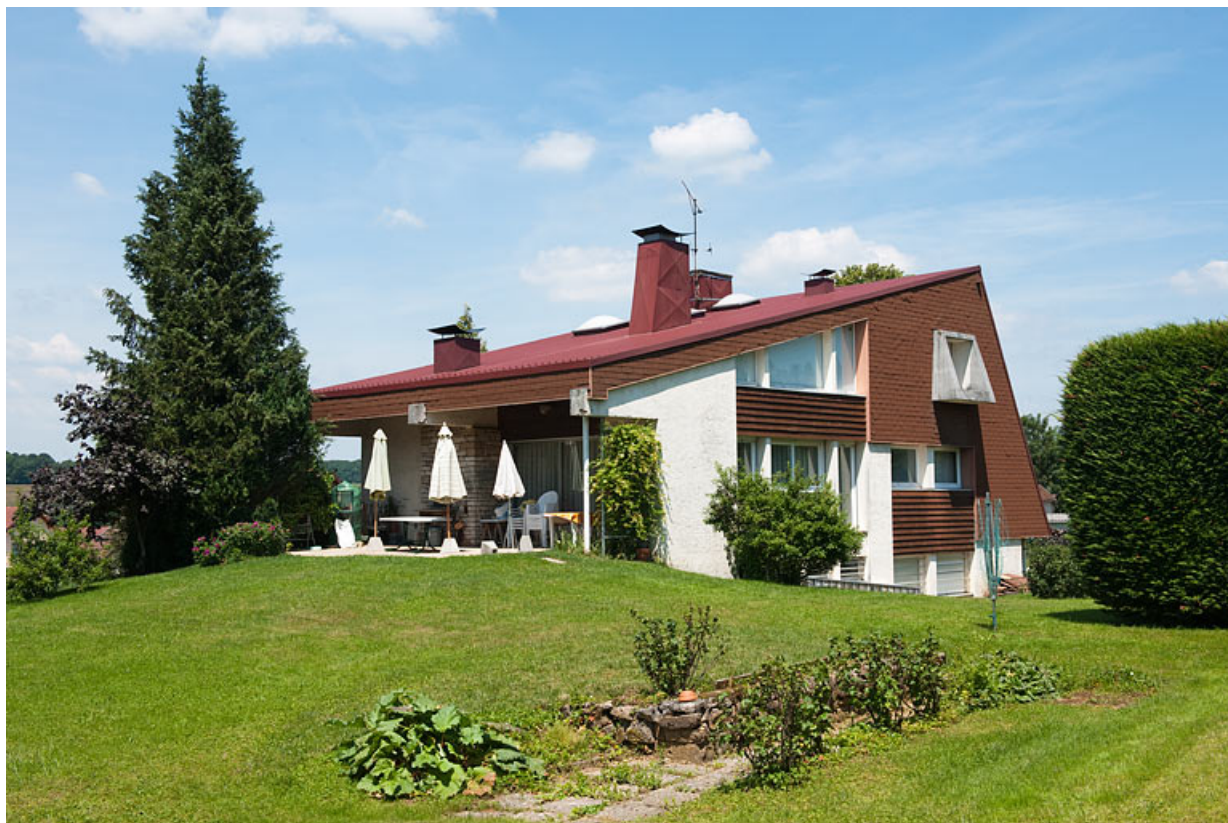
N° de l'illustration : 20102501113NUC4A

**Façade postérieure vue de trois-quarts gauche**

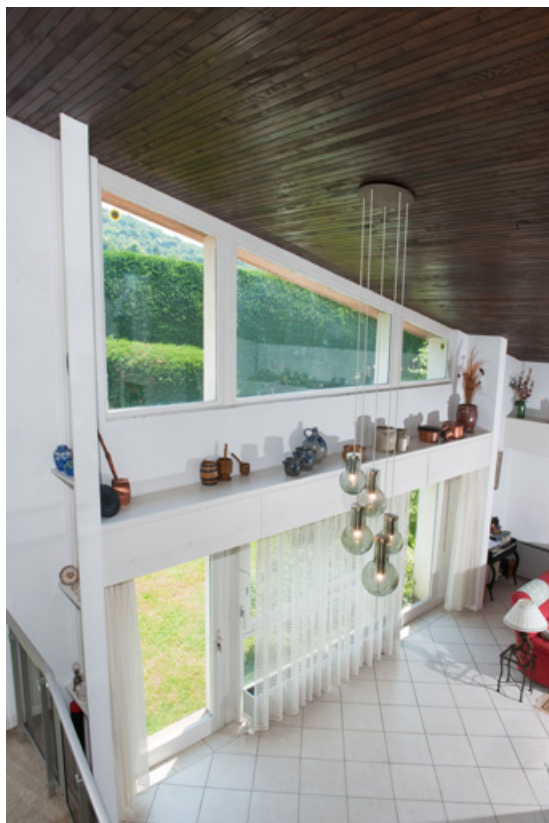
N° de l'illustration : 20102501116NUC4A

**Vue générale du séjour depuis la mezzanine.**

idéalement au sud et à l'ouest, est un vaste volume ouvert montant de fond, aux murs blancs et au plafond lasuré marron foncé. Dans sa partie la plus développée, cette pièce atteint 7 mètres de hauteur conférant au lieu lumière et espace. L'escalier (à garde-corps en verre et profilés d'aluminium) situé dans le séjour mène à une mezzanine réservée aux invités. Un dégagement éclairé de manière zénithale par deux skydômes (lanterneaux) donne accès aux deux chambres, à la salle de bains, aux toilettes, à un petit bureau et à un local d'archives. La décoration murale est bien dans l'esprit des "Seventies" : la palette chromatique est axée sur le marron, l'orange, le beige et le vert. Parmi les tapisseries murales, nous trouvons des papiers peints au décor cinétique caractéristique de l'Op Art (salles de travail), plusieurs sortes de motifs floraux stylisés aux couleurs vives (chambres et salle d'attente) ou encore des motifs géométriques (vagues, cercles) dans l'esprit de créateurs tel Verner Panton.
