## LAVOIR DE ROUGEMONTOT

Bourgogne-Franche-Comté, Doubs  
Rougemont  
Rougemontot - rue des Juifs

Dossier IA25000830 réalisé en 2010

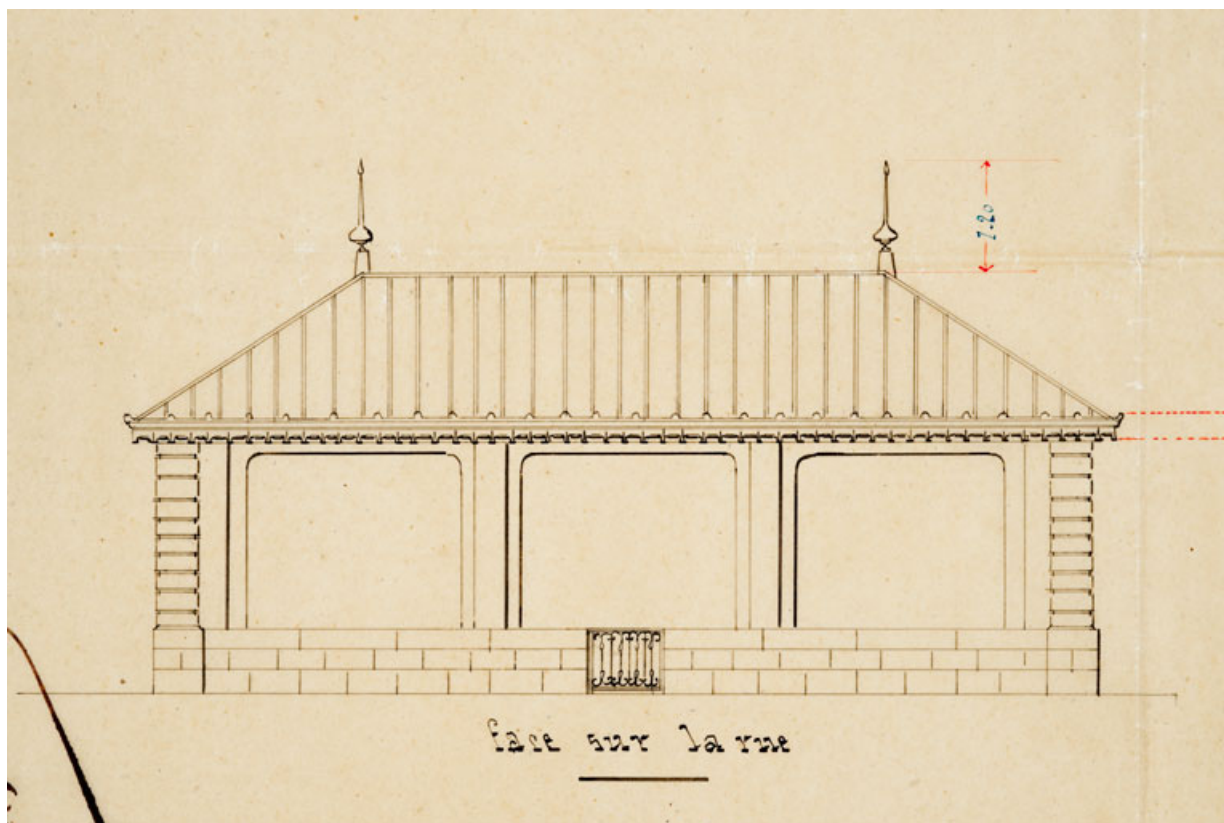
**[Détail du plan général]. Face sur la rue.**
