## CANTINE PEUGEOT, ACTUELLEMENT MAISON ET GYMNASSE

Bourgogne-Franche-Comté, Doubs  
Hérimoncourt  
10 rue de la Promenade

Dossier IA25000985 réalisé en 2011 revu en 2012

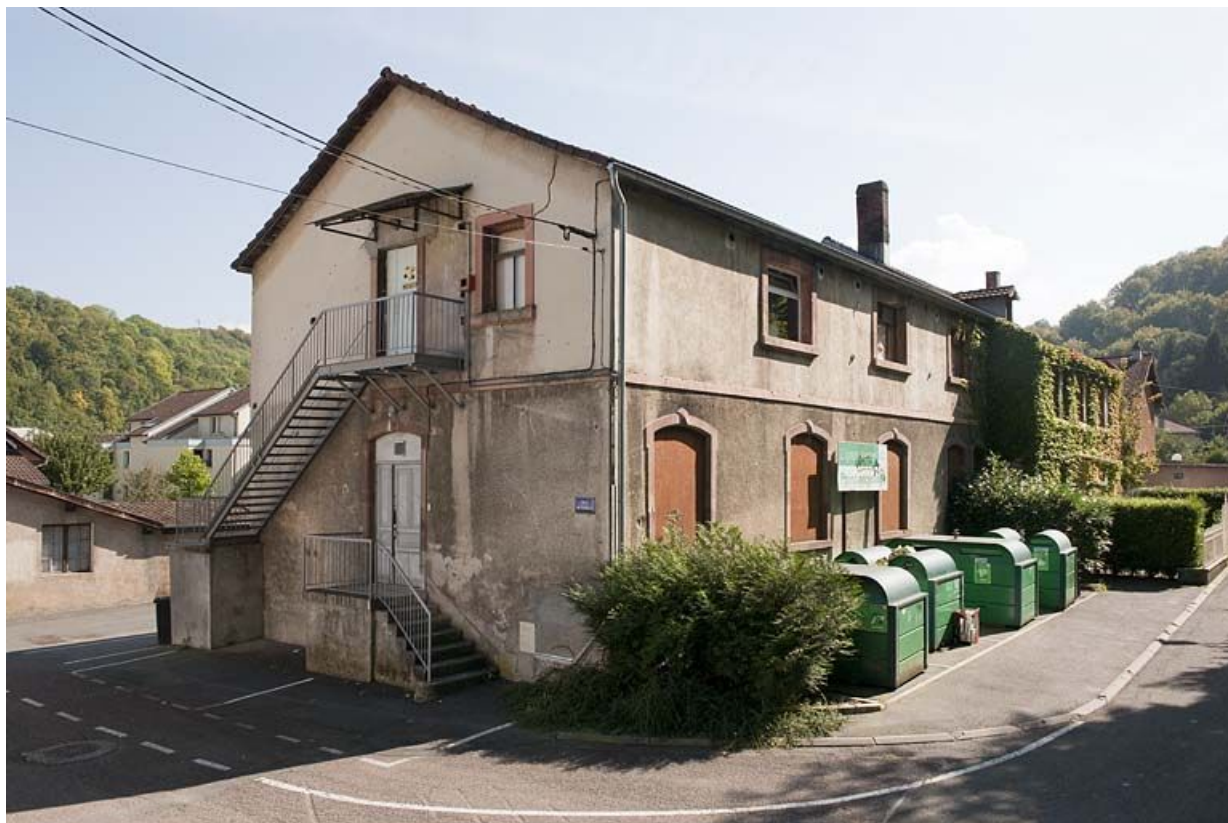
N° de l'illustration : 20112502435NUC4A

**Vue de trois quarts.**

Les deux édifices sont bâtis en moellon de calcaire enduit, pourvus d'un étage carré et couverts de toit à longs pans. Les encadrements des ouvertures de la cantine sont en grès, couvertes d'arc segmentaire pour le rez-de-chaussée et de linteau pour les larges baies de l'étage.

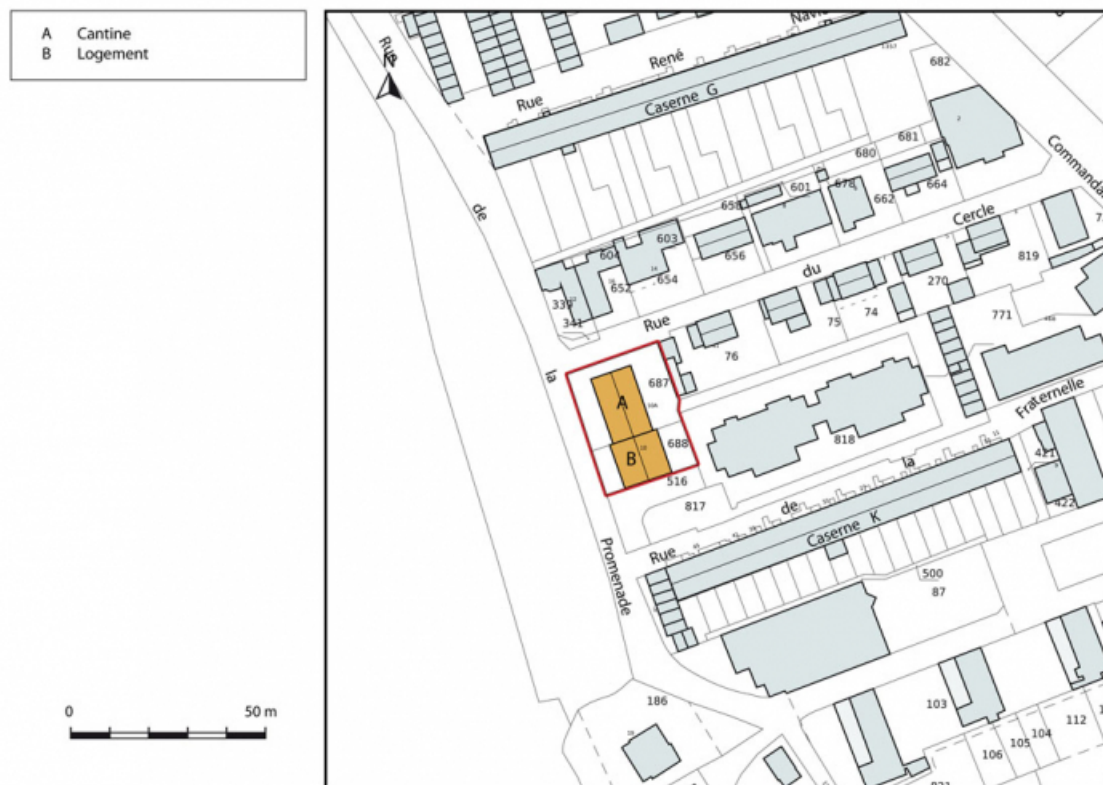
N° de l'illustration : 20132502633NUDA

**Plan-masse et de situation.**

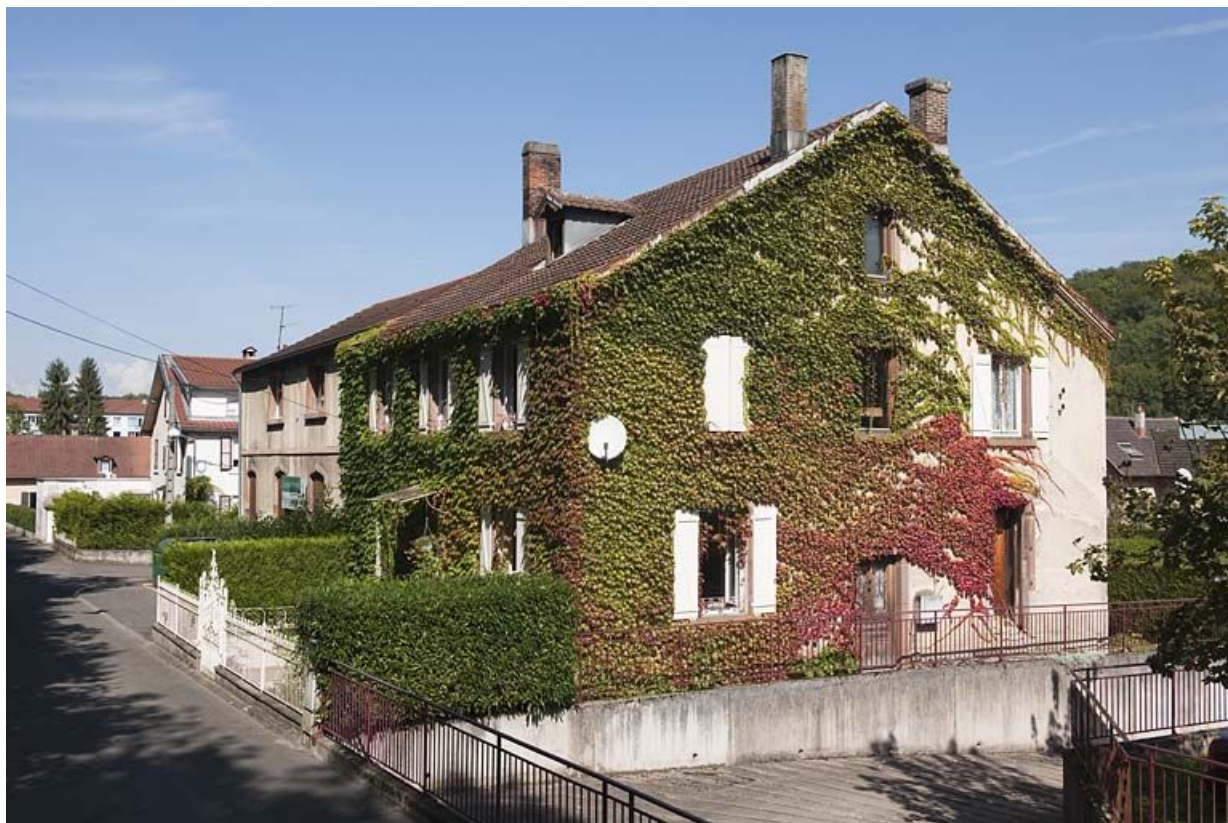
N° de l'illustration : 20112502436NUC4A

**Vue depuis le sud. Au premier plan, les logements.**

Ce restaurant d'entreprise, dit cantine Peugeot, est construit en 1897-1898. Destiné aux ouvriers de l'usine de Terre-Blanche (IA25000977), il est adossé à une maison, servant peut-être à loger des célibataires. Cette dernière est devenue maison particulière, alors que la cantine a été convertie en salle de sports.
