# ÉCOLE NATIONALE DE PERFECTIONNEMENT, PUIS ÉTABLISSEMENT RÉGIONAL D'ENSEIGNEMENT ADAPTÉ, ACTUELLEMENT LYCÉE D'ENSEIGNEMENT ADAPTÉ, SECTION D'ENSEIGNEMENT GÉNÉRAL ET PROFESSIONNEL ADAPTÉ (SEGPA)

Bourgogne-Franche-Comté, Doubs  
Besançon  
12 chemin de la Chaille

Dossier IA25001106 réalisé en  
2011

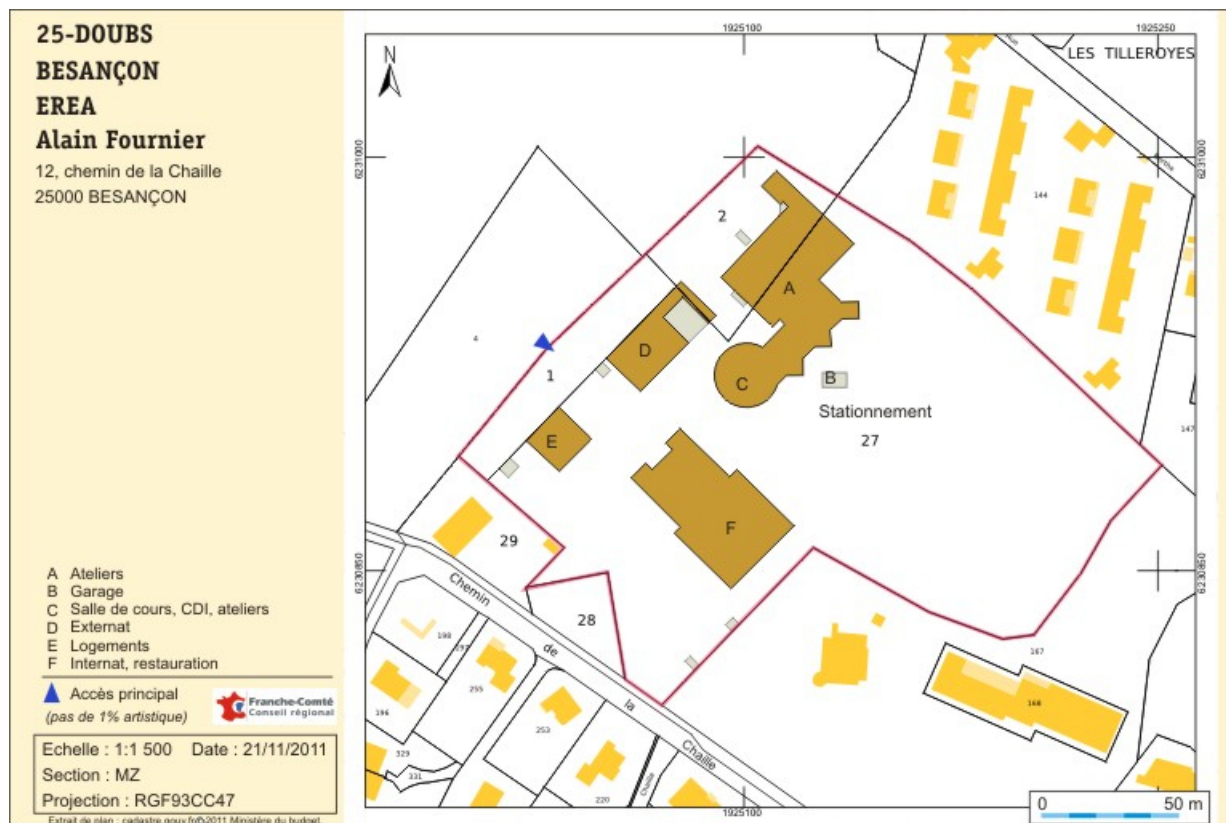
N° de l'illustration : 20112502600NUDA

**Plan-masse et de situation. Extrait du plan cadastral numérisé, section MZ, échelle 1:1500.**

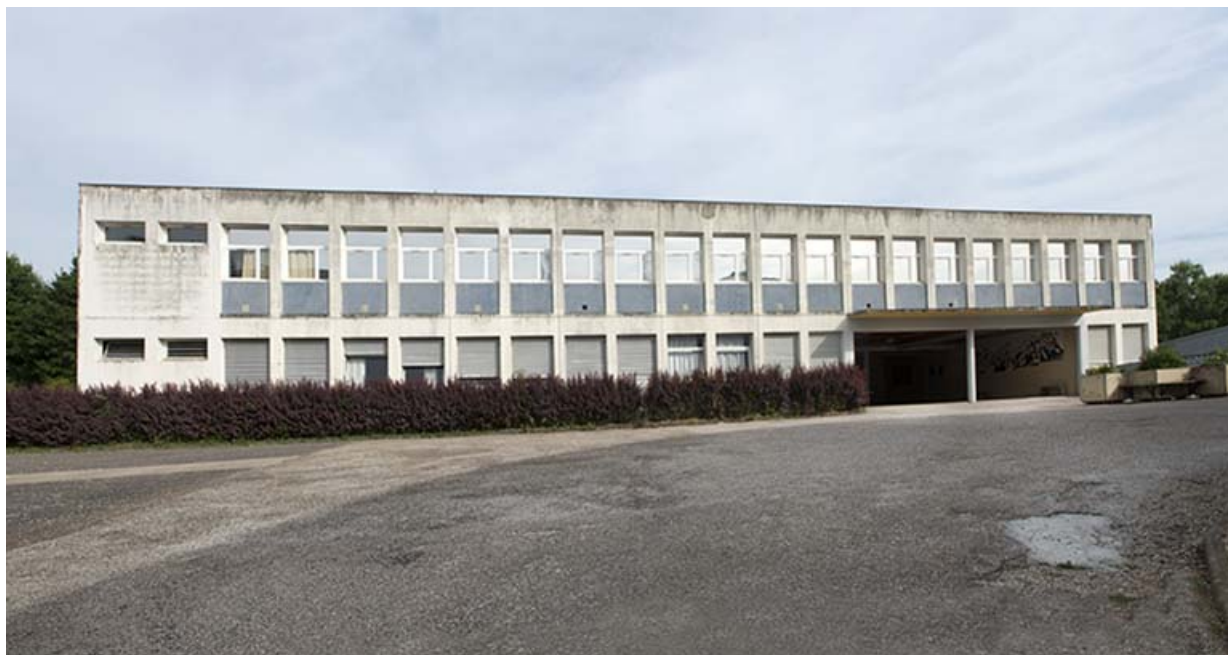
N° de l'illustration : 20132502733NUC4A

**Façade sud-est de l'externat et préau.**

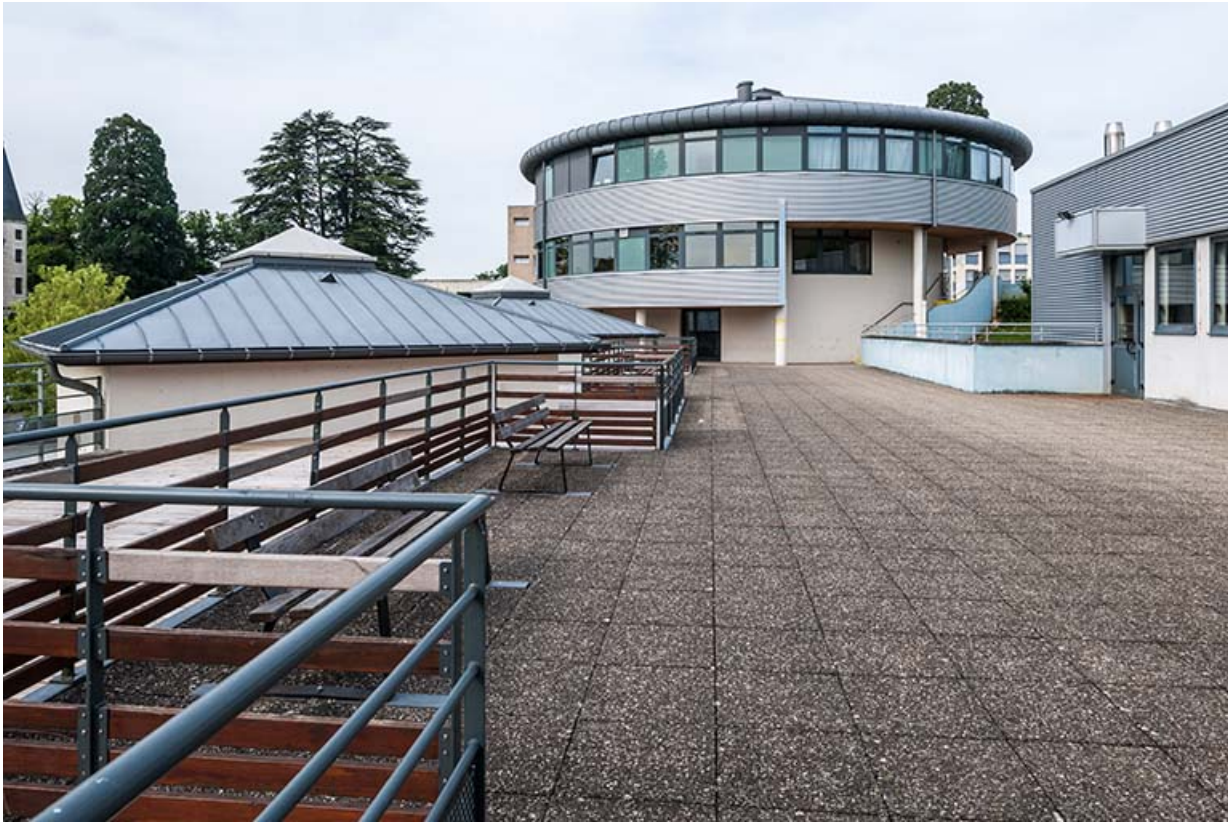
N° de l'illustration : 20132501627NUC4A

**Face est de la tour vue depuis la terrasse du bâtiment des ateliers.**

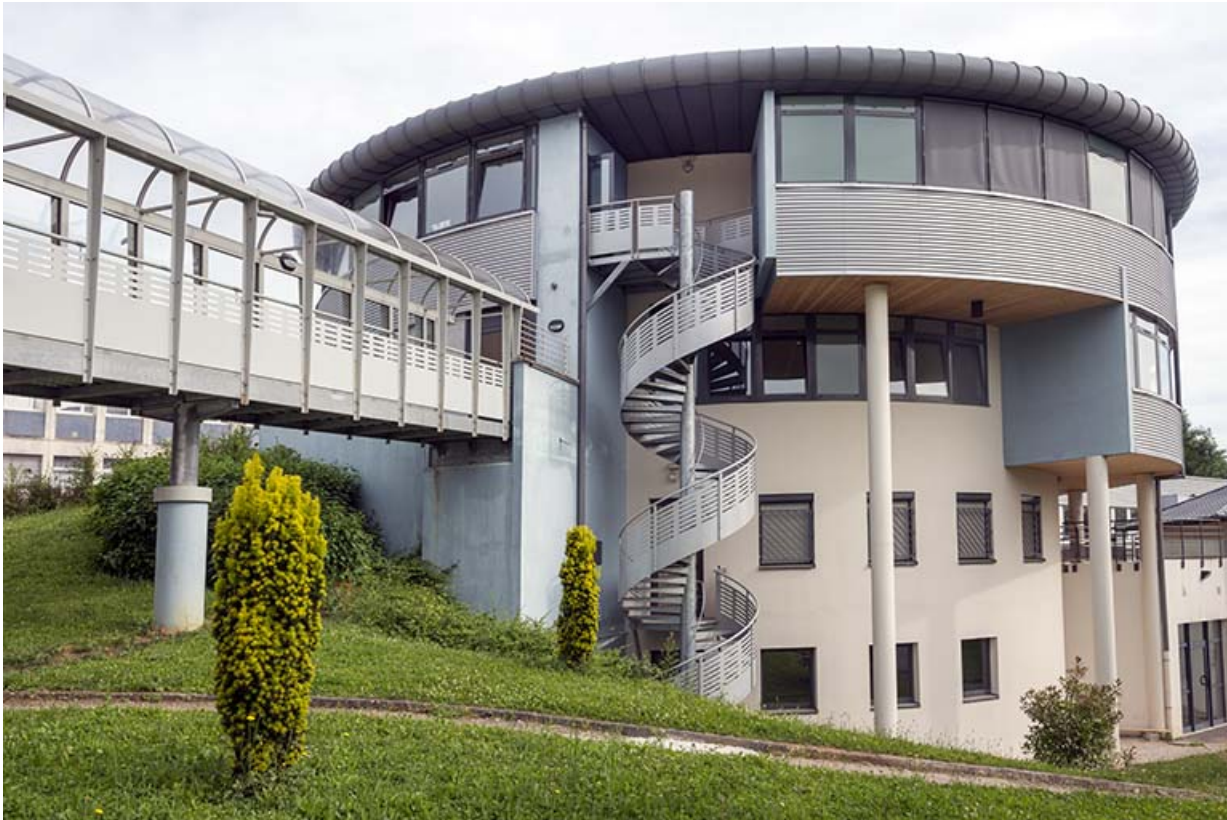
N° de l'illustration : 20132502723NUC4A

**Passerelle, tour et son escalier au sud-ouest.**

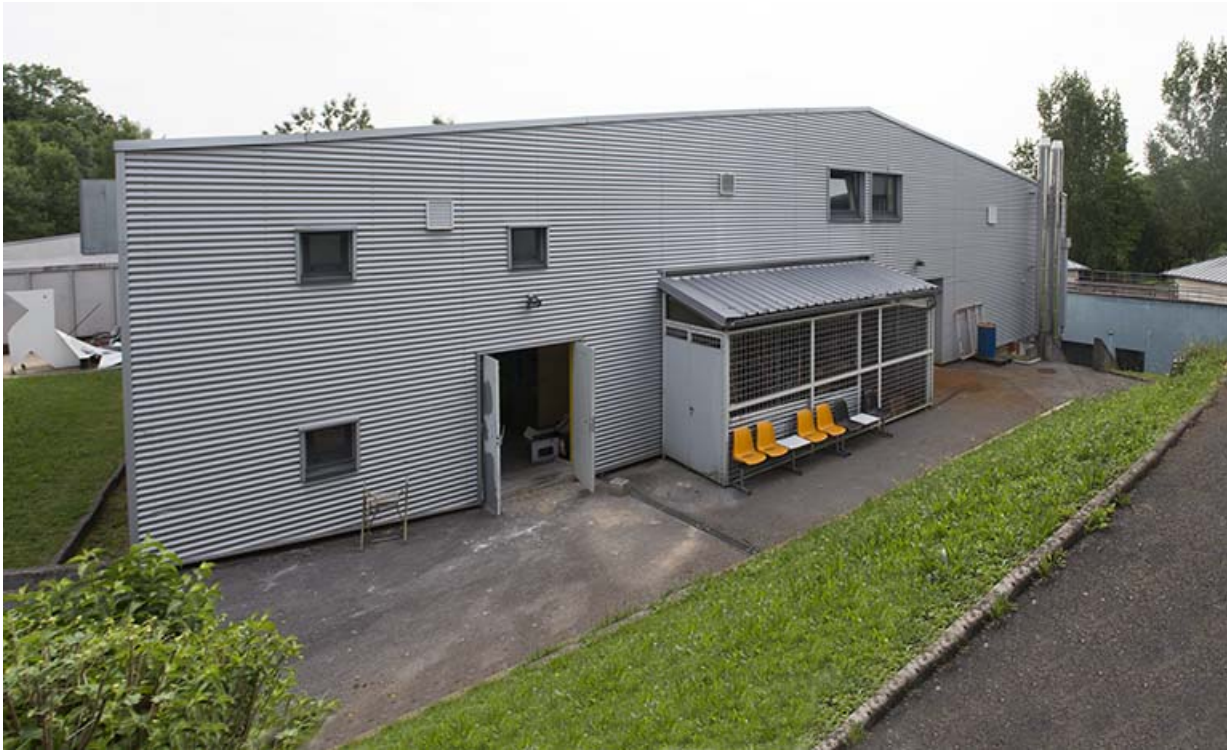
N° de l'illustration : 20132502732NUC4A

**Façade sud-ouest des ateliers.**

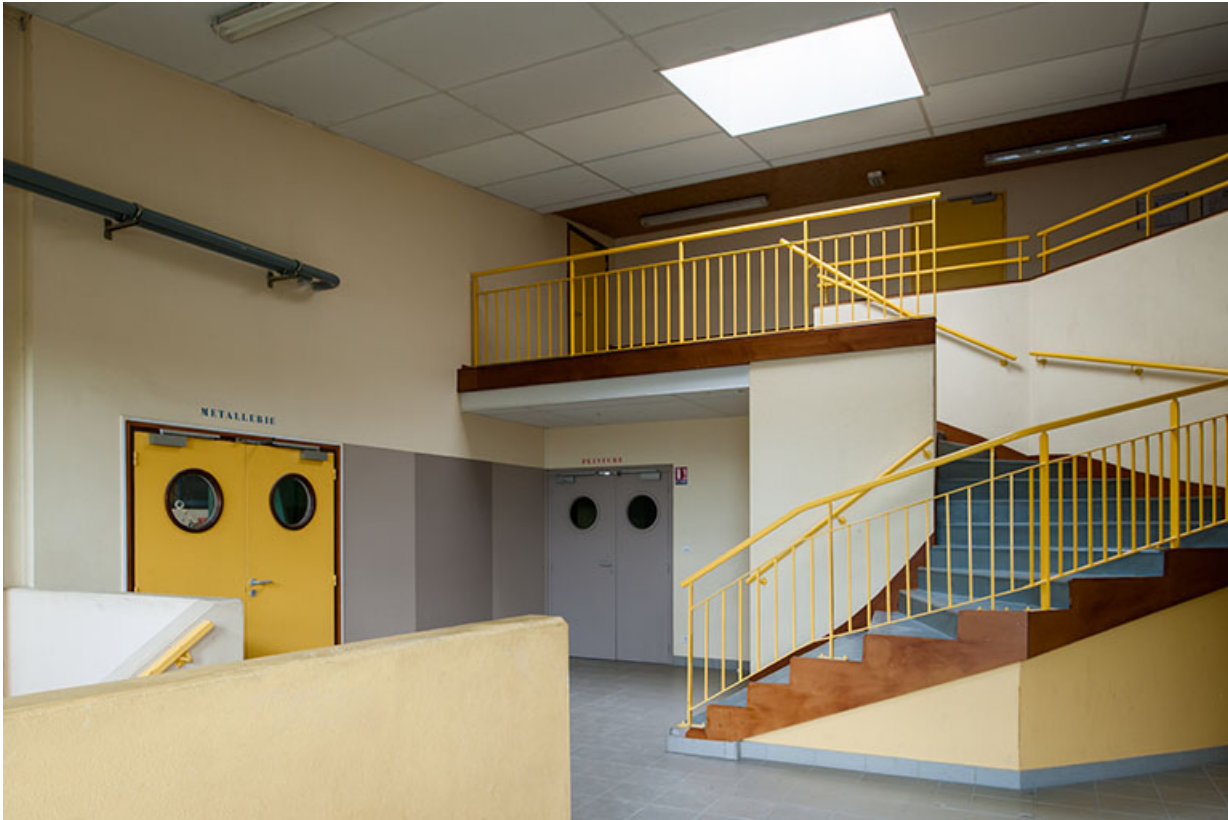
N° de l'illustration : 20132501628NUC4A

**Détail de l'escalier intérieur de l'atelier.**

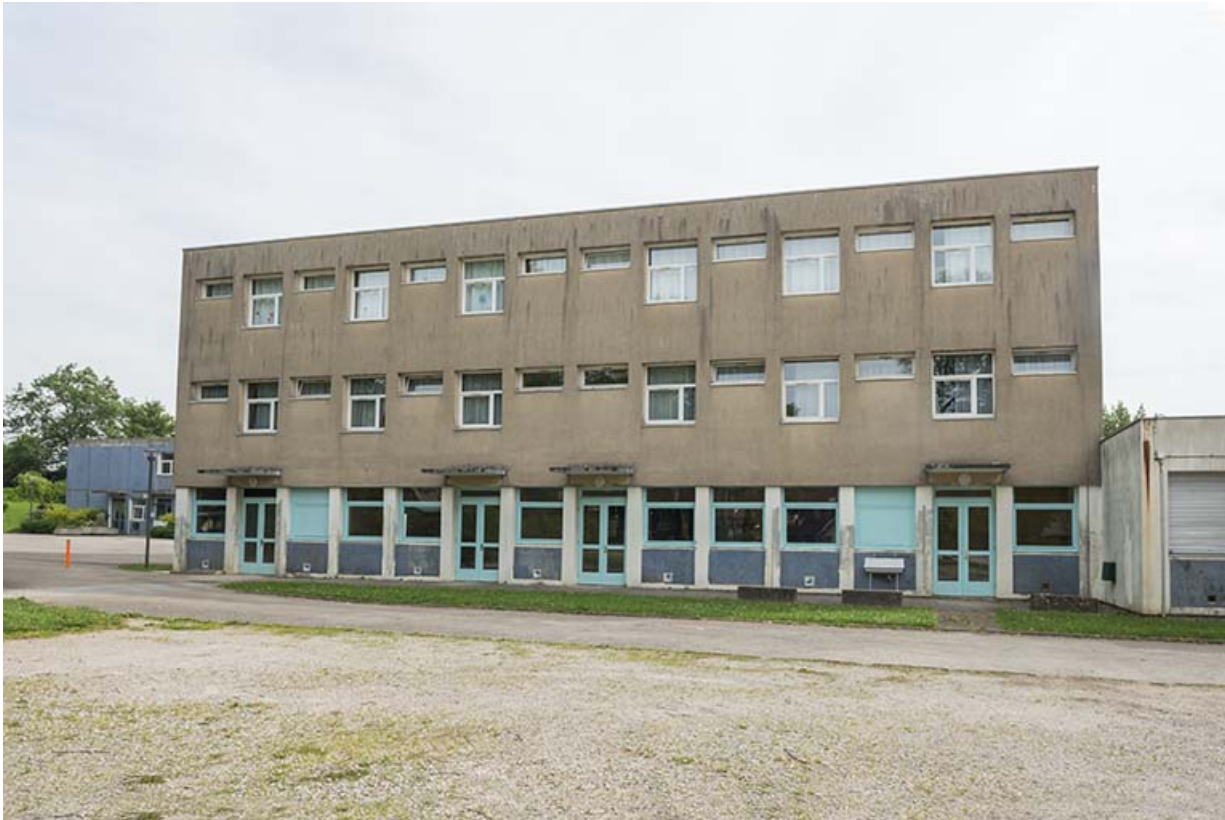
N° de l'illustration : 20132502729NUC4A

**Façade sud-ouest de l'internat restauration.**
