## SCIERIE HINTZY PUIS FROMAGERIE PRONK, ACTUELLEMENT ATELIER DE MENUISERIE MELET

Bourgogne-Franche-Comté, Doubs  
Damprichard  
13-15 rue du Stade

Dossier IA25001130 réalisé en  
2013

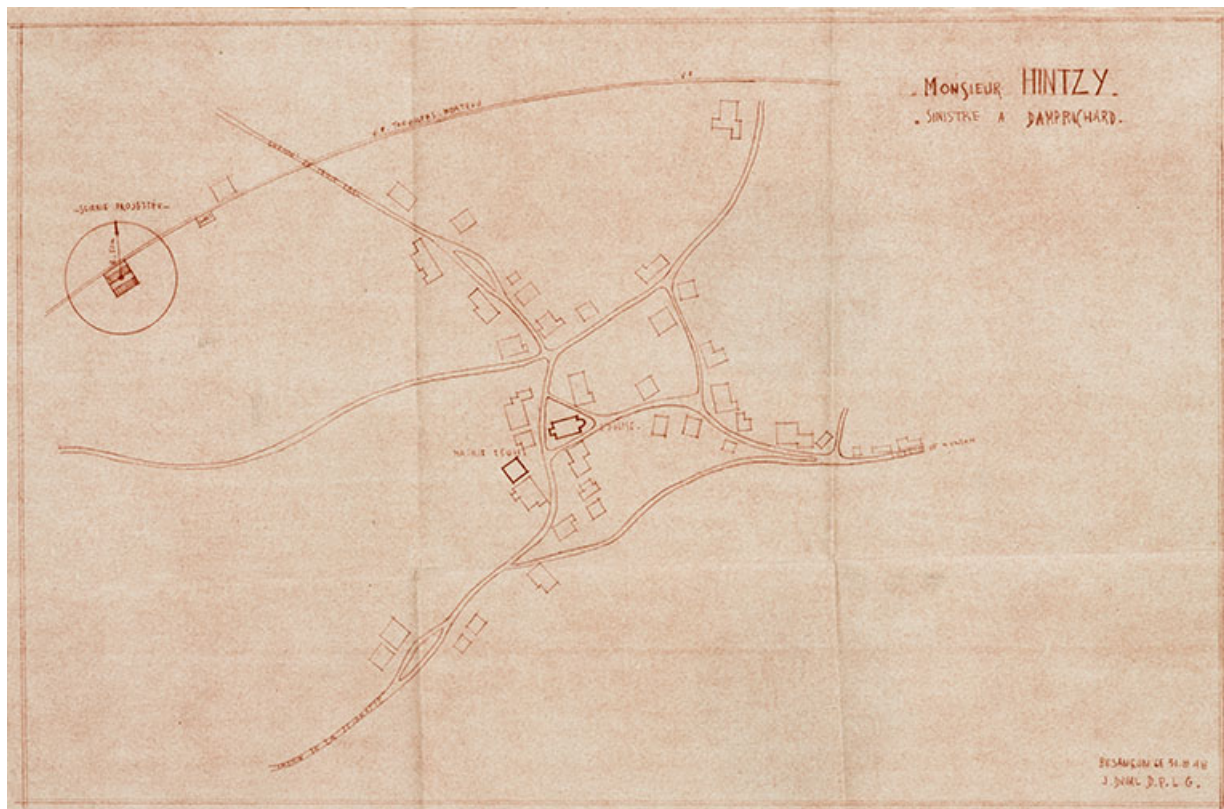
**M Hintzy, sinistré à Damprichard [plan de situation], 31 août 1948**

***M Hintzy, sinistré à Damprichard* [plan de situation], dessin (tirage à l'ammoniaque), par l'architecte Jacques Duval, Besançon le 31 août 1948, 36 x 56 cm, sans échelle.**

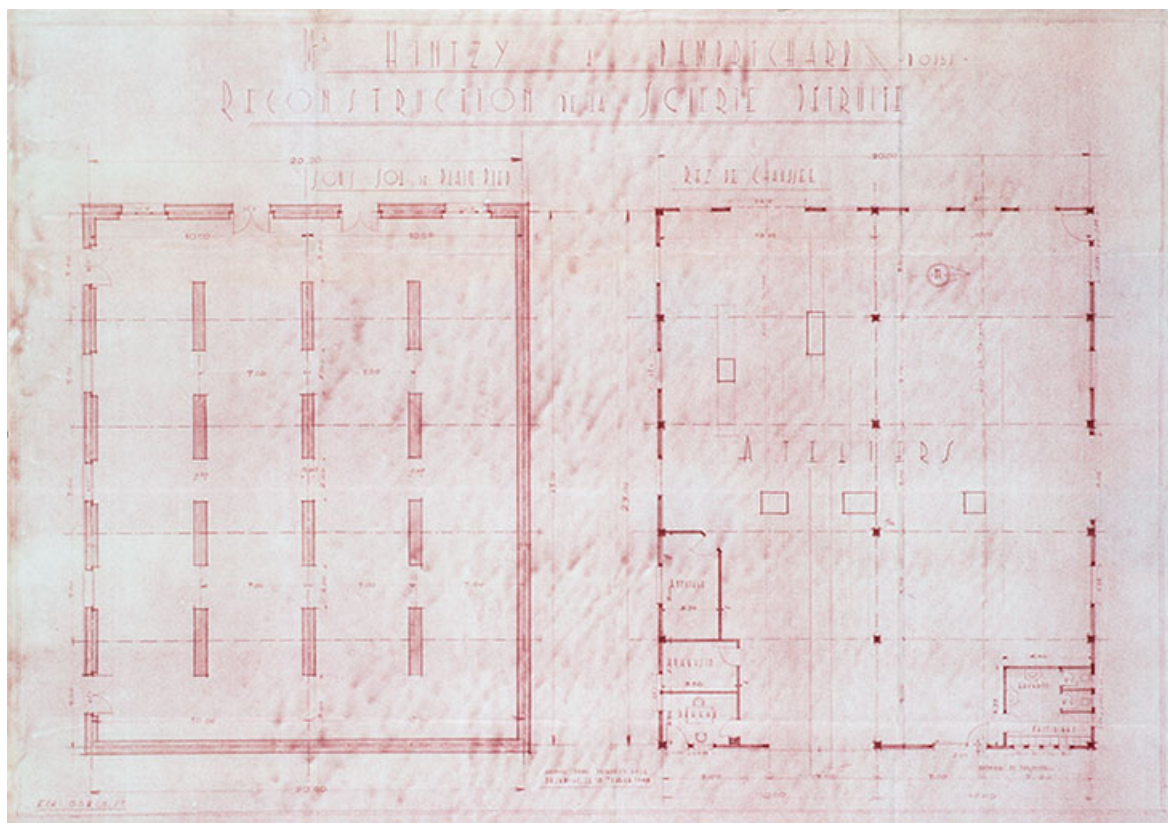
**M Hintzy, sinistré à Damprichard – Doubs. Reconstruction de la scierie détruite. Sous-sol de plain-pied [et] Rez de chaussée, 18 février 1948**

- Sous-sol de plain-pied [et] Rez de chaussée, 76,5 x 109 cm

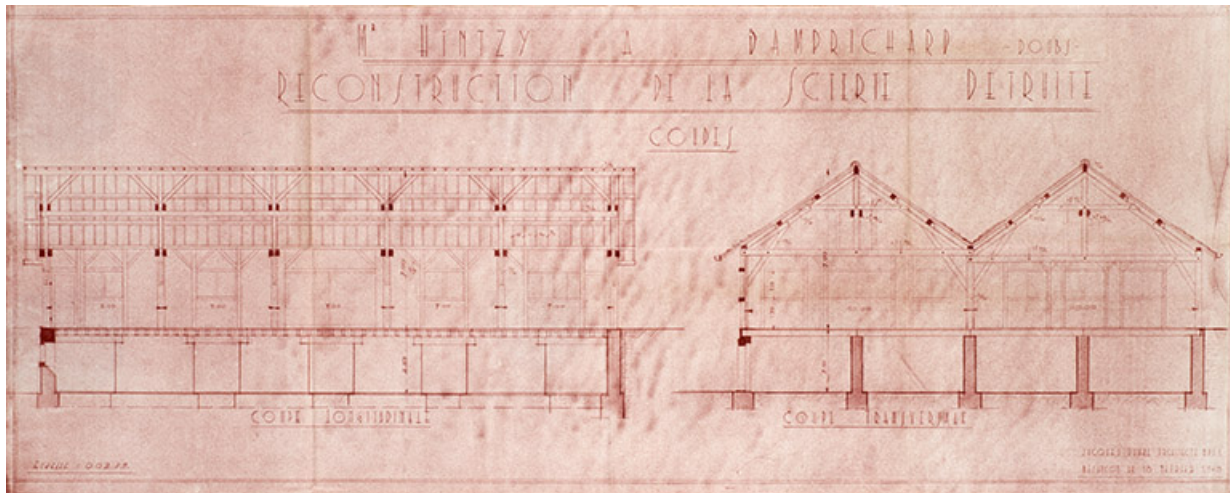
**M Hintzy, sinistré à Damprichard – Doubs. Reconstruction de la scierie détruite. Coupes, 18 février 1948**  
25, Damprichard, 13-15 rue du Stade

- Coupes, 43,5 x 108 cm

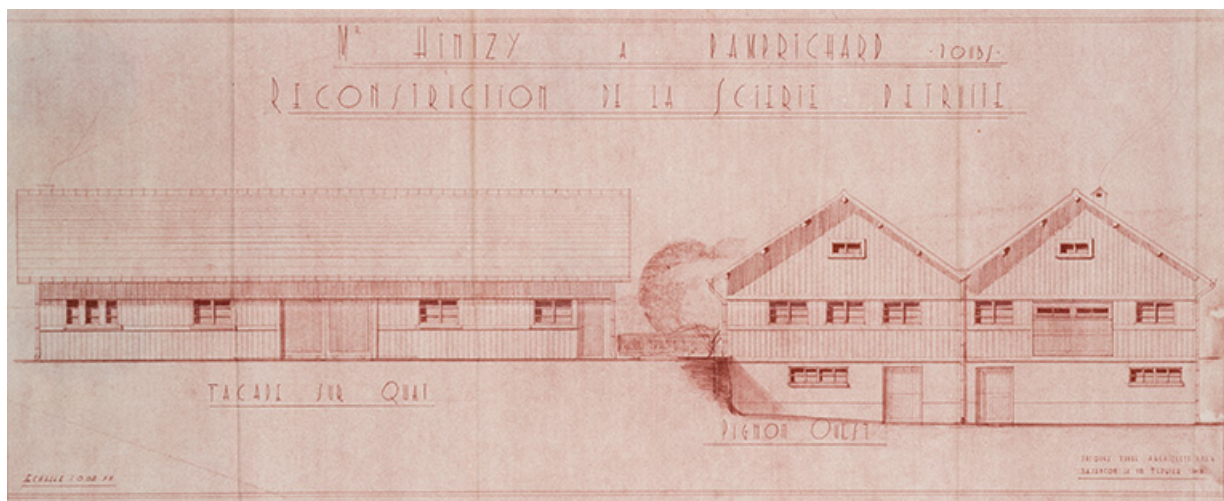
**M Hintzi, sinistré à Damprichard – Doubs. Reconstruction de la scierie détruite. Façade sur quai [et] Pignon ouest, 18 février 1948**  
25, Damprichard, 13-15 rue du Stade

- Façade sur quai [et] Pignon ouest, 44 x 110 cm

La scierie est composée de deux corps de bâtiment accolés, aux murs en béton enduit, chacun coiffé d'un toit à longs pans recouvert de tuiles mécaniques. Elle compte un étage de soubassement, un rez-de-chaussée surélevé et un étage en surcroît.

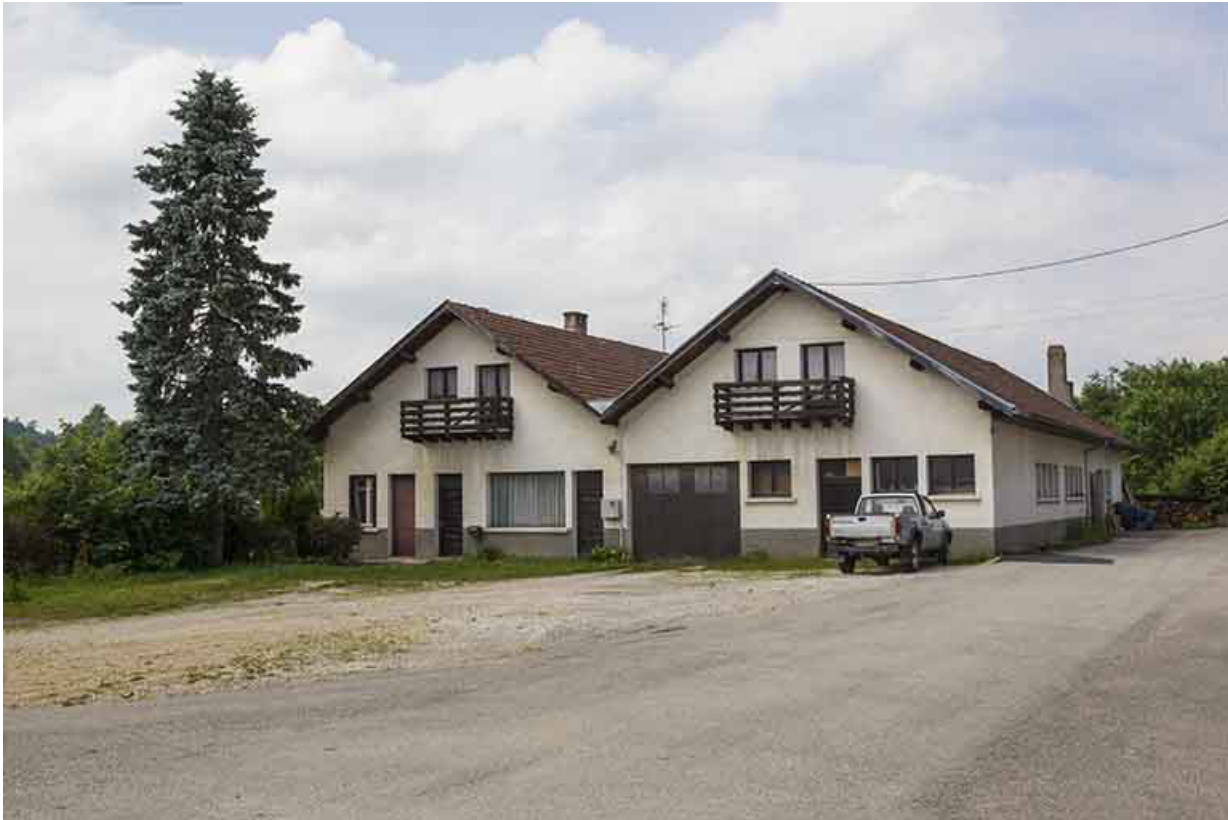
**Vue d'ensemble, depuis la rue du Stade à l'est (façades antérieure et latérale droite).**

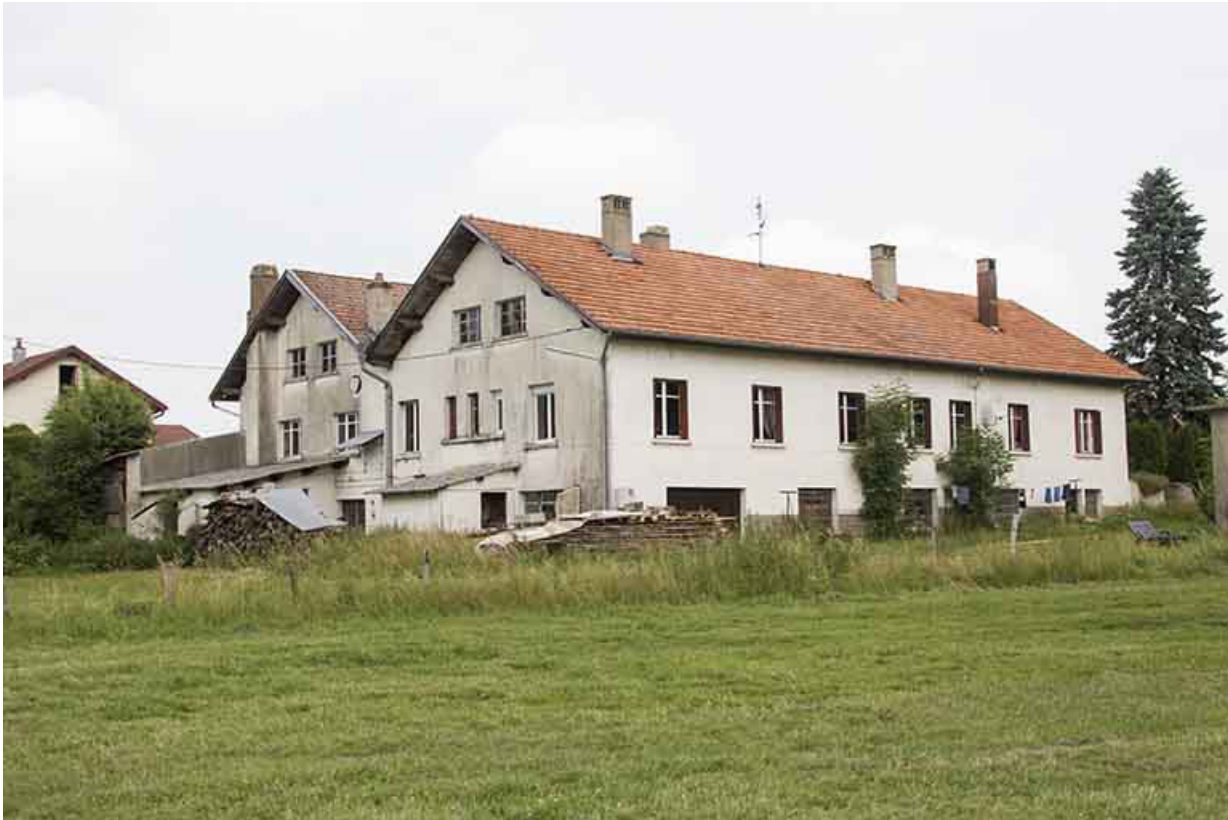
**Vue d'ensemble, depuis le sud (façades postérieure et latérale gauche).**
