## MAISON ET ATELIER D'HORLOGERIE PATOIS PUIS FIEROBE

Bourgogne-Franche-Comté, Doubs  
Charquemont  
2 rue Pasteur

Dossier IA25001222 réalisé en 2013 revu en  
2014

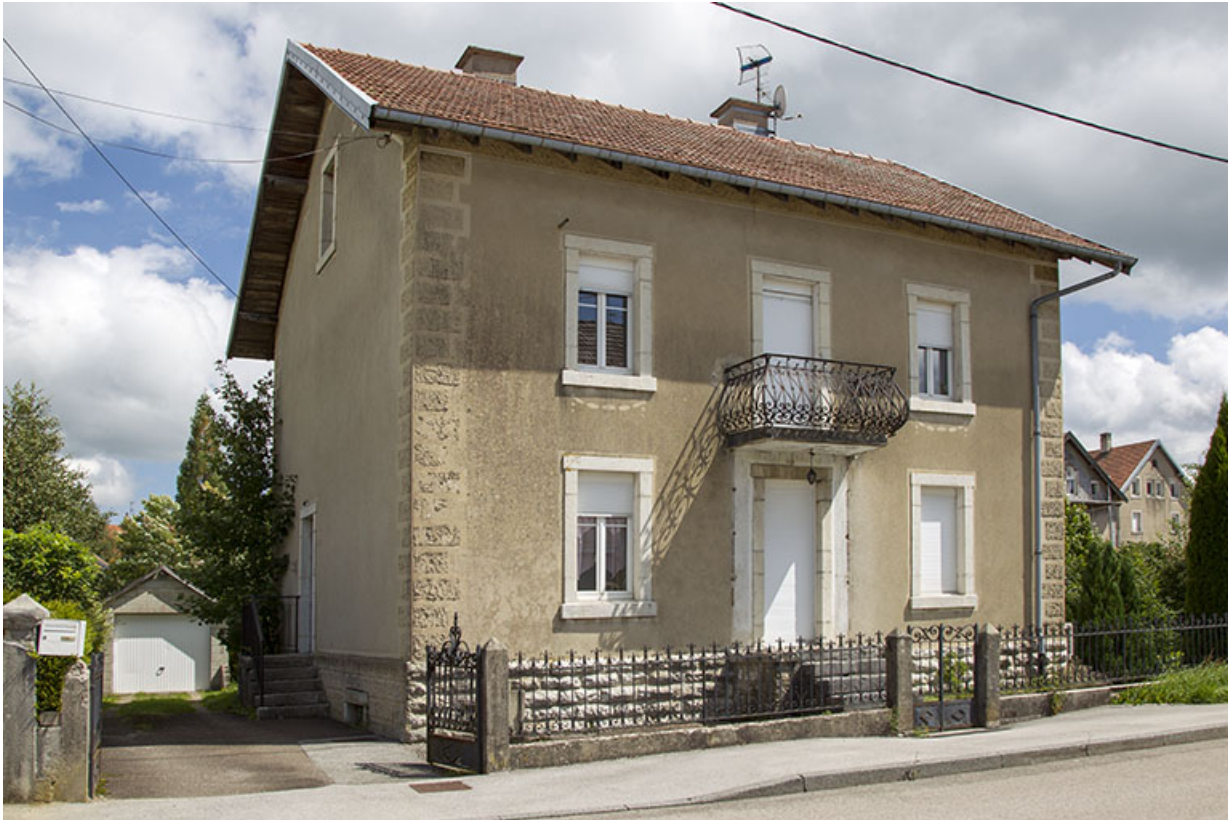
N° de l'illustration : 20152500929NUC2A

**Façade antérieure, de trois quarts gauche.**

La maison a des murs en moellons calcaires enduits et un toit à longs pans, pignons couverts et couverture en tuiles mécaniques. Elle comporte un étage de soubassement, un rez-de-chaussée surélevé (accessible par deux escaliers extérieurs droits en maçonnerie, un en façade et un sur le mur pignon nord), un étage carré et un étage en surcroît, desservis par un escalier dans-oeuvre. Le mur pignon sud est ouvert de cinq baies horlogères et deux petites fenêtres éclairant l'étage en surcroît. L'enduit est traité de manière décorative au niveau du soubassement, des chaînes d'angle et des rampants de pignon.

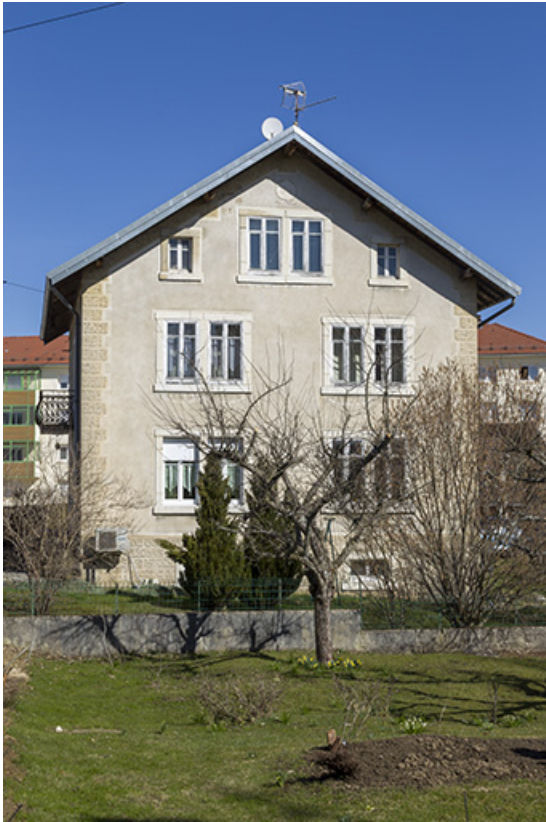
N° de l'illustration : 20152500930NUC2A

**Façade latérale droite.**

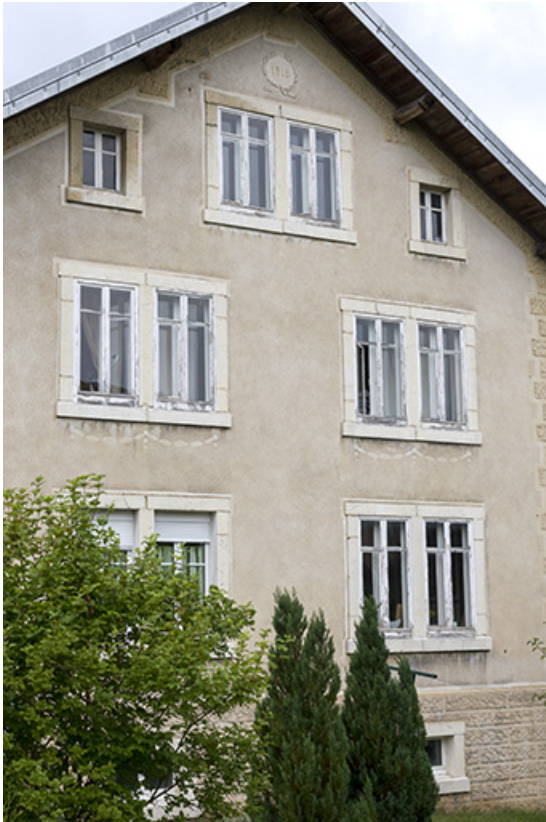
N° de l'illustration : 20132503032NUC2A

**Façade latérale droite, de trois quarts gauche.**

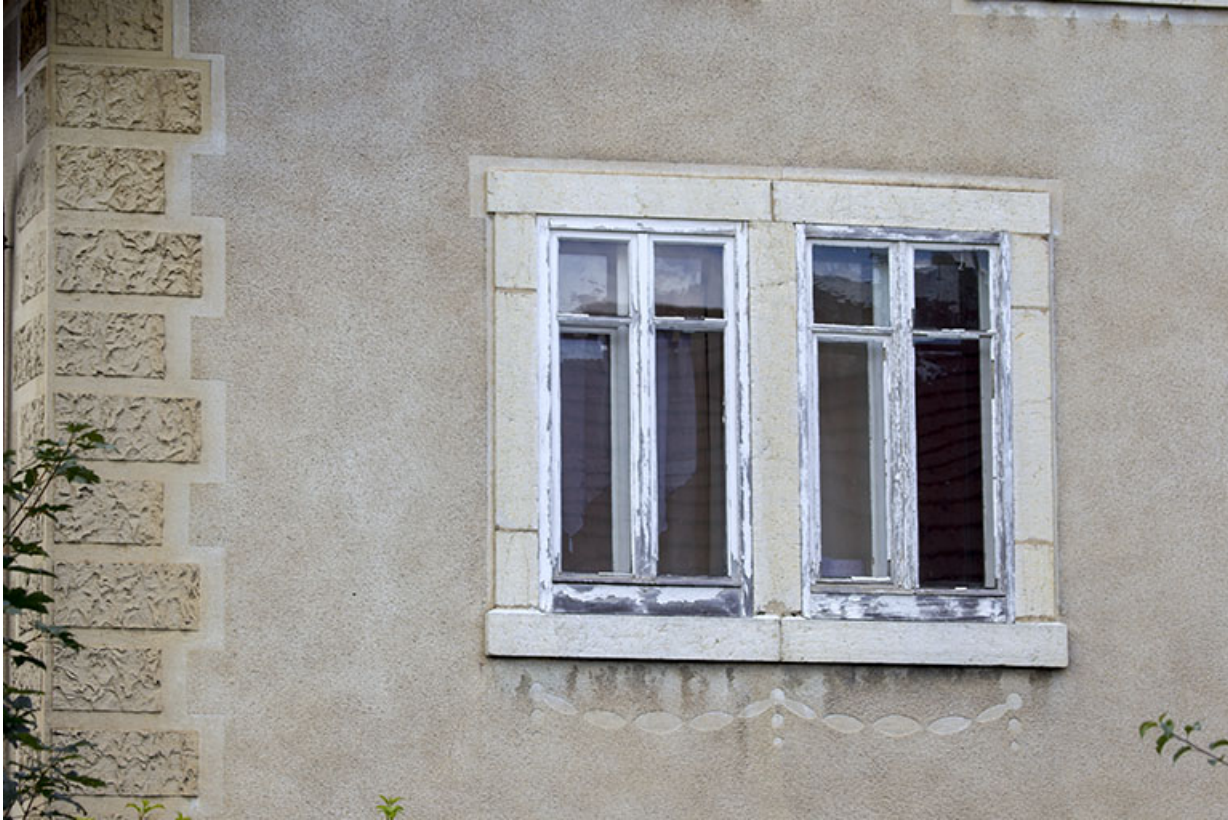
N° de l'illustration : 20152500934NUC2A

**Façade latérale droite : fenêtre horlogère et décor.**

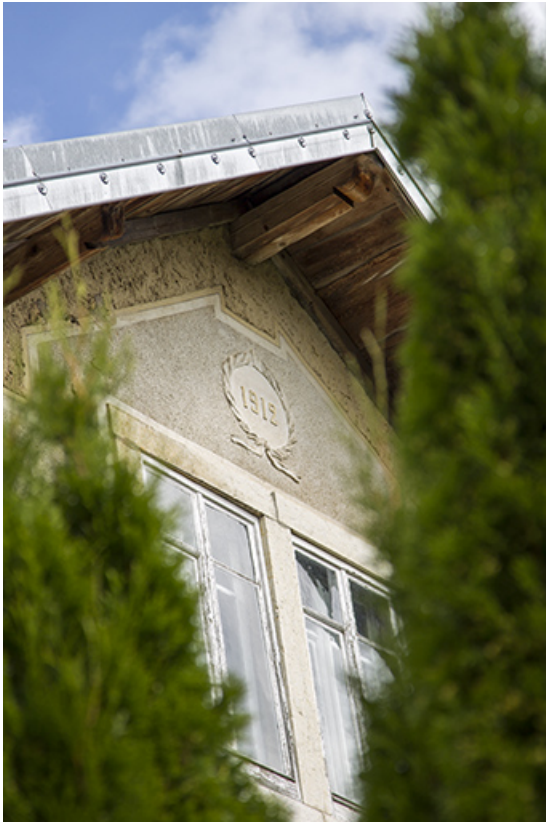
N° de l'illustration : 20152500932NUC2A

**Façade latérale droite : date et fenêtre horlogère sur le pignon, vues en contre-plongée.**  
25, Charquemont, 2 rue Pasteur

La maison est bâtie en 1912 (date portée sur le pignon sud) puis, selon la matrice cadastrale, agrandie vers 1929 (garage ?). Elle accueille Félix Patois et son épouse Léontine Rième, finisseurs de roues de cylindre. Leur succède le grossiste en horlogerie Victorin Fierobe, frère de l'horloger André Fierobe (dont l'atelier se trouvait en dernier au 2 rue de l'Eglise) et beau-père d'un autre fabricant, Roger Frésard (de la maison Victorin Frésard, 10-14 rue du Château). Simple négociant, Fierobe travaillera ensuite pour la société Elector de la famille Haenni, établie aux 1-5 rue Victor Hugo. Le bâtiment n'abrite plus d'activité productive.
