## MAISON ET ATELIER D'HORLOGERIE DE PAUL PUIS EMILE GIRARD

Bourgogne-Franche-Comté, Doubs  
Charquemont  
7 rue du Château

Dossier IA25001279 réalisé en  
2014

Auteur(s) : Laurent Poupard

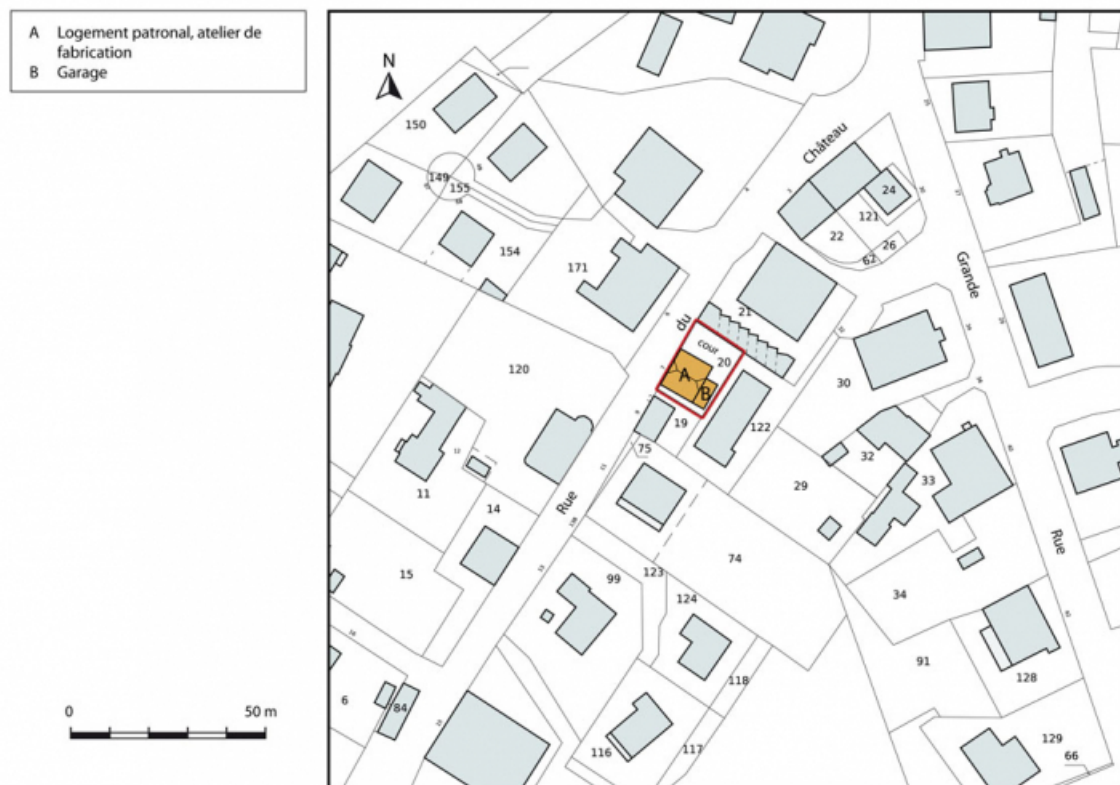
N° de l'illustration : 20152500667NUDA

**Plan-masse et de situation. Extrait du plan cadastral, 2015, section AH.**

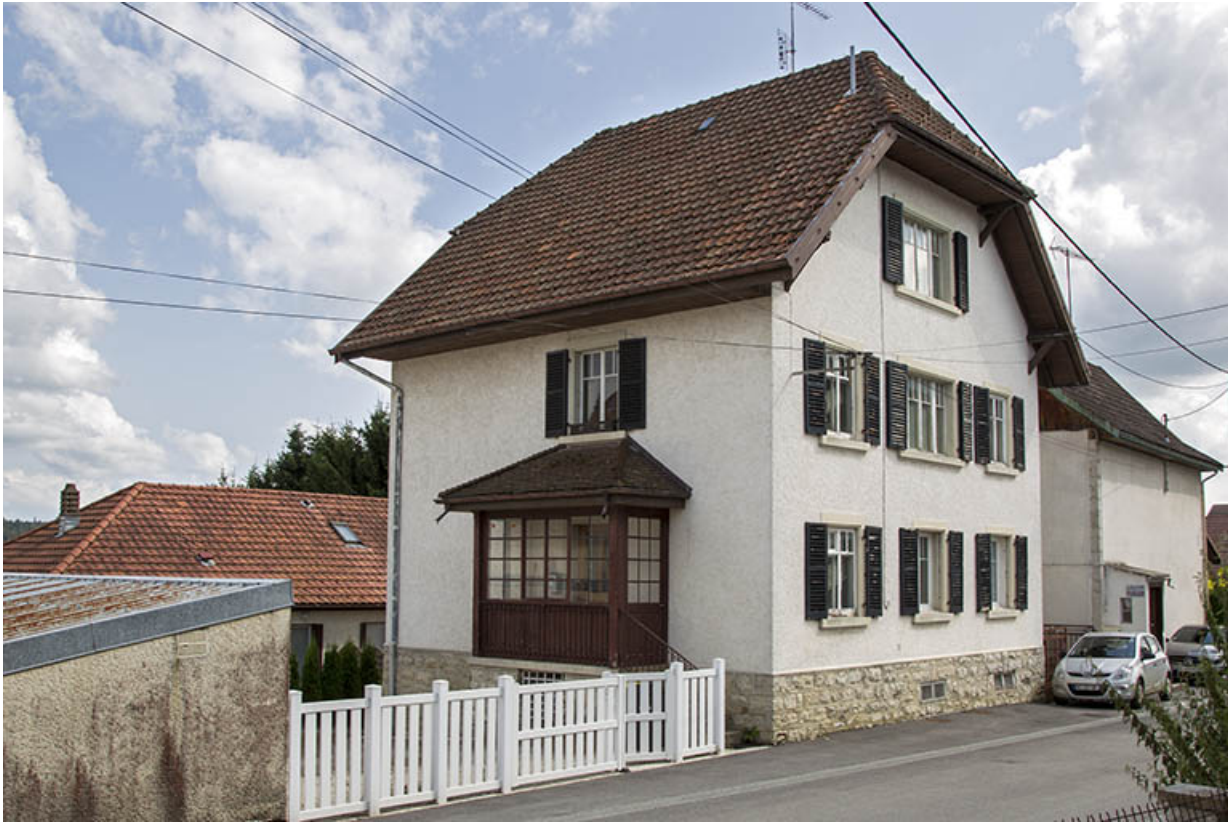
N° de l'illustration : 20152500722NUC2A

**Vue d'ensemble, depuis le nord (façades antérieure et latérale gauche).**  
25, Charquemont, 7 rue du Château

La maison a des murs en moellons calcaires enduits et un toit à longs pans, demi-croupes et couverture en tuiles mécaniques. Elle comporte un étage de soubassement, un étage carré et un étage en surcroît, desservis par un escalier dans-oeuvre tournant en bois. Le rez-de-chaussée surélevé est accessible par un escalier extérieur droit en maçonnerie. L'étage en surcroît est éclairé par des fenêtres multiples à l'ouest. Le garage en béton, avec toit terrasse, est implanté contre la maison de ce même côté.

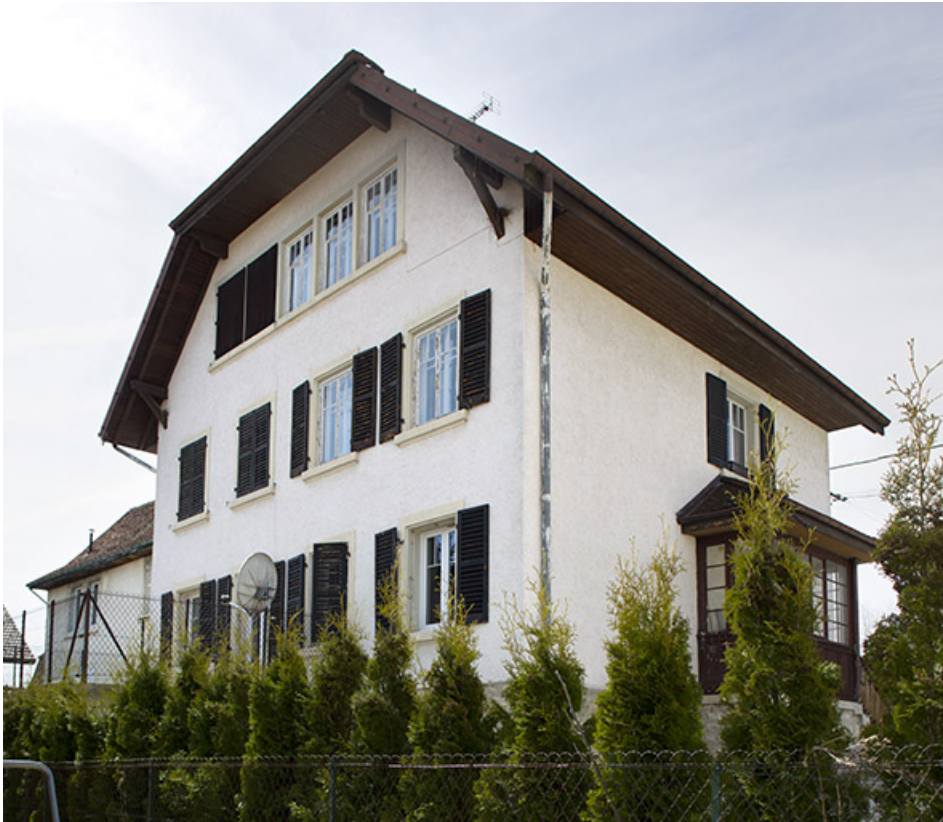
N° de l'illustration : 20152500725NUC4AQ

**Vue d'ensemble, depuis l'est (façades postérieure et latérale gauche).**

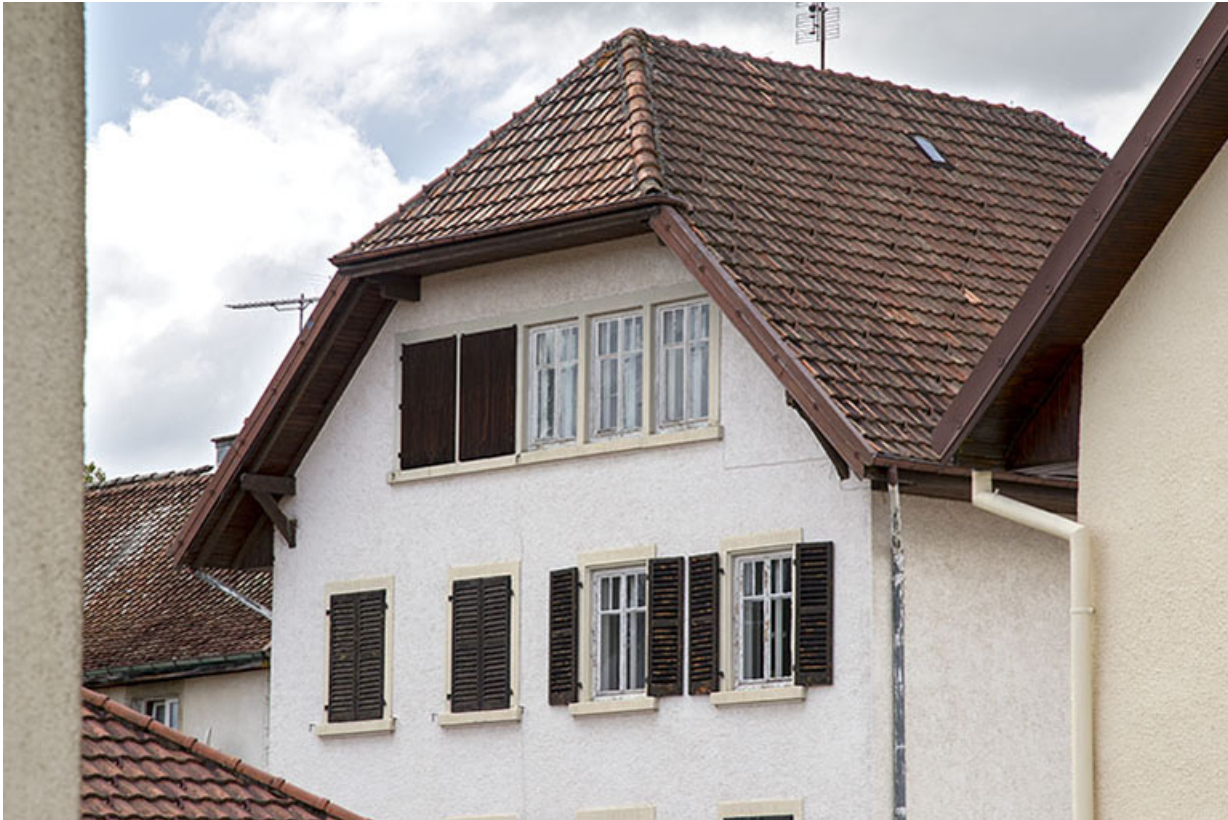
N° de l'illustration : 20152500724NUC2A

**Façade postérieure : fenêtres de l'étage carré et de l'étage en surcroît.**  
25, Charquemont, 7 rue du Château

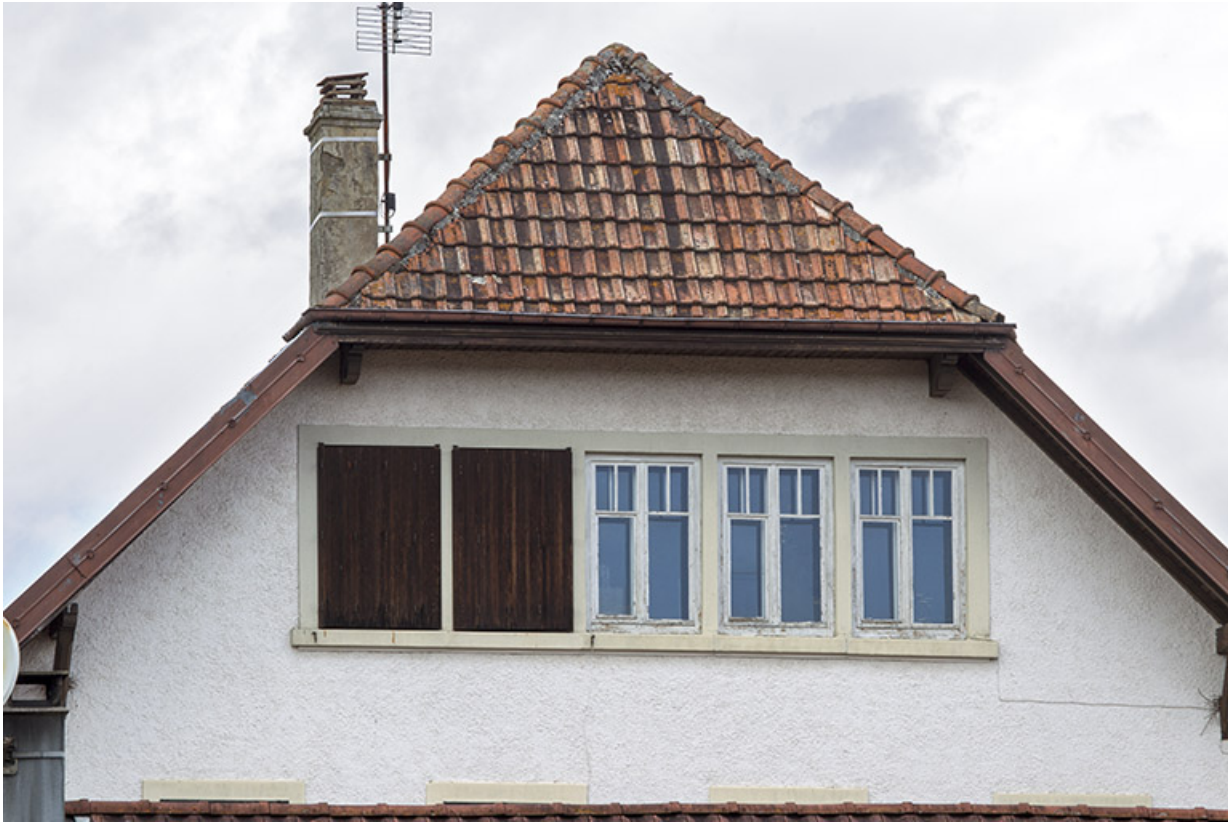
N° de l'illustration : 20152500723NUC2A

**Façade postérieure : fenêtres multiples éclairant l'étage en surcroît.**
