## MAISON ET ATELIER D'HORLOGERIE D'HENRI GUILLEMIN

Bourgogne-Franche-Comté, Doubs  
Charquemont  
10 rue de Besançon

Dossier IA25001284 réalisé en  
2014

Auteur(s) : Laurent Poupard

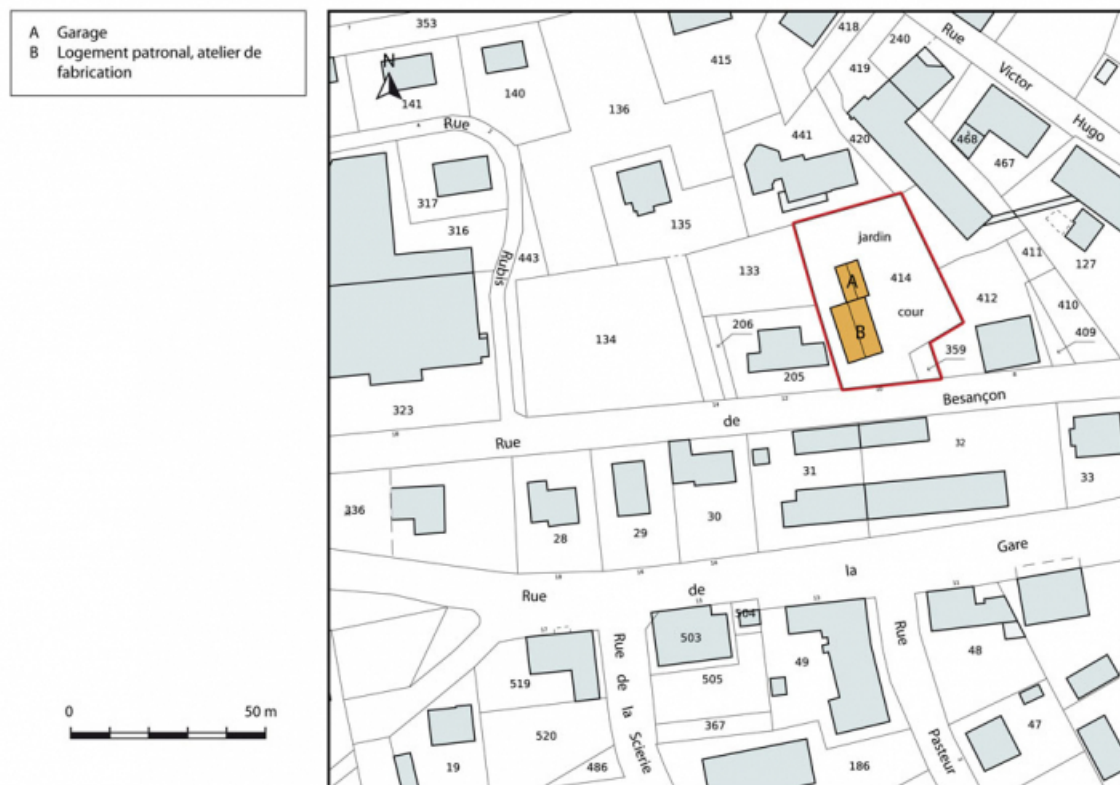
N° de l'illustration : 20152500672NUDA

**Plan-masse et de situation. Extrait du plan cadastral, 2015, section AB.**  
25, Charquemont, 10 rue de Besançon

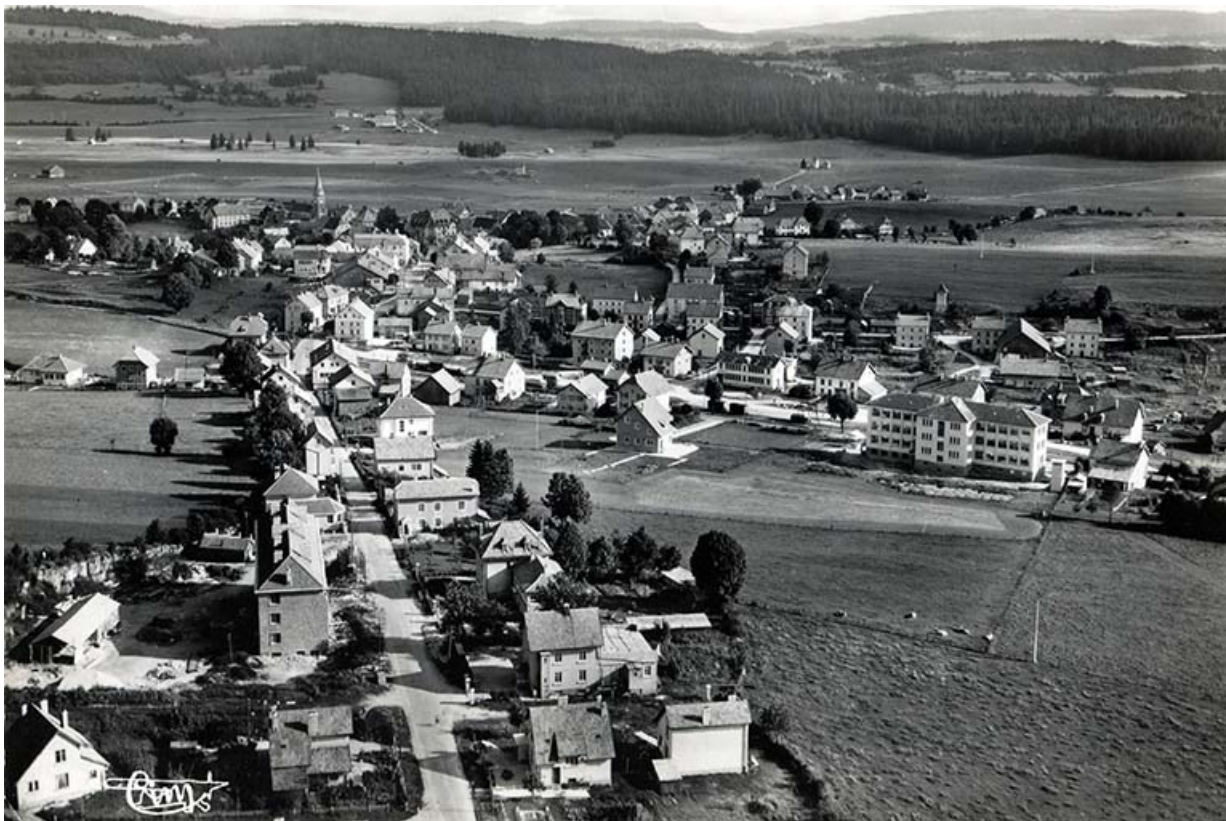
N° de l'illustration : 20132500075NUC1A

**Charquemont (Doubs). 11058 - Vue générale aérienne, entre 1951 et 1958. La maison se trouve entre l'usine Rubis-Précis et le transformateur, à gauche de la scierie.**

Charquemont (Doubs). 11058 - Vue générale aérienne, carte postale, s.n., s.d. [entre 1951 et 1958], Editions aériennes Cim, Combier Imp. Macon.

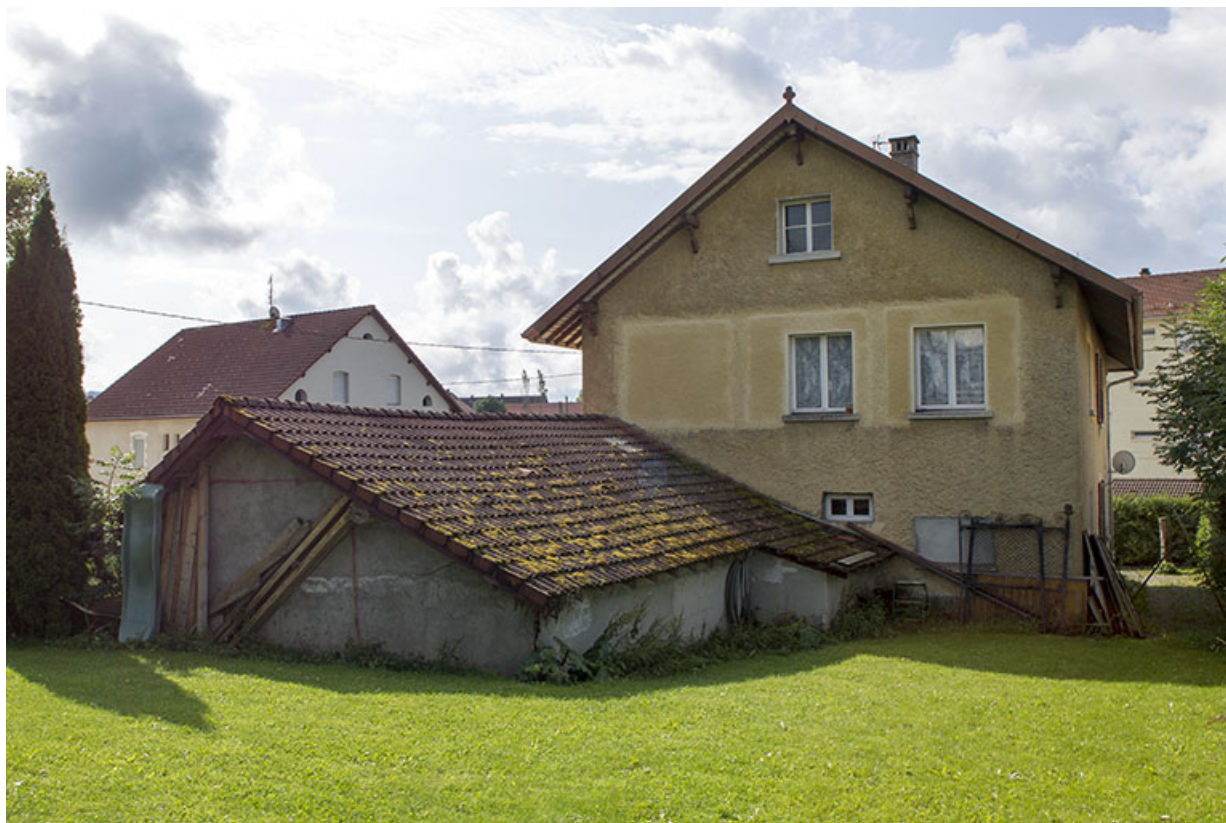
N° de l'illustration : 20142501740NUC2A

**Façade postérieure. Noter les fenêtres d'atelier partiellement murées.**

La maison a des murs en moellons calcaires enduits, un toit à longs pans et pignons couverts, une couverture de tuiles mécaniques. Elle comporte un sous-sol, un rez-de-chaussée surélevé (avec escalier extérieur droit en façade), un étage carré (accessible sur la façade orientale par un escalier extérieur récent en béton) et un étage de comble. Le rez-de-chaussée est ouvert de fenêtres horlogères sur les façades antérieure et orientale ; trois fenêtres d'atelier partiellement murées sont visibles à l'étage sur le mur nord. Le garage en rez-de-chaussée a des murs enduits et le même type de toit que la maison.
