## MAISON ET ATELIER D'HORLOGERIE ERARD PUIS MICHEL VIGEZZI

Bourgogne-Franche-Comté, Doubs  
Charquemont  
8 place de l' Hôtel de Ville

Dossier IA25001288 réalisé en  
2014

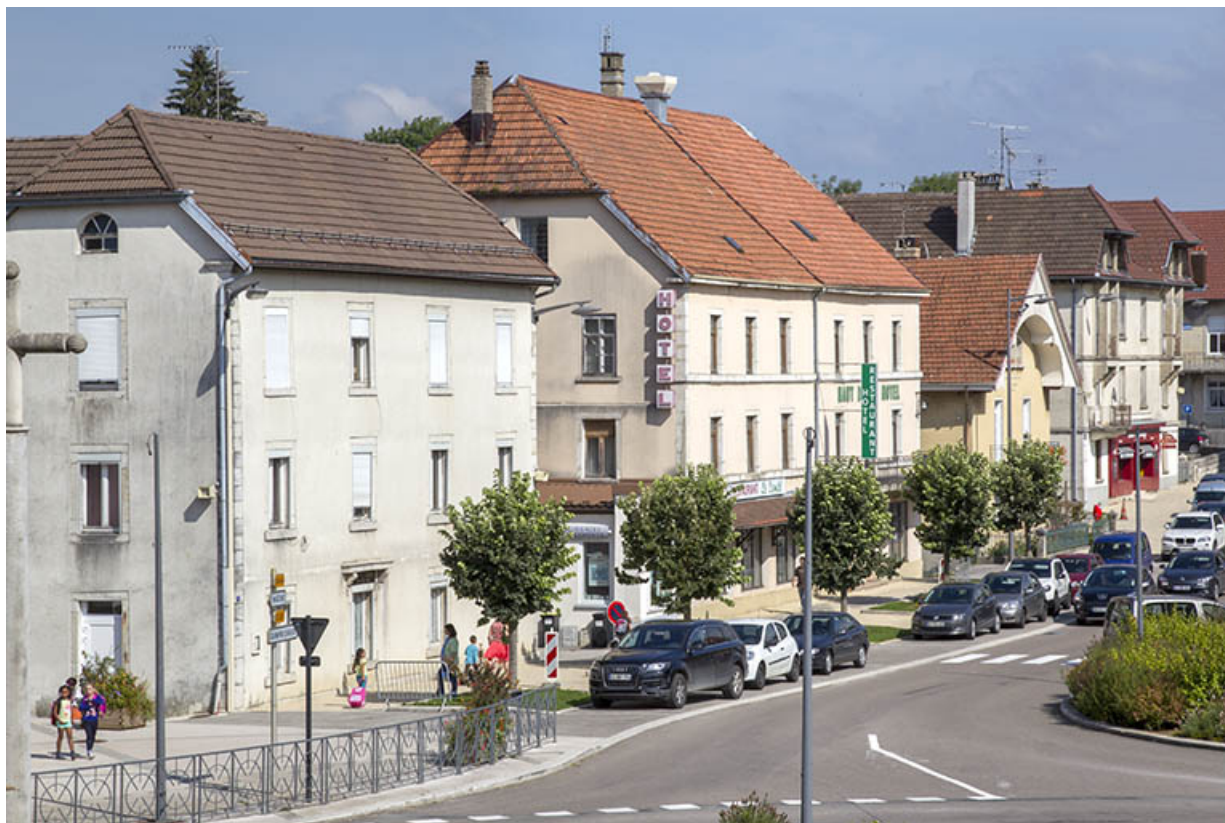
**Vue d'ensemble du côté nord de la place de l'Hôtel de Ville. Le logement patronal est au premier plan à gauche.**  
25, Charquemont, 8 place de l' Hôtel de Ville

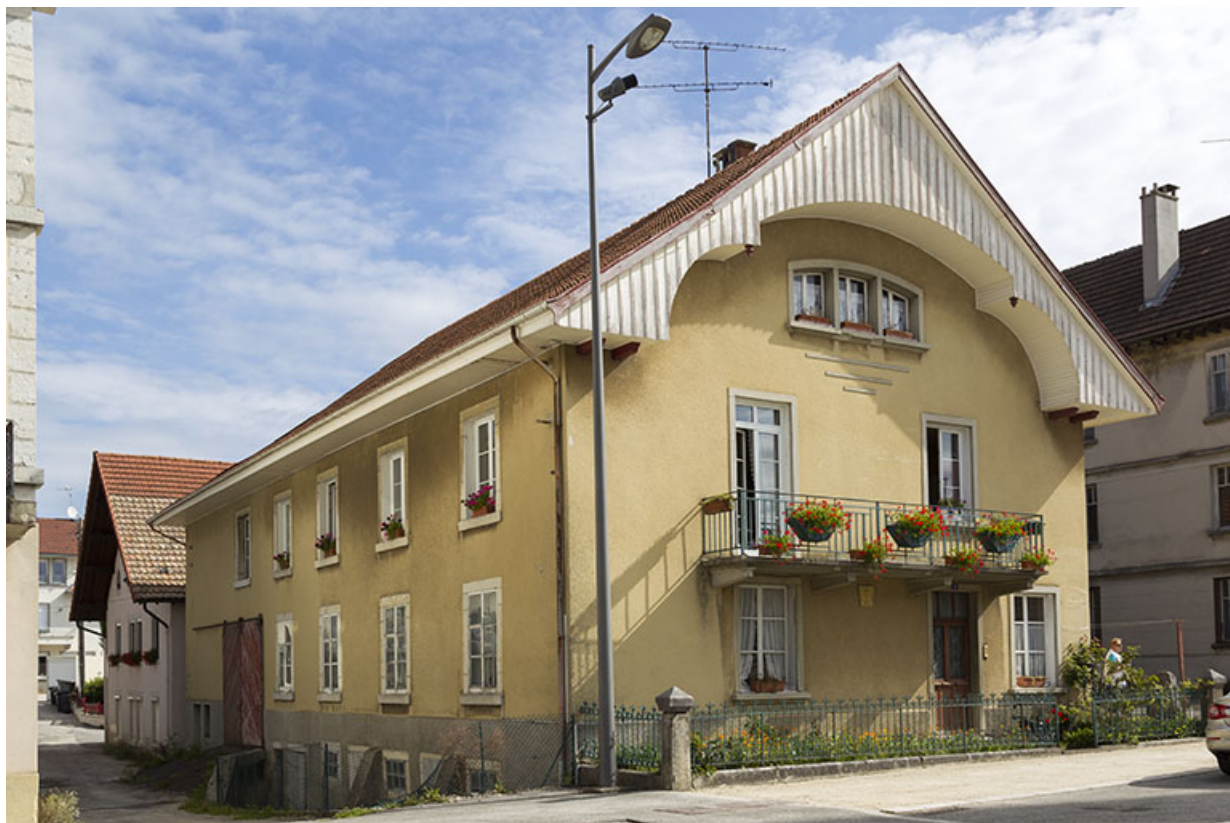
**Corps de bâtiment principal : façades antérieure et latérale gauche.**

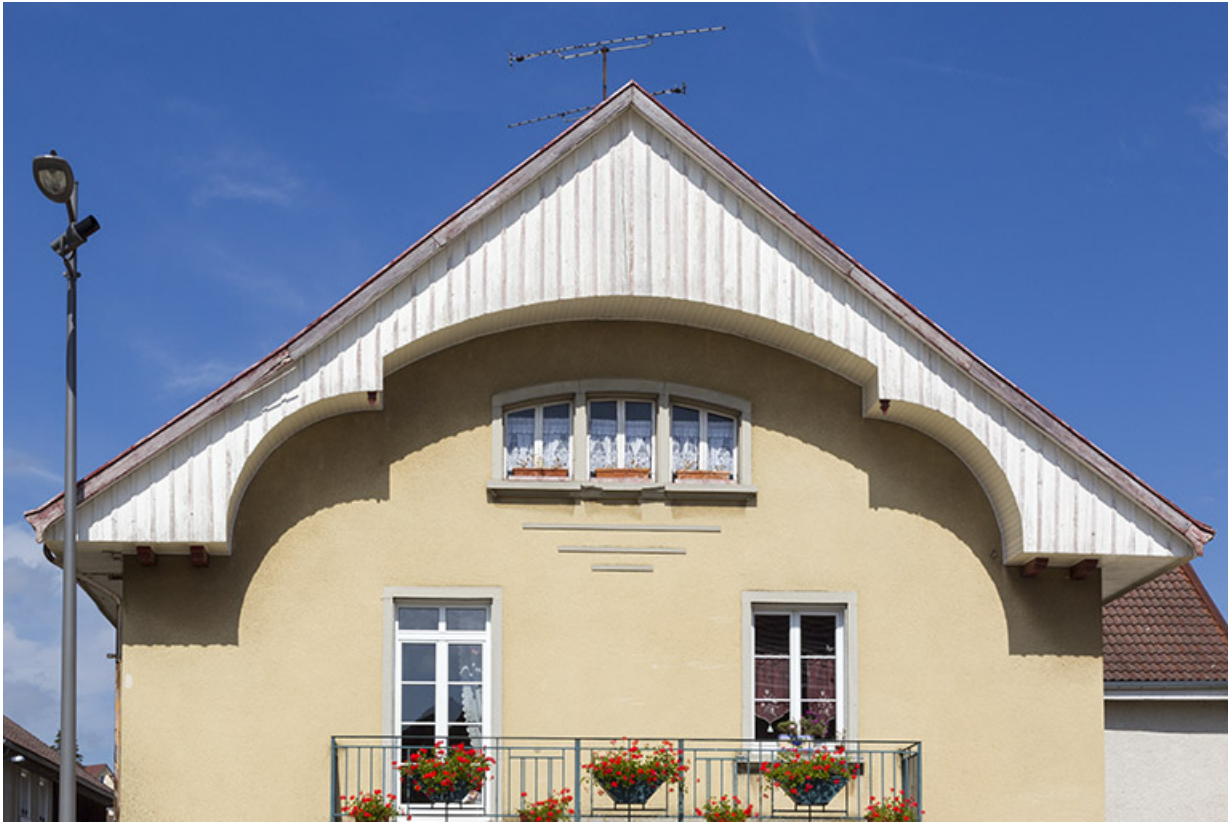
**Corps de bâtiment principal, façade antérieure : niveaux supérieurs et lambrichure.**

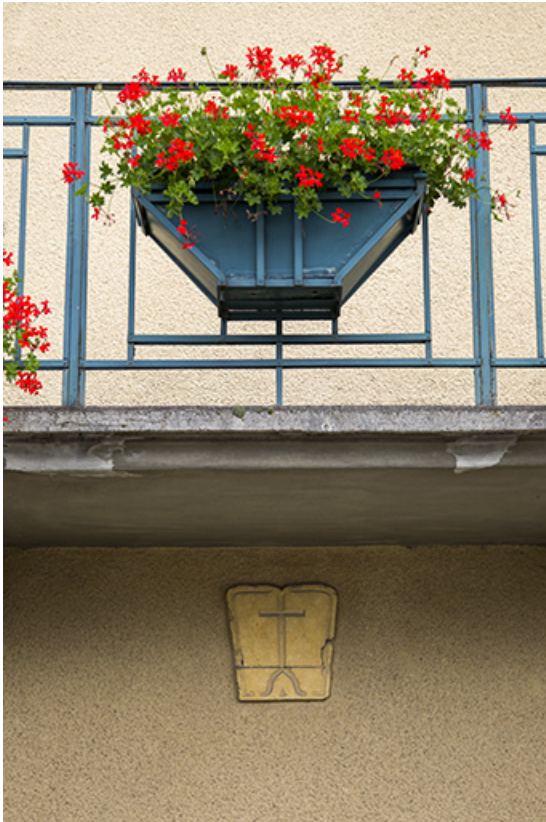
**Corps de bâtiment principal, façade antérieure : pierre gravée d'une croix et grille du balcon.**  
25, Charquemont, 8 place de l' Hôtel de Ville

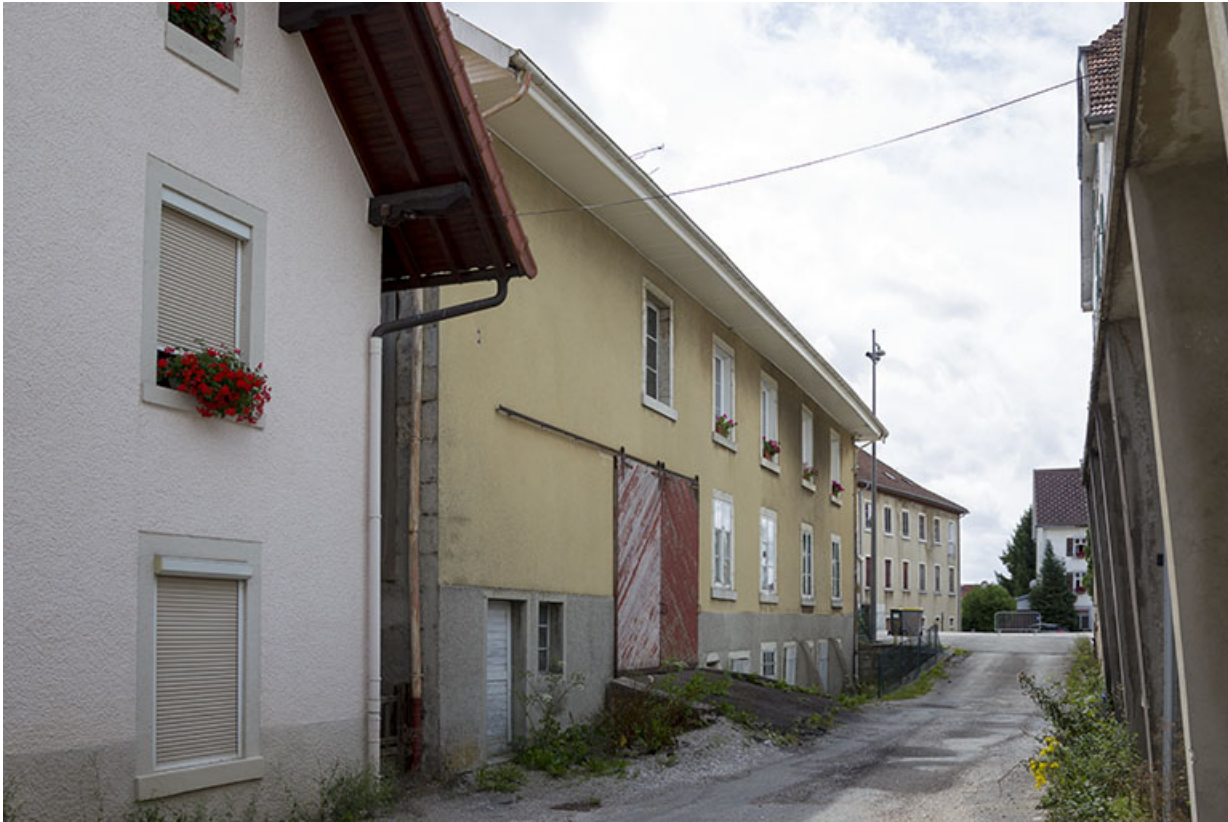
**Façade des deux corps de bâtiment sur l'impasse.**
