## MAISON ET ATELIER DE LA SOCIÉTÉ HORLOGERIE COMTÉ-SAVOIE

Bourgogne-Franche-Comté, Doubs  
Charquemont  
2 rue Mermoz

Dossier IA25001300 réalisé en 2013 revu en  
2014

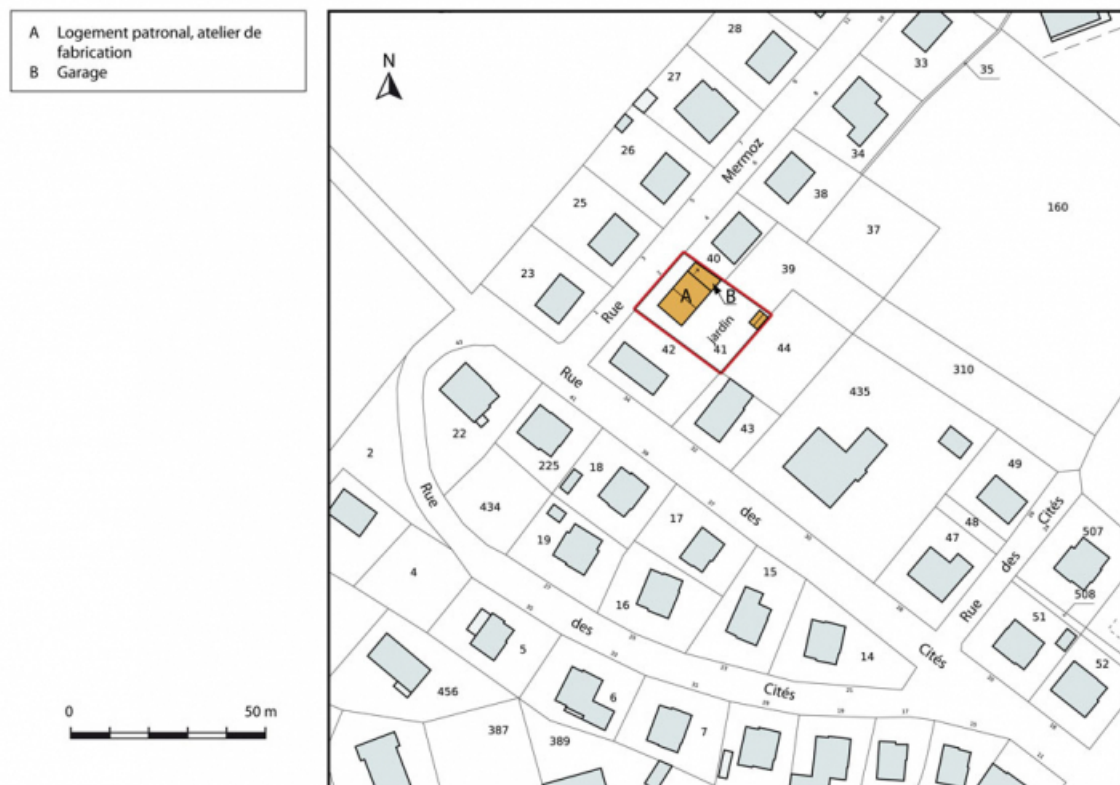
N° de l'illustration : 20152500688NUDA

**Plan-masse et de situation. Extrait du plan cadastral, 2015, section AB.**

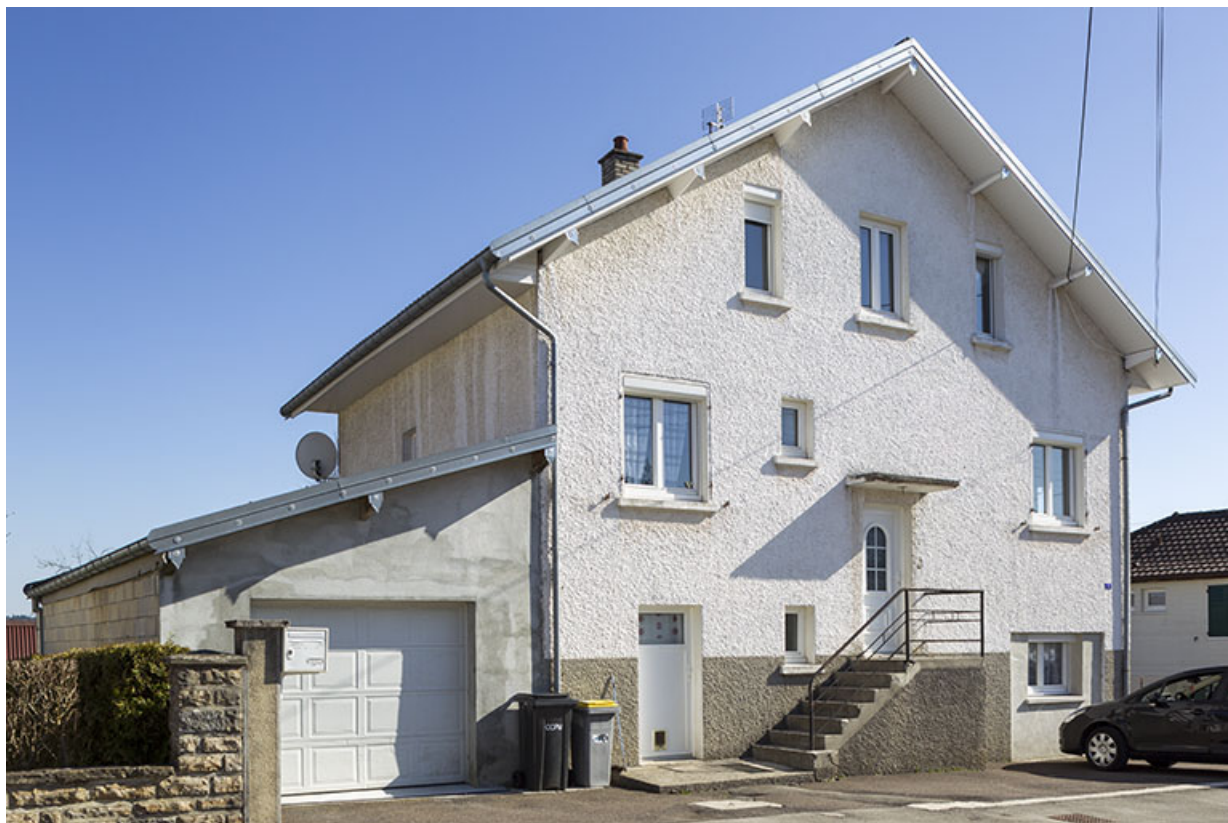
N° de l'illustration : 20152500906NUC2A

**Façade antérieure, de trois quarts gauche.**

La maison a, comme le garage, des murs en parpaings de béton enduits et une couverture de tuiles mécaniques, supportée par un toit à longs pans et pignons couverts (en appentis sur le garage). Elle comporte un étage carré et un étage en surcroît, desservis par un escalier extérieur droit en maçonnerie et par un escalier dans-oeuvre.

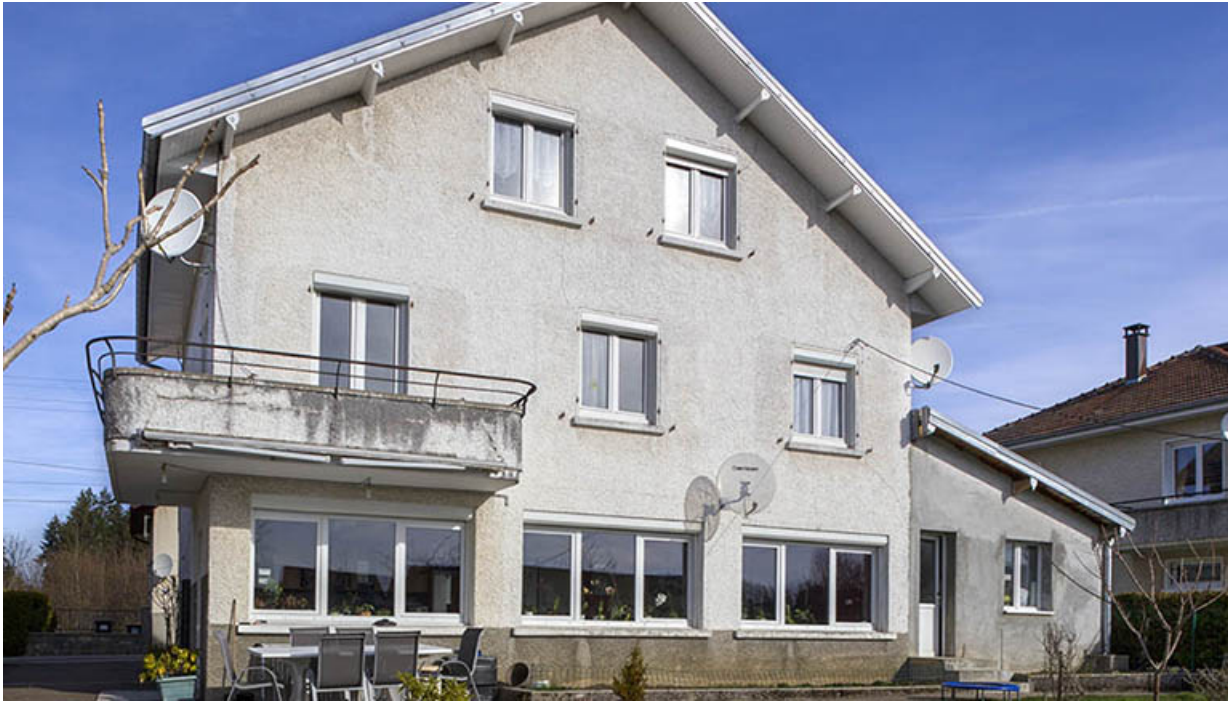
N° de l'illustration : 20152500907NUC2A

**Façade postérieure.**

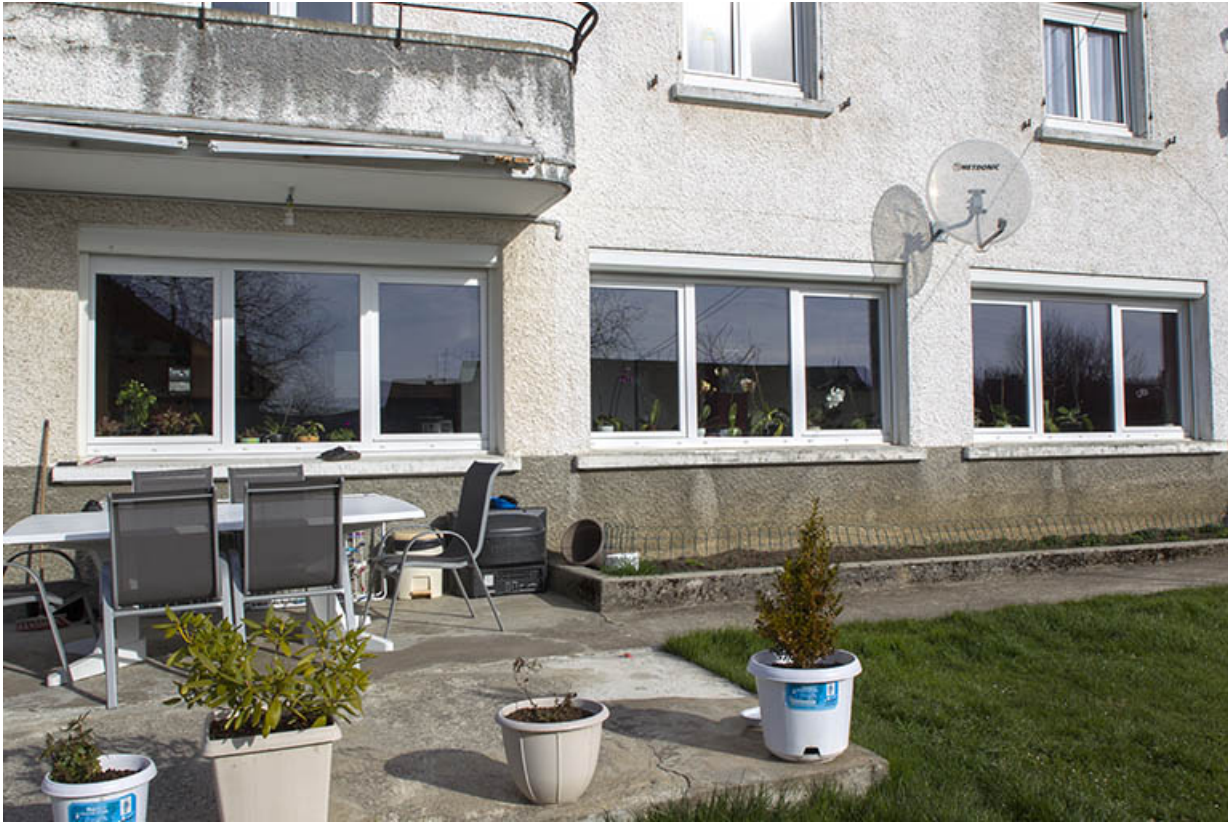
N° de l'illustration : 20152500908NUC2A

**Façade postérieure : fenêtres de l'atelier.**

**Typologie :** baie d'atelier
