## MAISON ET ATELIER DE FOURNITURES POUR L'HORLOGERIE D'ALEXIS SCHROTER

Bourgogne-Franche-Comté, Doubs  
Charquemont  
1 rue Guynemer

Dossier IA25001306 réalisé en  
2014

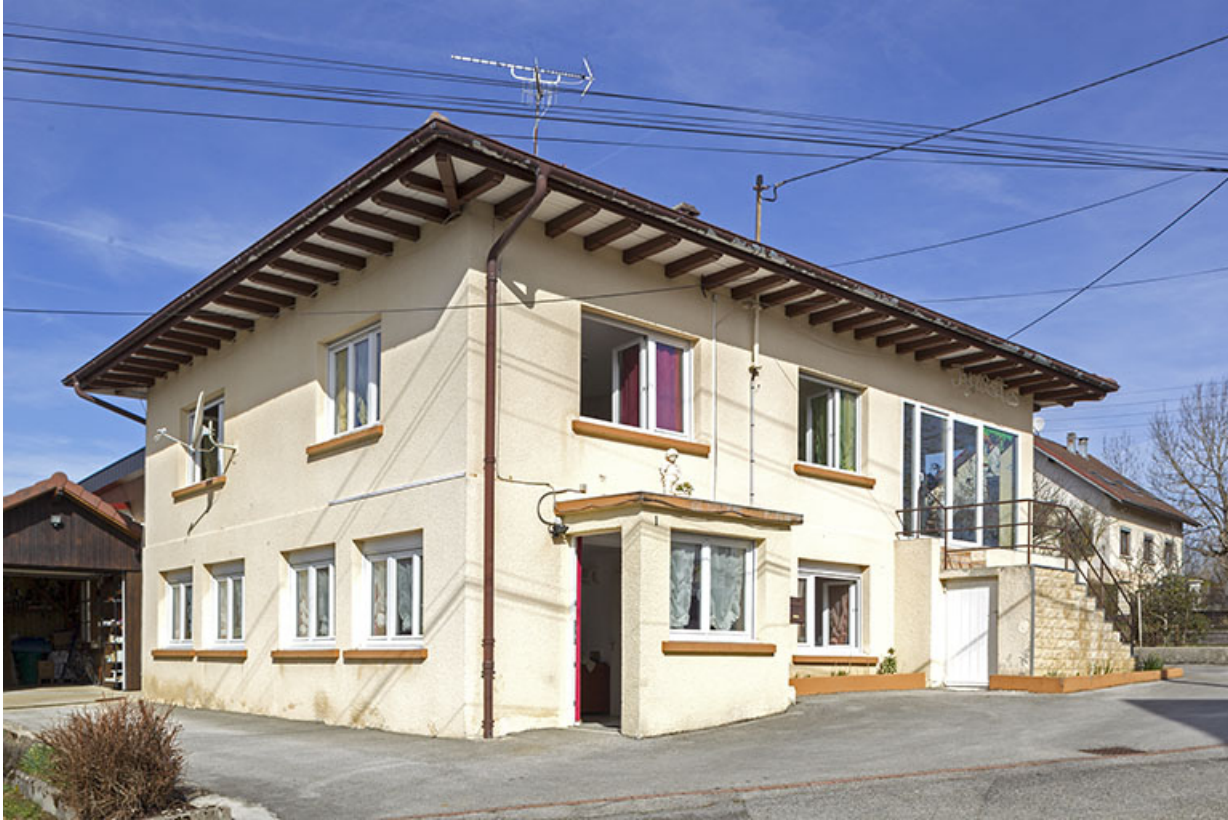
N° de l'illustration : 20152500865NUC2A

**Une maison des "Castors" de 1955 : atelier de fournitures pour l'horlogerie d'Alexis Schroter (1 rue Guynemer).**  
25, Charquemont, 1 rue Guynemer

La maison est bâtie en 1955 pour Alexis Schroter dans le cadre du mouvement d'autoconstruction des Castors, initié par l'abbé Henri Degois et le secrétaire de mairie Gilbert Fierobe. Vingt-deux familles s'entraident ainsi pour la réalisation des fondations de leur maison, le gros-œuvre étant confié à un entrepreneur alsacien, vraisemblablement le même M Boeglen à la tête de la Sarl Entreprise générale de Construction BLR (21 rue du Canal, à Village-Neuf, Haut-Rhin) qui construit aussi la maison Vermot-Desroches au 19 rue de l'Est. Schroter y transfère son atelier, auparavant établi dans la maison Beaufils (3 Grande Rue). Il travaille en famille (4 à 5 personnes), au rez-de-chaussée, et fabrique des verres de montre à partir de plaques de plexiglass qu'il découpe et galbe. L'affaire est reprise par ses fils, Louis et Roger, ce dernier la fermant vers 2002 lors de son départ en retraite. Elle n'abrite plus d'activité productive.

La maison, aux murs en parpaings de béton et briques creuses enduits, comporte un étage carré (desservi par un escalier extérieur en équerre en béton) et un étage de comble. L'atelier, éclairé par de larges fenêtres, se trouvait au rez-de-chaussée au sud. Le toit à croupes est couvert de tuiles mécaniques. Un garage en appentis a été ajouté au nord, un autre en pan de bois et essentage de planches réalisé récemment au sud-ouest.

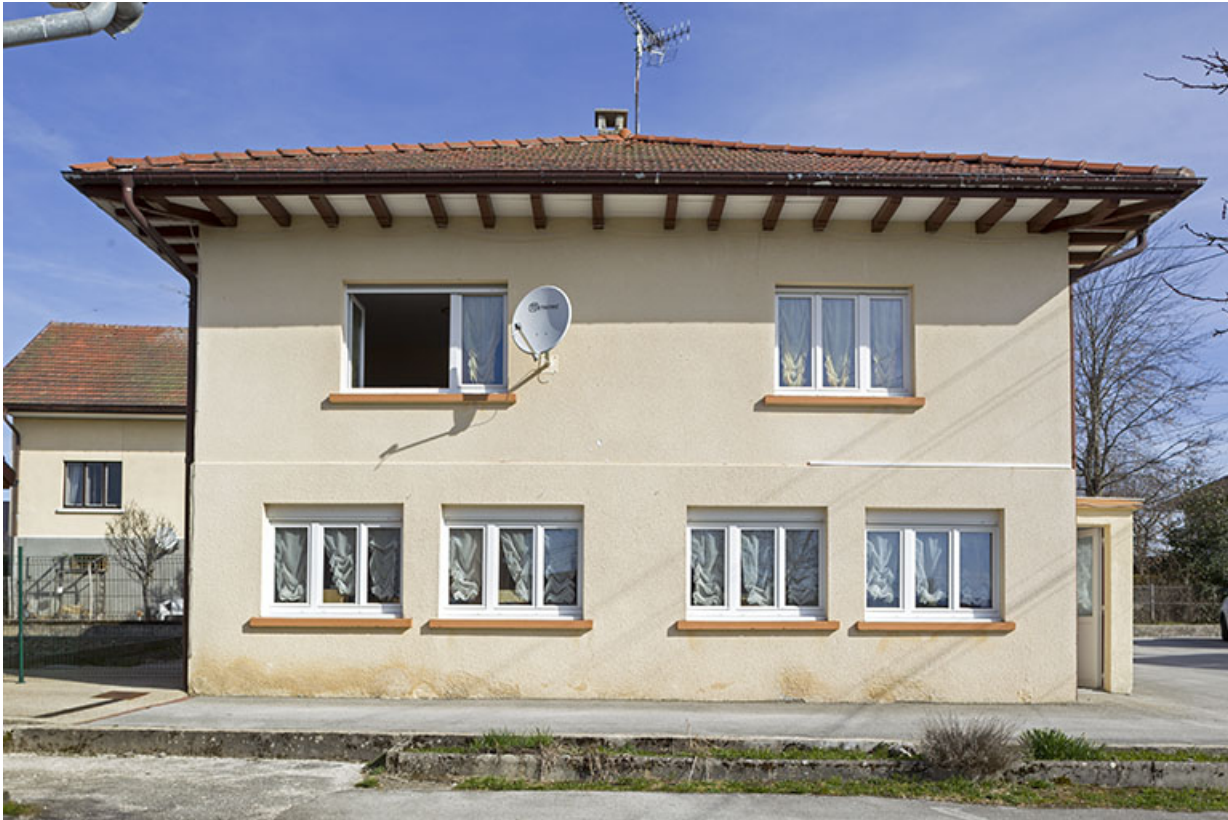
N° de l'illustration : 20152500866NUC2A

**Façade postérieure.**
