# MAISON ET ATELIER D'HORLOGERIE D'ERNEST LAVALETTE PUIS DE LA SOCIÉTÉ COMTOISE D'HORLOGERIE

Bourgogne-Franche-Comté, Doubs  
Charquemont  
6 rue Victor Hugo

Dossier IA25001319 réalisé en  
2014

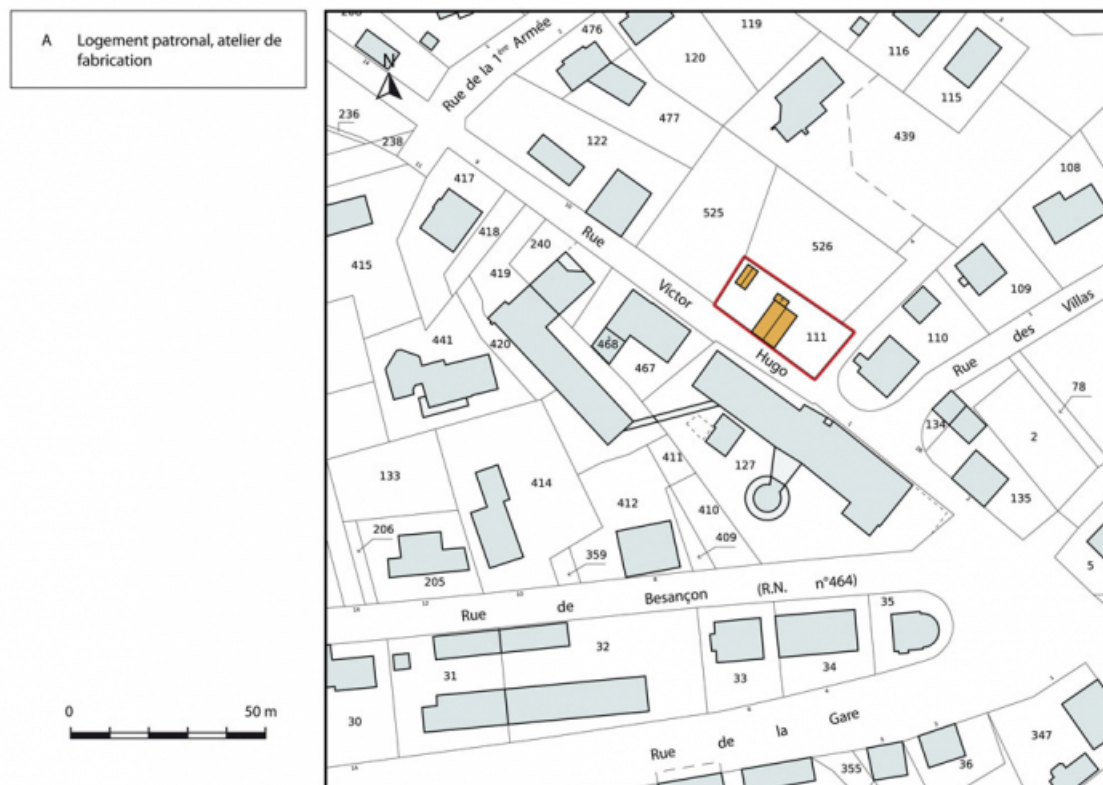
N° de l'illustration : 20152500702NUDA

**Plan-masse et de situation. Extrait du plan cadastral, 2015, section AB.**

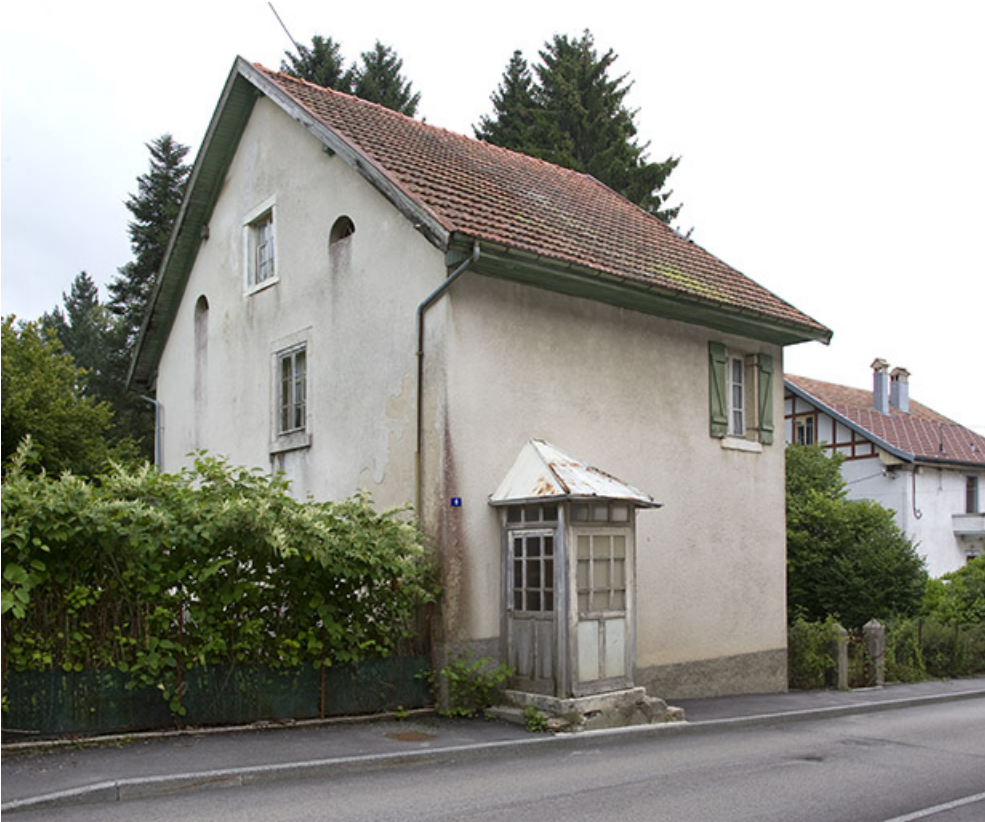
N° de l'illustration : 20132503025NUC2A

**Façades antérieure et latérale gauche.**

La maison a des murs en moellons calcaires enduits et un toit à longs pans et pignons couverts, avec couverture en tuiles mécaniques. Elle comporte un sous-sol (accessible depuis l'extérieur), un étage carré et un étage en surcroît, desservis par un escalier dans-oeuvre. Son mur pignon oriental est percé d'une fenêtre horlogère au rez-de-chaussée surmontée d'une autre à l'étage.

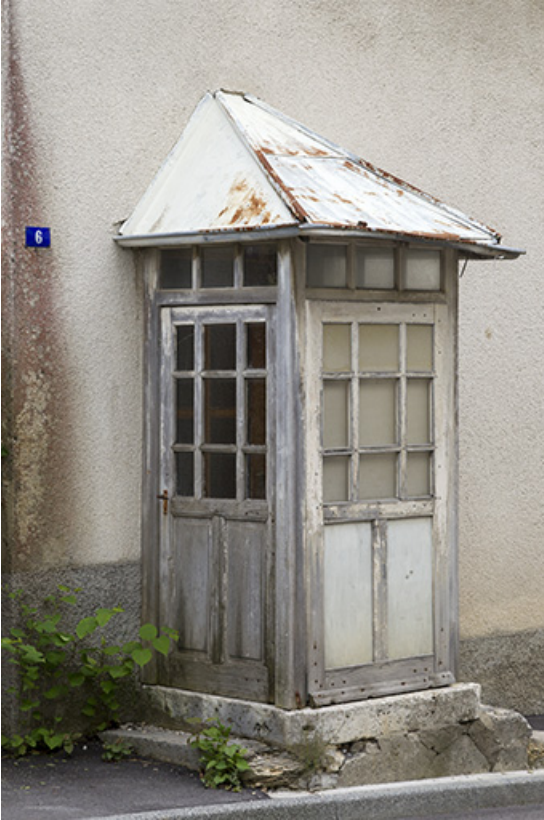
N° de l'illustration : 20132503026NUC2A

**Façade antérieure : véranda.**

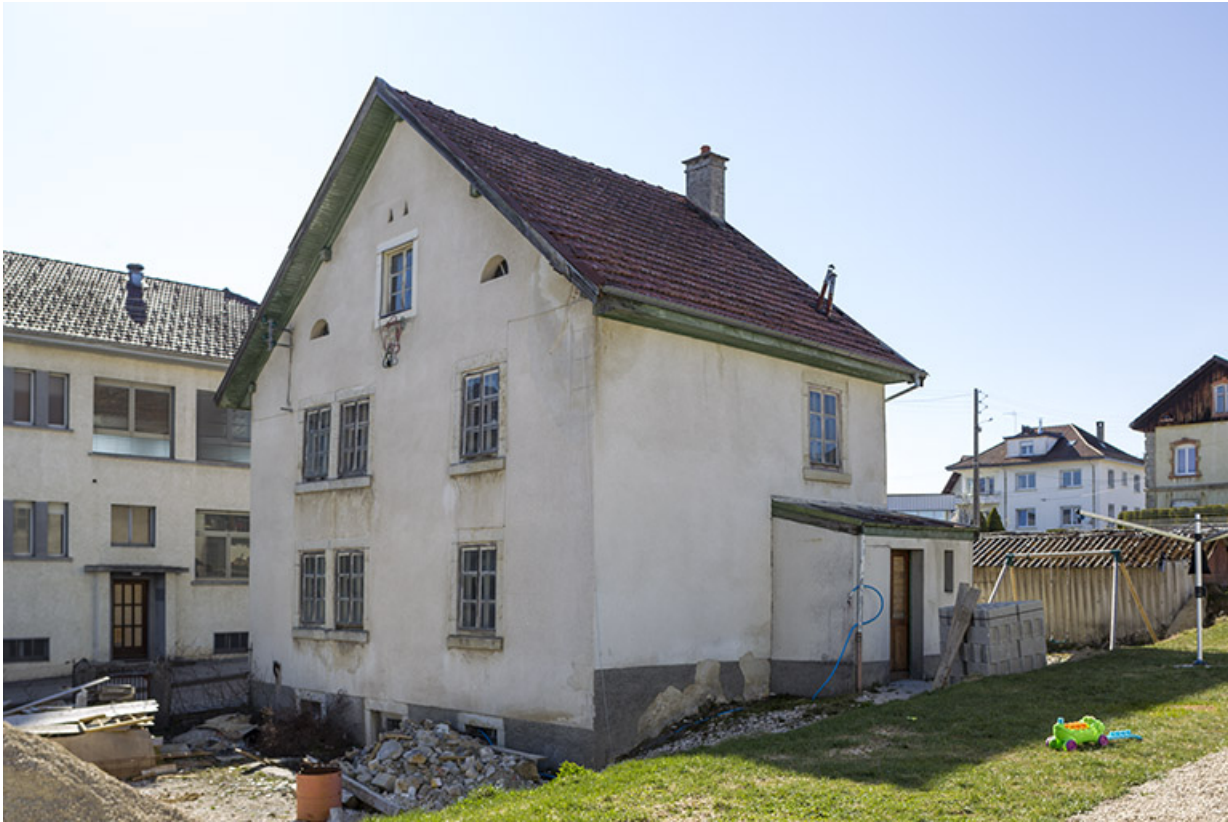
N° de l'illustration : 20152500883NUC2A

**Façades postérieure et latérale droite.**

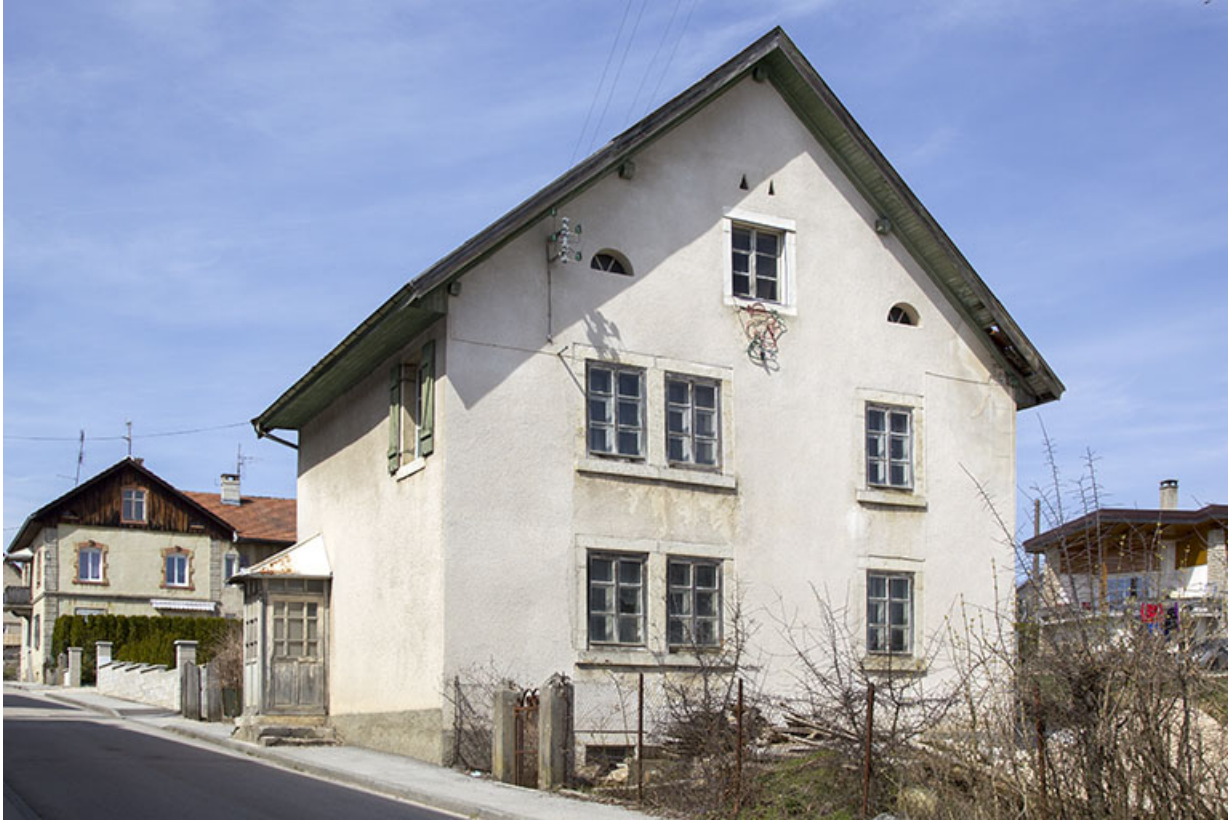
N° de l'illustration : 20152500882NUC2A

**Façades antérieure et latérale droite.**

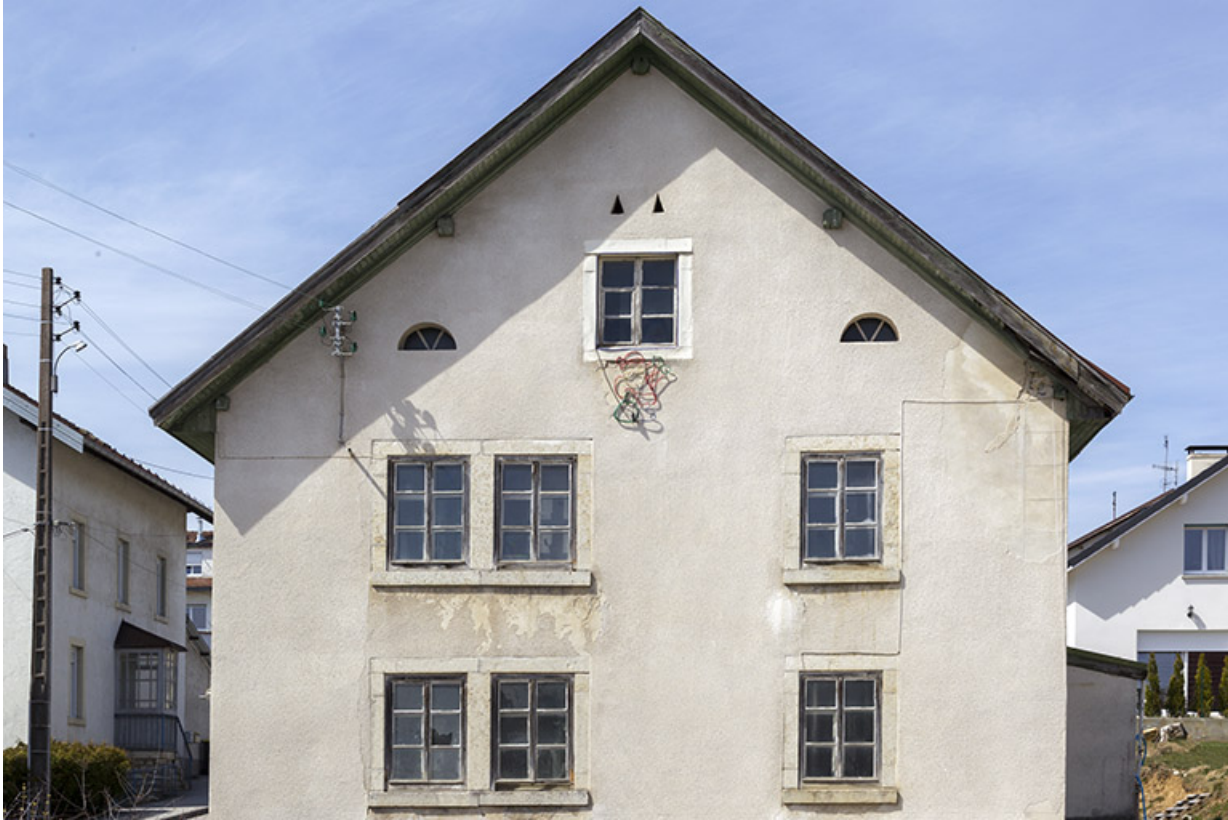
N° de l'illustration : 20152500885NUC2A

**Façade latérale droite.**

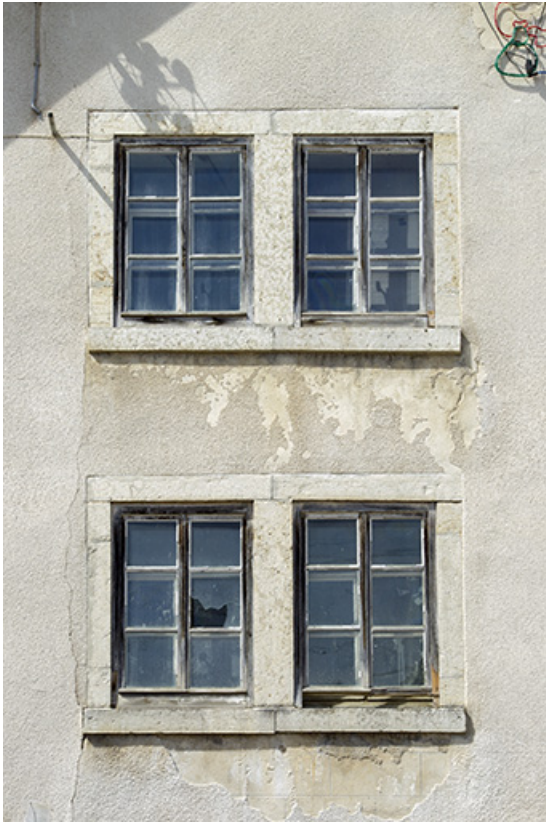
N° de l'illustration : 20152500884NUC2A

**Façade latérale droite : fenêtres horlogères.**

**Typologie** : baie horlogère
