## MOULIN À BLÉ ET SCIERIE DIT LE MOULIN DU MILIEU, ACTUELLEMENT HÔTEL DE VOYAGEURS DIT HÔTEL DU MOULIN ET MAISON

Bourgogne-Franche-Comté, Doubs  
Vaucluse  
le Moulin du Milieu

Dossier IA25001342 réalisé en 2013 revu en 2015

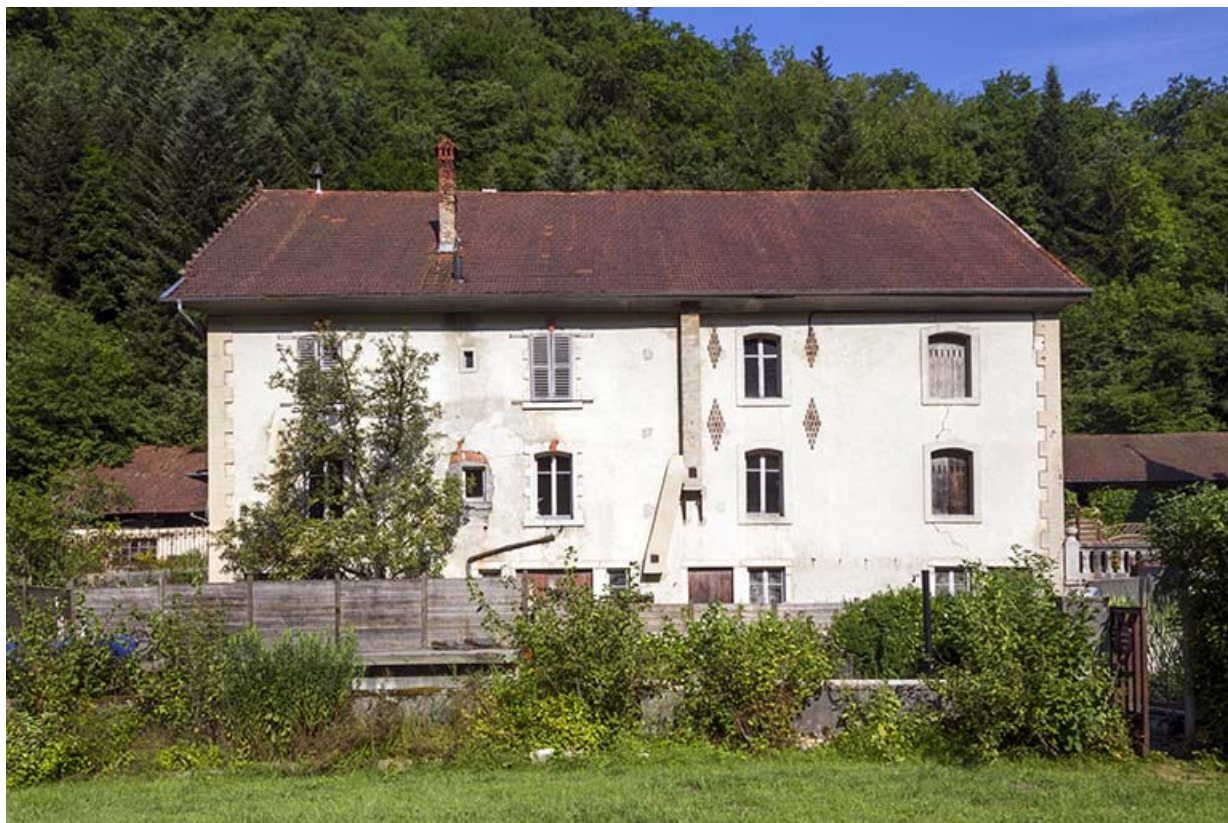
N° de l'illustration : 20132501514NUC2A

**Logement patronal de 1900 : façade postérieure.**

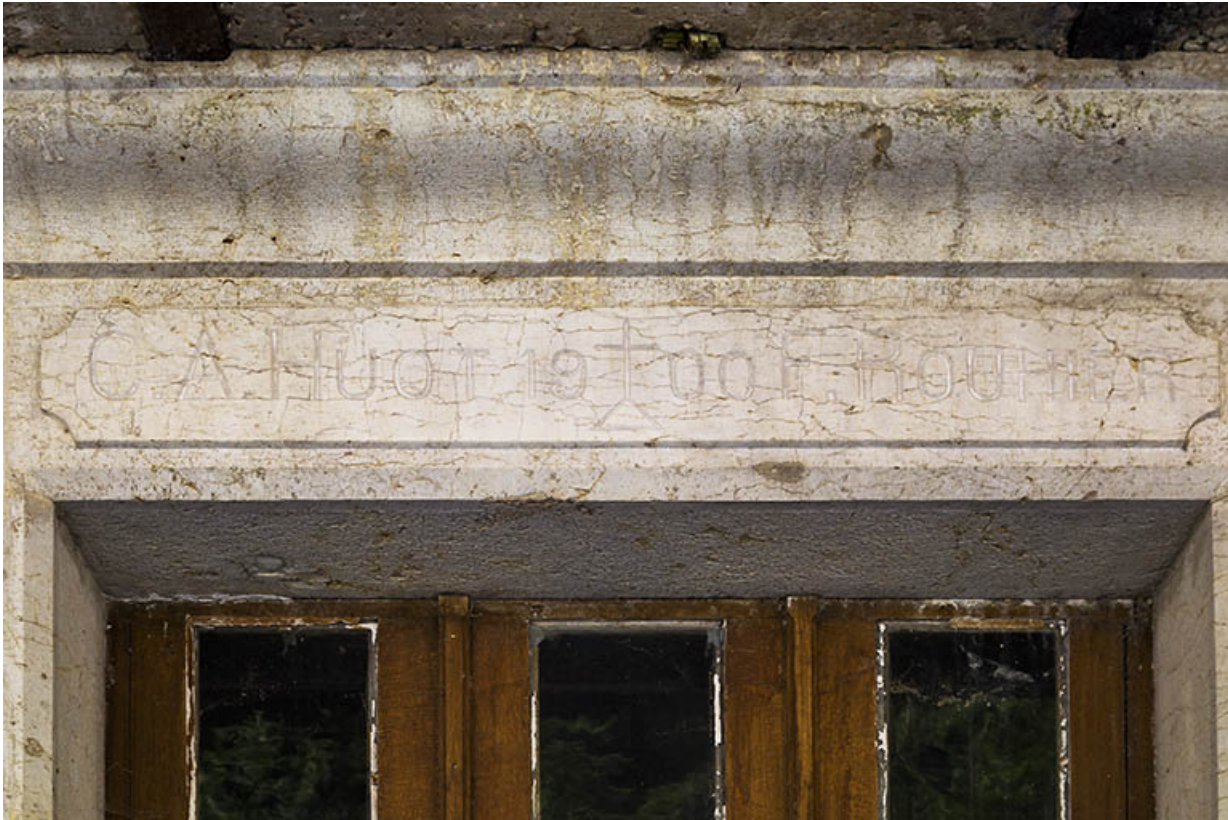
N° de l'illustration : 20132501517NUC2A

**Logement patronal de 1900, façade antérieure : linteau d'entrée daté.**

**Dates :** 1900 (porte la date)

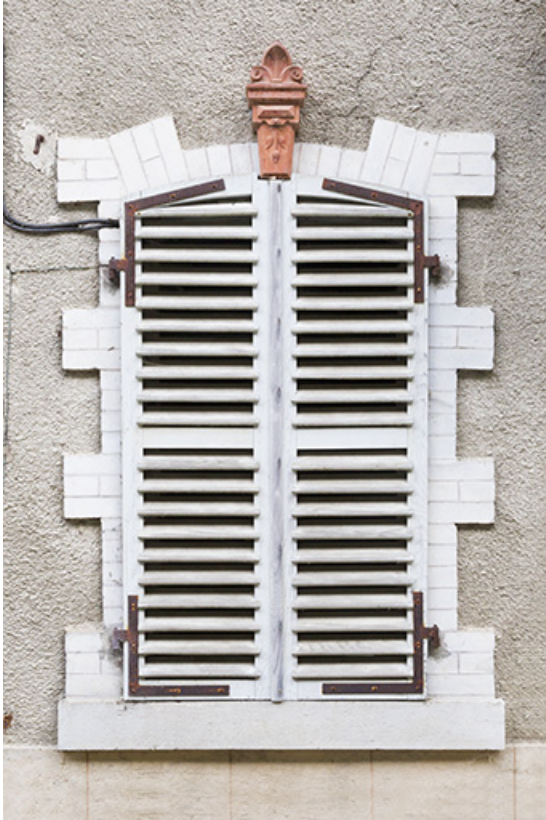
N° de l'illustration : 20132501493NUC2A

**Logement patronal de 1900, façade antérieure : une fenêtre.**

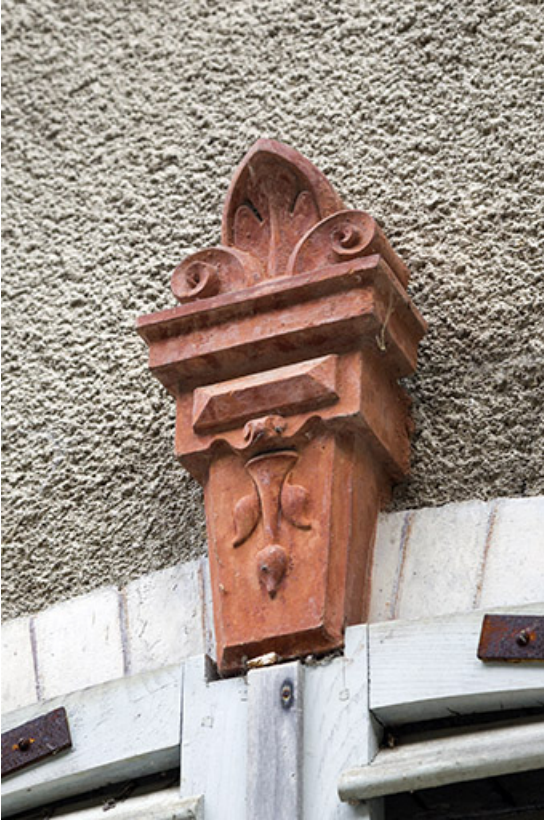
N° de l'illustration : 20132501494NUC2A

**Logement patronal de 1900, façade antérieure : agrafe en céramique.**

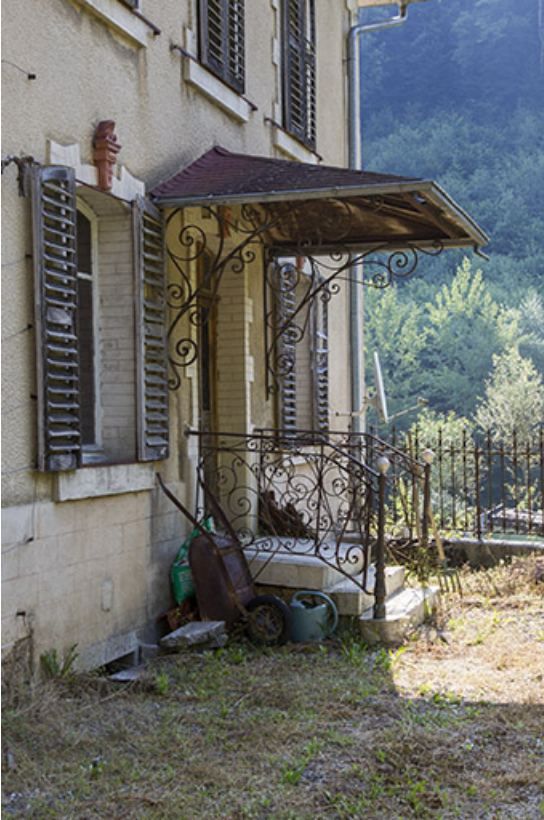
N° de l'illustration : 20132501516NUC2A

**Logement patronal de 1900, façade latérale droite : entrée et auvent.**  
25, Vaucluse, lieudit : le Moulin du Milieu

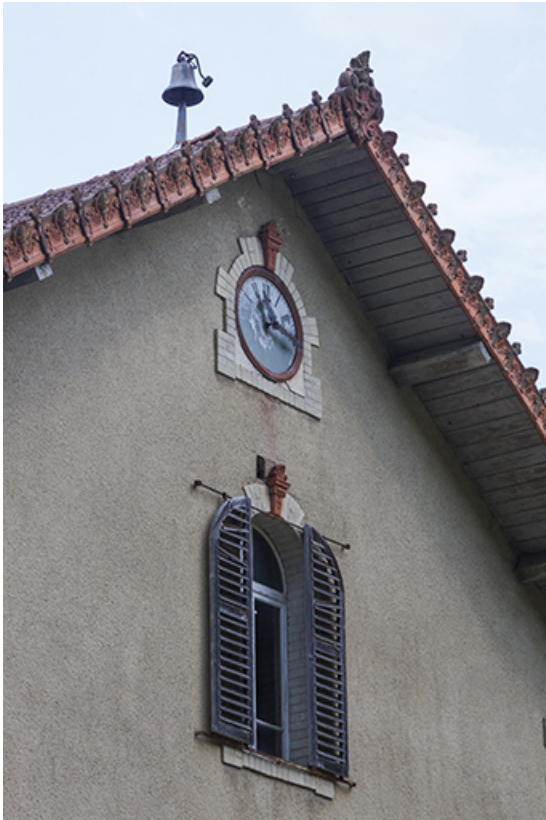
N° de l'illustration : 20132501503NUC2A

**Logement patronal de 1900, façade latérale droite : fenêtre, horloge et cloche.**  
25, Vaucluse, lieudit : le Moulin du Milieu

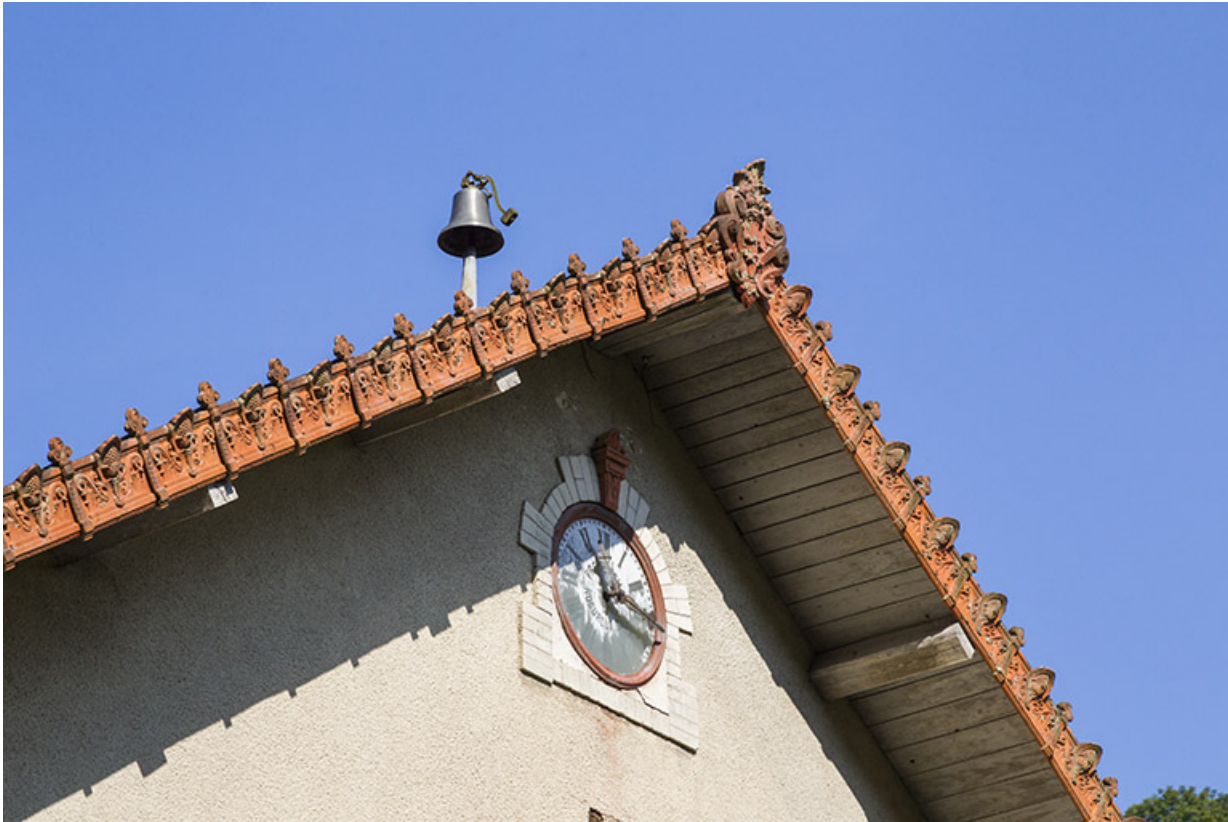
N° de l'illustration : 20132501520NUC2A

**Logement patronal de 1900, façade latérale droite : horloge et cloche.**

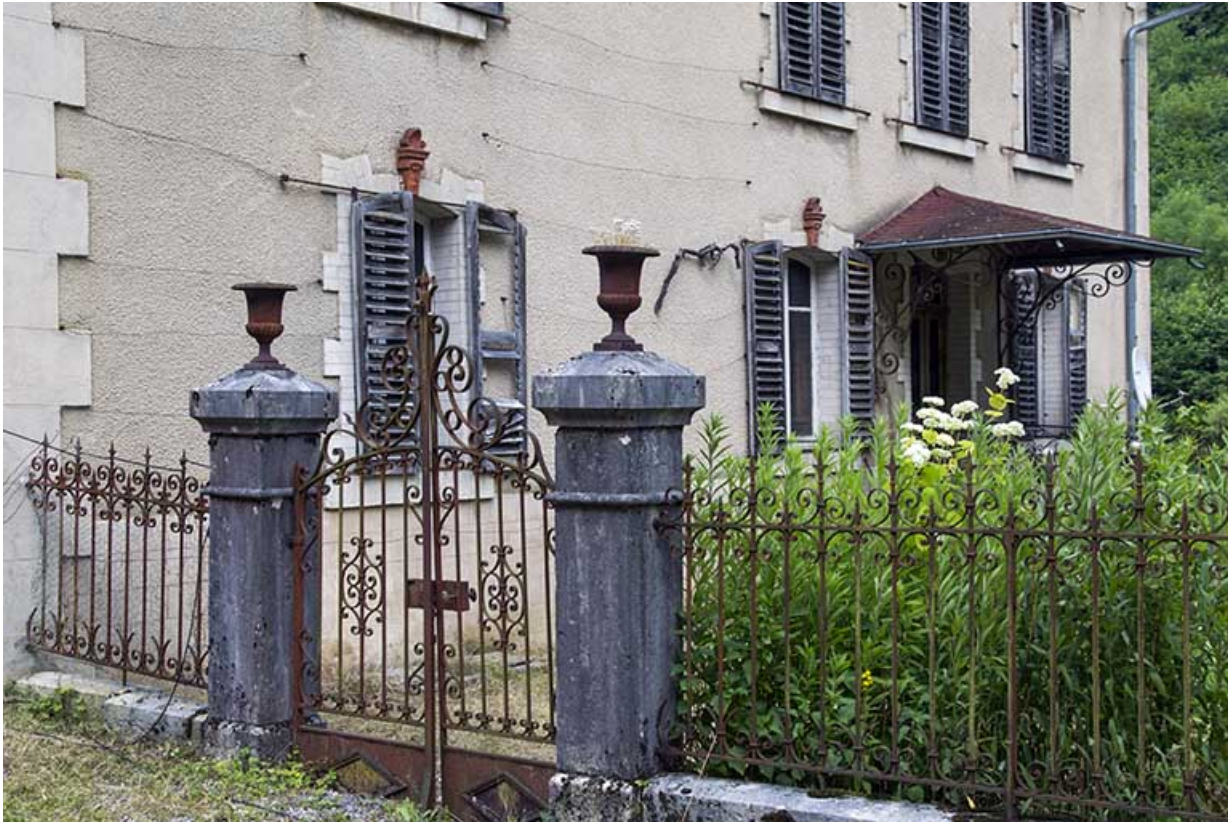
N° de l'illustration : 20132501491NUC2A

**Logement patronal de 1900, façade latérale droite : portail et grille de clôture.**

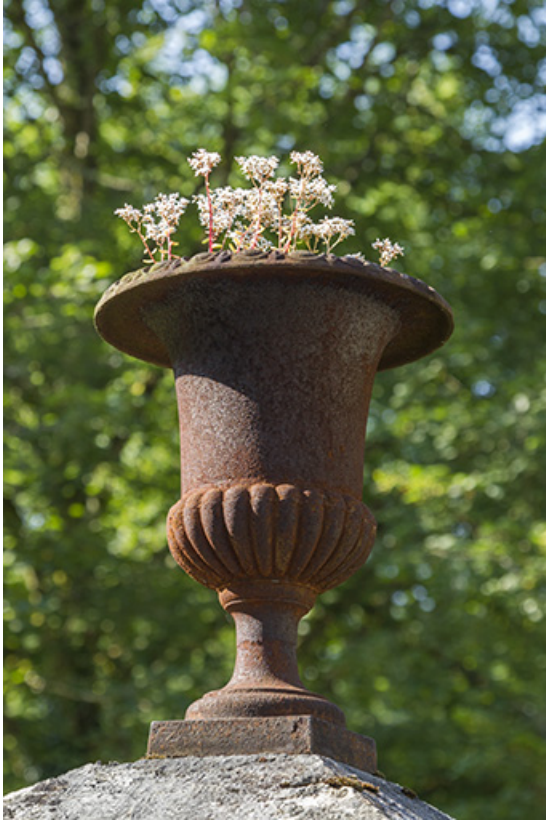
N° de l'illustration : 20132501515NUC2A

**Logement patronal de 1900, façade latérale droite : vase d'amortissement sur un pilier du portail.**  
25, Vaucluse, lieudit : le Moulin du Milieu

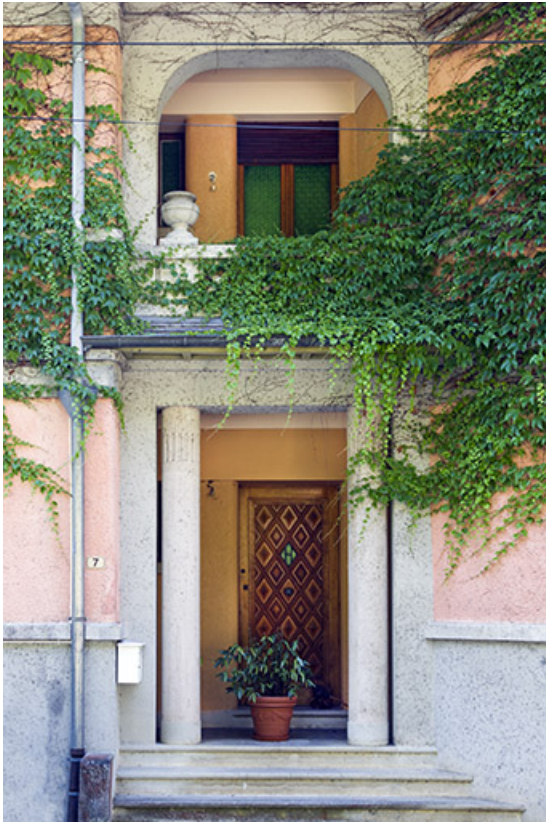
N° de l'illustration : 20132501506NUC2A

**Logement patronal de 1931, façade antérieure : entrée.**

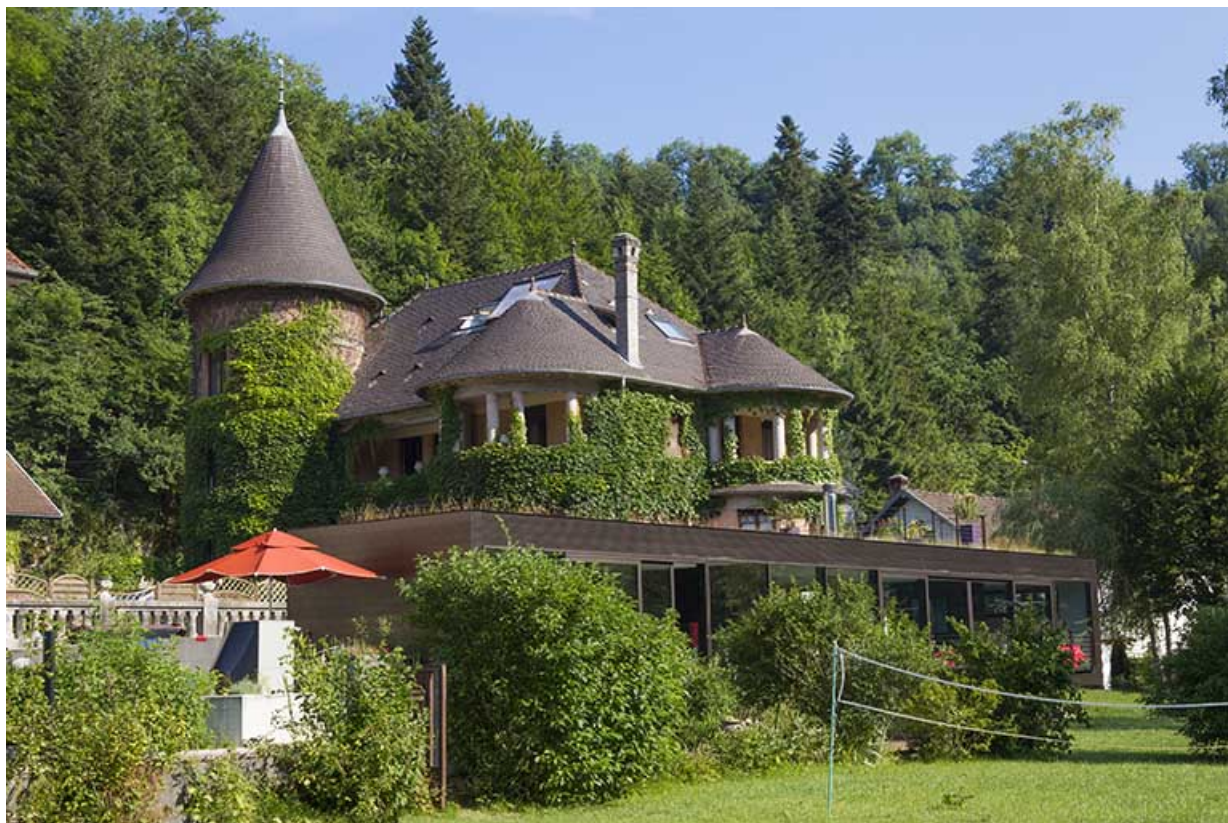
N° de l'illustration : 20132501513NUC2A

**Logement patronal de 1931 : façades postérieure et latérale droite.**

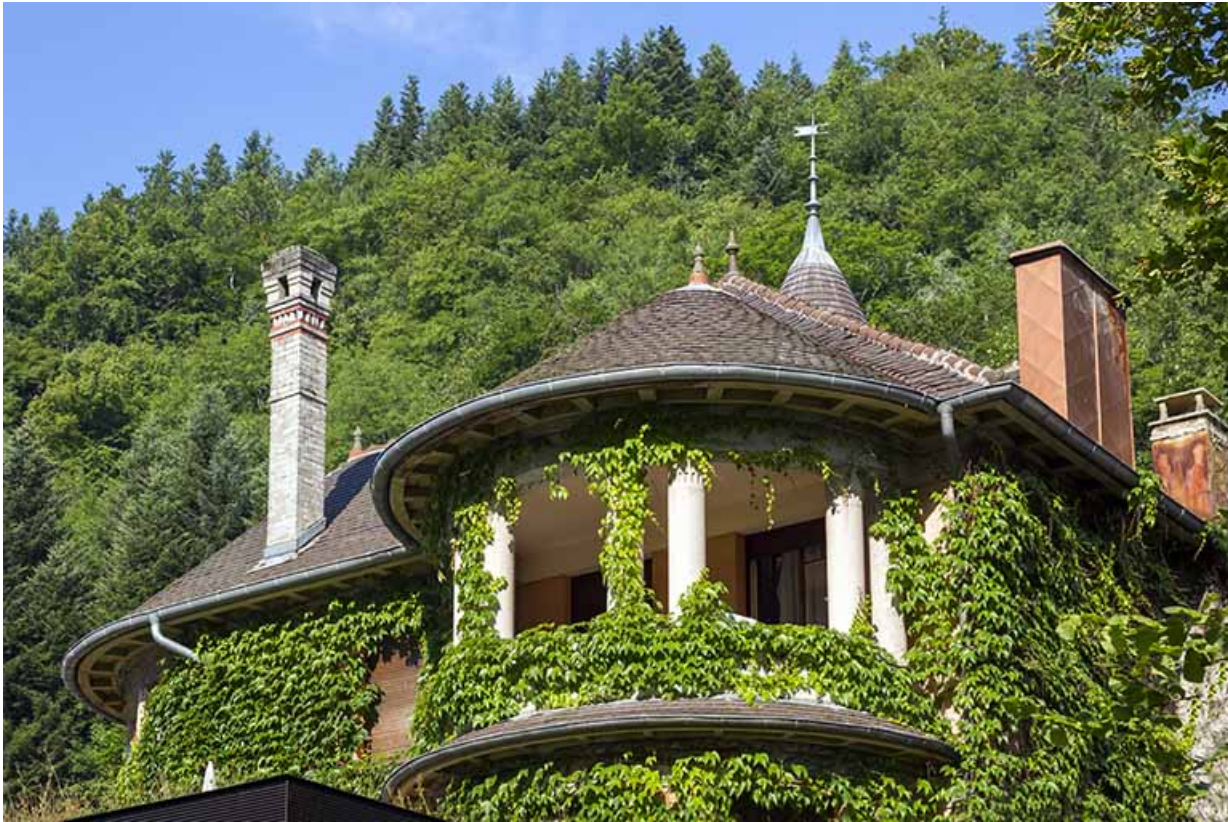
N° de l'illustration : 20132501509NUC2A

**Logement patronal de 1931, façade postérieure : loggia.**

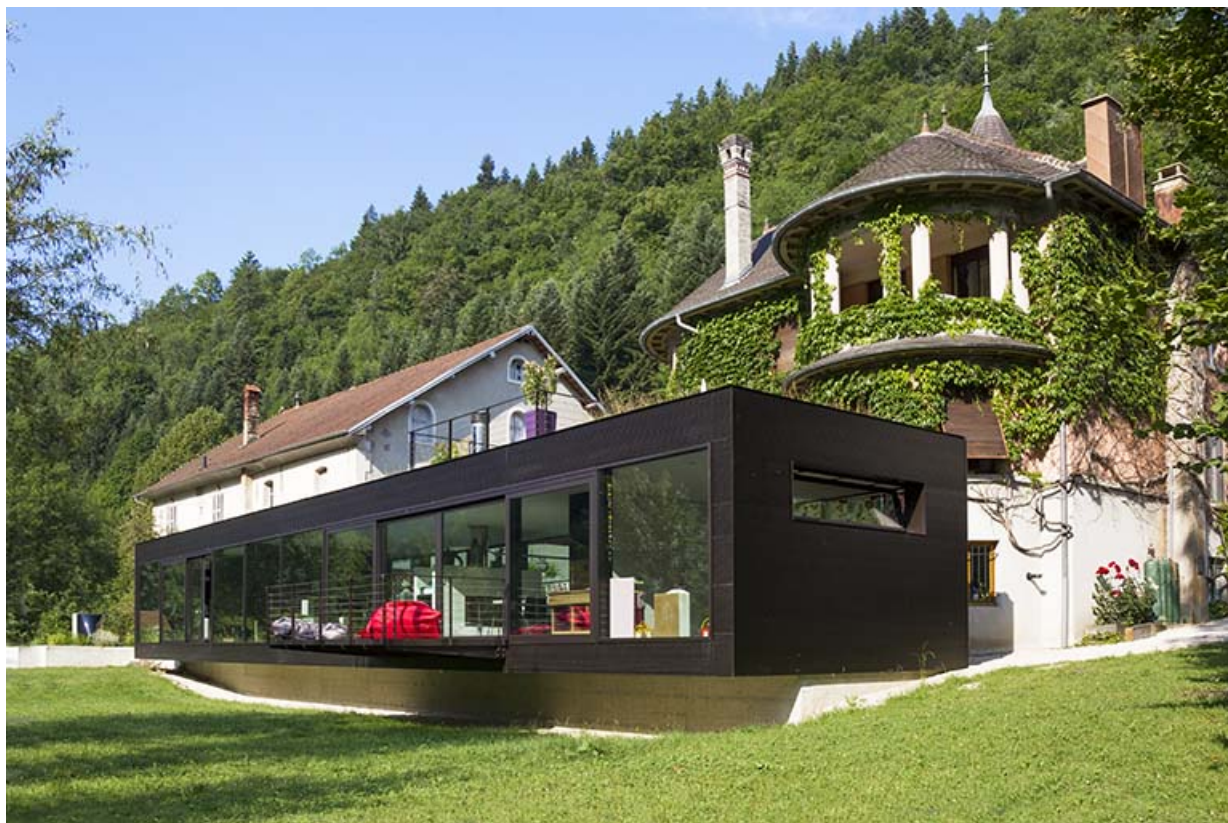
N° de l'illustration : 20132501508NUC2A

**Maison de 2011.**

La majorité des bâtiments a des murs en moellons calcaires enduits, à l'exception du logement patrimonial de 1931 (béton), de la maison de 2011 (pan de fer essenté de tôles et abondamment vitré) et d'une partie des écuries et remises (pan de bois avec lattis plâtré ou essentage de planches). Les toits sont à longs pans et pignons couverts, avec couverture de tuiles mécaniques ; celui du logement de 1931 associe croupe ronde, demi-croupe, toit conique (sur la tour côté route) et noue, le tout protégé par des tuiles plates (que l'on trouve aussi sur le hangar de la fontaine). Les logements patronaux (de 1900 et de 1931) et les

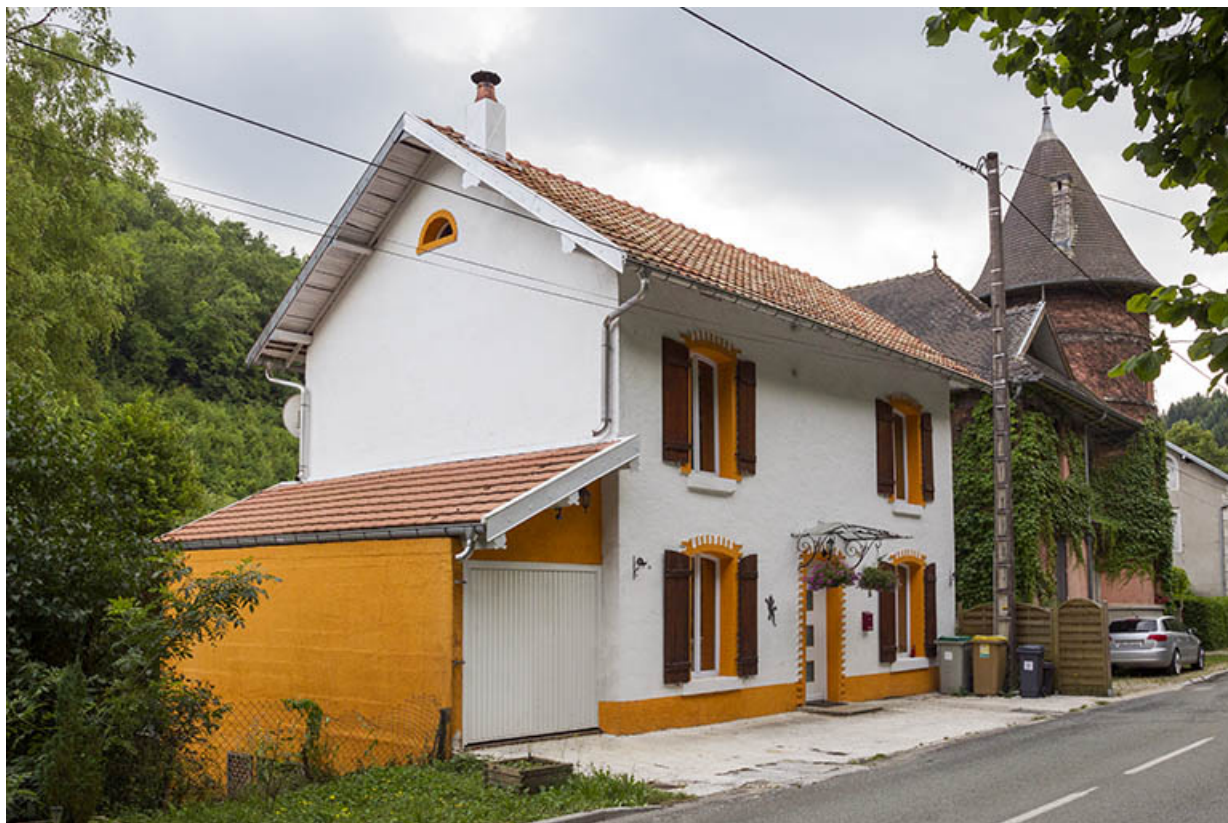
N° de l'illustration : 20132501498NUC2A

**Logement de contremaître : façade antérieure, de trois quarts gauche.**

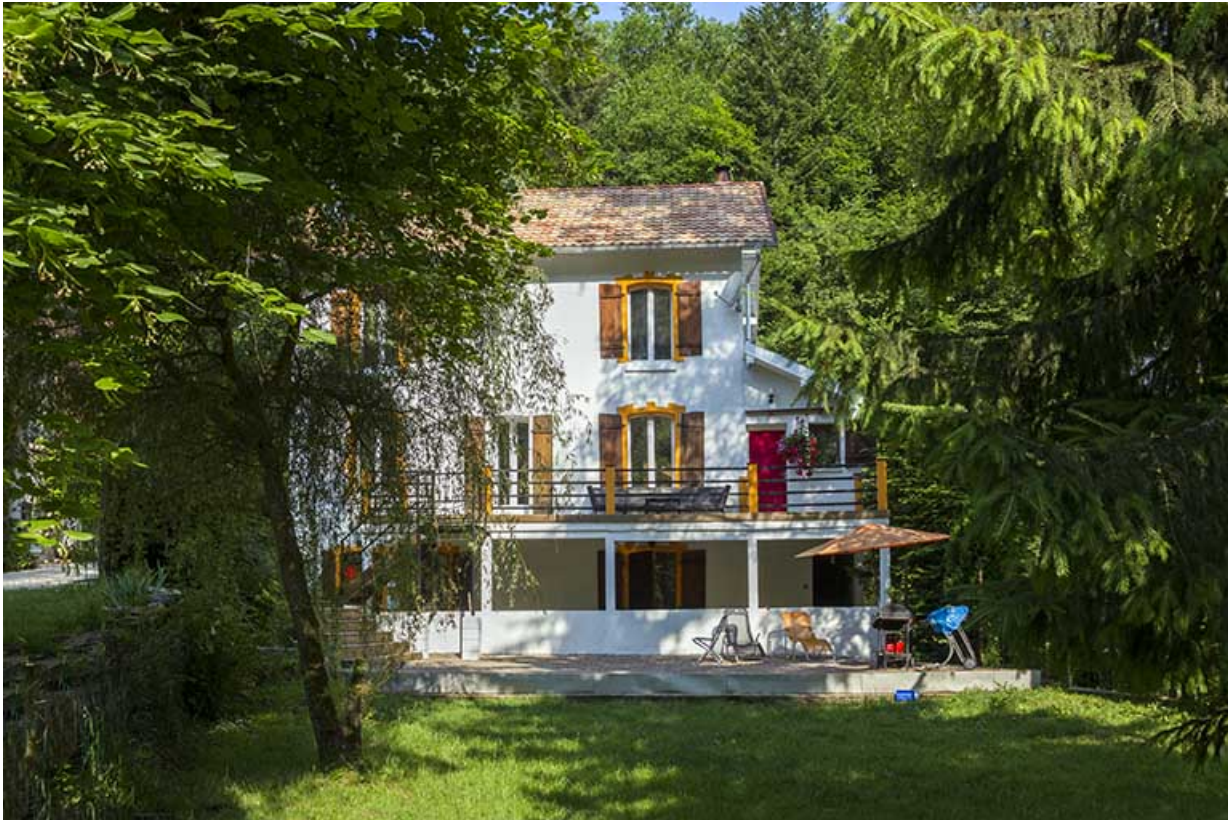
N° de l'illustration : 20132501510NUC2A

**Logement de contremaître : façade postérieure.**

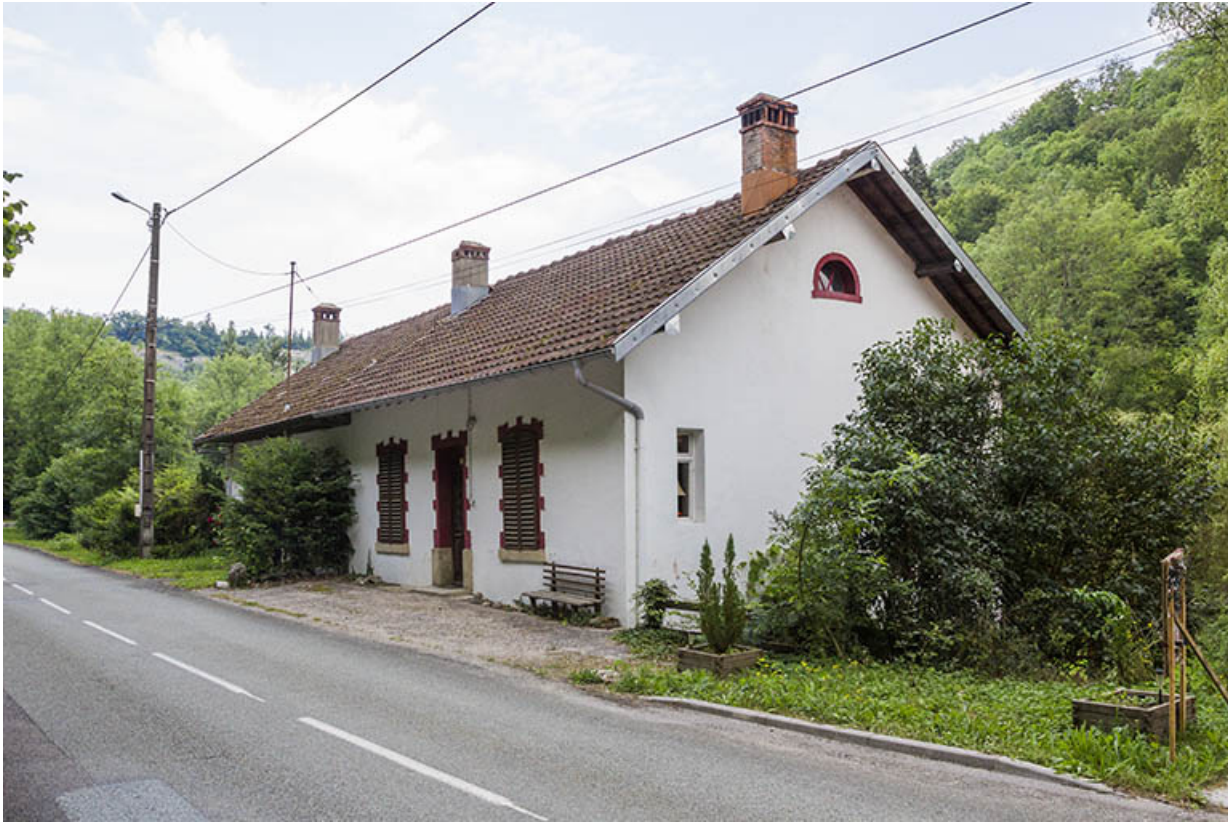
N° de l'illustration : 20132501497NUC2A

**Logements d'ouvriers : vue d'ensemble, depuis le sud-ouest. Logement sud au premier plan.**

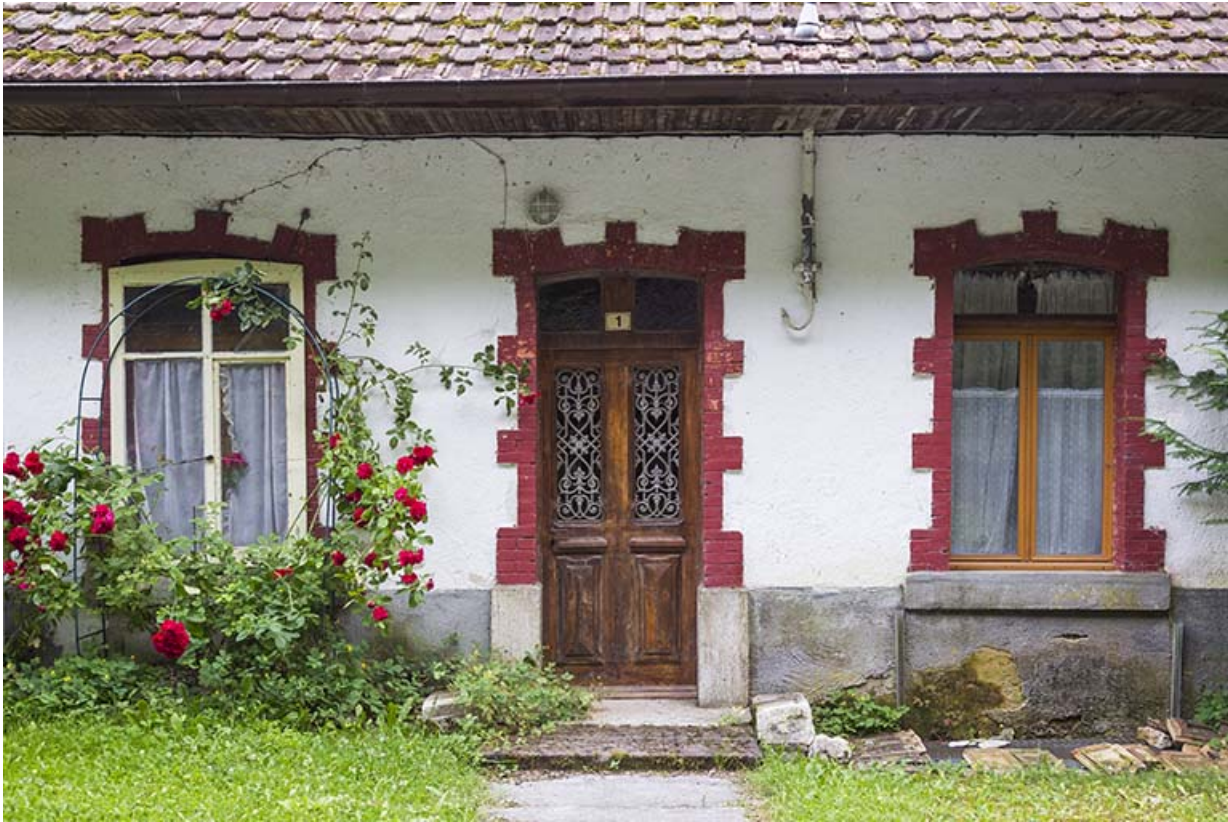
N° de l'illustration : 20132501499NUC2A

**Logements d'ouvriers : façade antérieure du logement nord.**

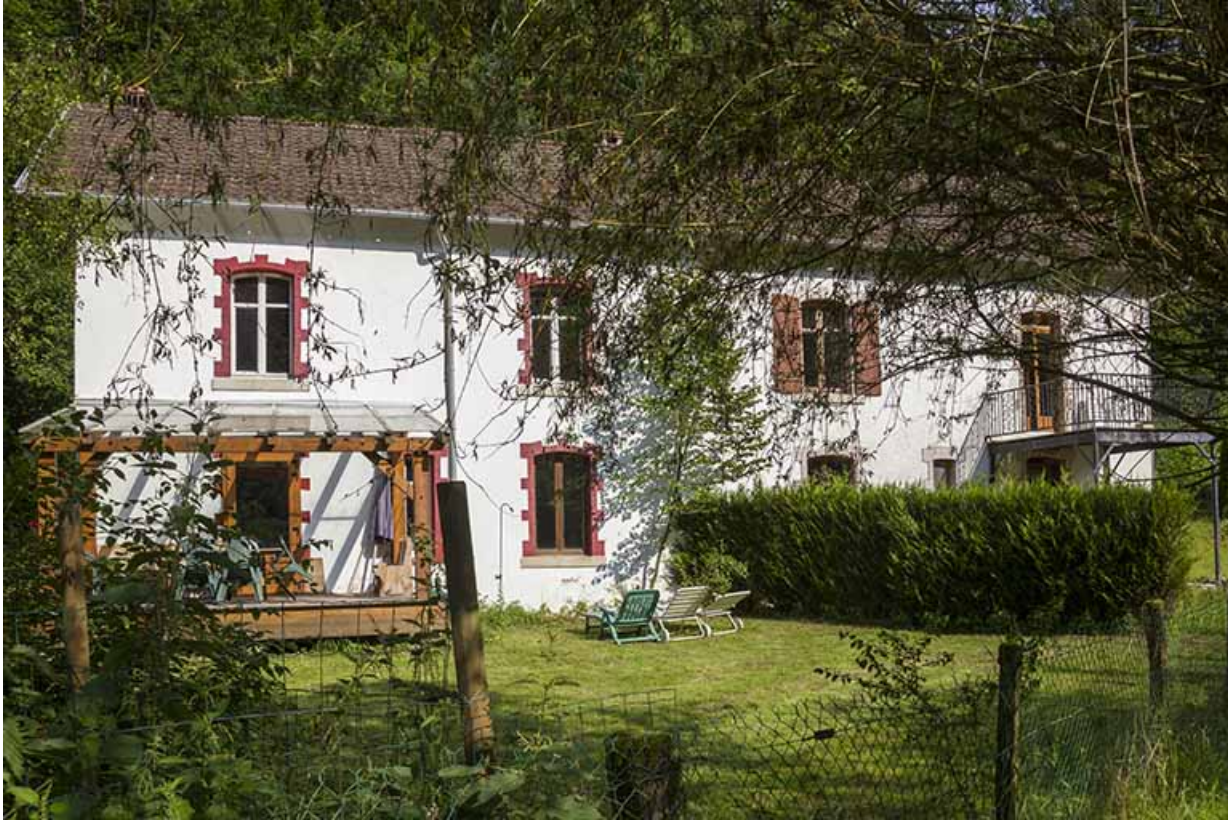
N° de l'illustration : 20132501511NUC2A

**Logements d'ouvriers : façade postérieure.**

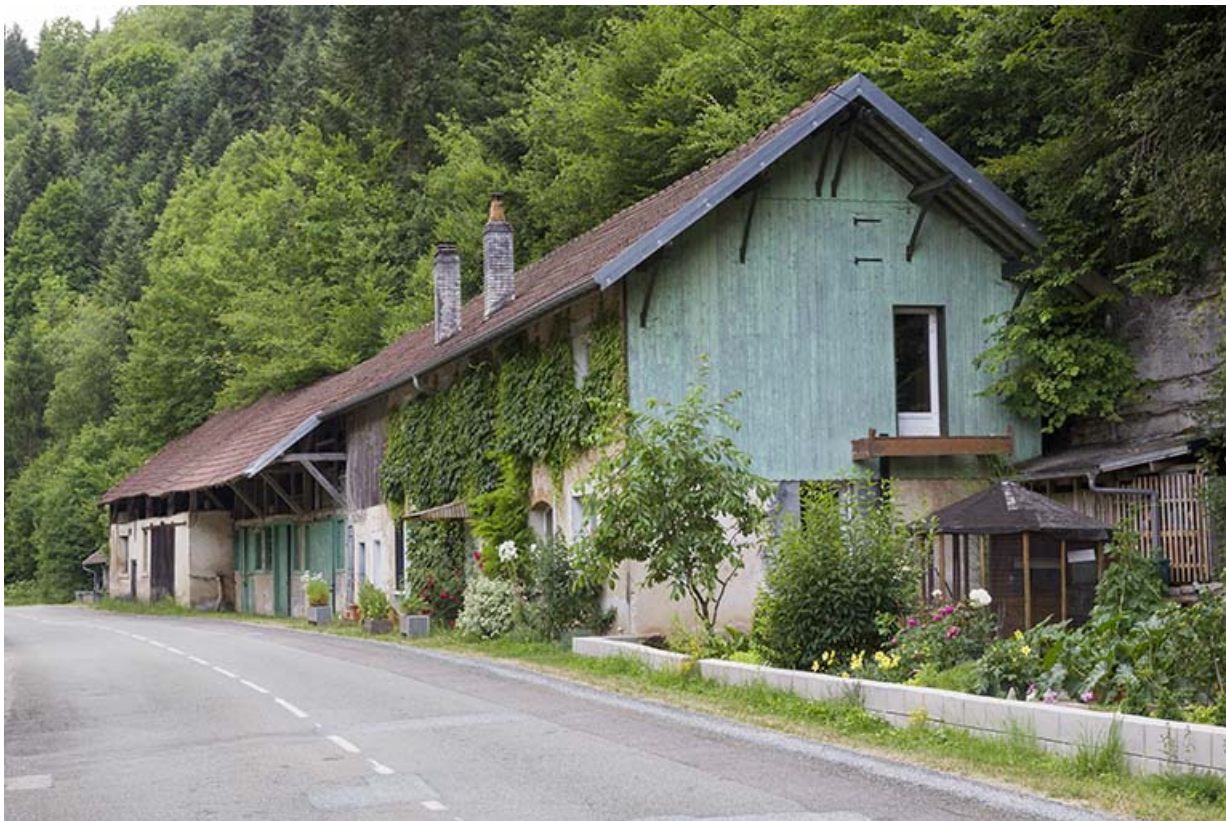
N° de l'illustration : 20132501501NUC2A

**Logements d'ouvriers, écuries et remises, depuis le nord.**

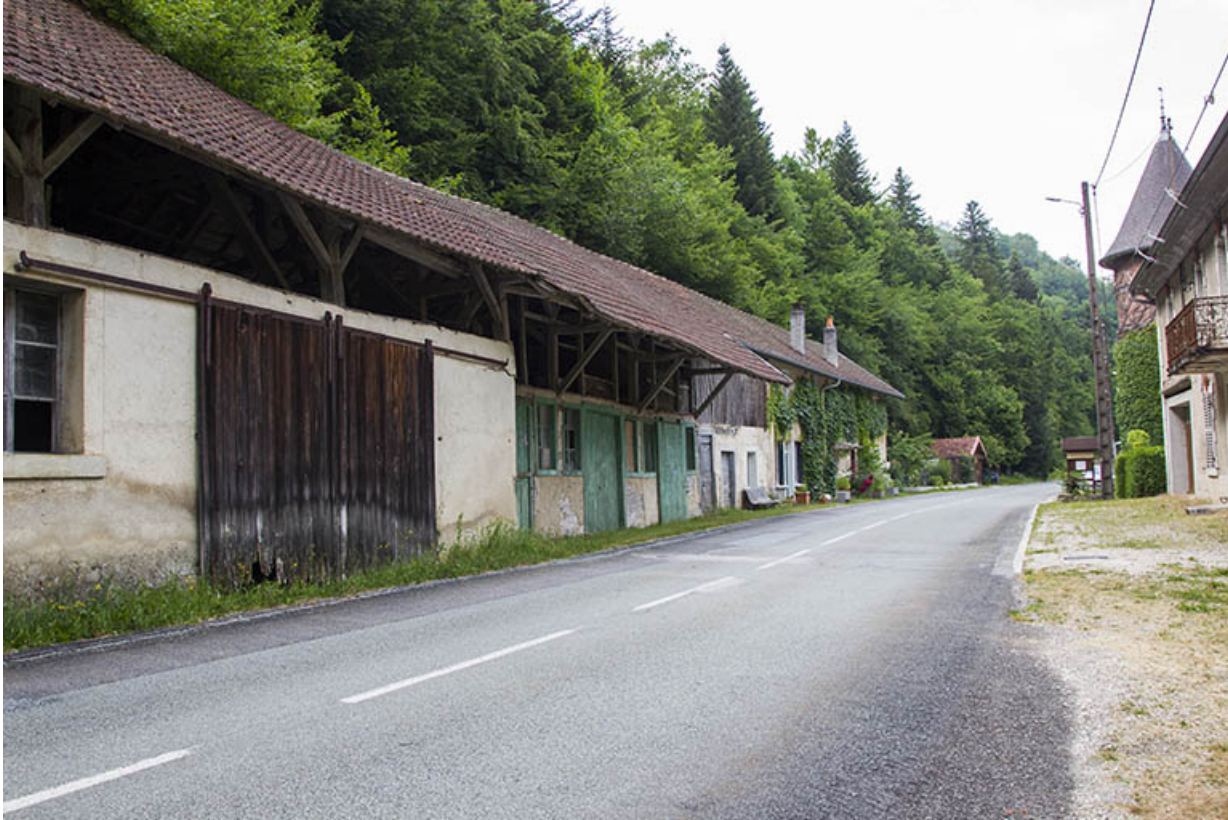
N° de l'illustration : 20132501490NUC2A

**Logements d'ouvriers, écuries et remises, depuis le sud.**

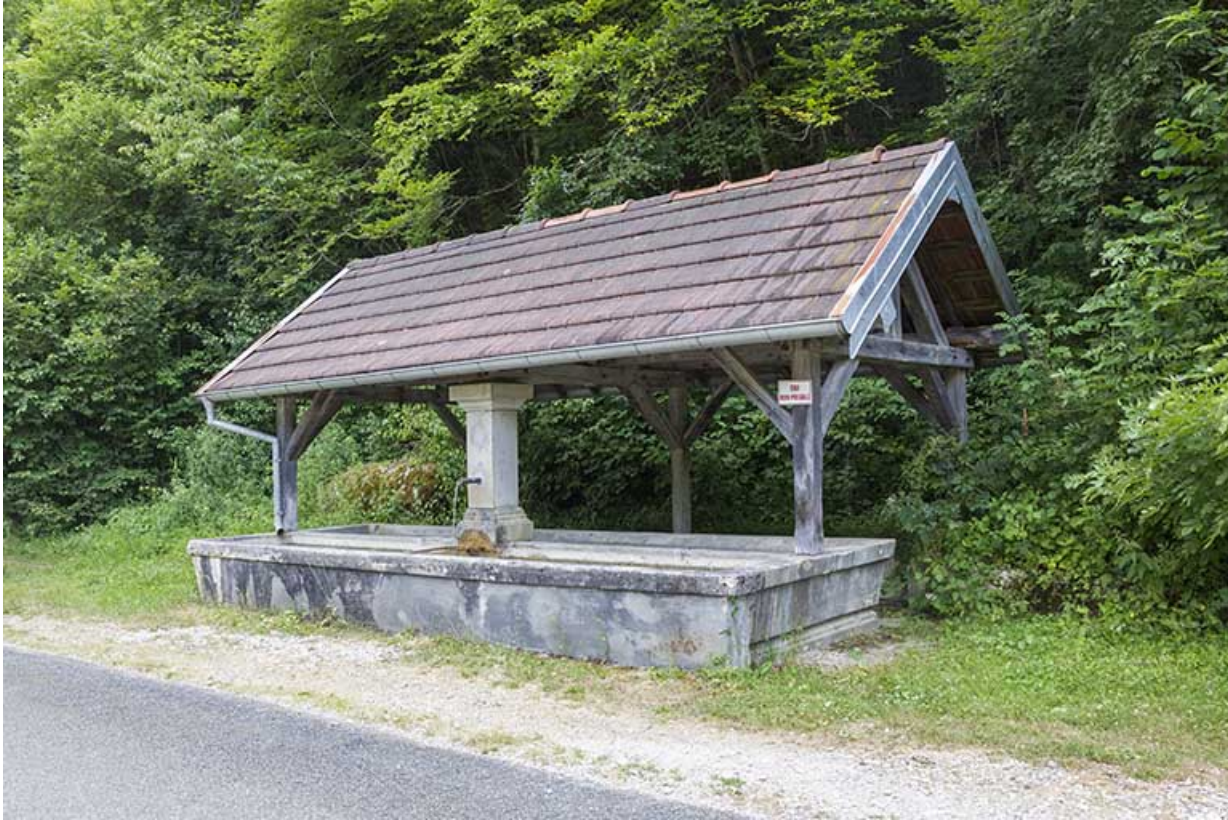
N° de l'illustration : 20132501489NUC2A

**La fontaine et son abri.**

logements de contremaître et d'ouvriers au nord ont un étage de soubassement, un étage carré et un étage en surcroît ; le logement à l'ouest a un étage carré et un étage de comble, les remises attenantes sont en rez-de-chaussée avec étage de comble ; la maison récente est en rez-de-chaussée. Les logements de contremaître et d'ouvriers ont des baies en arc segmentaire, à encadrement en briques, de même, pour partie, que le logement patronal de 1900. La fontaine au sud est abritée par un hangar.
