## FROMAGERIE DE PASSONFONTAINE

Bourgogne-Franche-Comté, Doubs  
Passonfontaine  
rue du Lion

Dossier IA25001352 réalisé en 2014 revu en  
2015

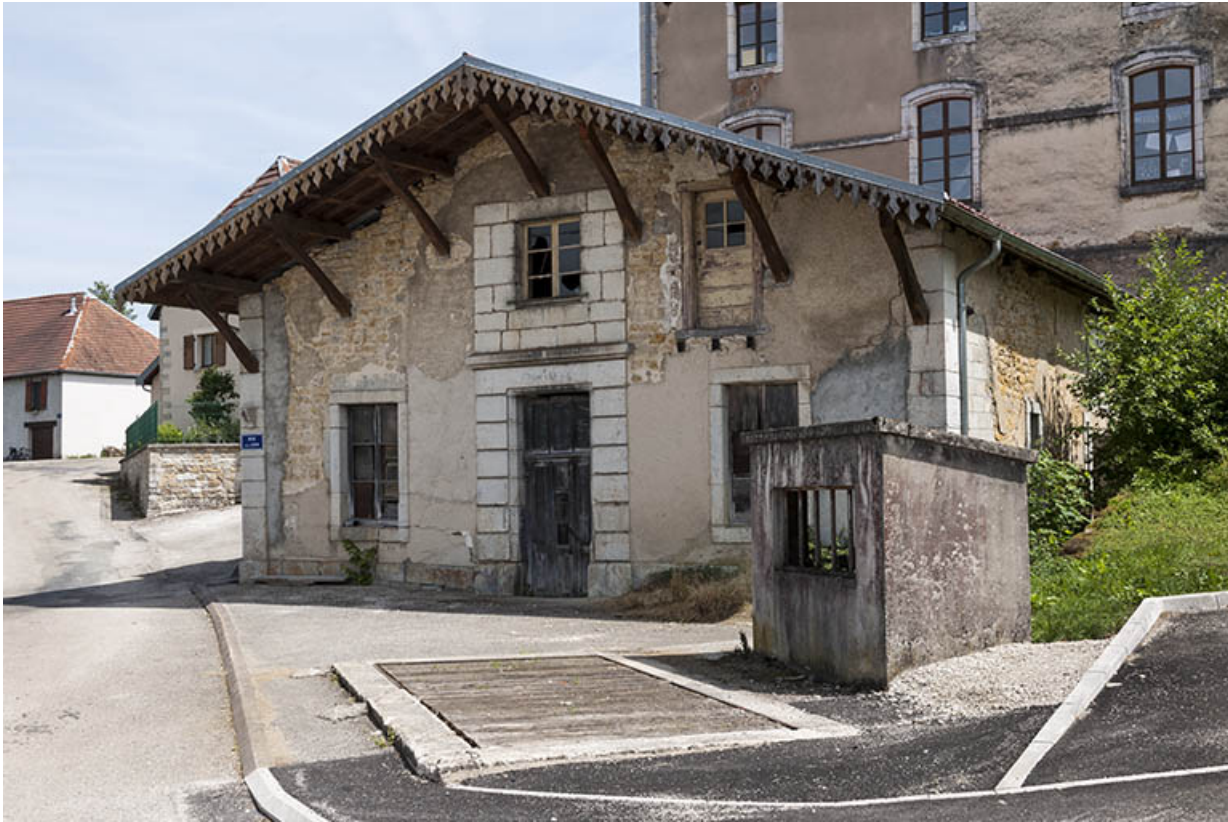
N° de l'illustration : 20152501463NUC4A

**Vue de trois quarts droite.**

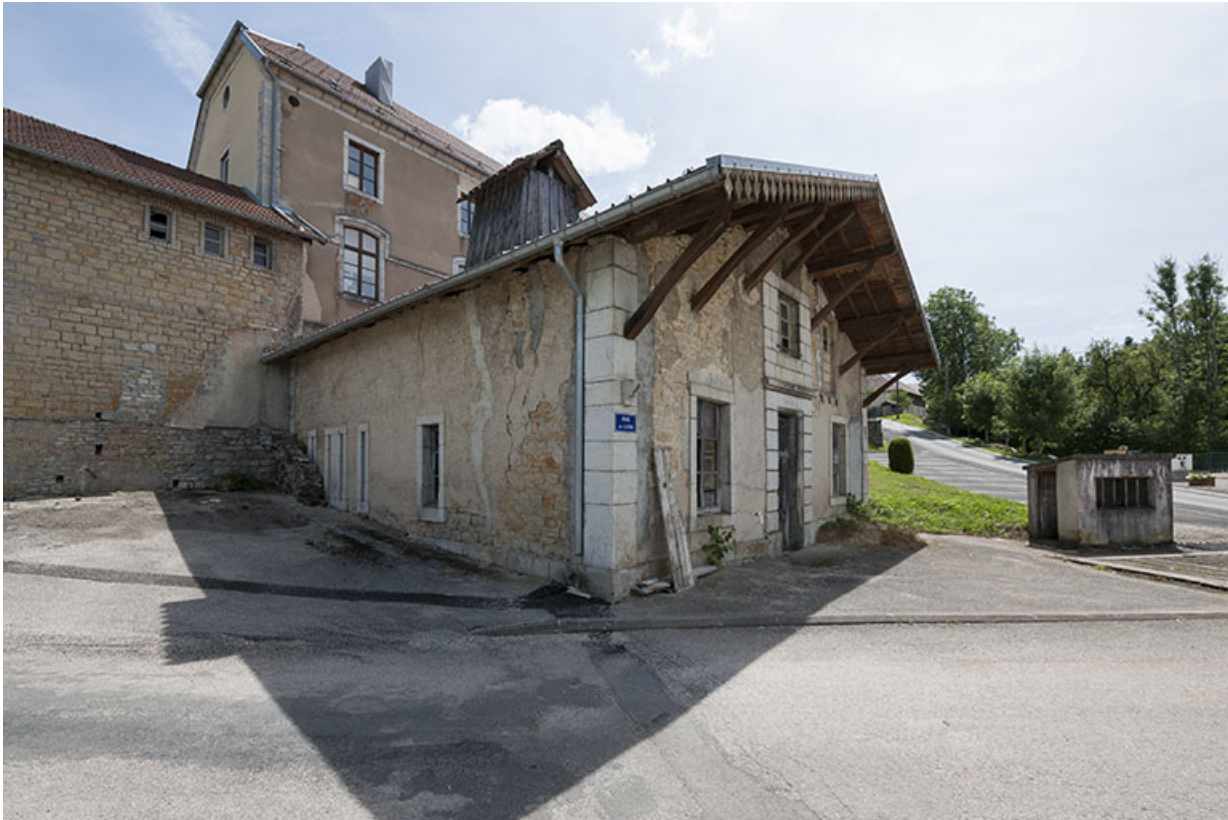
N° de l'illustration : 20152501464NUC4A

**Vue de trois quarts gauche.**
