## FONDERIE DE CLOCHES CHARLES OBERTINO

Bourgogne-Franche-Comté, Doubs  
Labergement-Sainte-Marie  
15 rue de la Fonderie

Dossier IA25001432 réalisé en  
2015

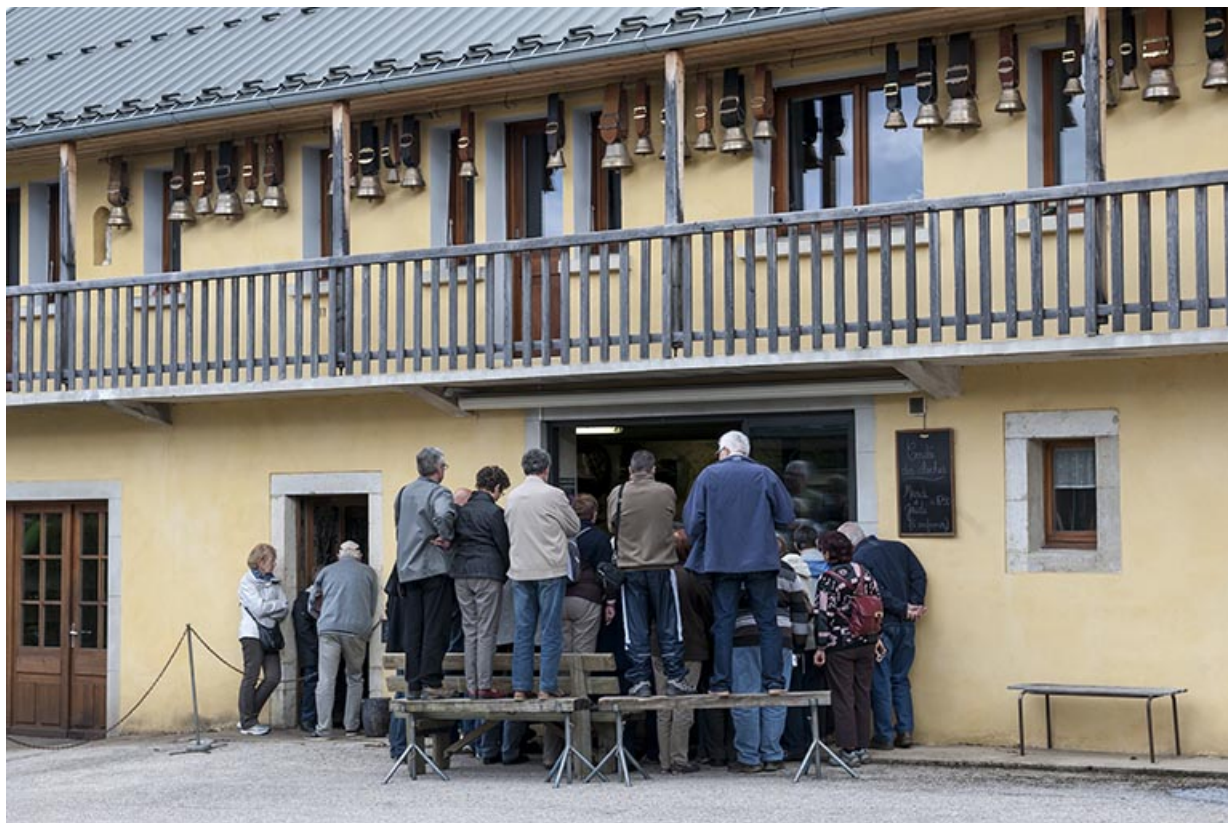
**La coulée, vue de l'extérieur.**

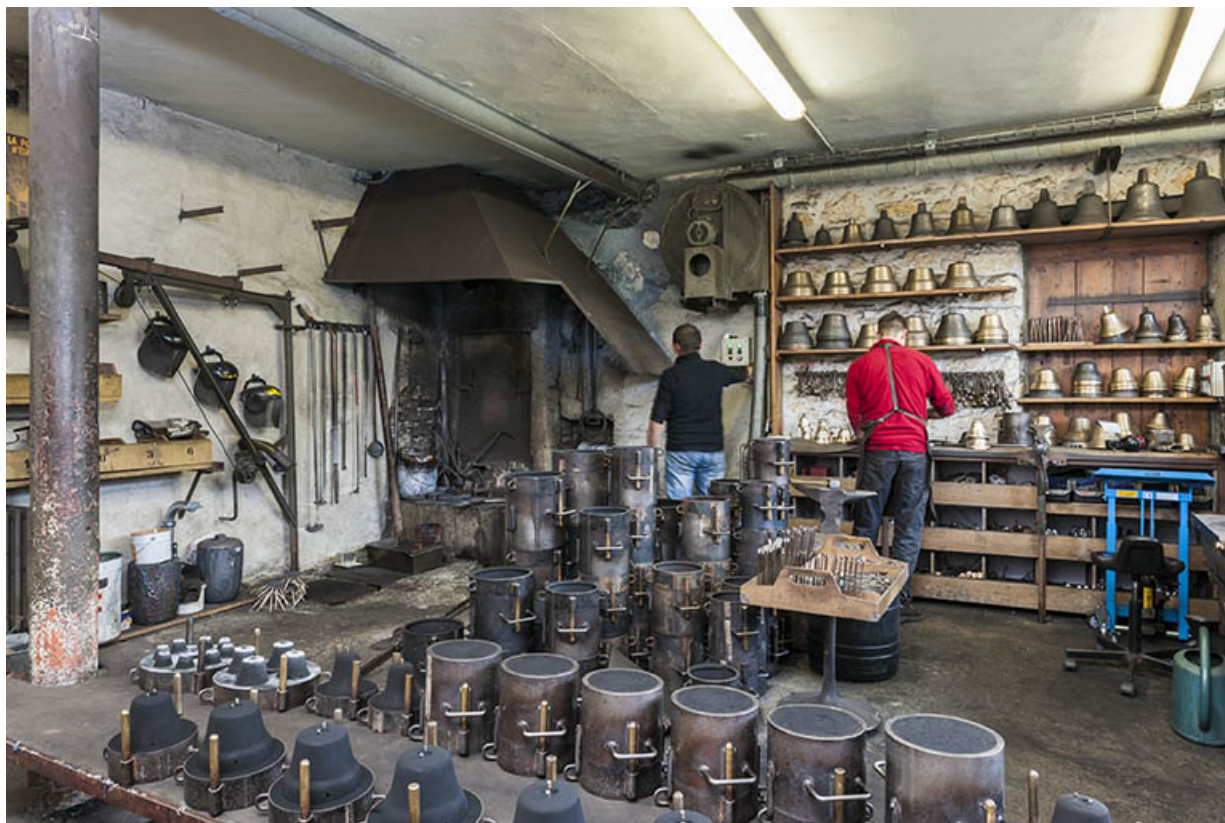
**Atelier de fonderie. Vue d'ensemble.**

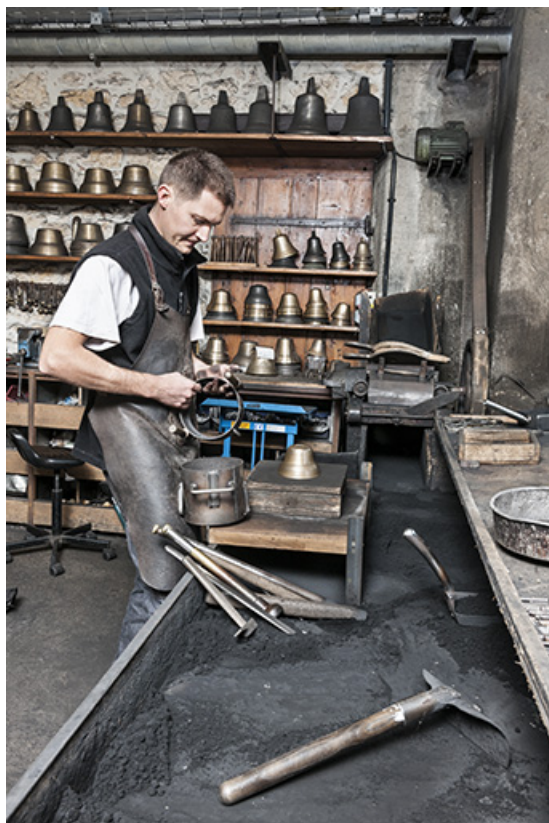
**Moulage. Préparation du châssis.**

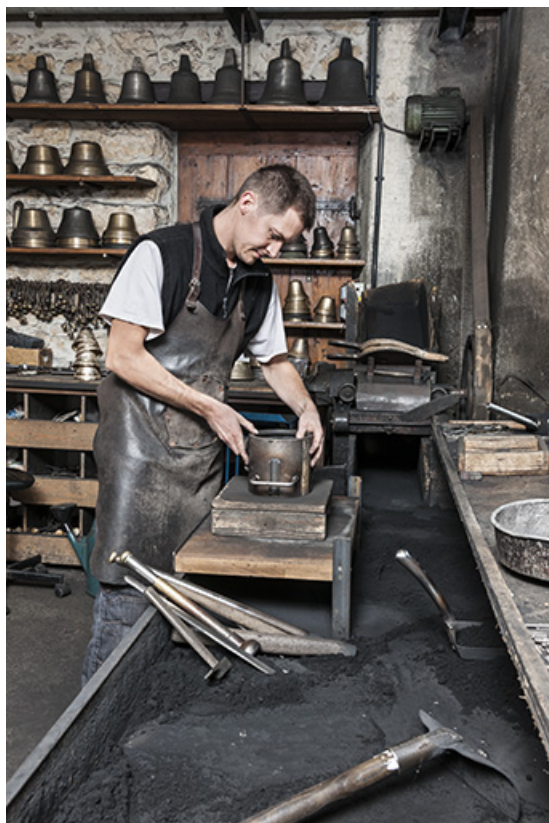
**Moulage. Pose du châssis.**

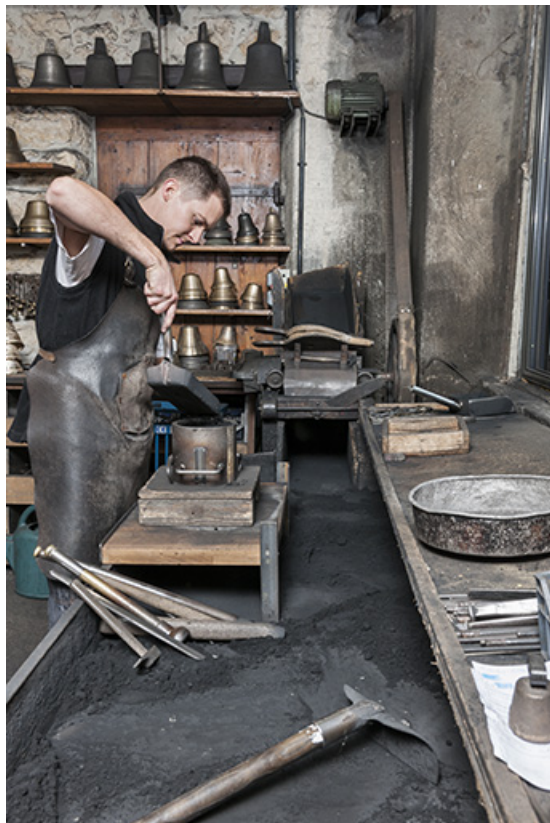
**Moulage. Remplissage du châssis.**

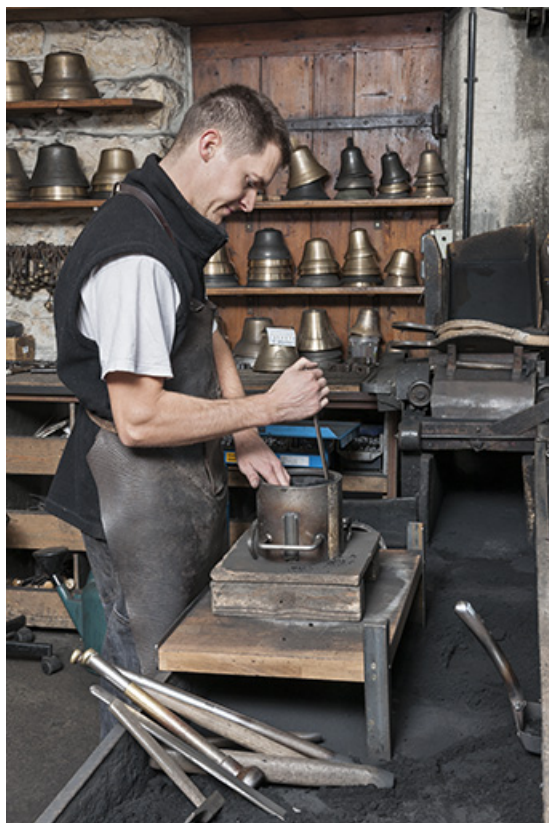
**Moulage. Tassage.**

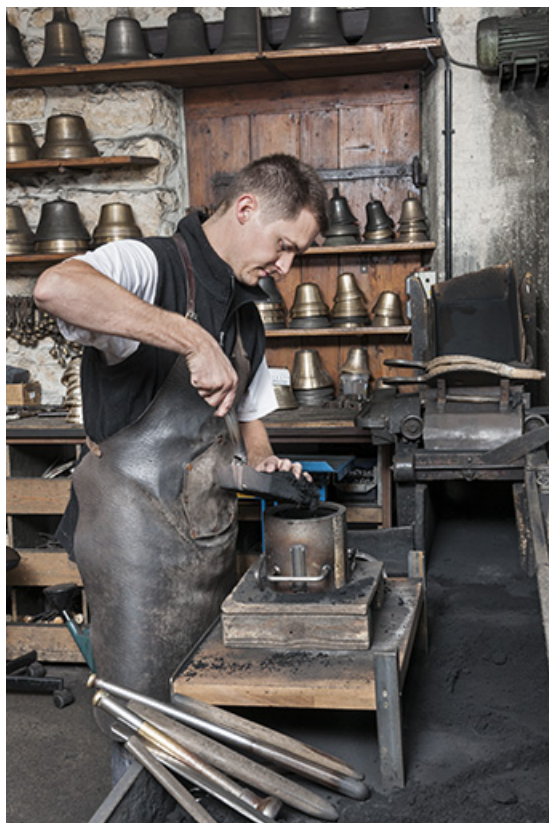
**Moulage. Le châssis est complété après tassage.**  
25, Labergement-Sainte-Marie, 15 rue de la Fonderie

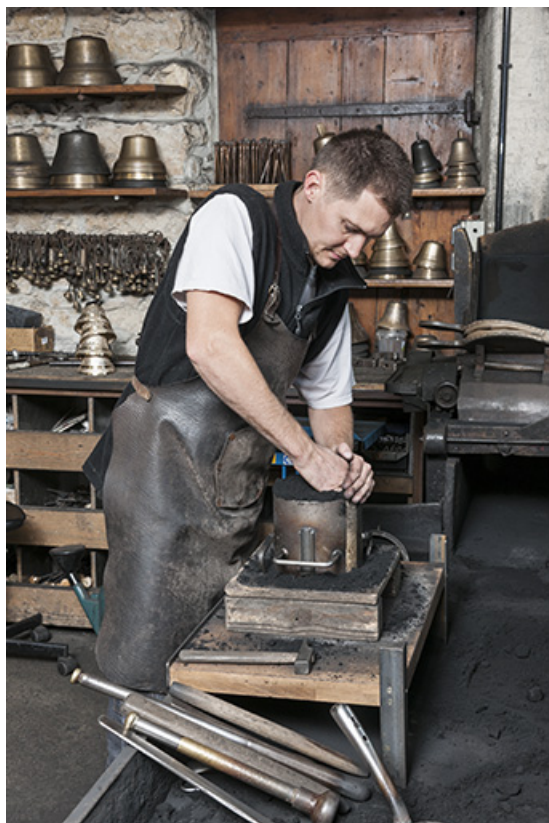
**Moulage. Tassage au poing.**

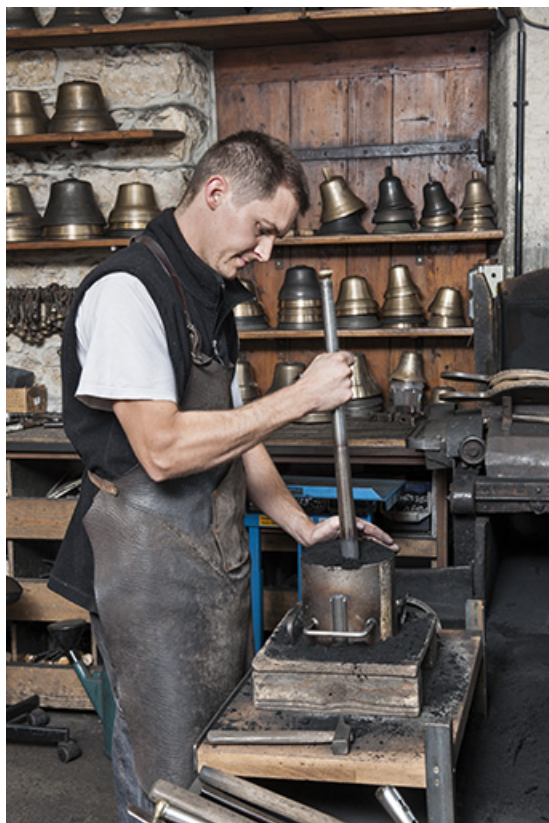
**Moulage. Tassage au fouloir métallique (1).**

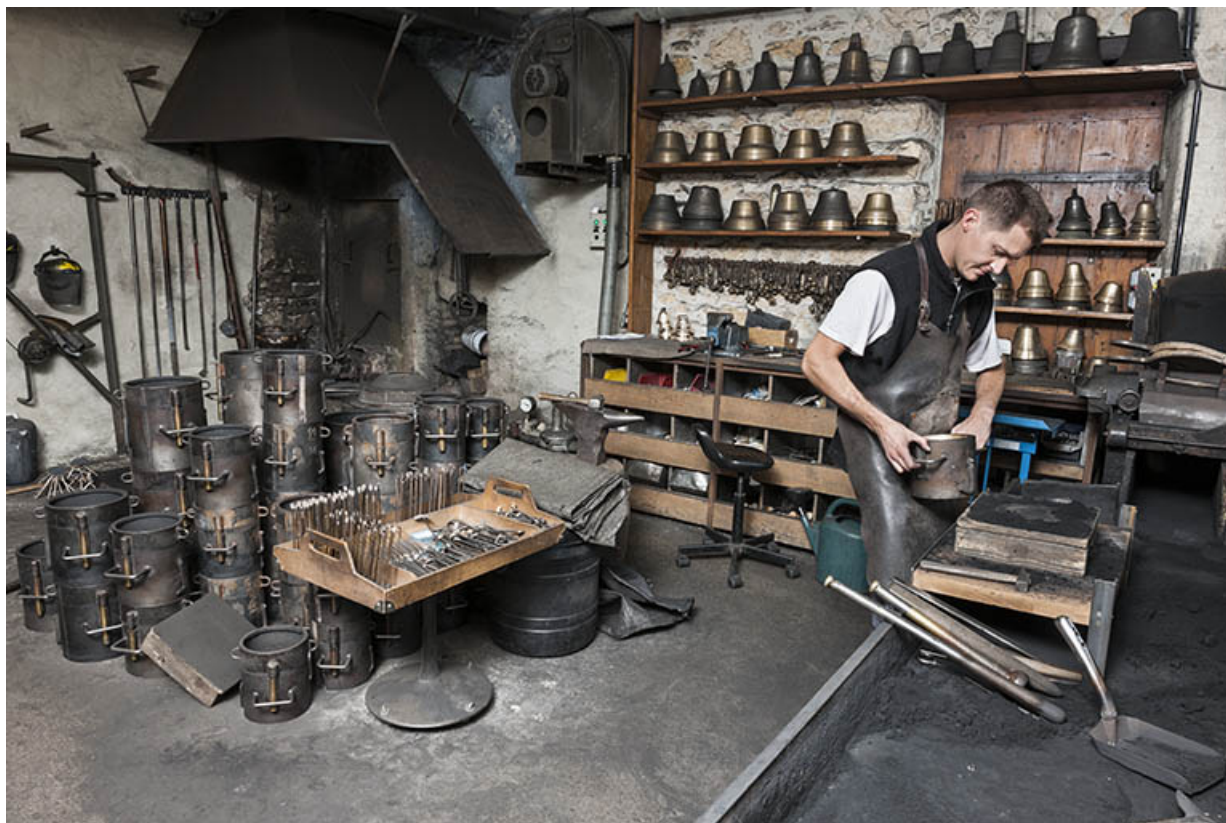
**Moulage. Le châssis est retourné.**

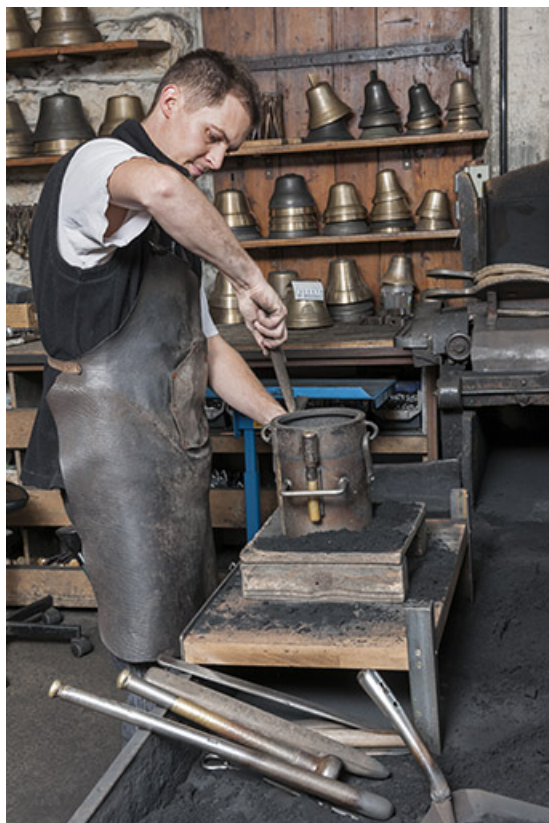
**Moulage. Pose de la partie supérieure du châssis.**  
25, Labergement-Sainte-Marie, 15 rue de la Fonderie

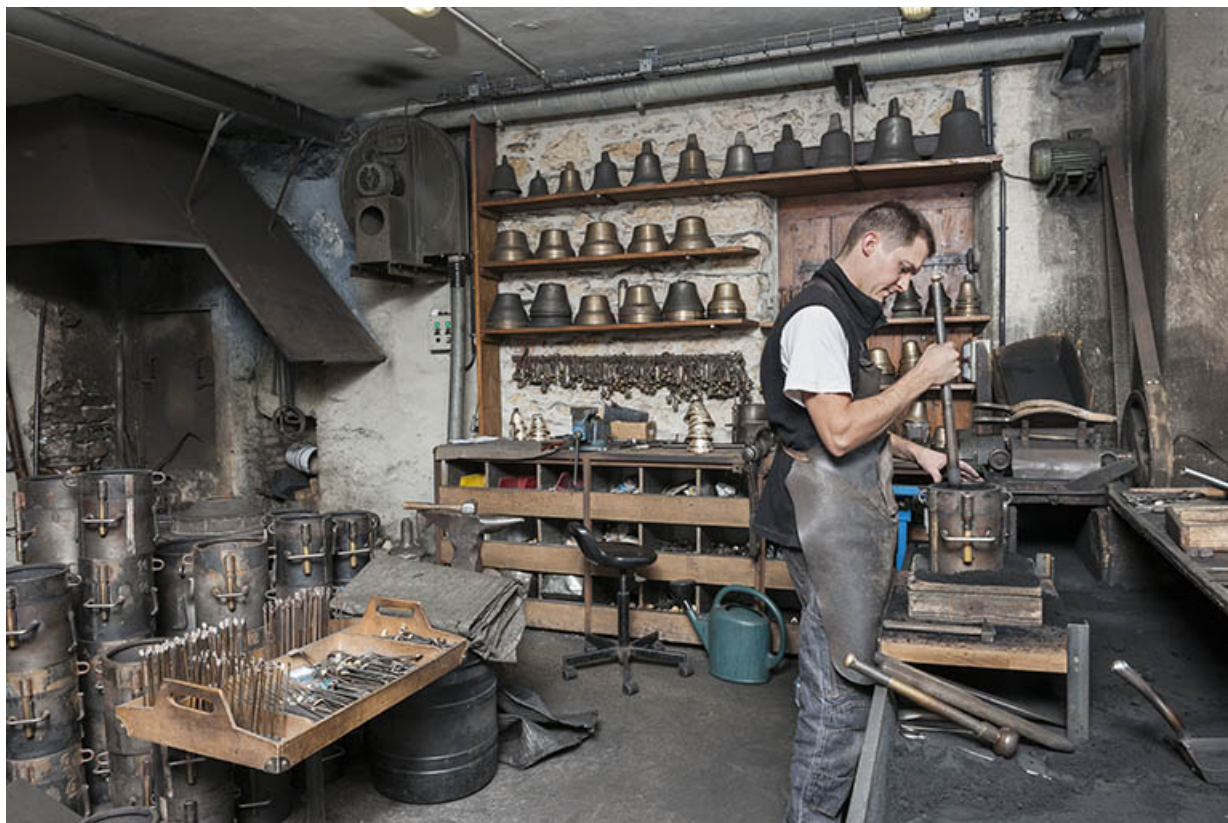
**Moulage. Tassage du sable dans la partie supérieure du châssis.**

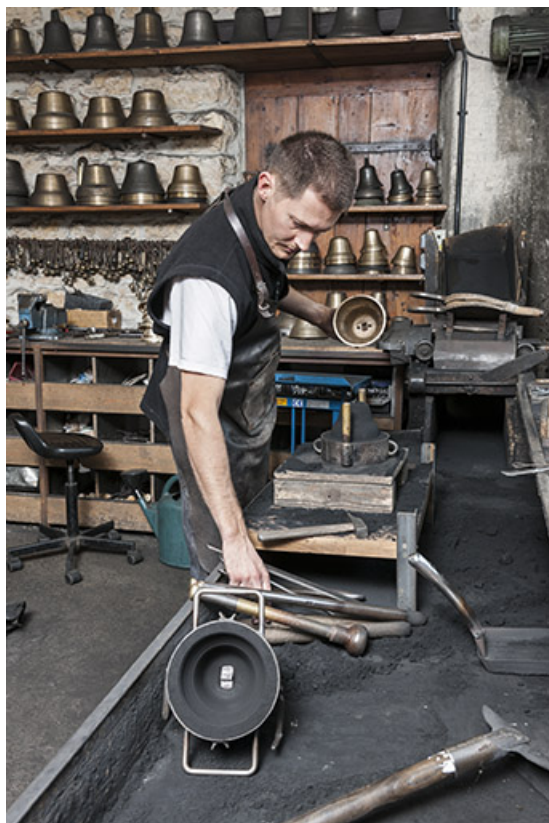
**Moulage. Séparation du châssis pour retirer le modèle.**

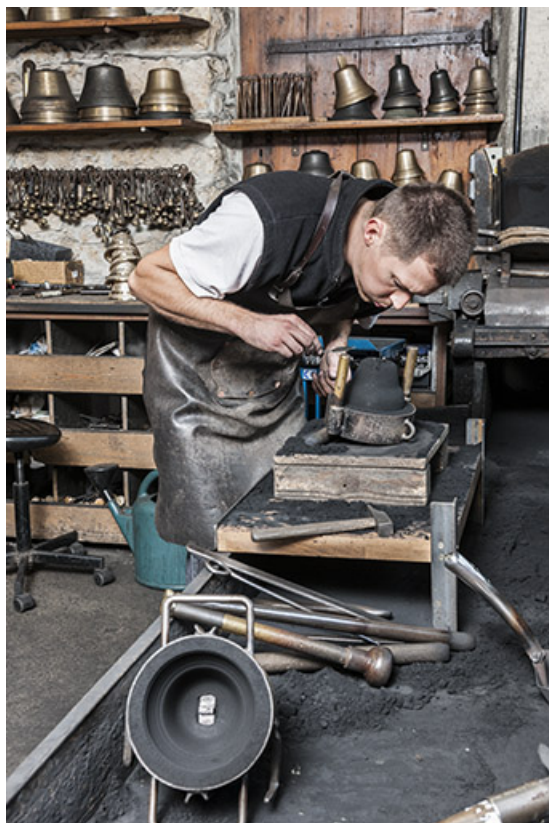
**Moulage. Travail de finition à la spatule.**

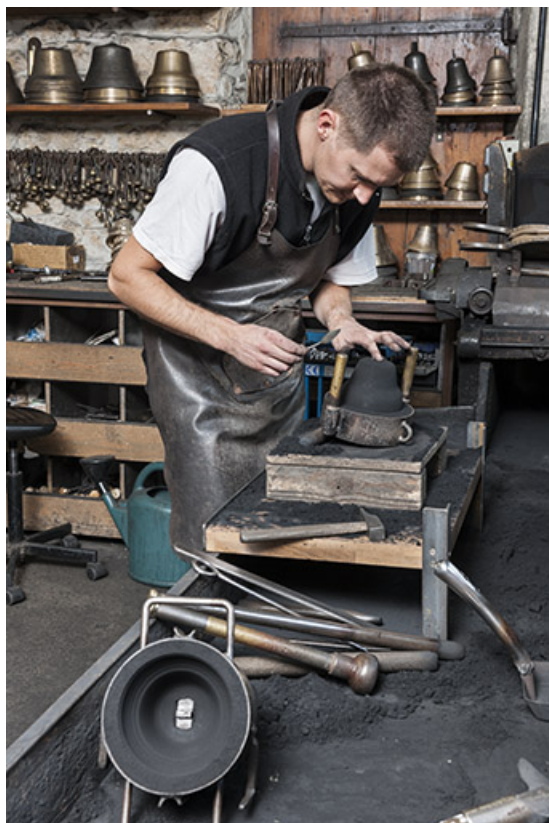
**Moulage. Finition (perçement d'orifices pour l'attache du battant).**

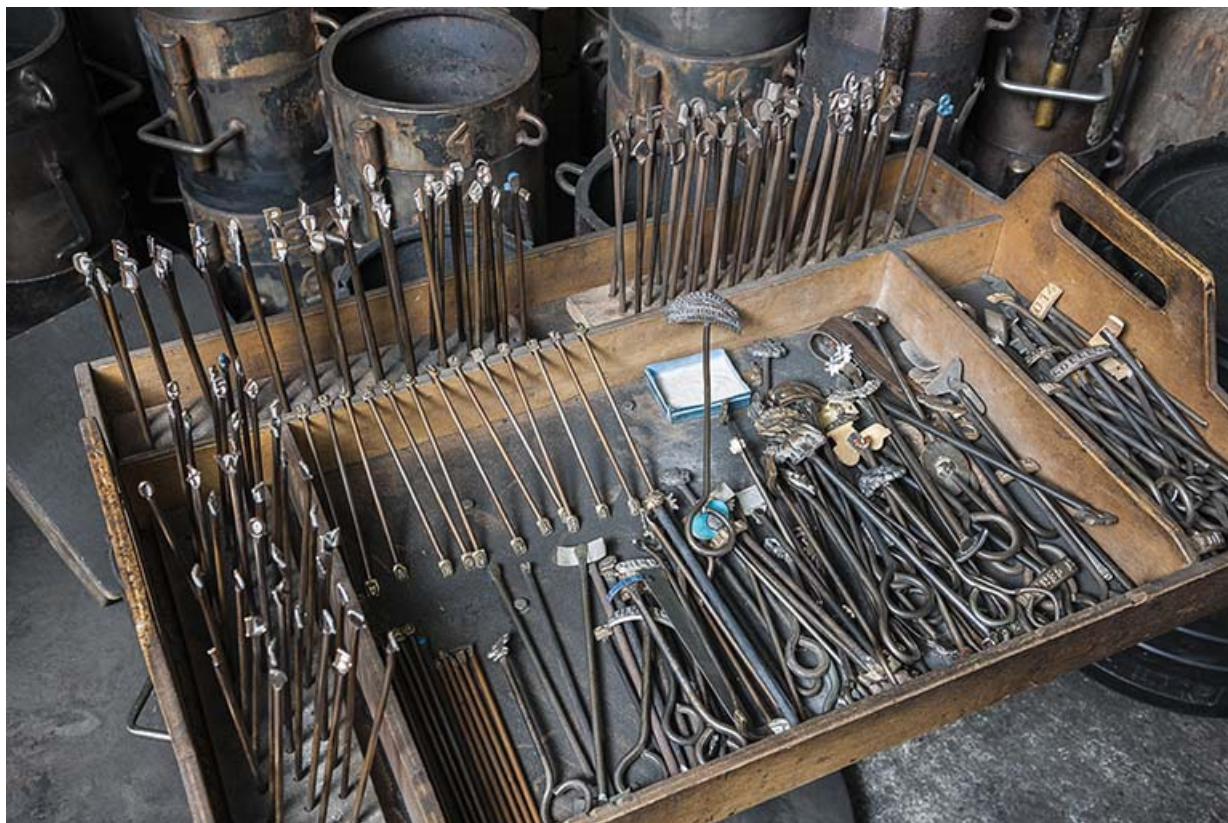
**Outils de marquage.**

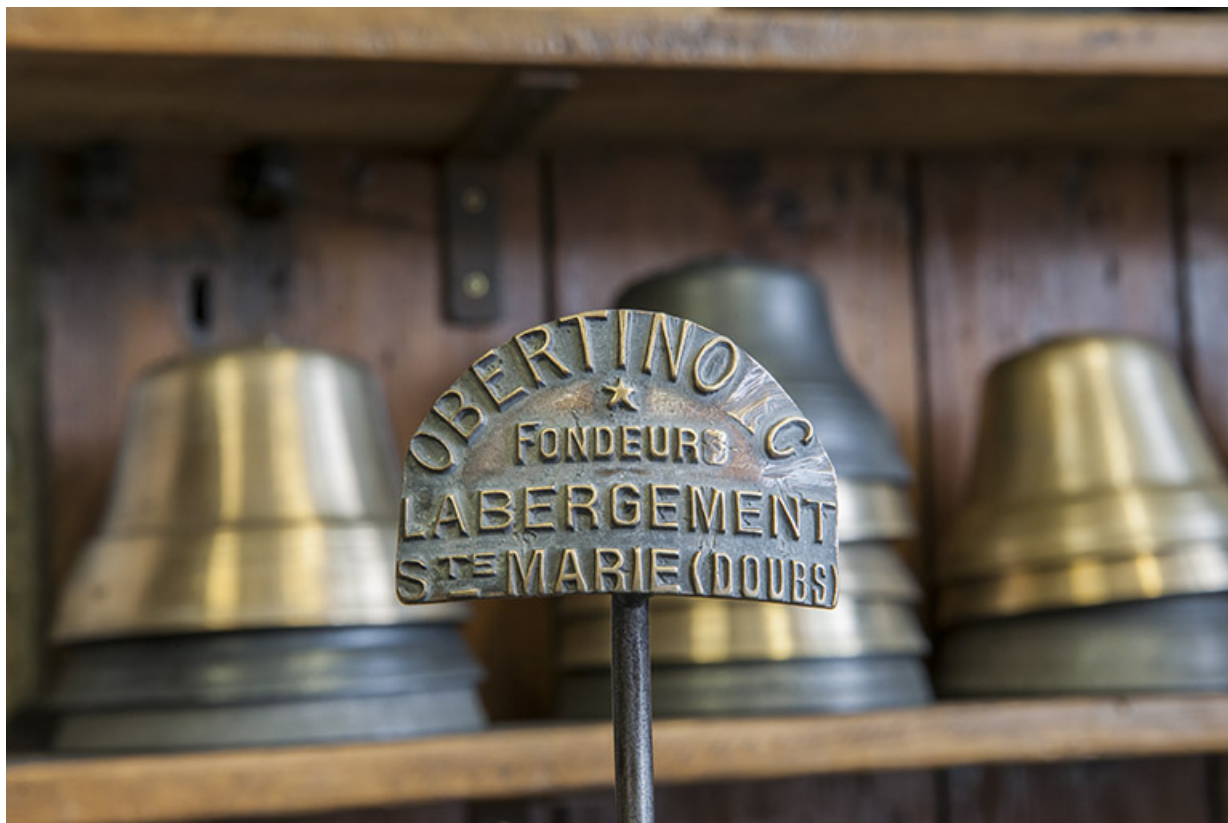
**Outil à marquer.**

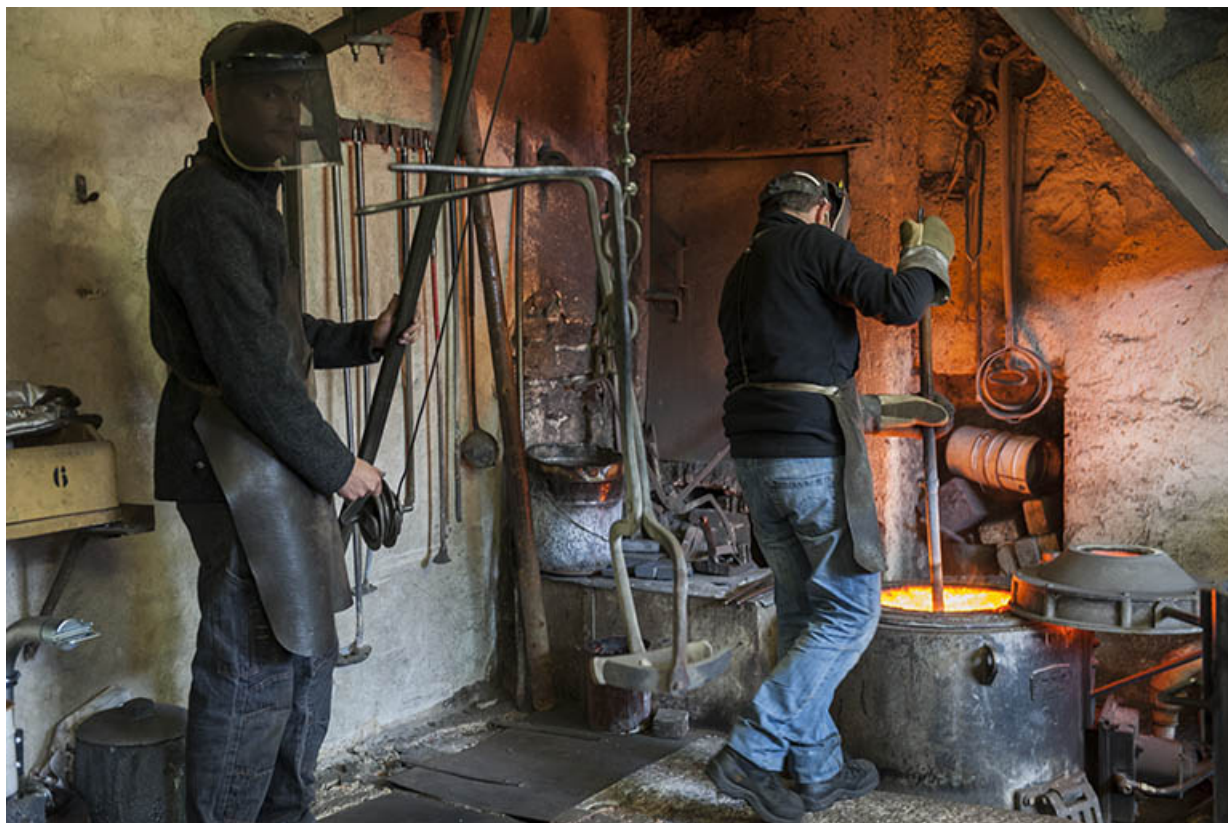
**Préparation de la potence pour lever la poche de bronze en fusion (creuset).**

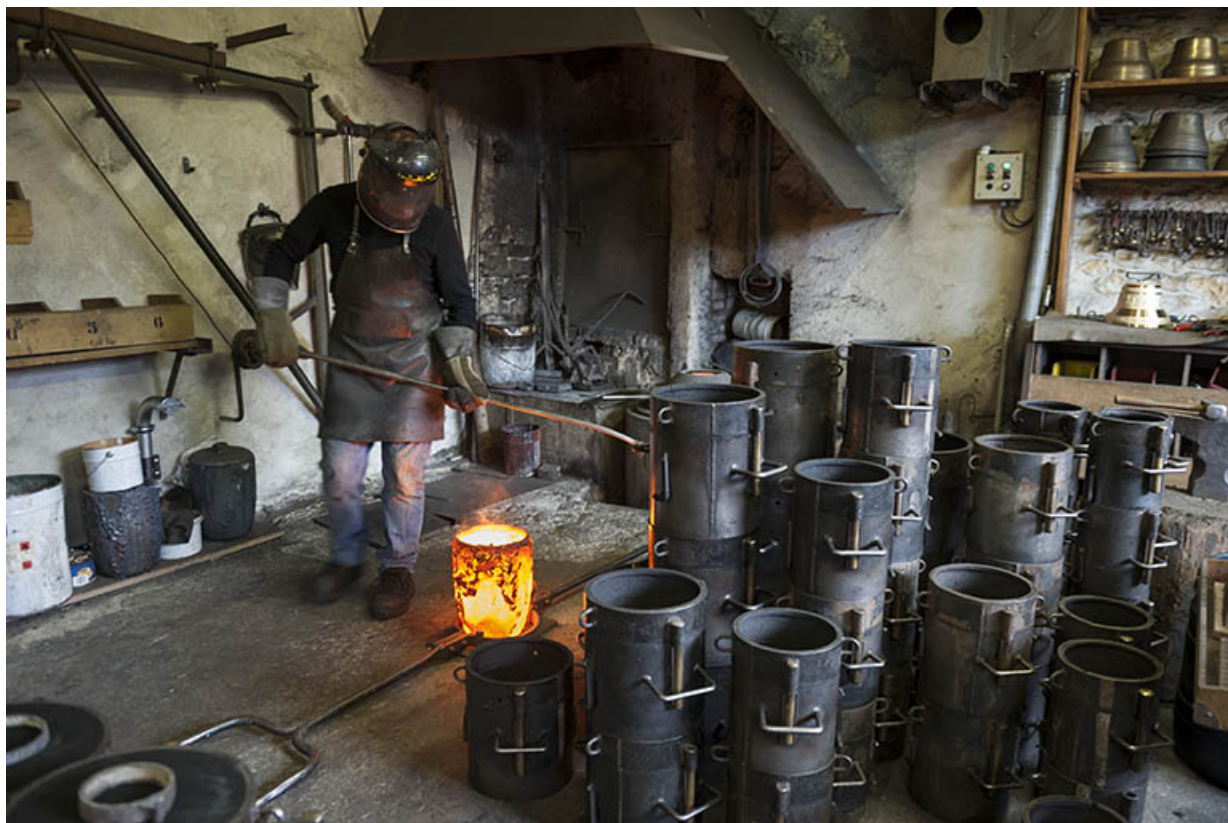
**Creuset devant les châssis.**

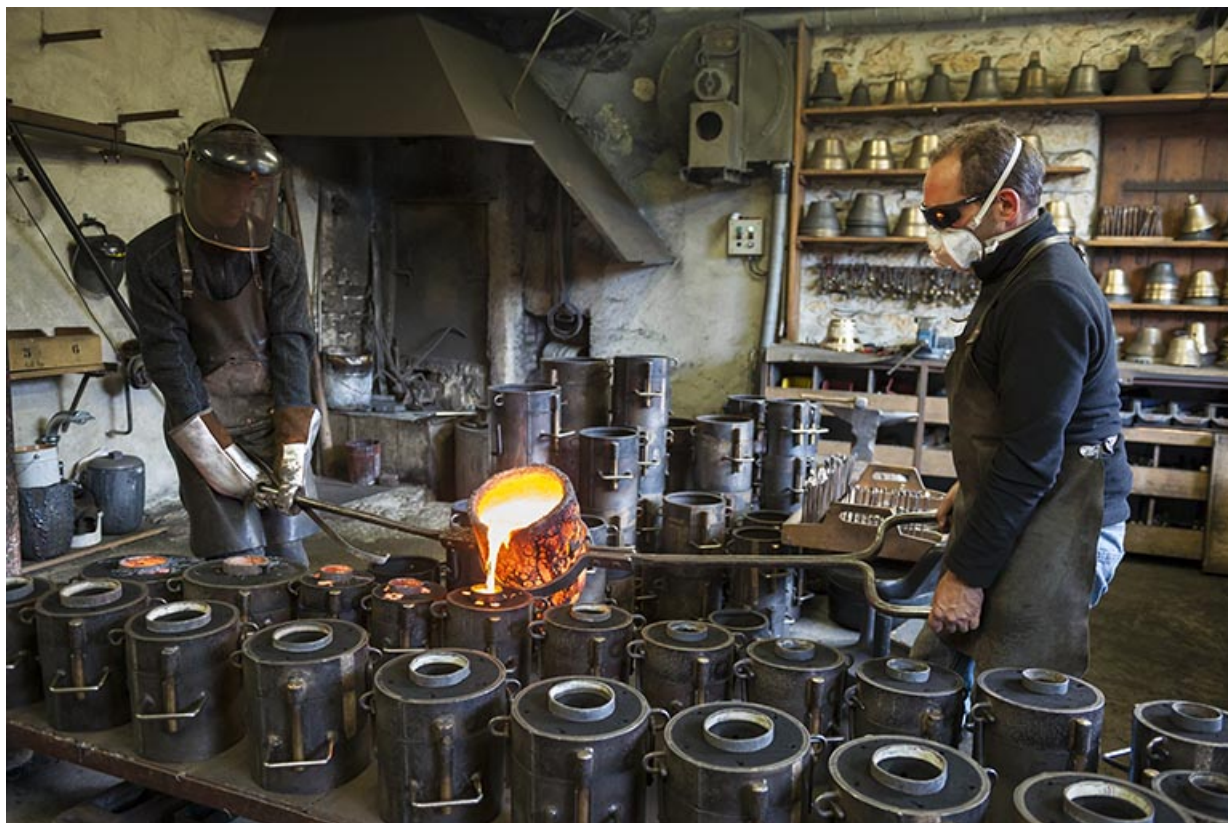
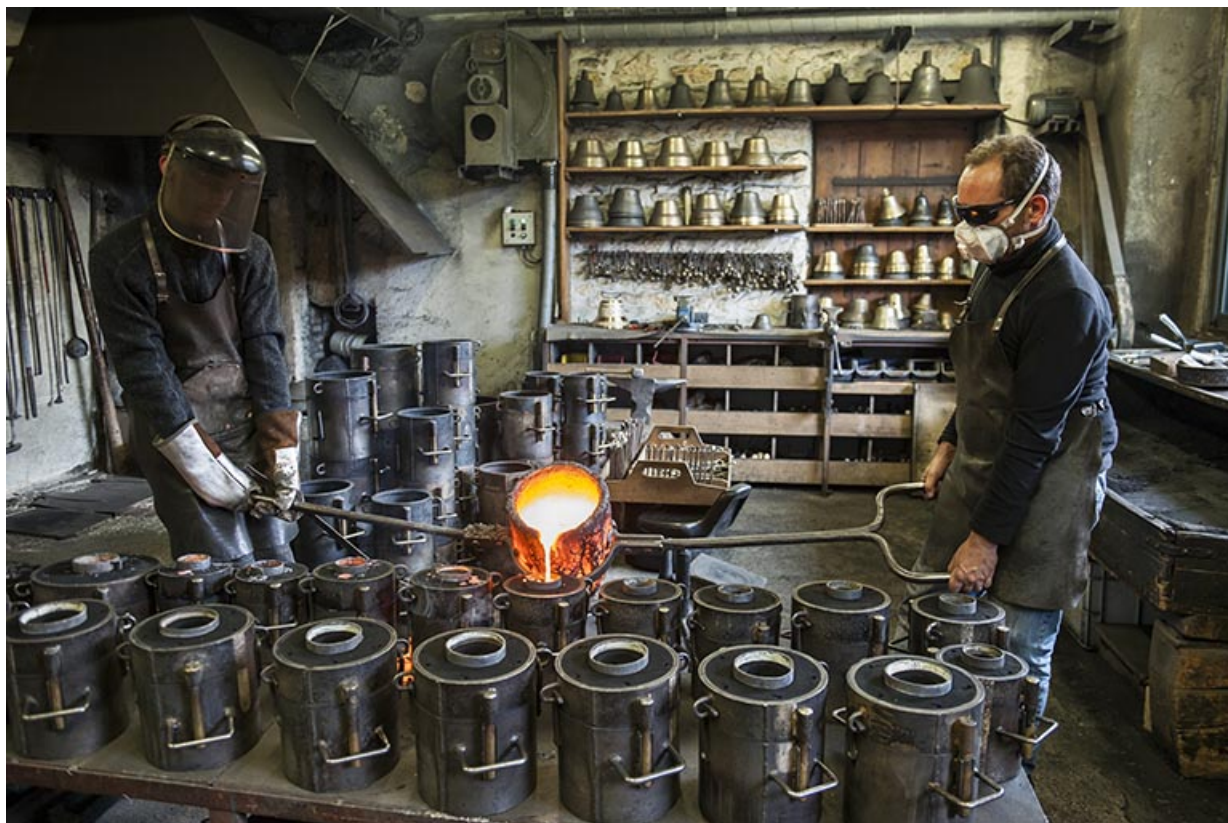
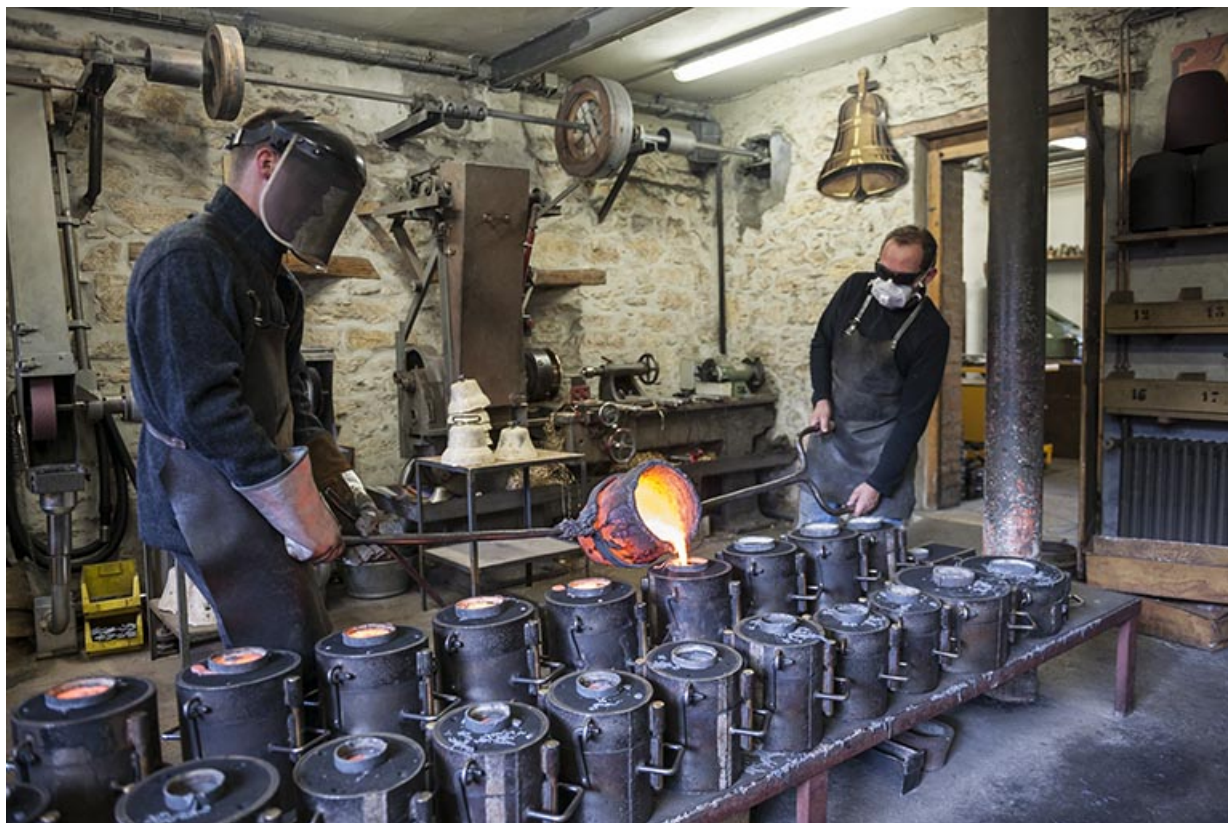
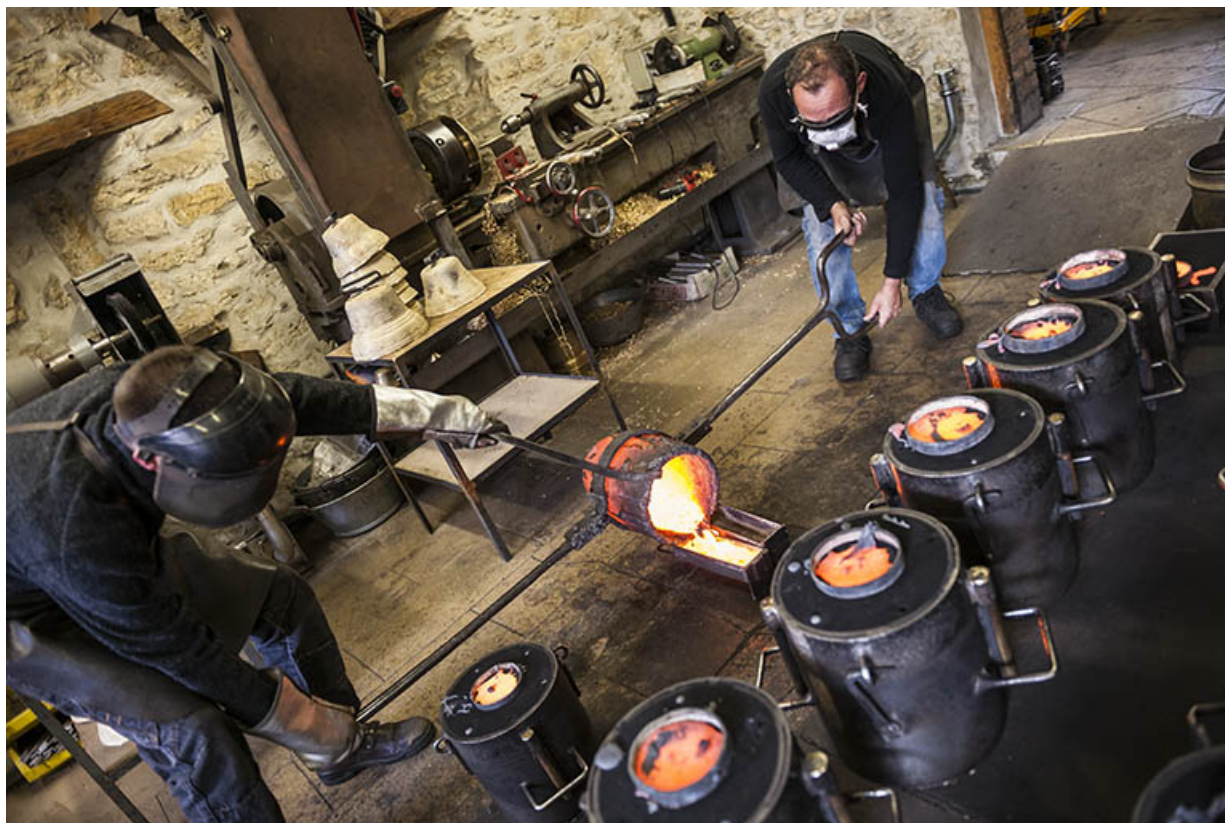
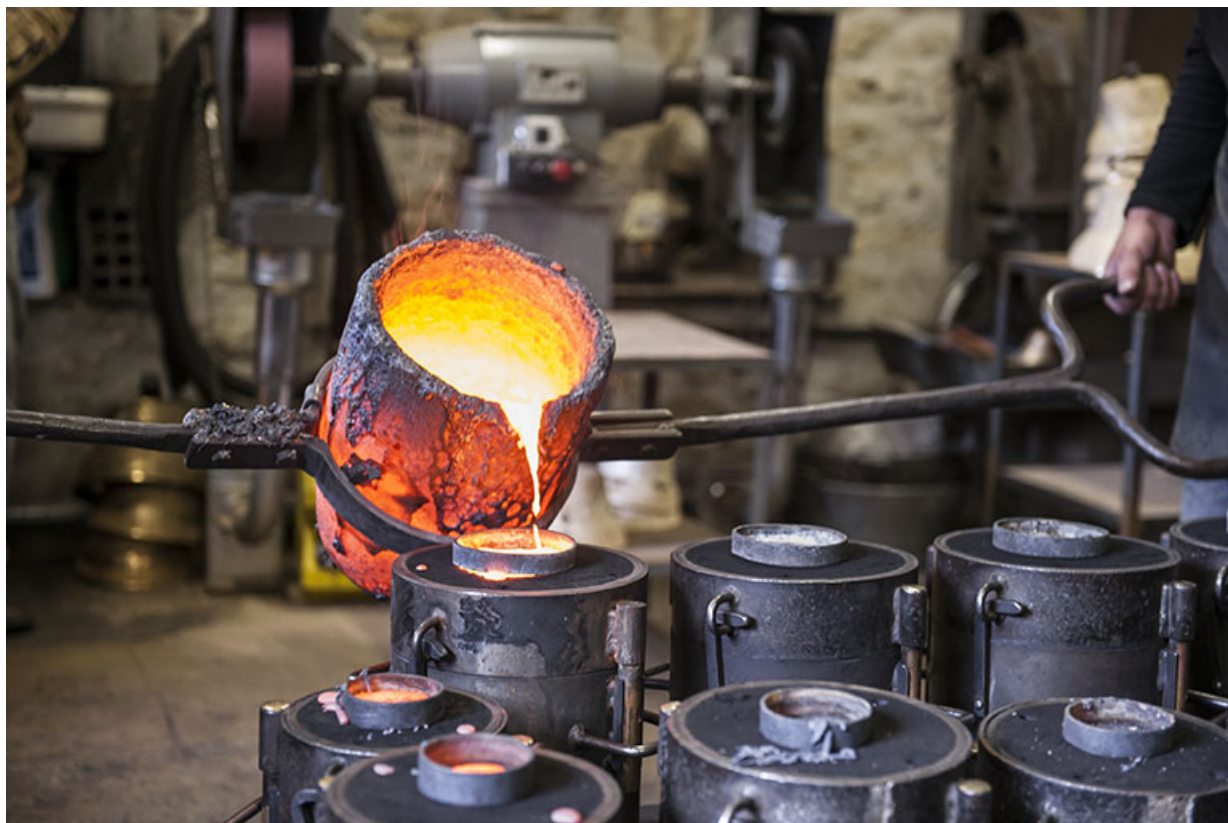
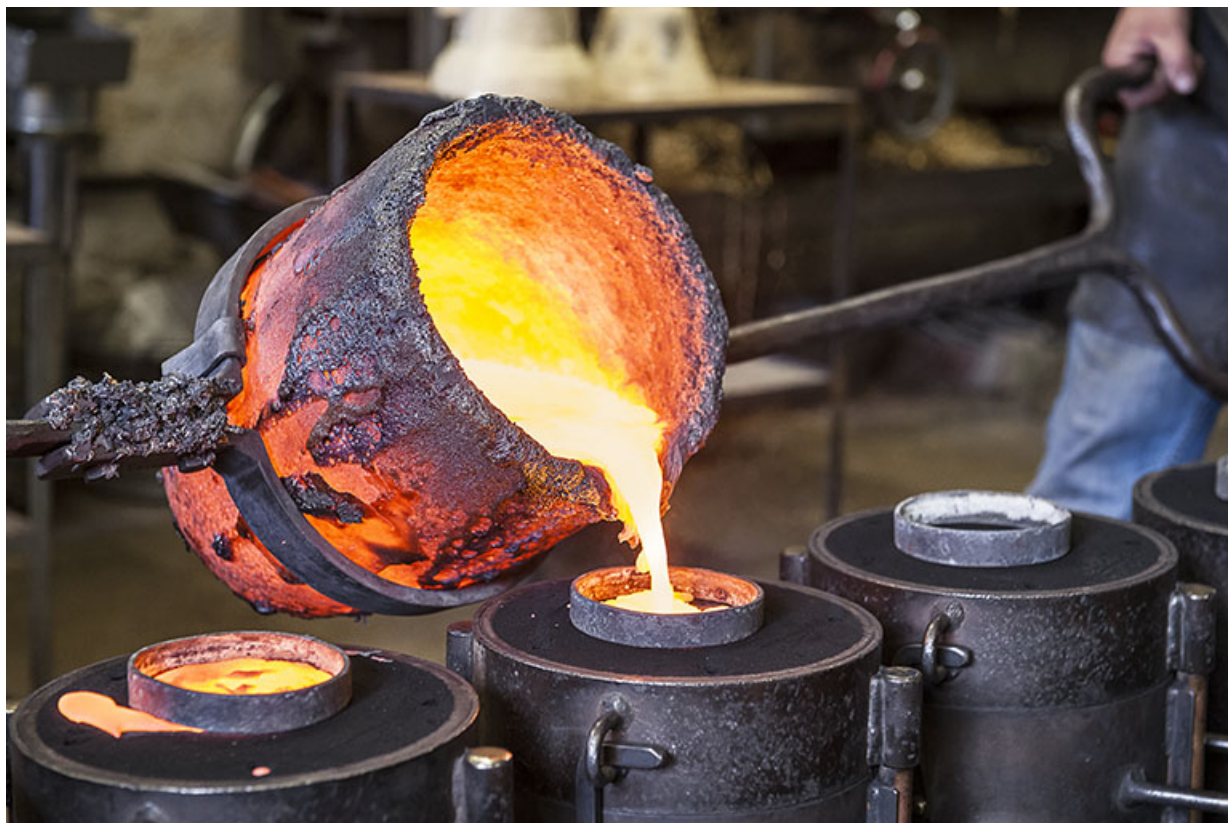
**Coulée (1).**

**Coulée (2).**

**Coulée (3).**

**Coulée (4).**

**Coulée (5).**

**Coulée (6).**

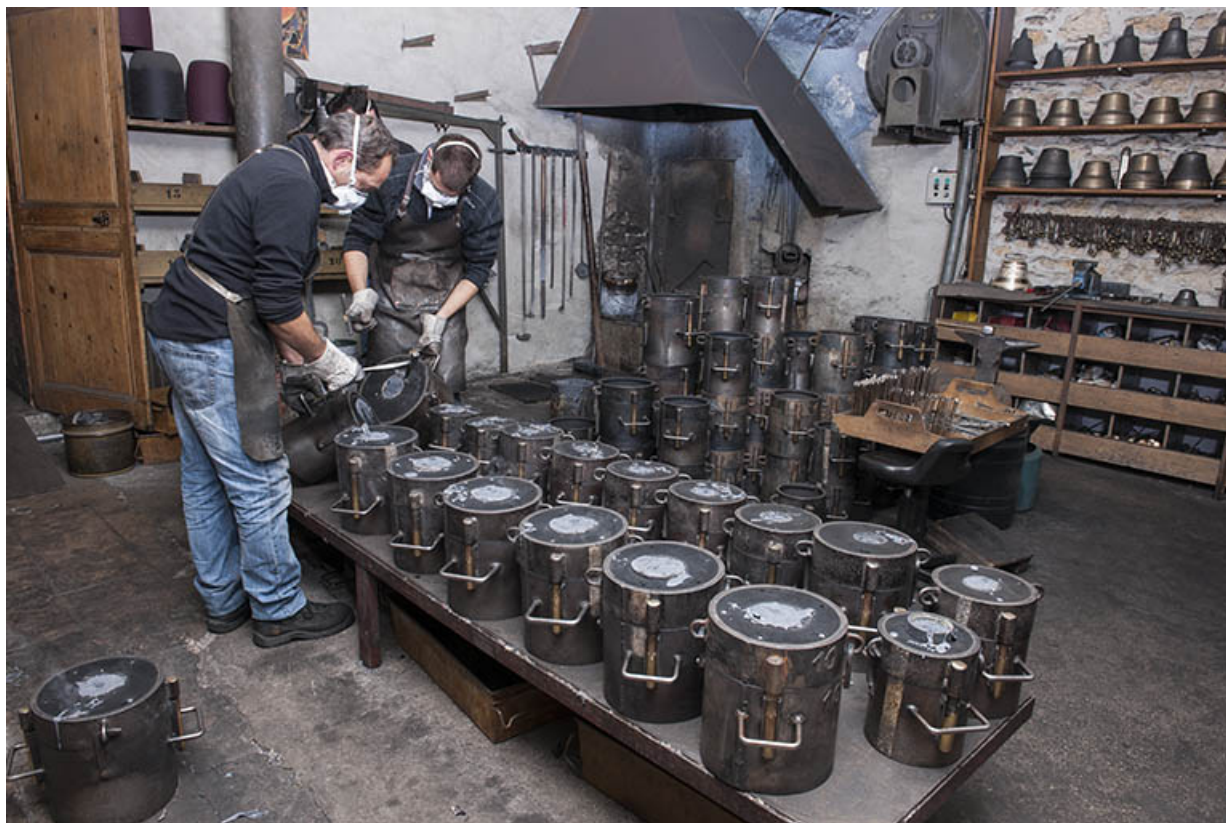
**Démoulage (1).**

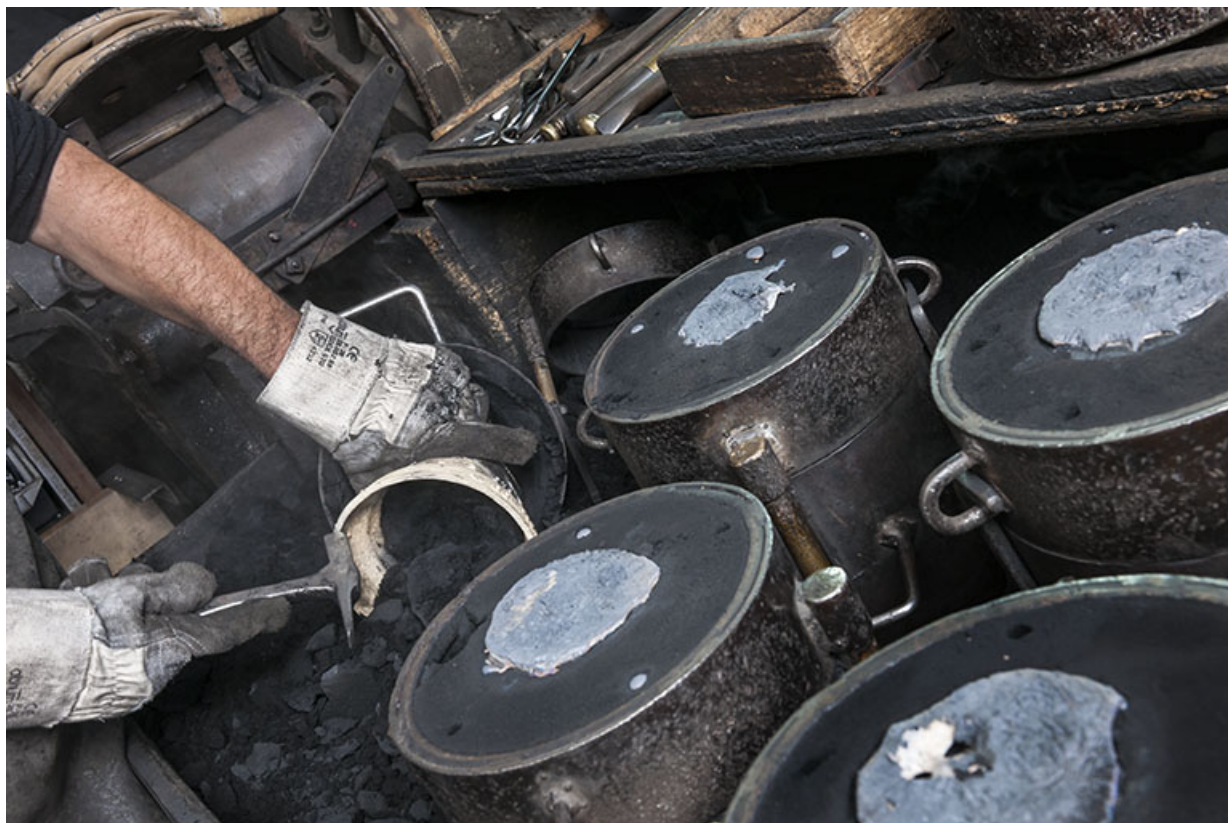
**Démoulage. Extraction de la cloche (1).**

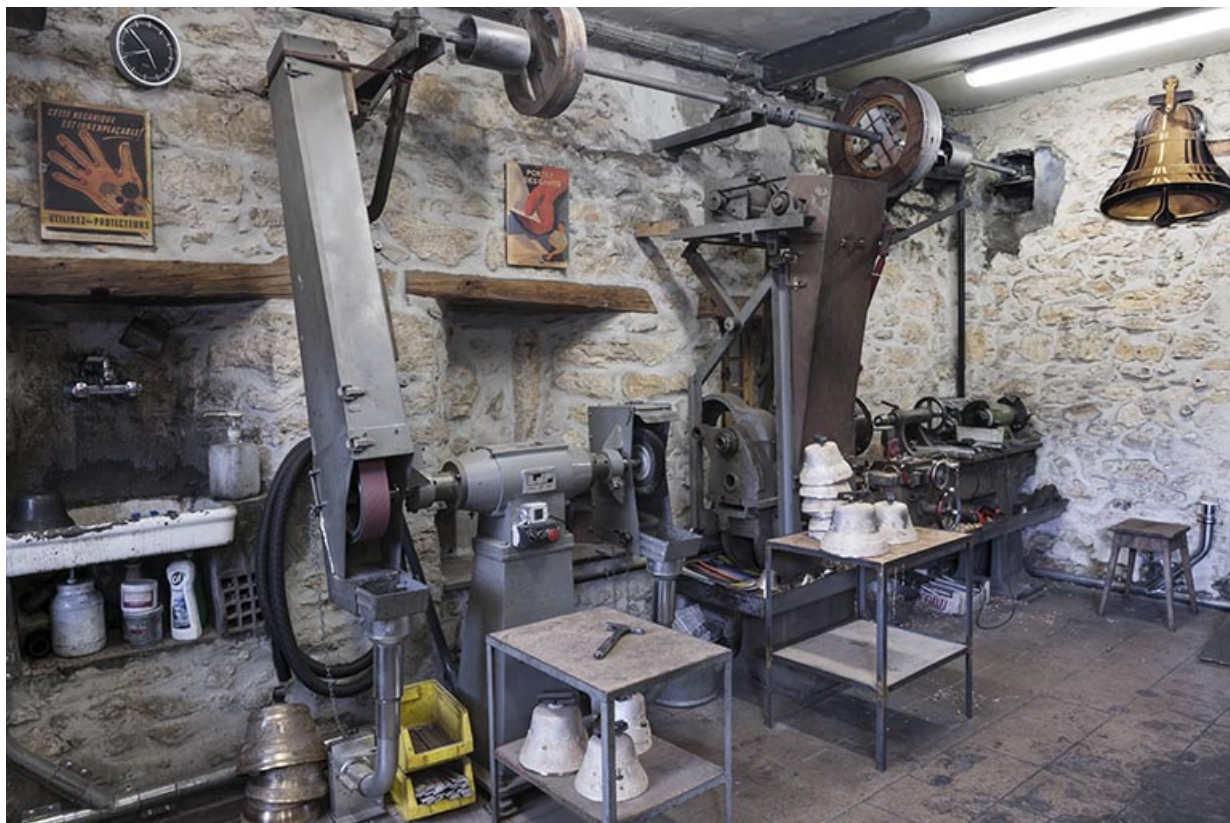
**Postes d'ébarbage (meulage) et de tournage (1).**  
25, Labergement-Sainte-Marie, 15 rue de la Fonderie
