## FONDERIE DE CLOCHES CHARLES OBERTINO

Bourgogne-Franche-Comté, Doubs  
Labergement-Sainte-Marie  
15 rue de la Fonderie

Dossier IA25001432 réalisé en  
2015

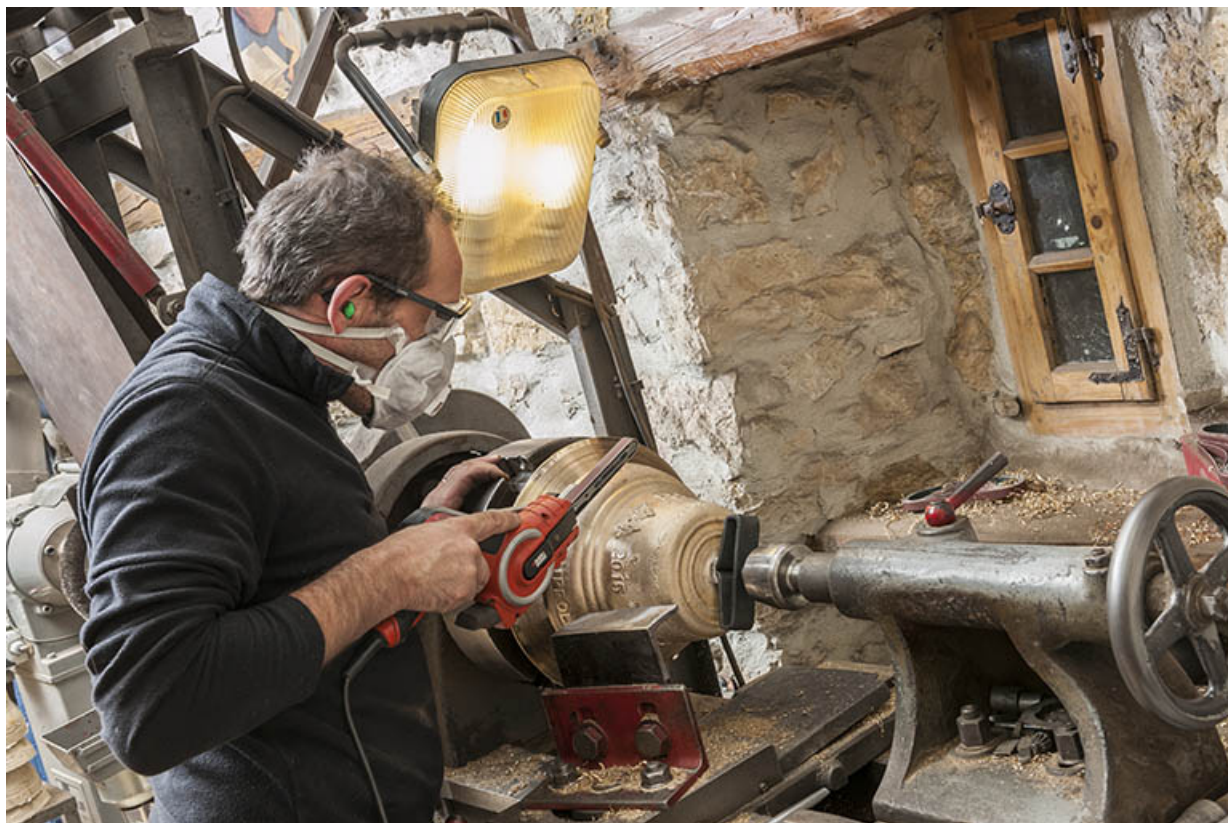
**Poste de tournage (meulage) (1).**

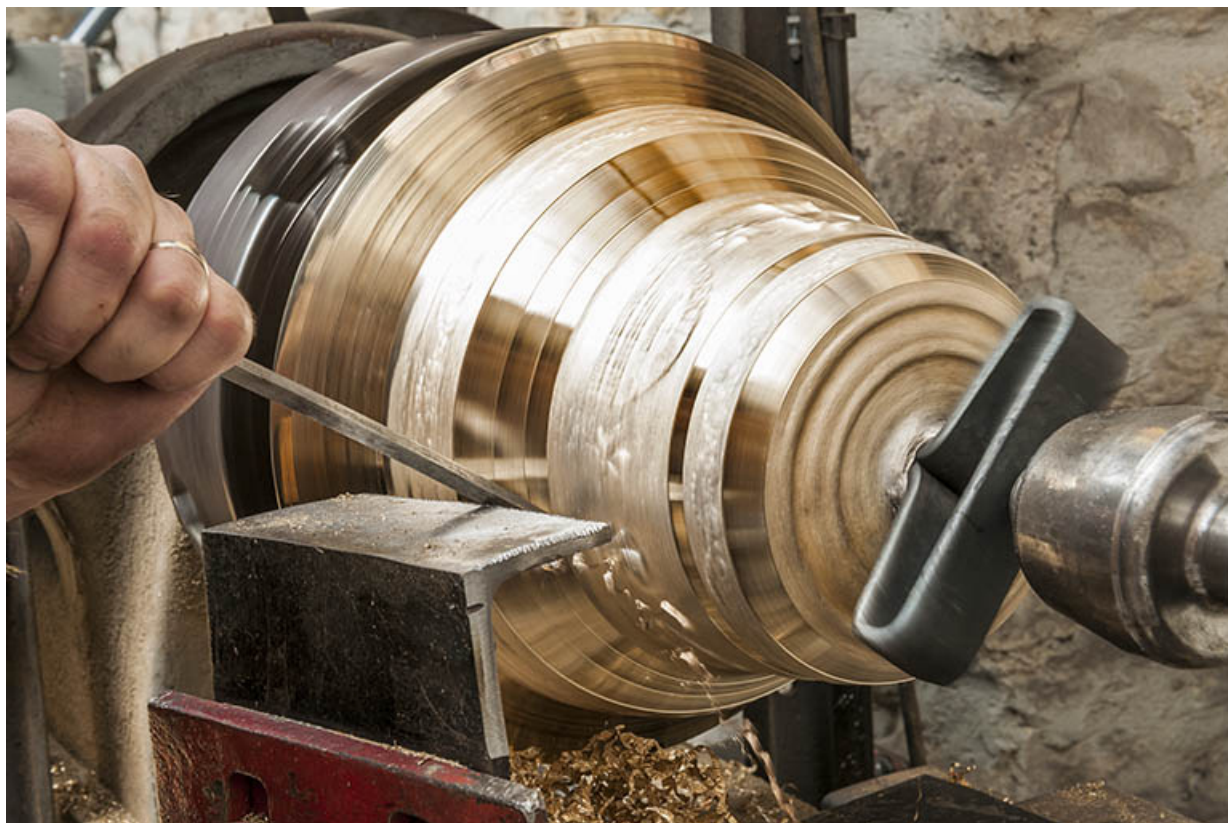
**Tournage d'une cloche. Détail.**

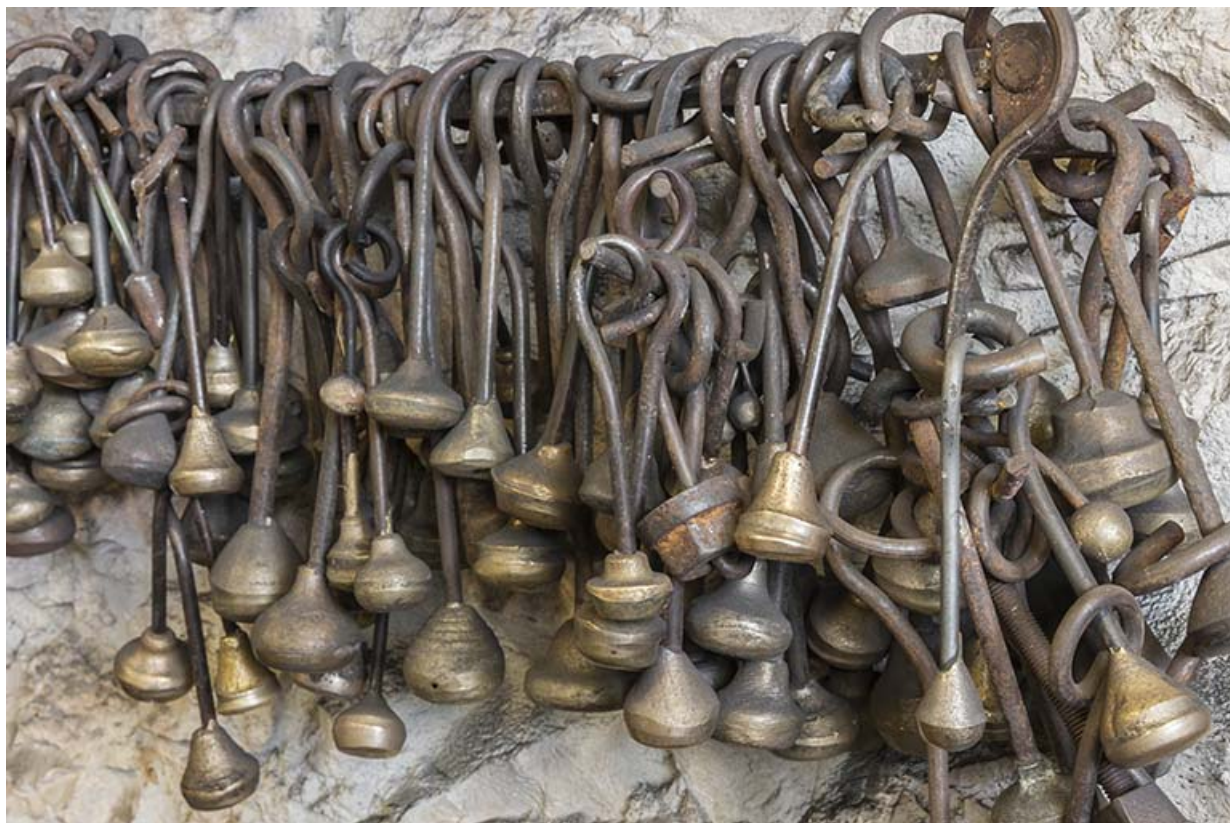
**Battants de cloches.**

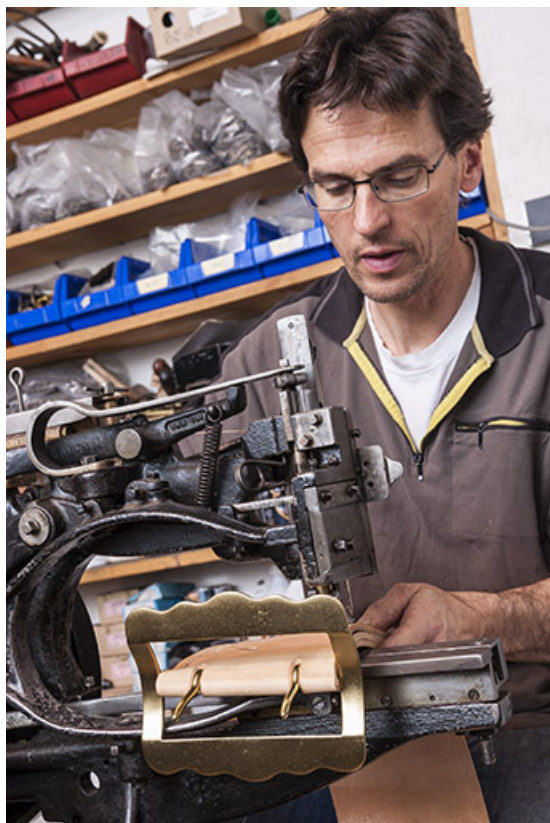
**Couture d'une sangle de cloches (1).**
