## MAISON ET ATELIER DE MÉCANIQUE DE PRÉCISION ROBERT-TISSOT

Bourgogne-Franche-Comté, Doubs  
Villers-le-Lac  
1 rue des Roches

Dossier IA25001542 réalisé en 2015 revu en  
2016

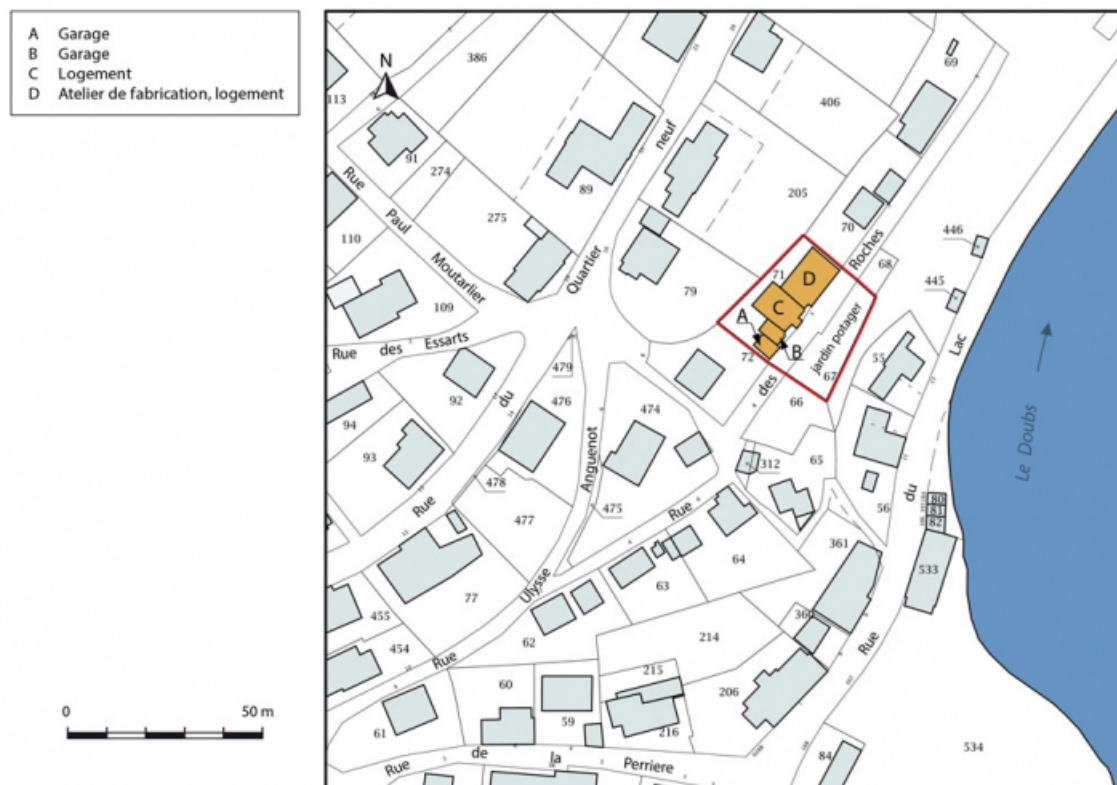
N° de l'illustration : 20162501544NUDA

**Plan-masse et de situation.**

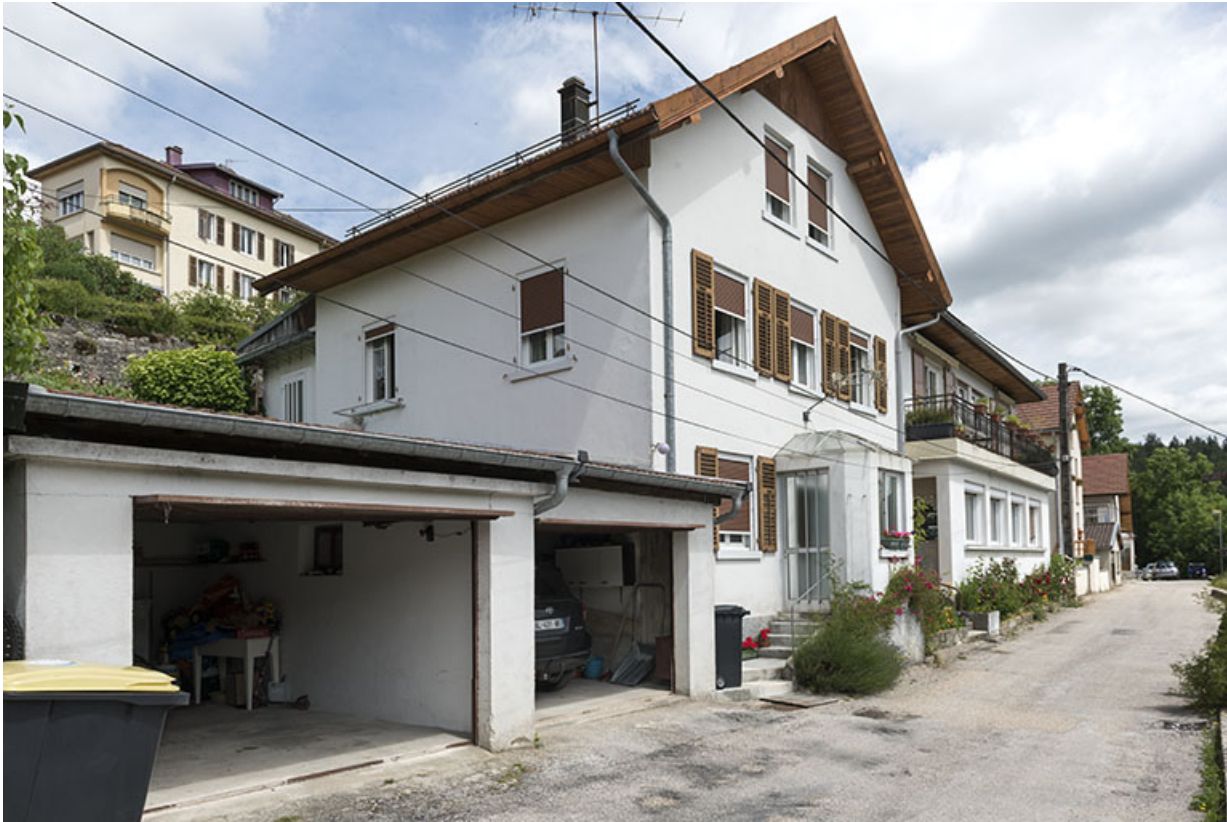
N° de l'illustration : 20162500641NUC4A

**Façades antérieure et latérale gauche.**

Les murs de la maison d'origine sont vraisemblablement en moellons calcaires enduits, ceux des autres corps en parpaings de béton enduits. Coiffée d'un toit à longs pans et pignons couverts, la première comporte un étage de soubassement (accessible par un escalier extérieur droit en béton), un rez-de-chaussée surélevé et un étage en surcroît, desservis par un escalier dans-oeuvre. L'atelier compte pour sa part étage de soubassement (éclairé par des baies d'ateliers), rez-de-chaussée surélevé et étage de comble, avec escalier dans-oeuvre droit en béton, protégés par un toit à longs pans avec croupe au nord. Les garages ont une toiture à un pan. La couverture est en tuiles mécaniques.

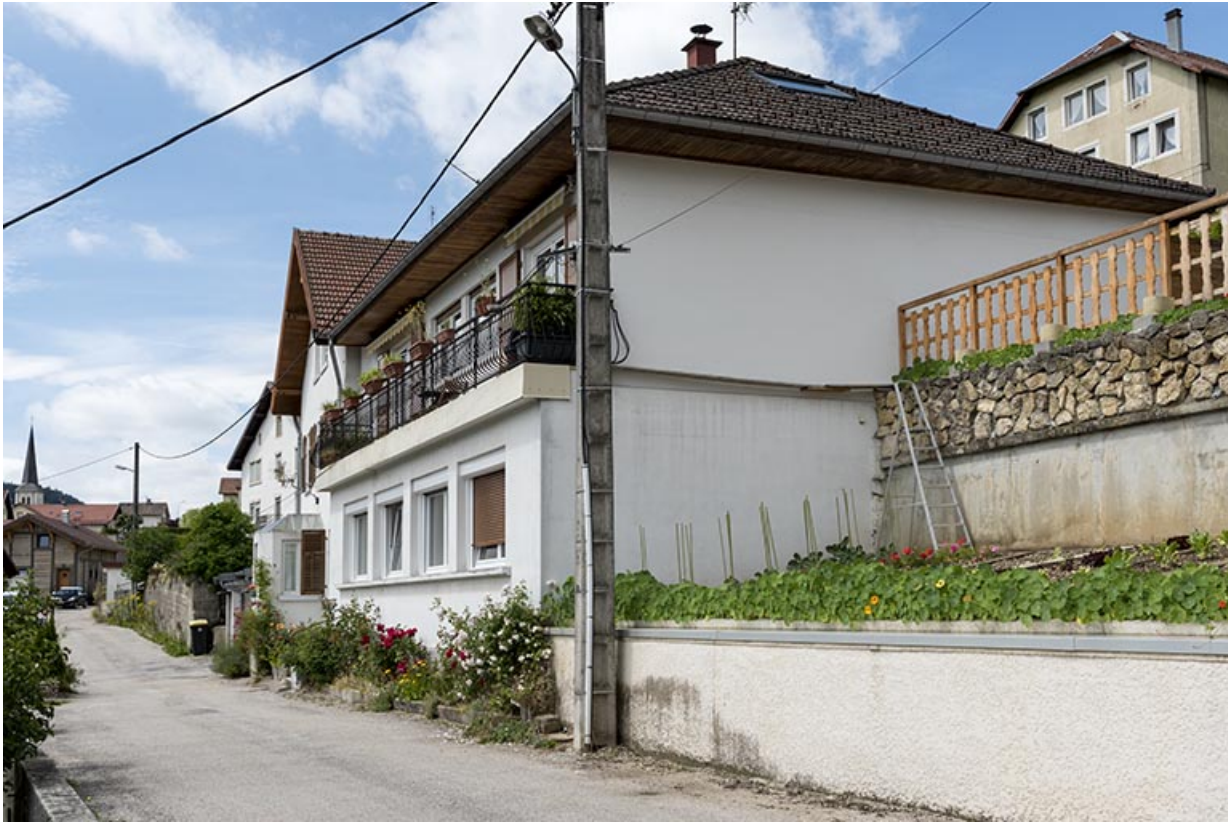
N° de l'illustration : 20162500642NUC4A

**Façades antérieure et latérale droite.**

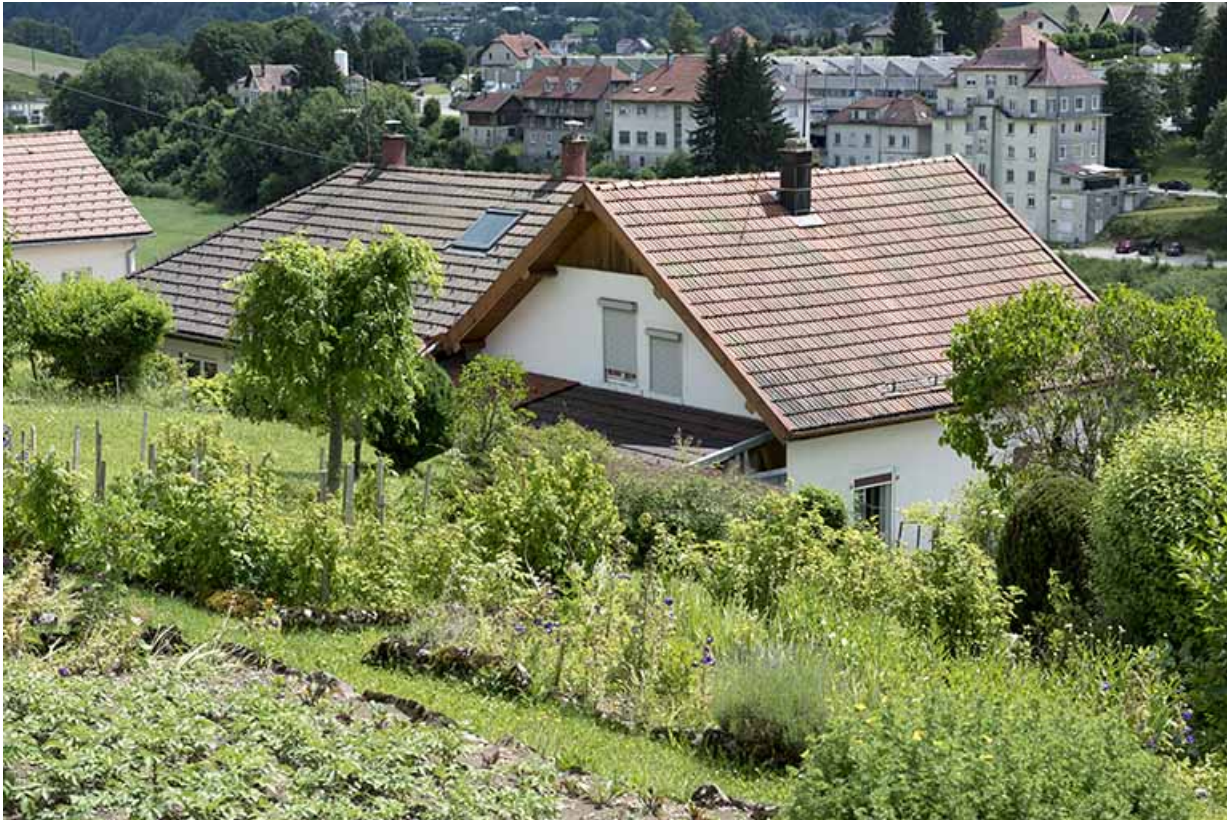
N° de l'illustration : 20162500643NUC4A

**Façade postérieure.**
