## MOULIN À BLÉ ET SCIERIE CHARDON

Bourgogne-Franche-Comté, Doubs  
Montlebon  
Derrière le Mont

Dossier IA25001690 réalisé en 2016 revu en  
2017

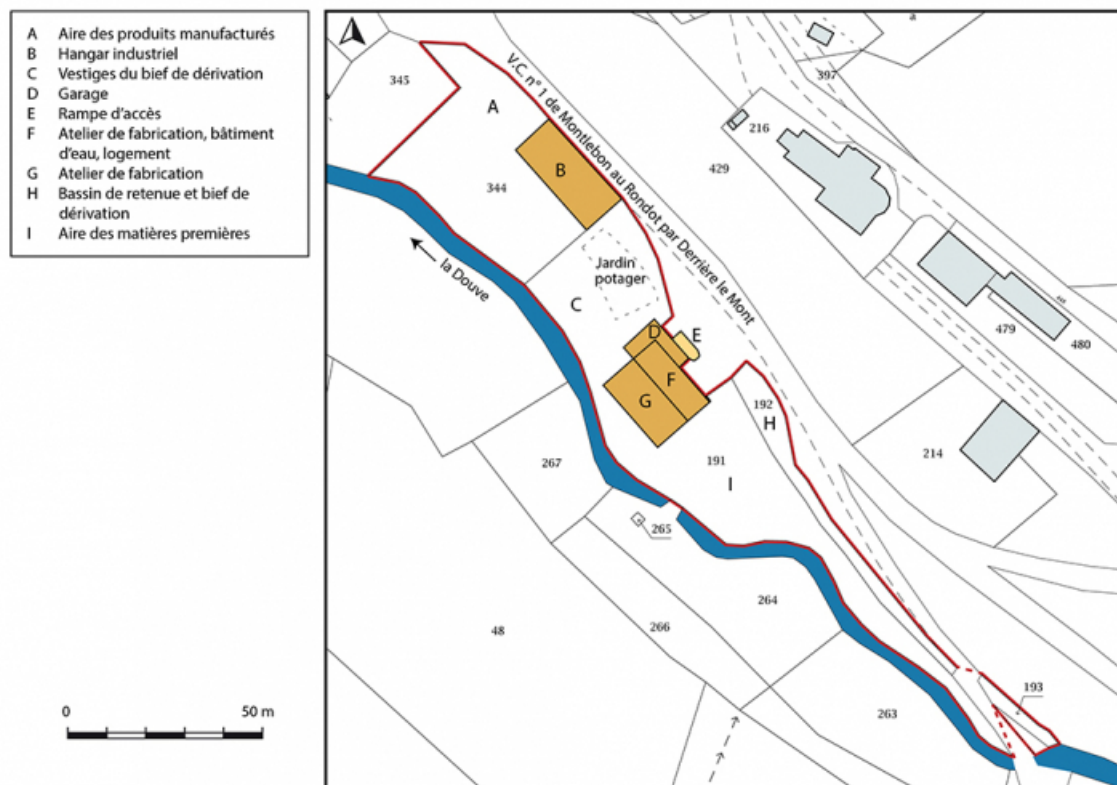
**Plan-masse et de situation. Extrait du plan cadastral, 2016, section D, 1/1 000.**  
25, Montlebon, lieudit : Derrière le Mont

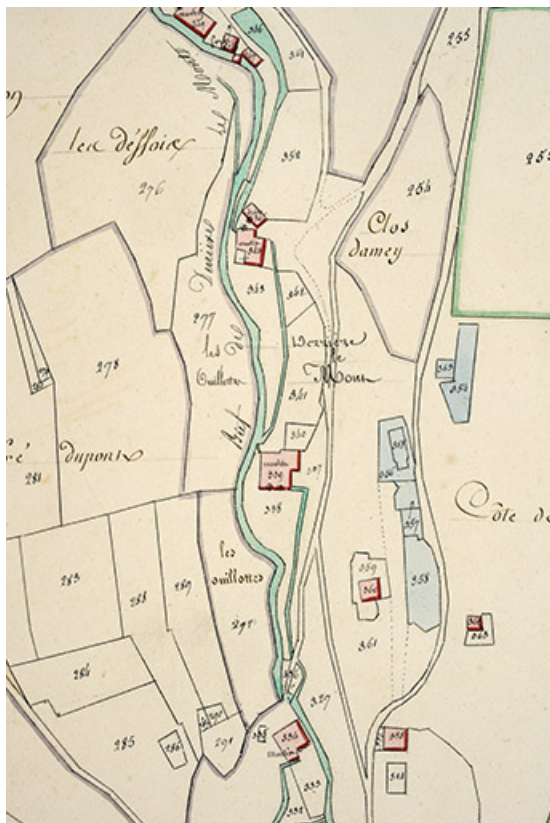
Cadastre de la commune de Montlebon. Atlas parcellaire, 1814, section D 2e feuille [détail : partie centrale de Derrière le Mont], 1/2 500.

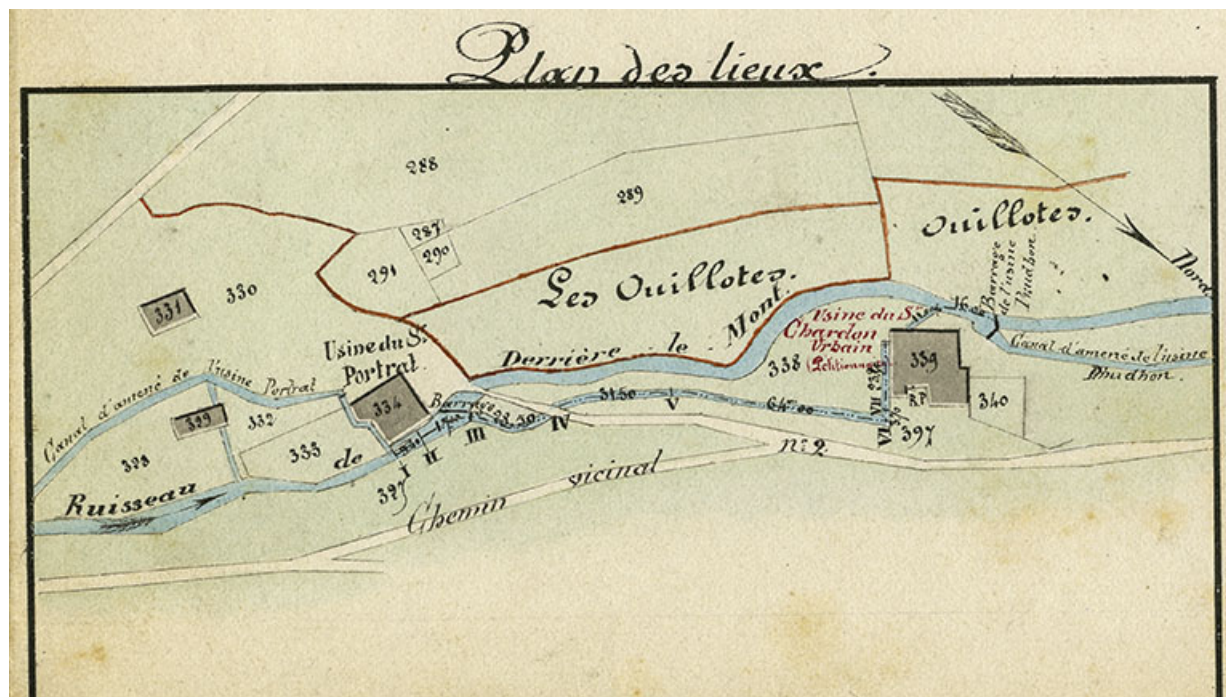
**Ruisseau de Derrière-le-Mont. Commune de Montlebon. Règlement d'eau de l'usine du sieur Chardon Urbain. Plan, profils en long et en travers et dessins de détails [détail : le plan], 1863.**

Ruisseau de Derrière-le-Mont. Commune de Montlebon. Règlement d'eau de l'usine du sieur Chardon Urbain. Plan, profils en long et en travers et dessins de détails, dessin sur calque (plume, lavis), par l'ingénieur ordinaire des Ponts et Chaussées Cuvinot, Besançon le 24 février 1863, échelles diverses, 30,5 x 42 cm. Un exemplaire du plan est conservé dans la liasse Sp 742 des mêmes archives départementales du Doubs.

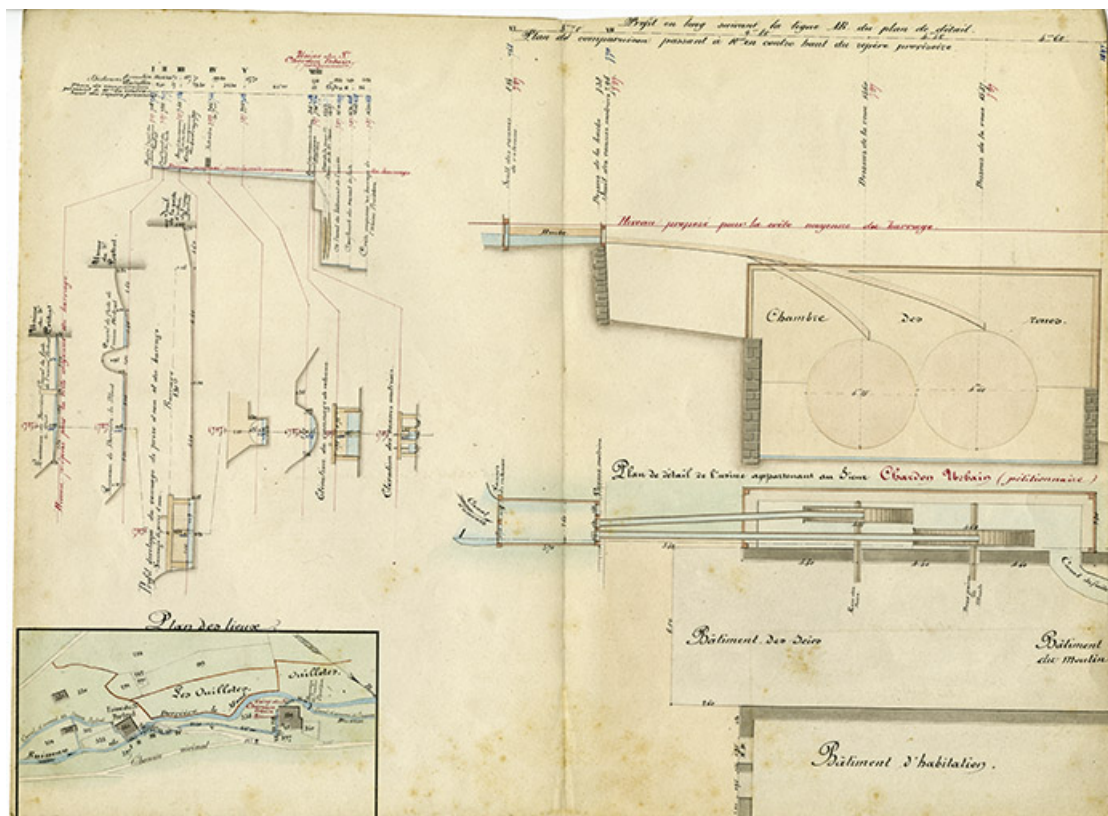
Ruisseau de Derrière-le-Mont. Commune de Montlebon. Règlement d'eau de l'usine du sieur Chardon Urbain. Plan, profils en long et en travers et dessins de détails, 1863.

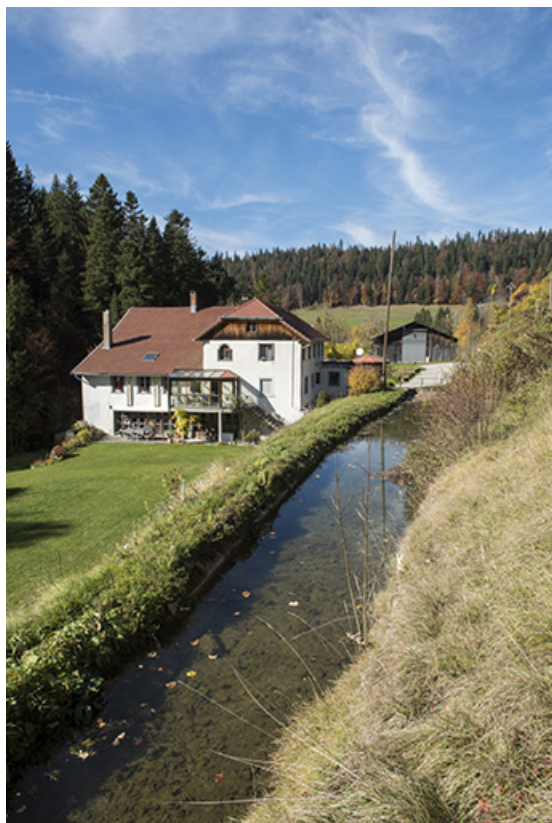
**Vue d'ensemble plongeante sur le bâtiment et le bassin de retenue, depuis le sud-est.**

Le site comprend deux bâtiments principaux accolés, aux murs en moellons calcaires enduits (avec essentage de planches partiel) et couverts de toits à longs pans et tuiles mécaniques. Celui côté route (à l'est) comprend un étage de soubassement, un rez-de-chaussée surélevé, deux étages carrés (le deuxième correspond peut-être à un exhaussement ancien) et un étage de comble ; l'autre a un niveau de moins (il n'a qu'un étage carré). La desserte s'effectue par des escaliers dans-oeuvre et un escalier extérieur droit récent en béton sur le pignon sud. Un pont de grange (rampe d'accès) desservait l'étage carré à l'est mais il a été surmonté (dès la première moitié du 20<sup>e</sup> siècle ?) d'un corps de bâtiment, en équerre et en rez-de-chaussée, dont les murs et le toit terrasse sont en béton. Le premier bâtiment est coiffé d'un toit à demi-croupes ; le deuxième a des pignons couverts tout comme le hangar, en pan de bois essenté de planches et à charpente en bois apparente. Le bassin de retenue se signale par son mur de soutènement en pierres de taille massives.

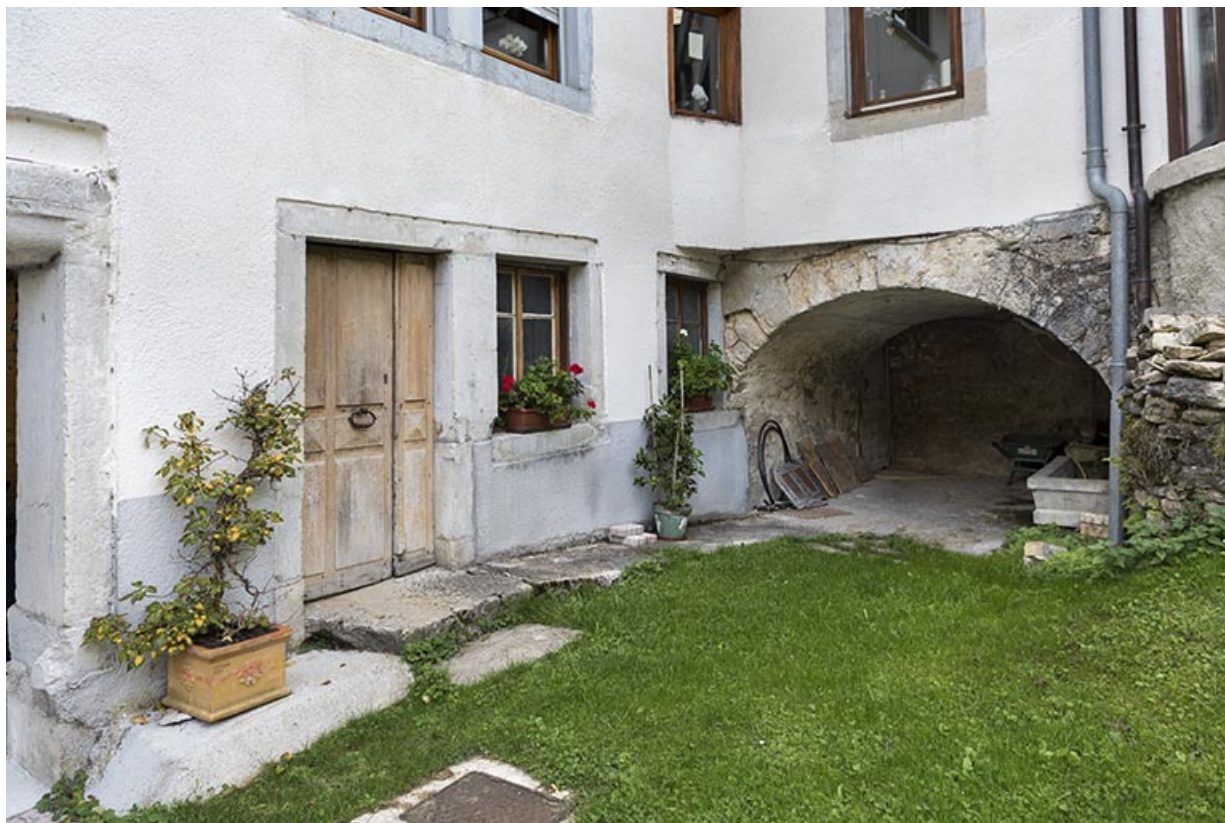
**Bâtiment : baies et ancien pont de grange (rampe d'accès).**

Le moulin est bâti au 18<sup>e</sup> siècle : la date (partiellement lisible) 17.4 est gravée sur un linteau de baie à l'étage de soubassement à l'ouest (des fragments d'inscription sont aussi visibles : V o i près de la date, t o M b suivi de l ou i sur une autre pierre). Dessiné avec deux roues hydrauliques verticales sur le plan cadastral de 1814 (D 339), il appartient au meunier Félix Chardon (1768-1847). Originaire de Goumois, la famille Chardon est active dans la meunerie et la scierie, et possède à différentes époques plusieurs des établissements de Derrière le Mont. Ce site, transmis de père en fils, reste entre ses mains tout au long du 19<sup>e</sup> siècle et la majeure partie du siècle suivant : il est tenu de 1835 à son décès par Auguste (1802-1857), puis jusqu'en 1897 par Urbain (1834-1903), jusqu'en 1945 par Emile Alexandre (1867-1956) - dont le frère Jules exploite le moulin en amont - et ensuite conjointement par Joseph (1912-2002) et Vital, ses derniers exploitants. En 1851, il se compose de "2 moulins à 1 tournant chacun" et, comme la moitié des établissements hydrauliques établis sur la Douve, est en "chômage prolongé" avec "peu d'affaires". En 1861, Urbain Chardon demande l'autorisation (obtenue le 17 mai 1864) d'ajouter au moulin "une scierie à double harnais". Ce qu'il fait sans attendre puisque le 5 novembre 1862, "l'usine est mise en mouvement par deux roues en dessus, la première sert de moteur à trois scies verticales, la seconde est employée pour le moulin à blé" (qui comporte deux paires de meules). Dotée par la suite d'une machine à vapeur et d'une turbine Francis (remplaçant les roues), la scierie se développe et emploie 3 ou 4 personnes au 20<sup>e</sup> siècle. La matrice cadastrale signale des extensions vers 1931, en 1948 et vers 1953 (hangar bâti au nord pour le stockage des planches). L'établissement ferme vers 1975-1976 et ne sert ensuite plus que d'habitation. Des vérandas ont été réalisées au 21<sup>e</sup> siècle à l'est (accolée à un corps de bâtiment en béton occupant l'ancien pont de grange et se poursuivant par un garage en retour d'équerre au nord) et au sud.

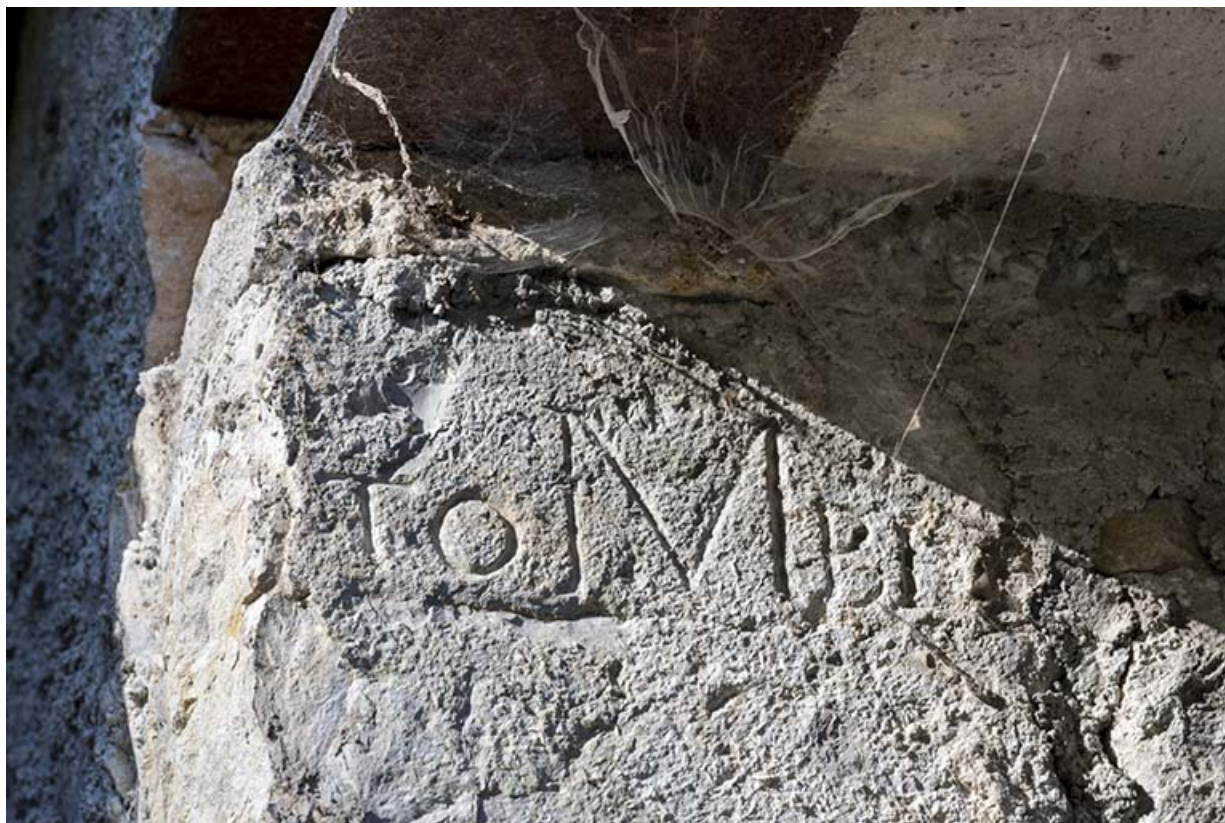
**Bâtiment : inscription près de l'angle sud.**

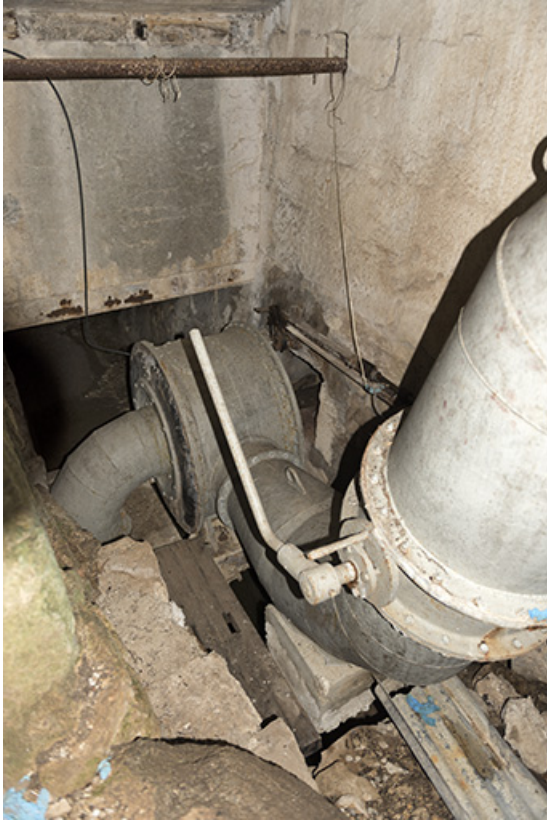
**Turbine.**

**Énergie utilisée** : énergie hydraulique produite sur place turbine hydraulique, énergie thermique produite sur place

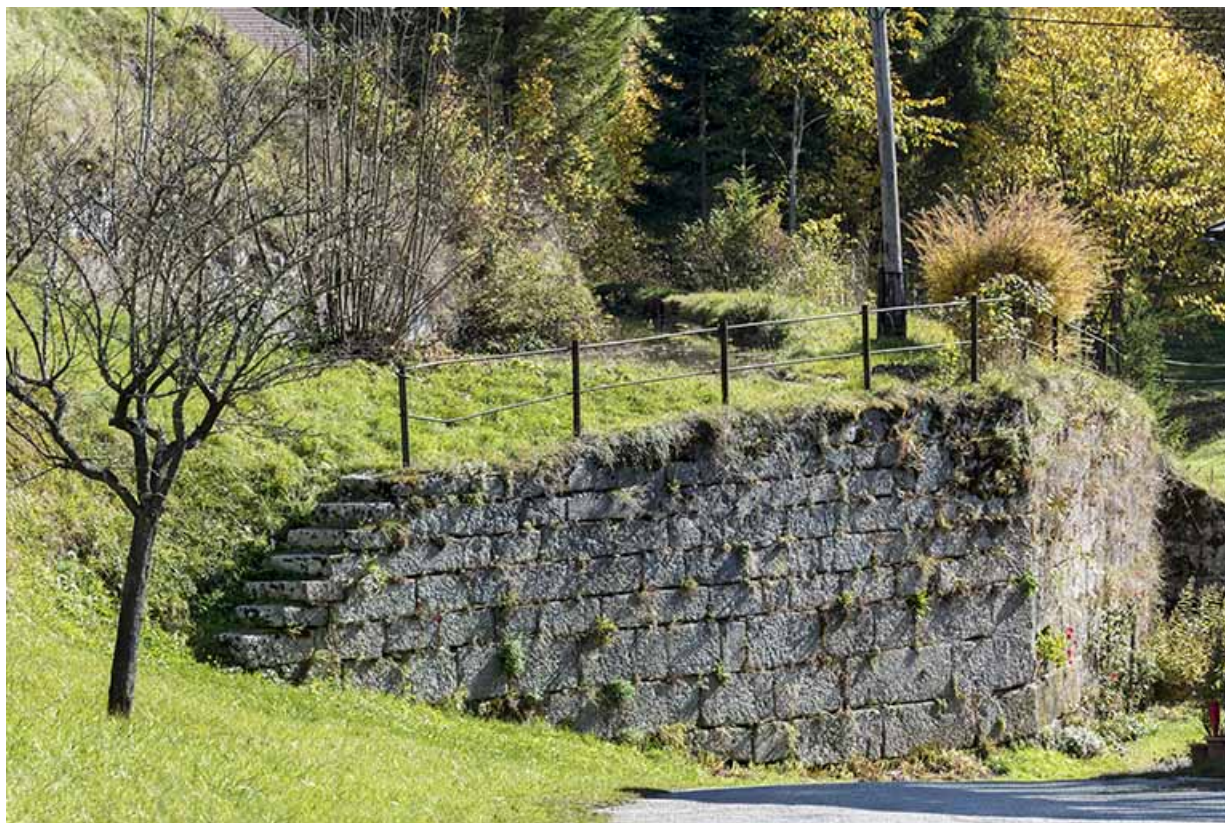
**Bassin de retenue : mur de soutènement.**

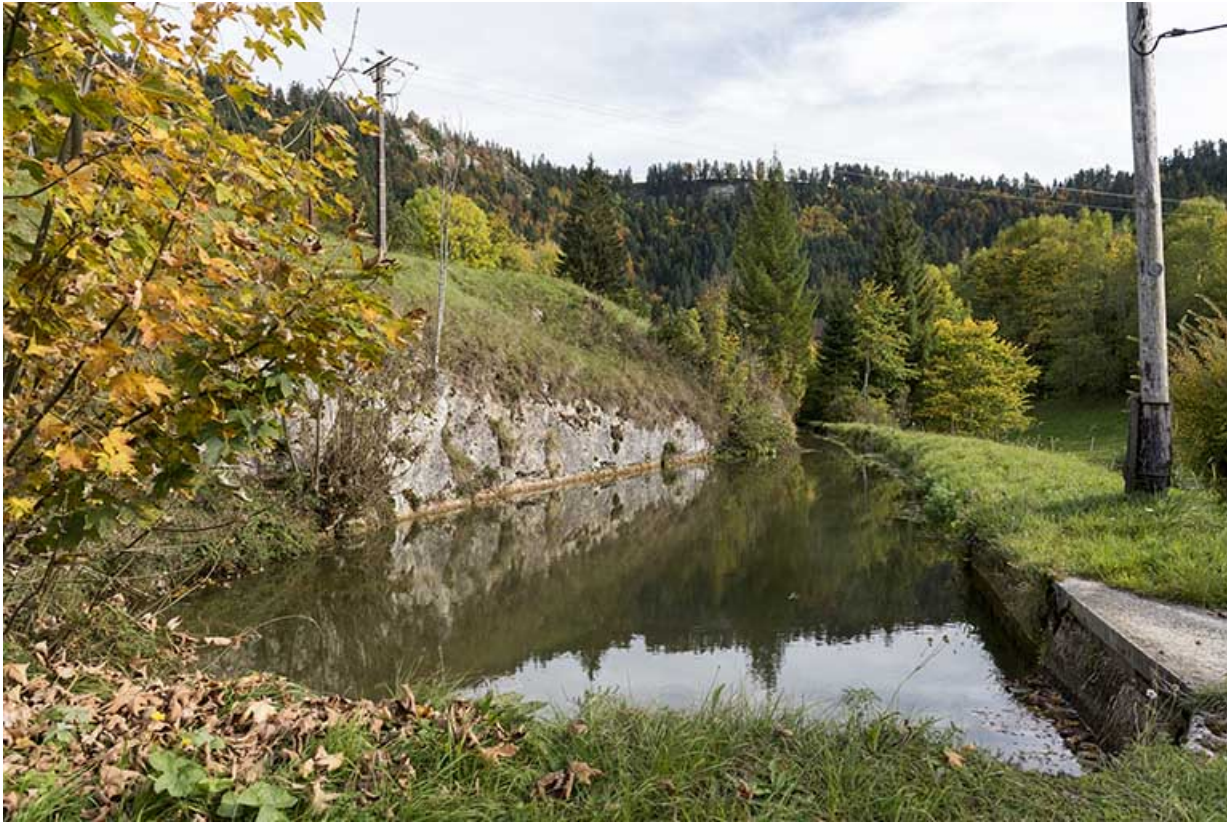
**Bassin de retenue.**

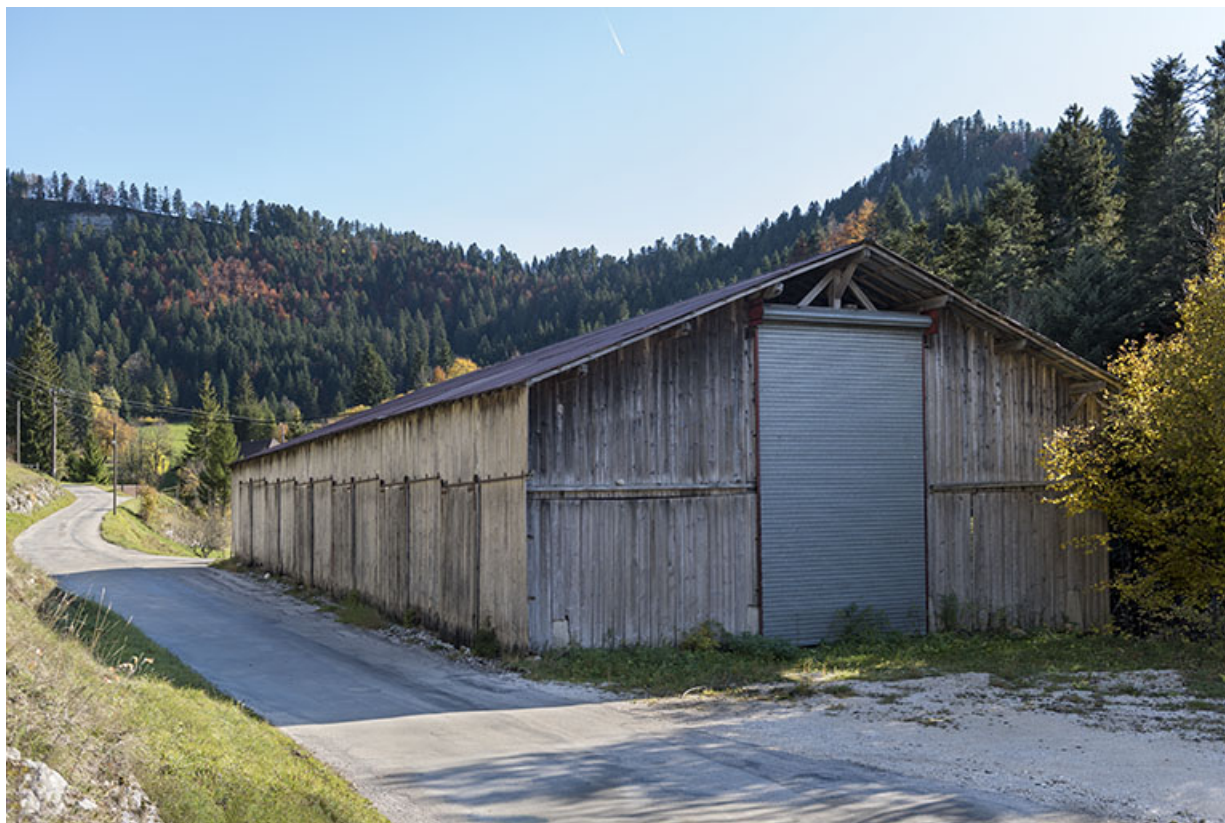
**Hangar, au nord.**
