## USINE D'HORLOGERIE (USINE DE BOÎTES DE MONTRE) DE LA SOCIÉTÉ GÉNÉRALE DES MONTEURS DE BOÎTES D'OR

Bourgogne-Franche-Comté, Doubs  
Besançon  
21 rue Gambetta

Dossier IA25001708 réalisé en  
2017

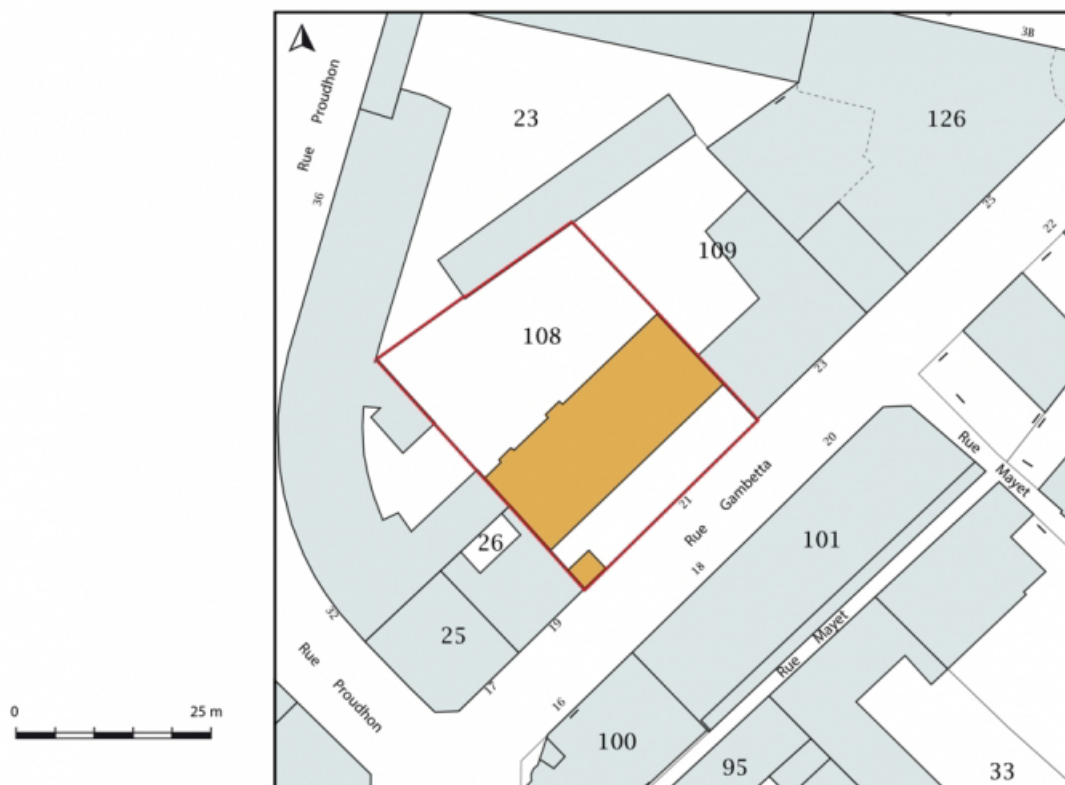
N° de l'illustration : 20192501065NUDA

**Plan-masse et de situation. Extrait du plan cadastral, 2019.**

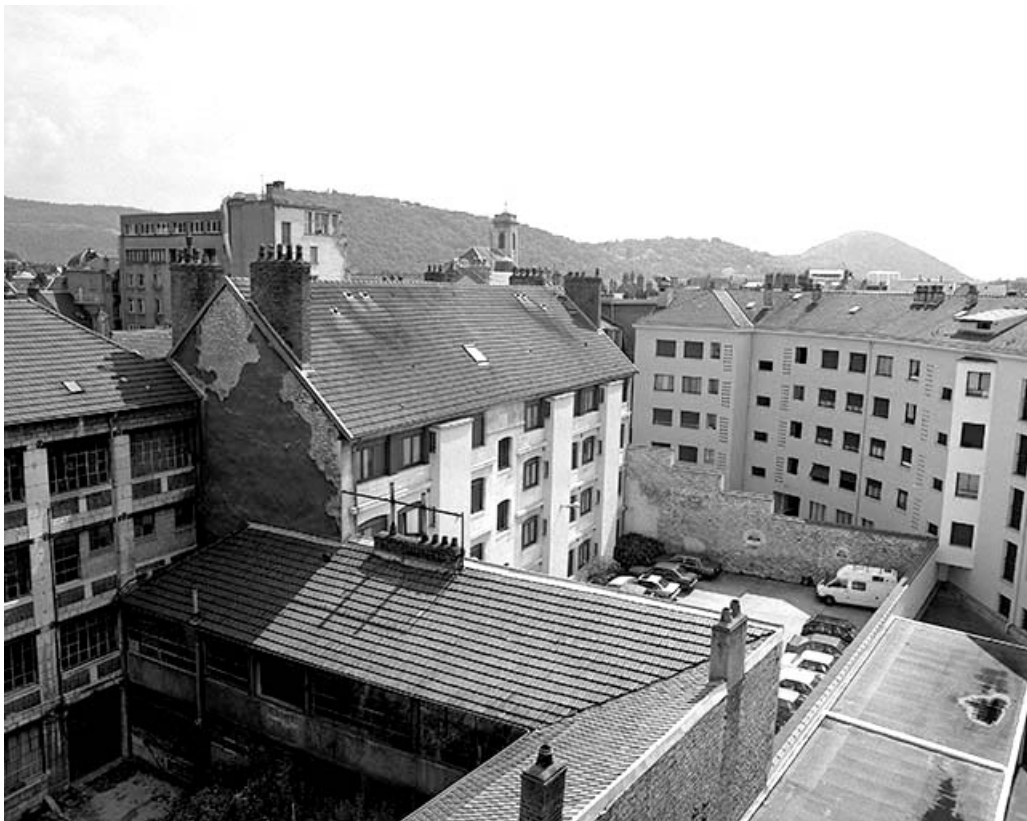
N° de l'illustration : 19962500137X

**Façade postérieure et cour : de trois quarts gauche.**

Construit en retrait par rapport à la rue, l'atelier de fabrication comprend trois étages carrés ajourés de larges baies couvertes en arc segmentaire. Il est bâti en pierre de taille et couvert d'un toit à longs pans en tuile mécanique.

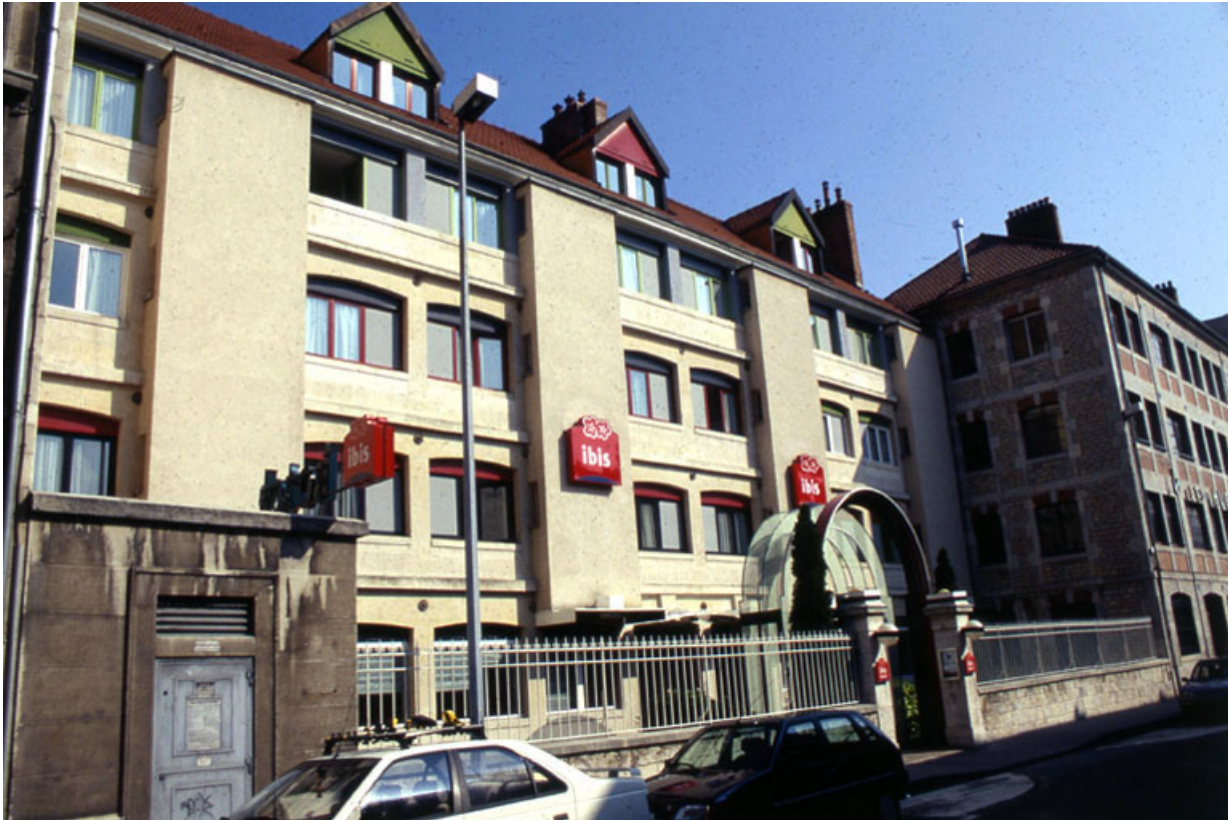
N° de l'illustration : 19962500141ZA

**Façade antérieure : de trois quarts gauche.**

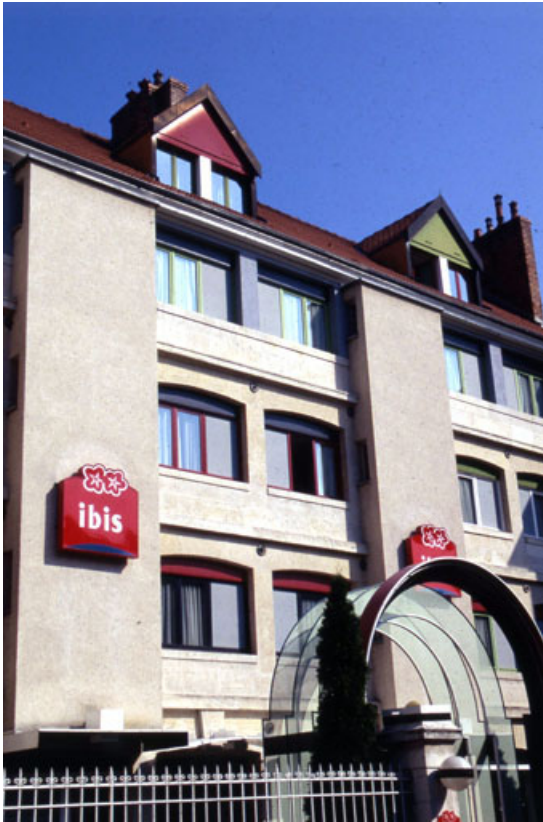
N° de l'illustration : 19962500139ZA

**Façade antérieure : détail de la partie centrale.**

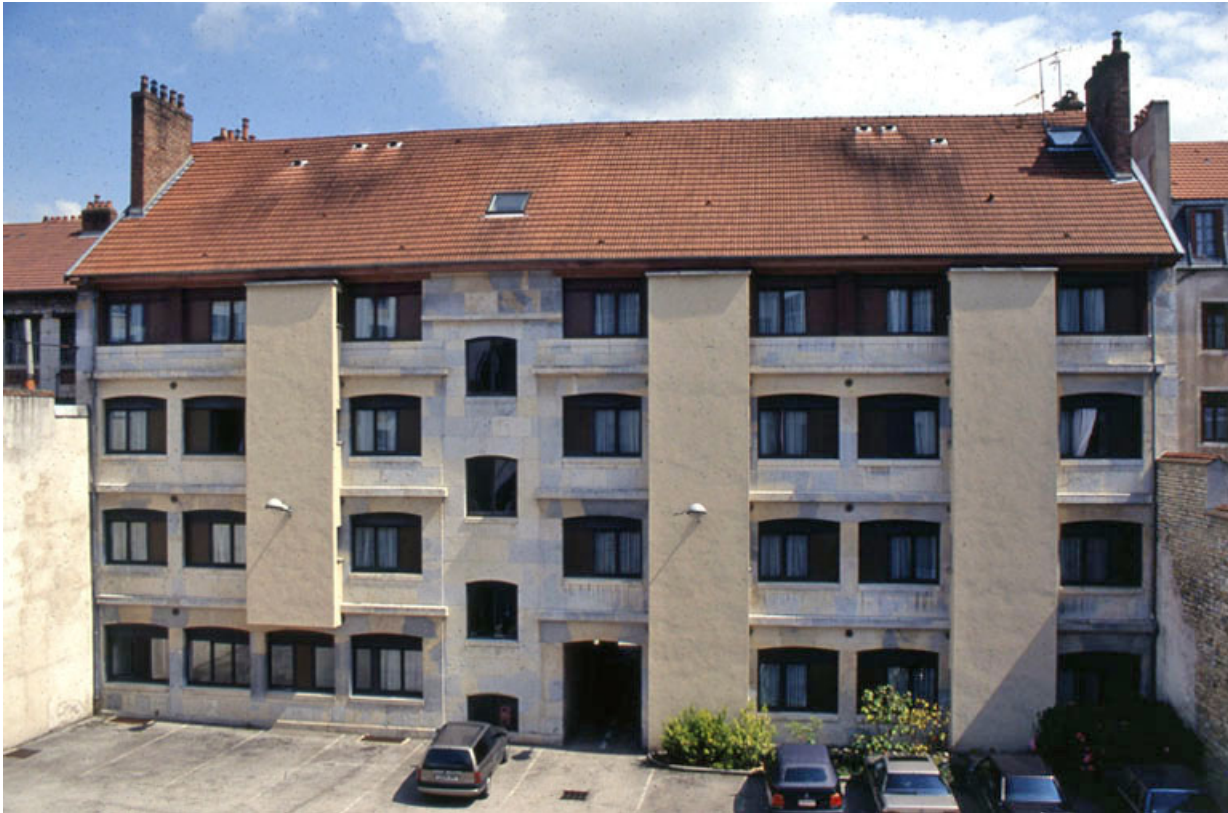
N° de l'illustration : 19962500136ZA

**Façade postérieure.**

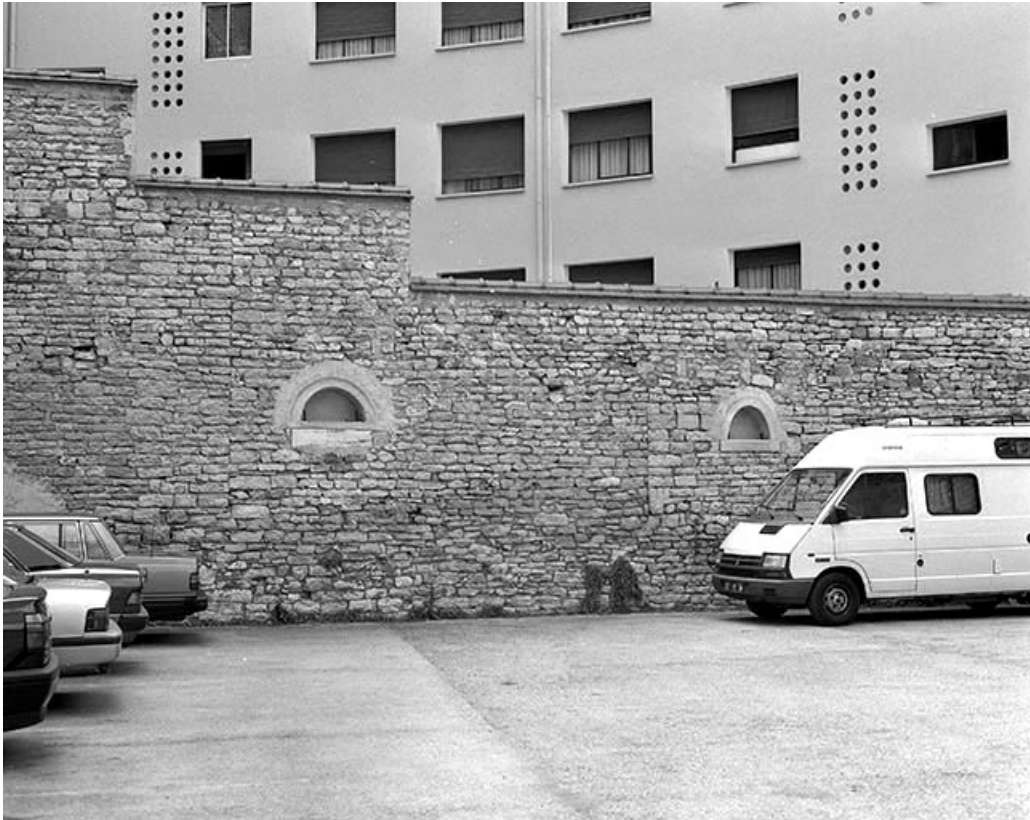
N° de l'illustration : 19962500133X

**Cour : détail du mur de clôture droit.**

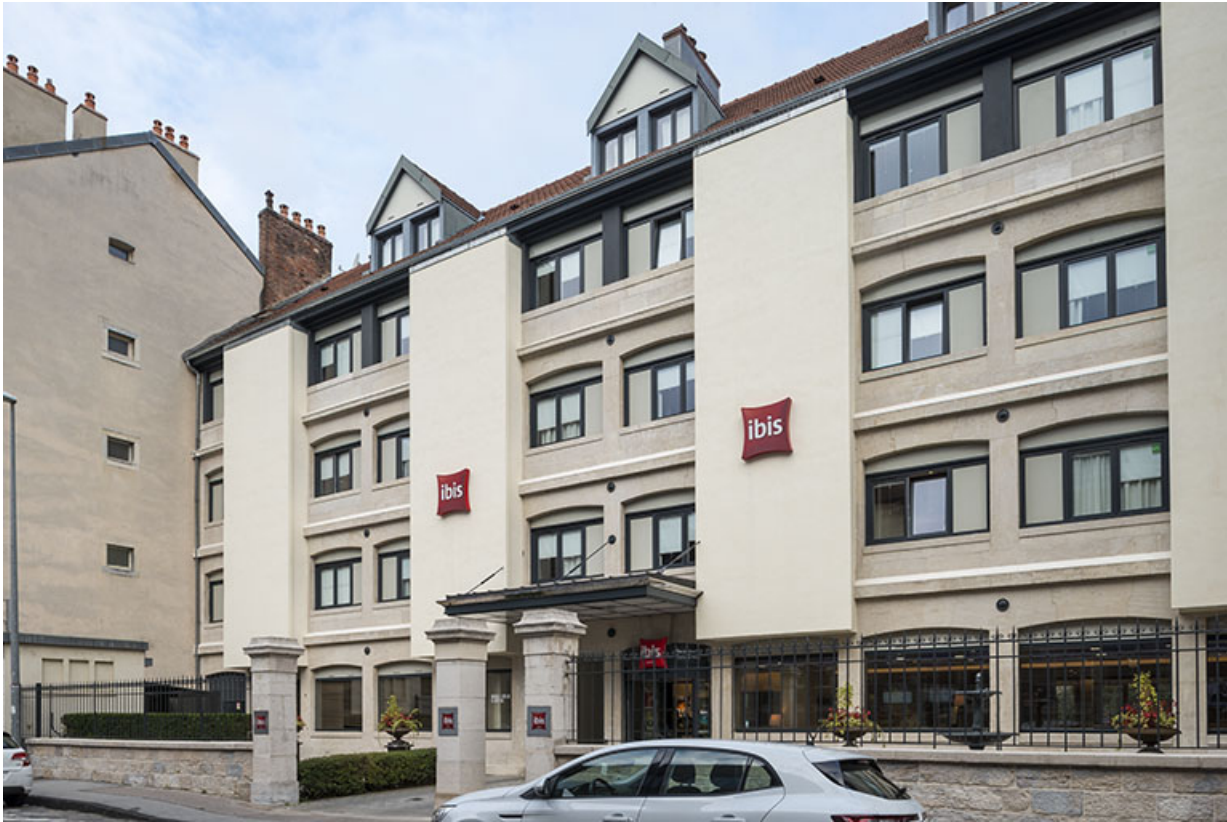
N° de l'illustration : 20172501342NUC4A

**Façade antérieure vue de trois quarts droite.**
