## USINE DE PIPES FROSSARD, PUIS CETEHOR, ACTUELLEMENT IMMEUBLE

Bourgogne-Franche-Comté, Doubs  
Besançon  
16 avenue Carnot

Dossier IA25001712 réalisé en  
2017

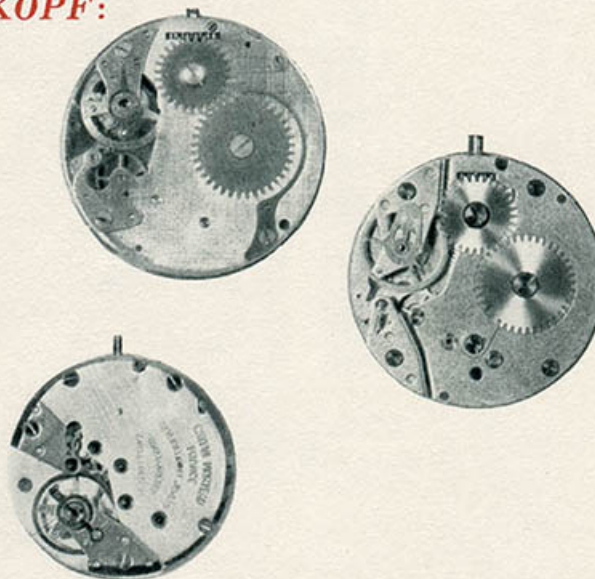
## ***MONTRES BRACELET ROSKOPF:***

**Montre «Roskopf»  
créée par le Cétéhor en 1950.**

**Montre «Roskopf»  
créée par le Cétéhor en 1953.**

**Montre «Roskopf»  
créée par le Cétéhor en 1954.**

**Création de calibres de montres Roskopf, 1955.**

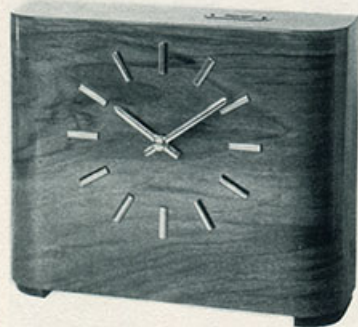
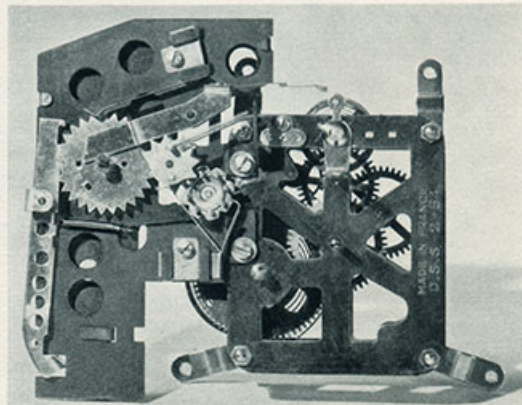
### **PENDULETTE A MÉCANISME A PRÉPAIEMENT :**

Destinée à l'exportation, cette pendulette (mouvement de réveil normal) est équipée d'un mécanisme «à prépaiement» qui commande la marche du mouvement par introduction de pièces de monnaie. Ce mécanisme a été dessiné par le Cétéhor.

**PENDULETTE A PRÉPAIEMENT  
(ÉCHELLE RÉDUITE)**

**A GAUCHE DU MOUVEMENT D'HORLOGERIE,  
LE MÉCANISME A PRÉPAIEMENT DE LA  
PENDULETTE CI-CONTRE.**

**Pendulette à mécanisme à prépaiement, 1955.**
