## USINE D'HORLOGERIE LÉON HATOT

Bourgogne-Franche-Comté, Doubs  
Besançon  
13 rue de la Rotonde

Dossier IA25001845 réalisé en  
2018

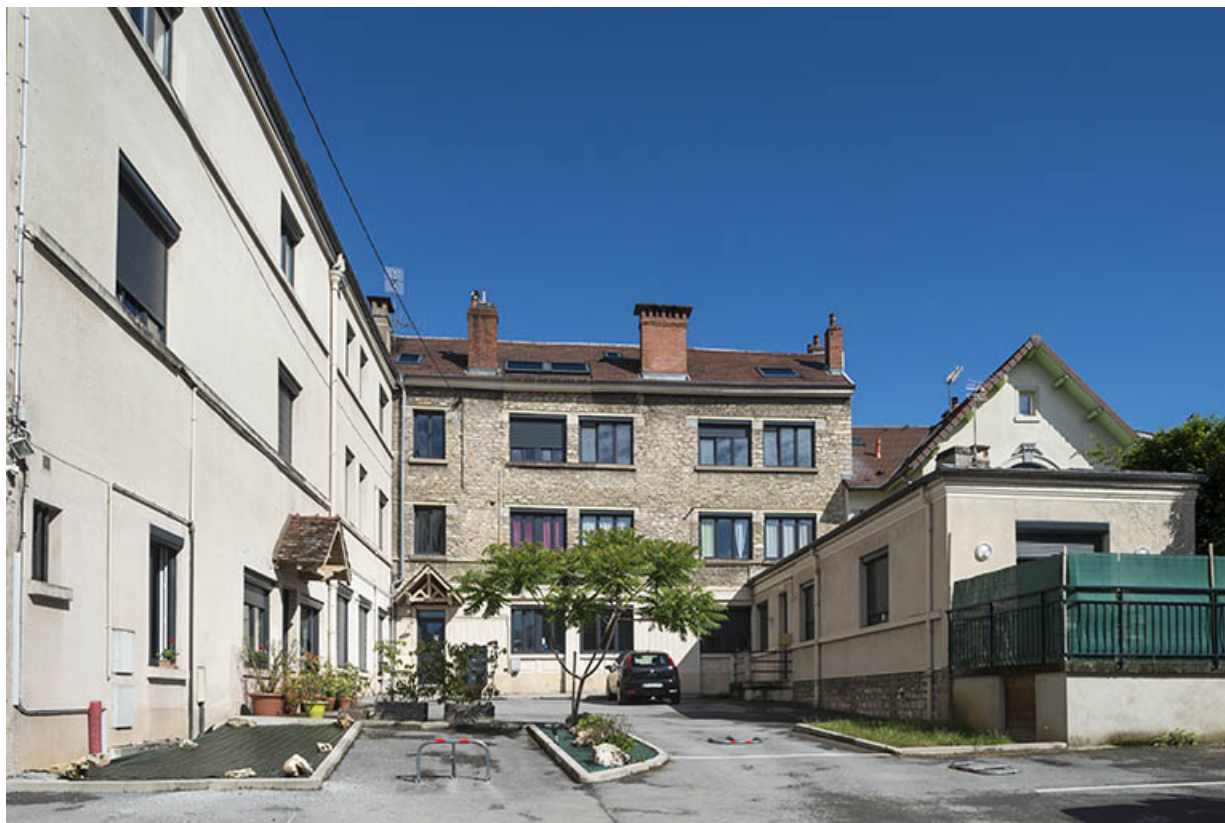
**Vue d'ensemble depuis le sud.**

Bâti en moellon de calcaire, l'atelier de fabrication principal comprend deux étages carrés et est couvert d'un toit à longs pans en tuile plate. Le bâtiment est, qui abritait deux ateliers la conciergerie, est en rez-de-chaussée, couvert d'un appentis à croupes. Le bâtiment ouest (atelier de décorateur et bureaux), construit en moellon de calcaire enduit, compte deux étages carrés et est également couvert d'un appentis à croupes en tuile mécanique.

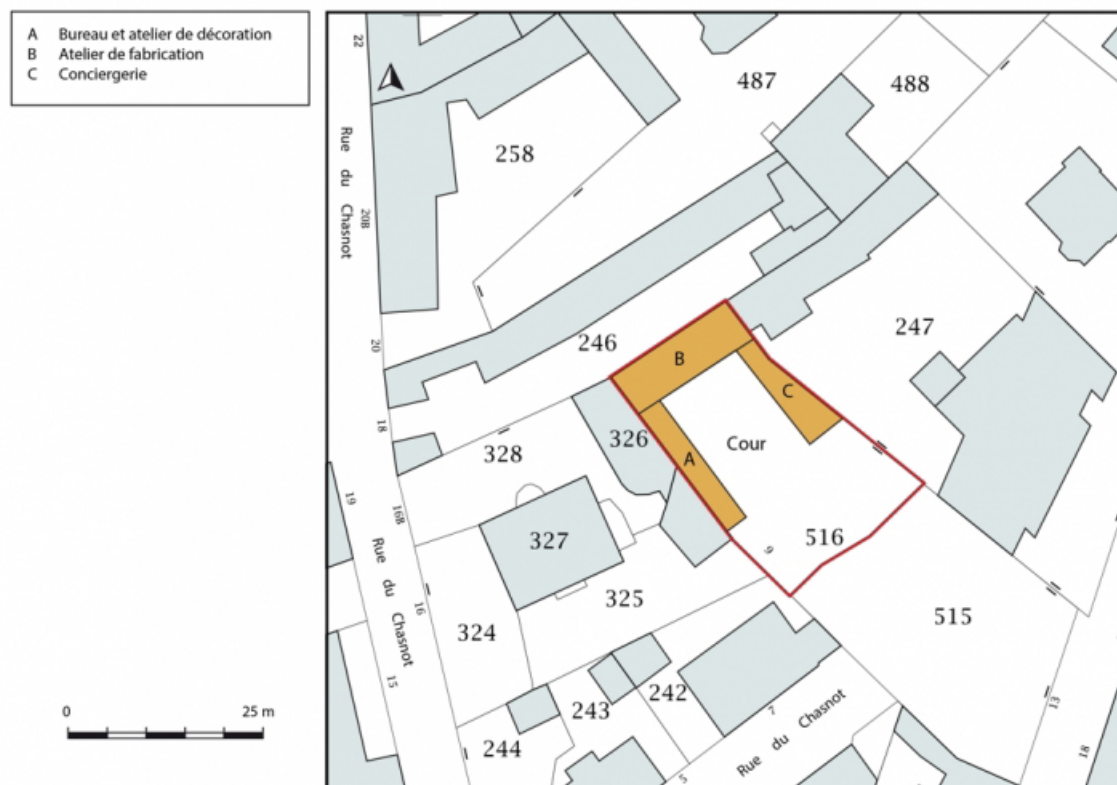
**Plan-masse et de situation. Extrait du plan cadastral, 2019.**

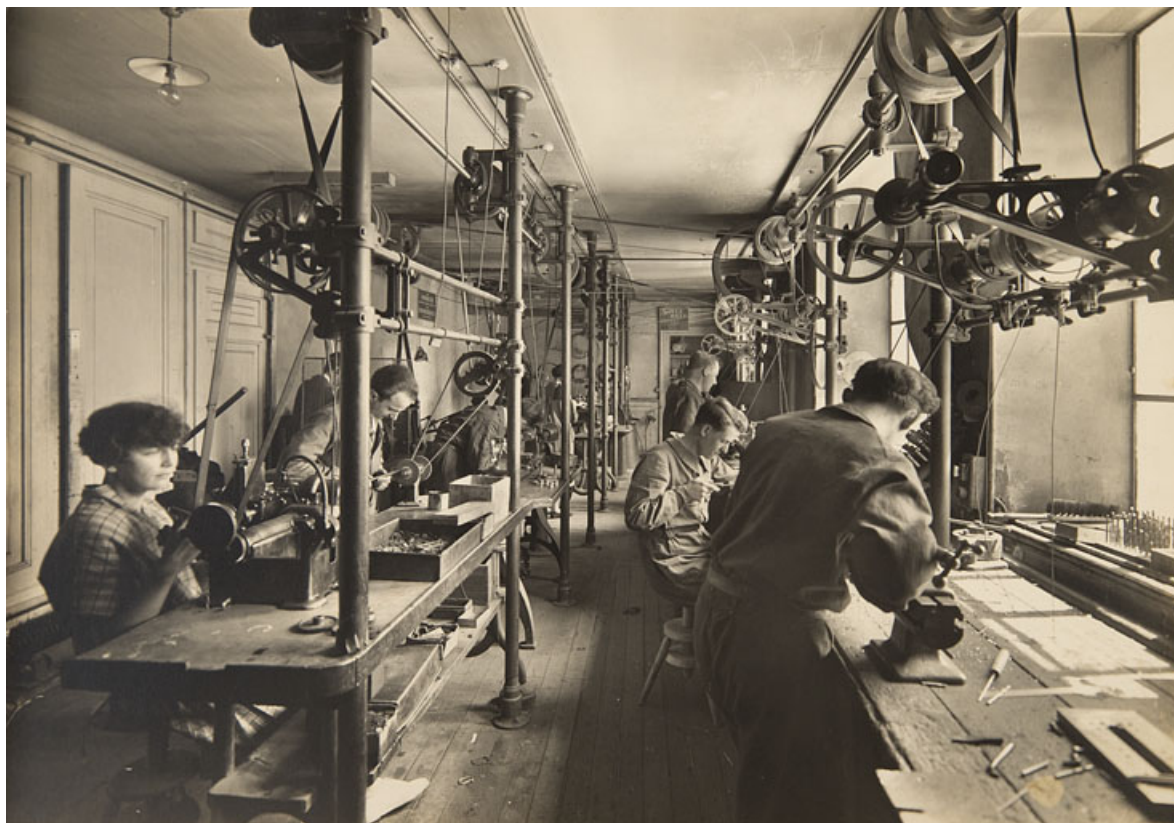
**Un des ateliers de mécanique pour la fabrication de l'outillage, 1933.**

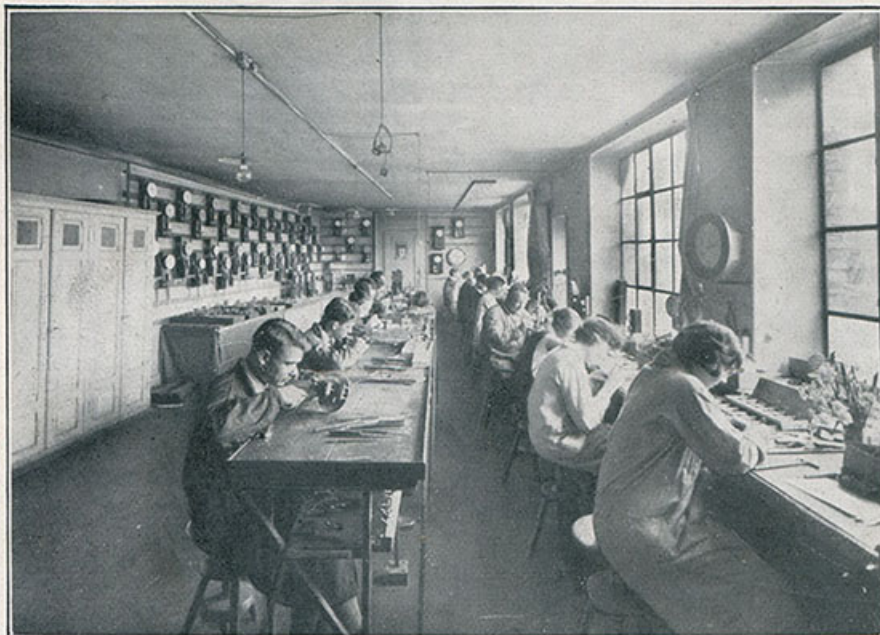
**Un des ateliers de montage des horloges électriques Ato, 1933.**

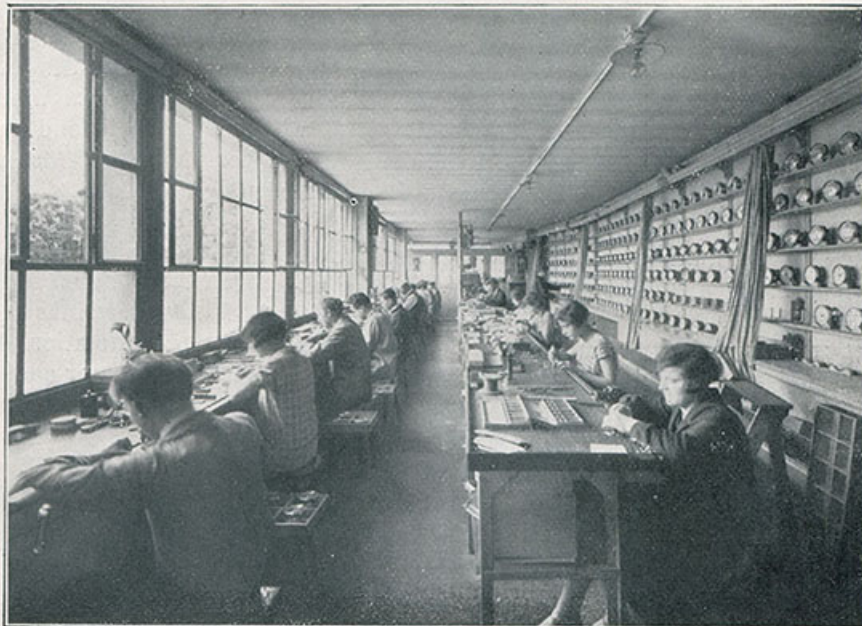
**Un des ateliers de montage des pendules électriques Ato, 1933.**

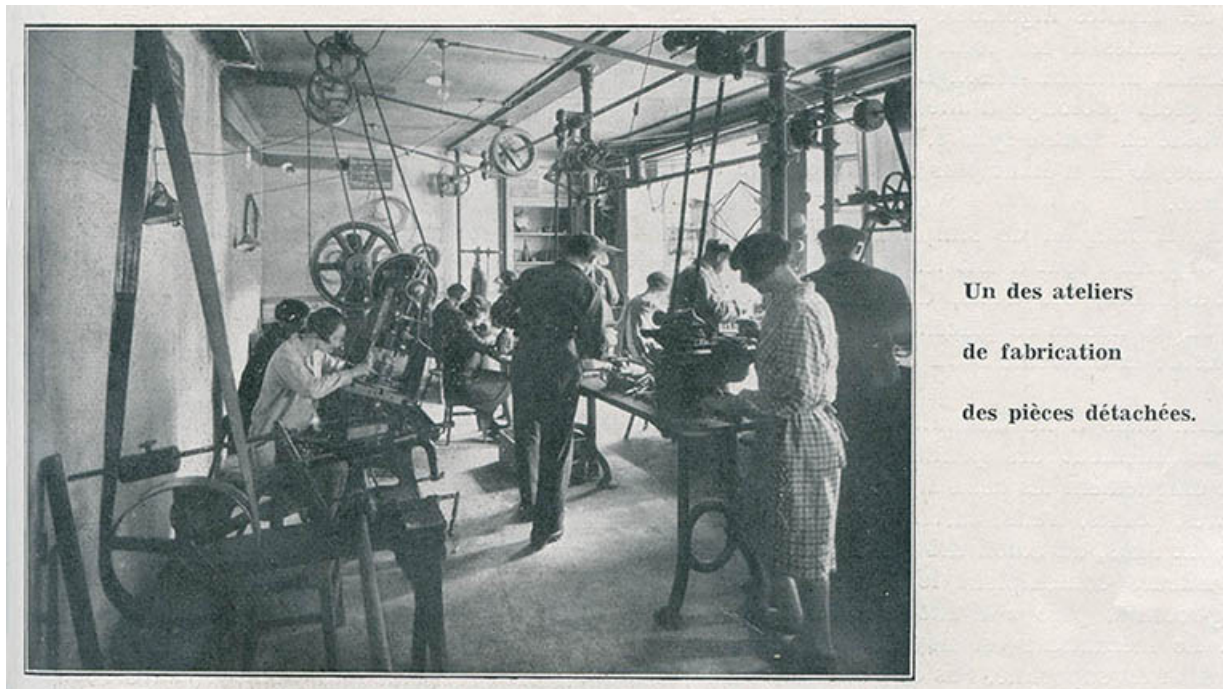
**Un des ateliers de fabrication des pièces détachées, 1933.**

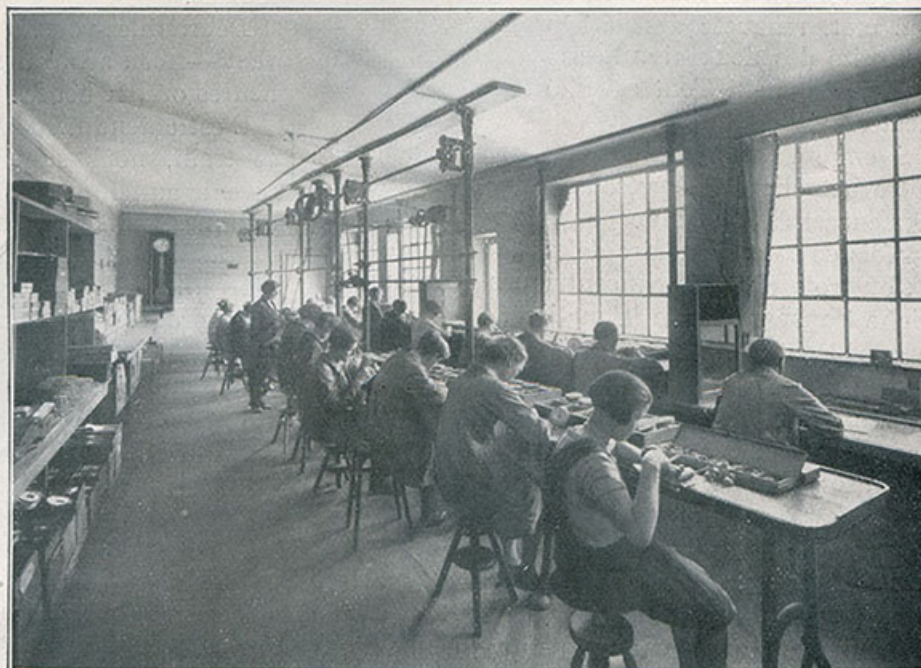
**Un des ateliers de montage et de vérification, 1933.**

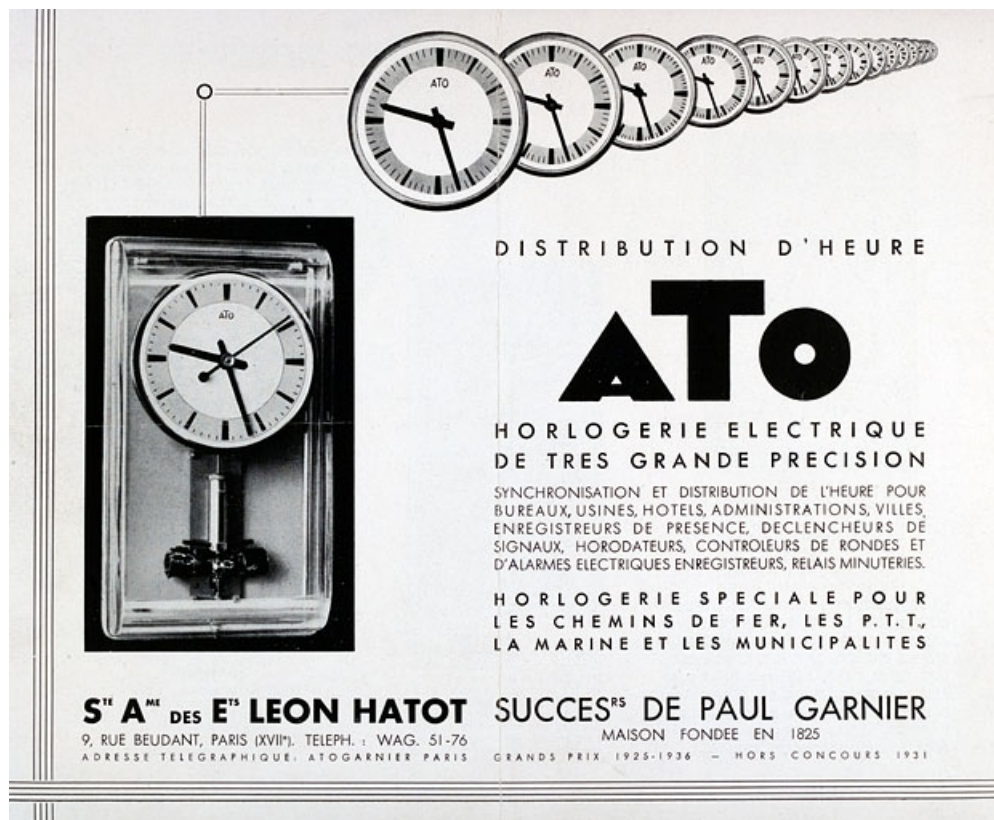
**Distribution d'heure Ato [horloge mère modèle 13.020 et horloges réceptrices], vers 1960.**  
25, Besançon, 34, 36, 41 à 43 avenue de l' Observatoire, lieudit : la Bouloie

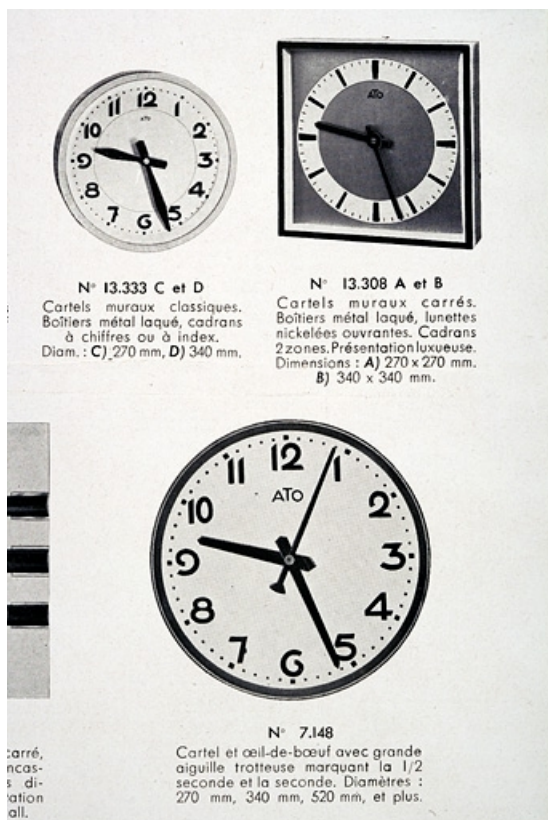
**[Horloges réceptrices modèle 13.308, 13.333 et 7.148], vers 1960.**

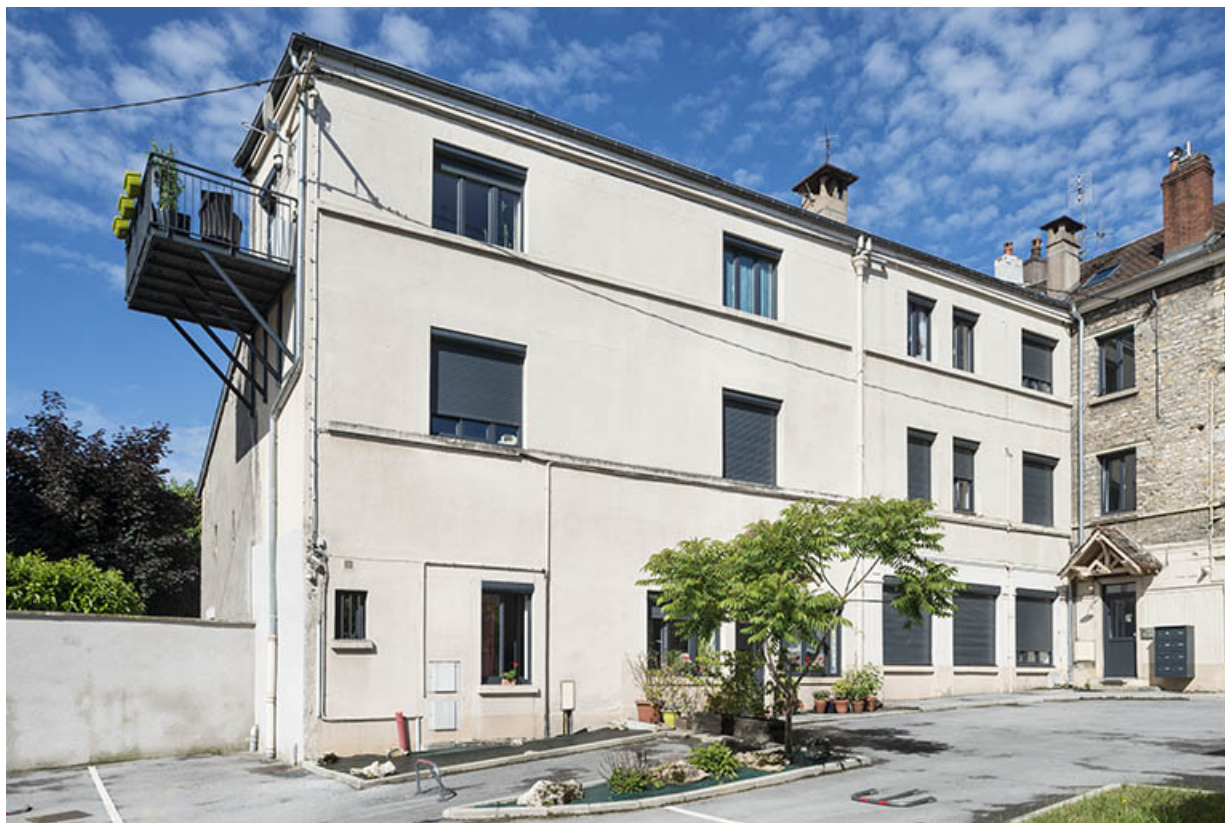
**Corps de bâtiment ouest (anciens logements et bureaux ?).**

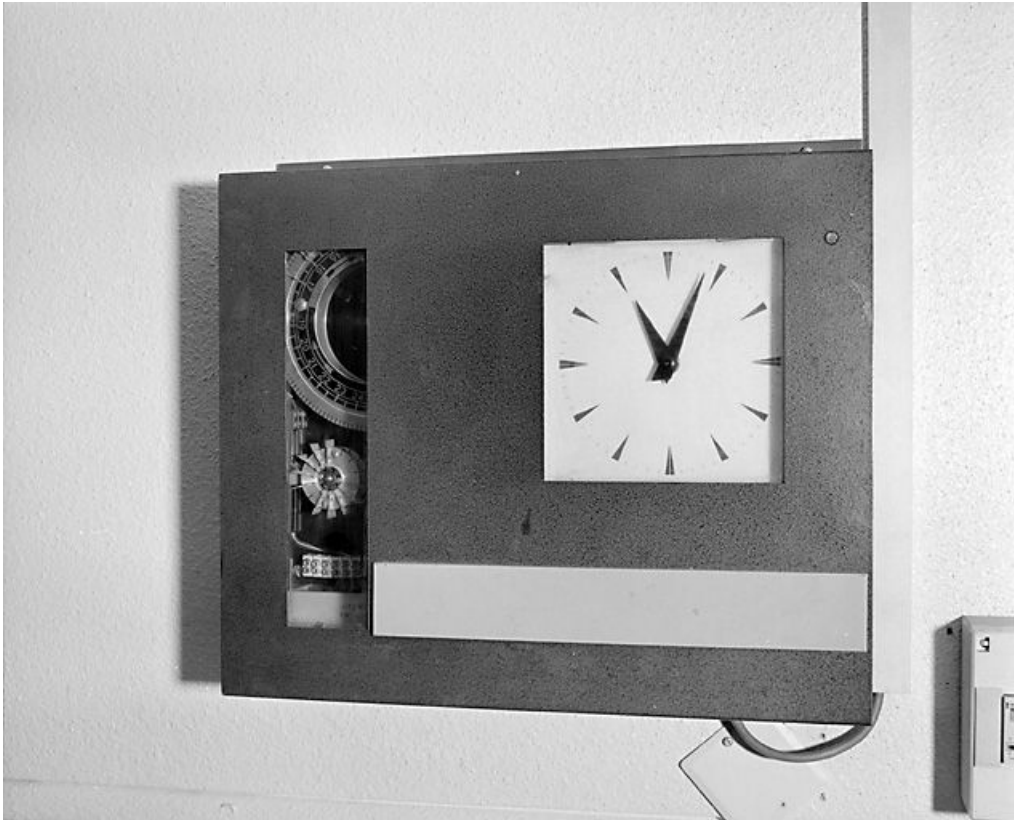
**Horloge mère.**

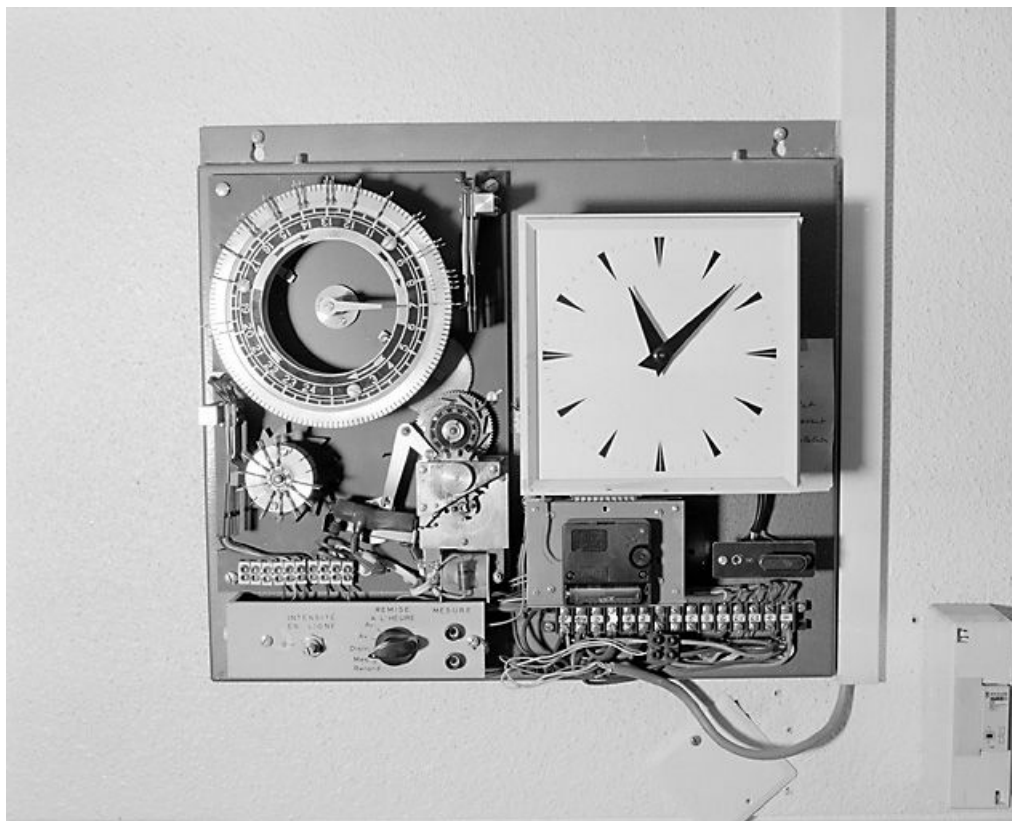
**Horloge mère : modules sonnerie et garde-temps.**

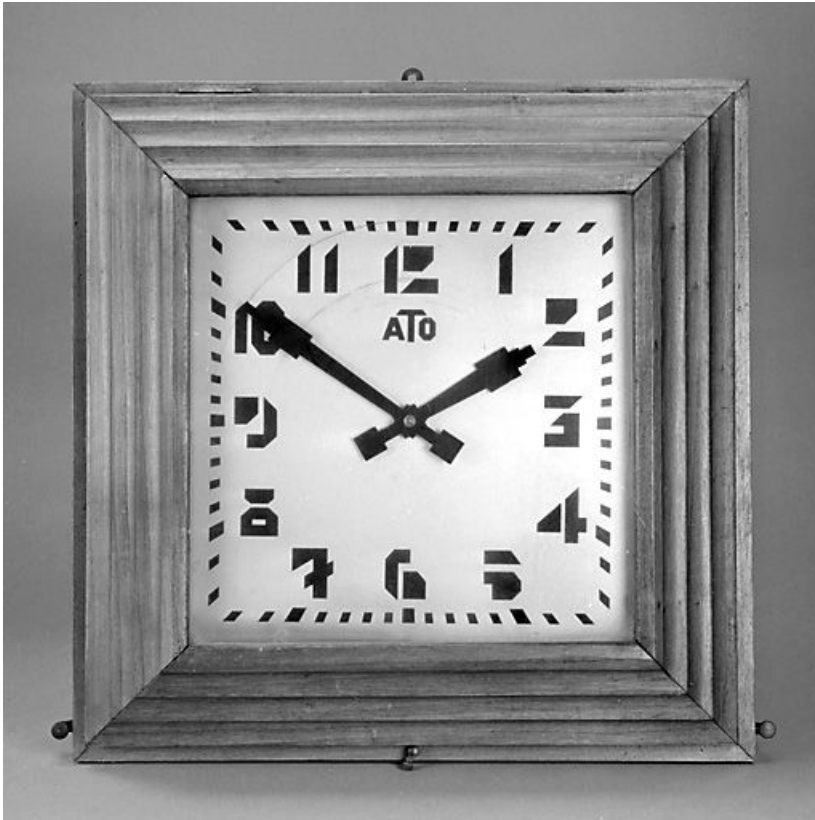
**Horloge secondaire.**

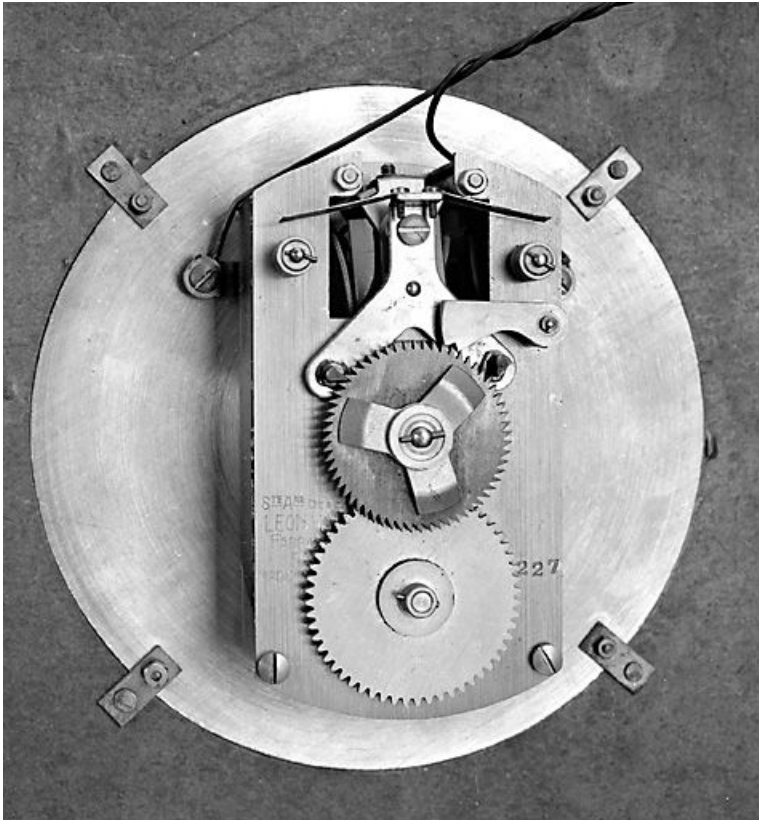
**Horloge secondaire : système moteur.**

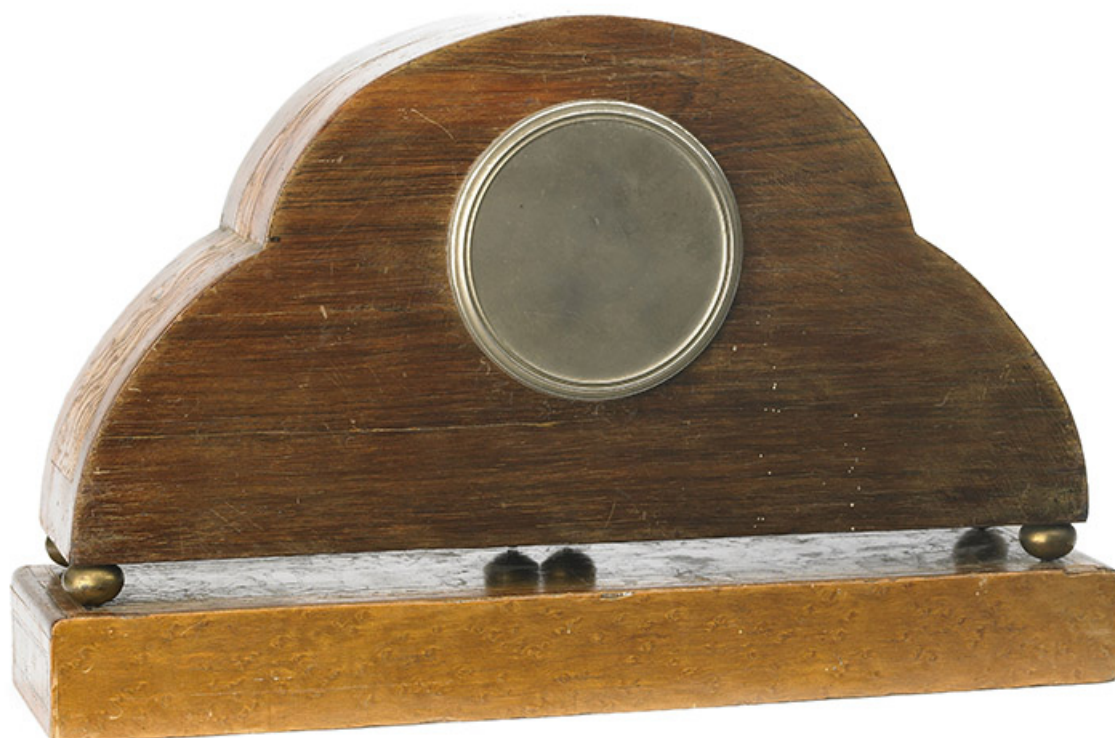
**Pendule ATO (face arrière), 2e quart 20e siècle. (Collection musée du Temps, Besançon).**  
25, Besançon, 13 rue de la Rotonde
