## FROMAGERIE DITE FRUITIÈRE À COMTÉ DU RUSSEY

Bourgogne-Franche-Comté, Doubs  
Le Russey  
13 rue Leclerc

Dossier IA25001890 réalisé en  
2018

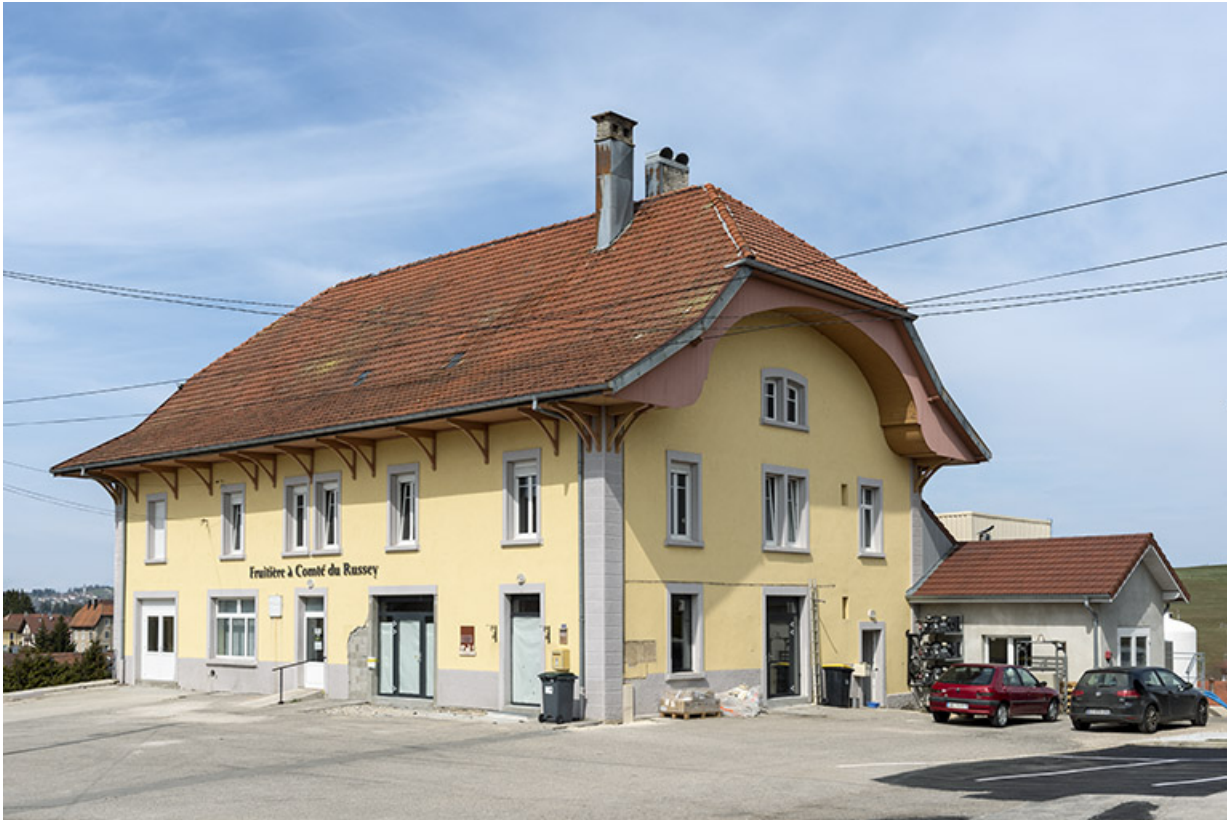
**Façades antérieure et latérale droite.**

Le bâtiment d'origine a des murs en moellons calcaires enduits et un toit à longs pans (à égout retroussé), demi-croupes et tuiles mécaniques. Il comporte un étage de soubassement, un rez-de-chaussée surélevé, un étage carré et un comble à surcroît, desservis par un escalier dans-oeuvre. Sur les murs latéraux, un essentage de planches partiel formant rang-pendu évoque les fermes de la région. La chaufferie est en parpaings de béton enduits avec toit à longs pans, pignons couverts et tuiles mécaniques. Les corps correspondant à l'extension de 2018 ont des murs en parpaings de béton ou alors en pan de fer avec panneaux sandwich isolants (mousse de polyuréthane et bardage métallique) ; des essentages de planches sont ponctuellement mis en oeuvre.

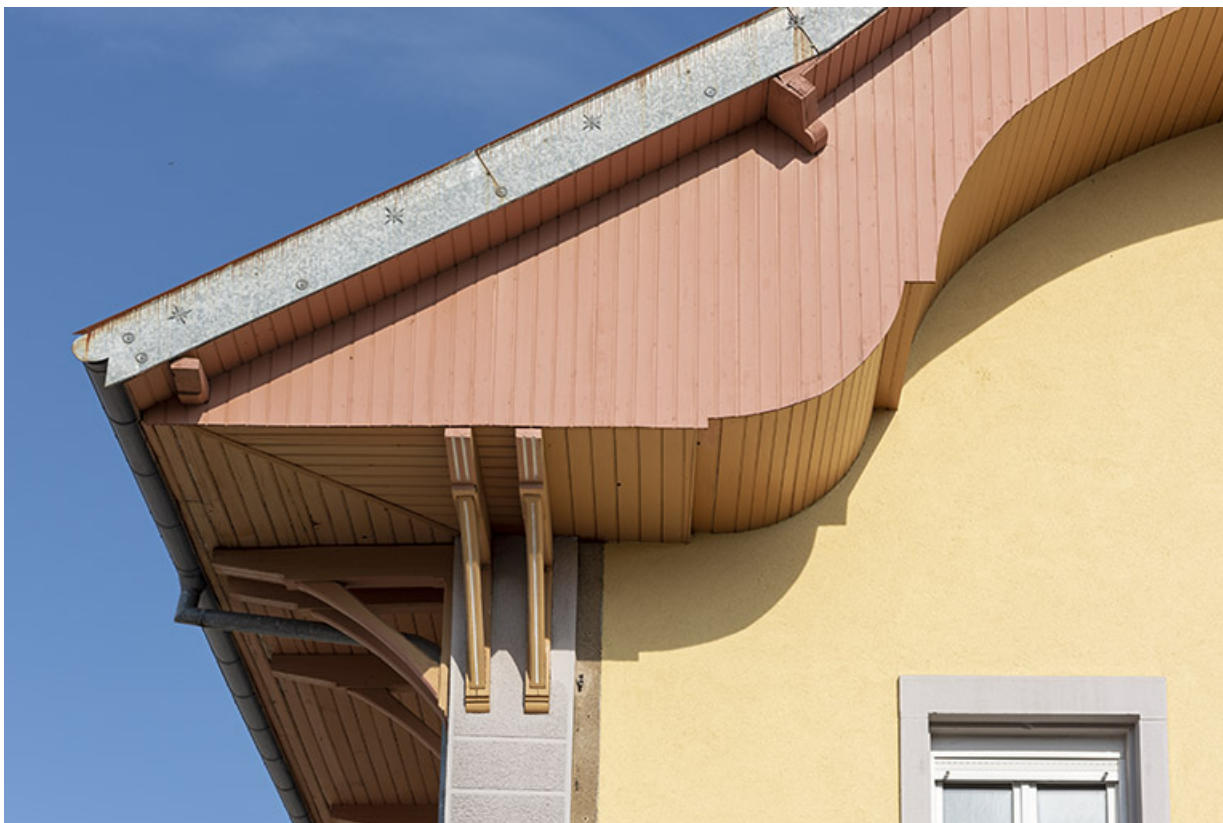
**Façade latérale droite : détail de l'avant-toit et de ses consoles.**
