## MOULIN À FARINE ET SCIERIE DU MOULIN GIRARDOT

Bourgogne-Franche-Comté, Doubs  
Plaimbois-du-Miroir  
le Moulin Girardot

Dossier IA25001957 réalisé en 2018 revu en  
2019

Auteur(s) : Laurent Poupard

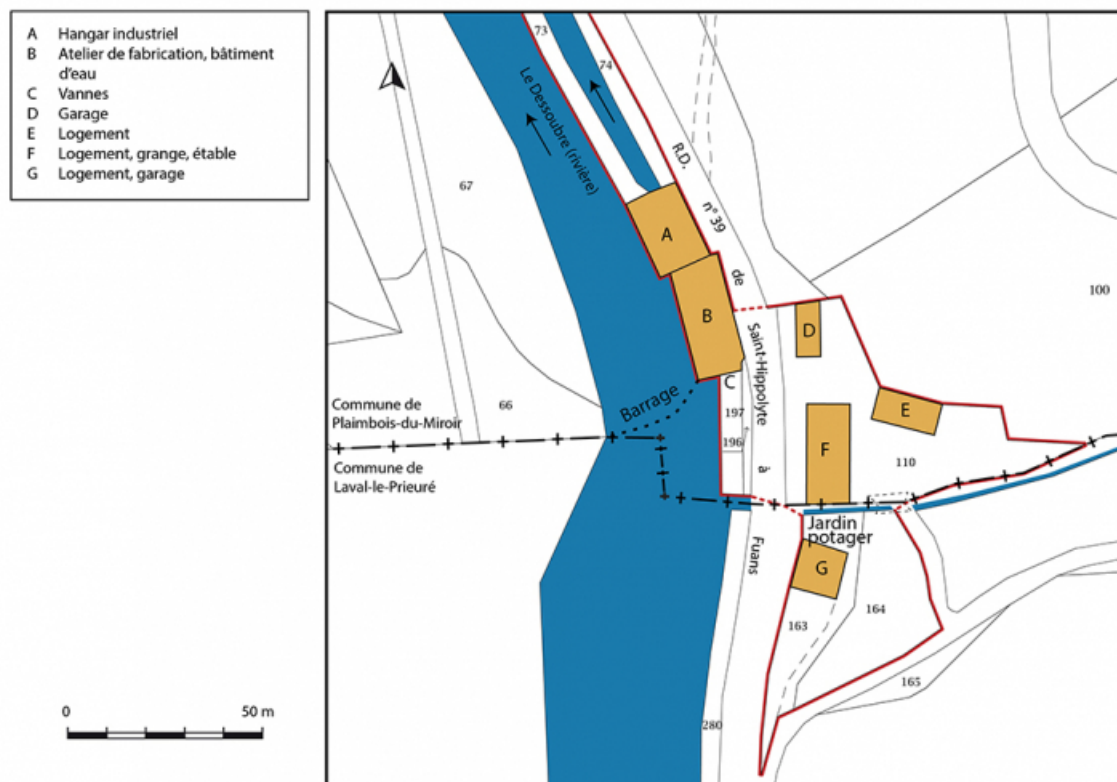
N° de l'illustration : 20202500329NUDA

**Plan-masse et de situation. Extrait du plan cadastral, Plaimbois-du-Miroir, 2018, section B et Laval-le-Prieuré, 2019, section B.**  
25, Plaimbois-du-Miroir, lieudit : le Moulin Girardot

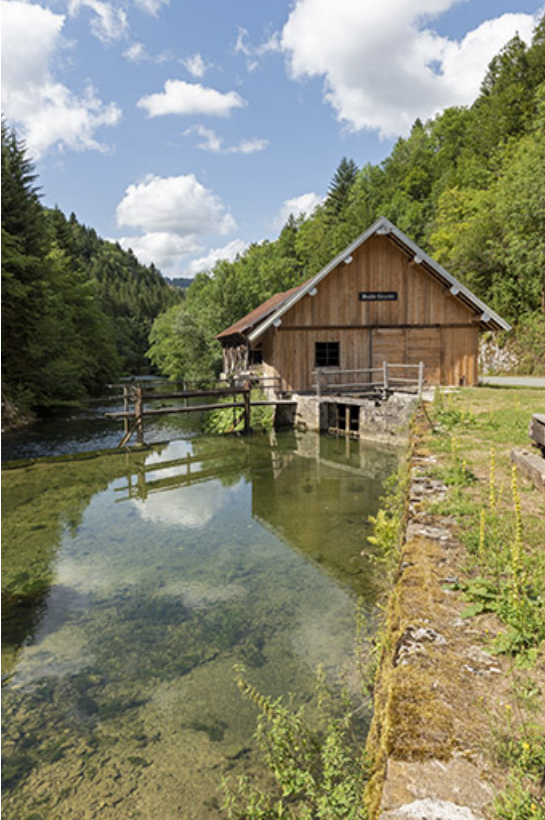
N° de l'illustration : 20192500705NUC4A

**Scierie, depuis l'amont (sud).**

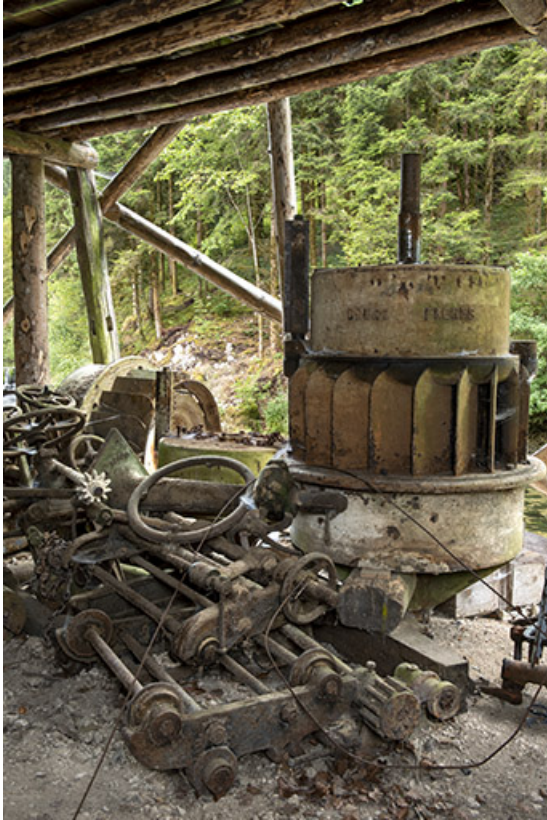
N° de l'illustration : 20192500711NUC4A

**Turbine Douge et transmission démontées.**

**Energie utilisée** : énergie hydraulique produite sur place turbine hydraulique, énergie thermique produite sur place, énergie électrique achetée

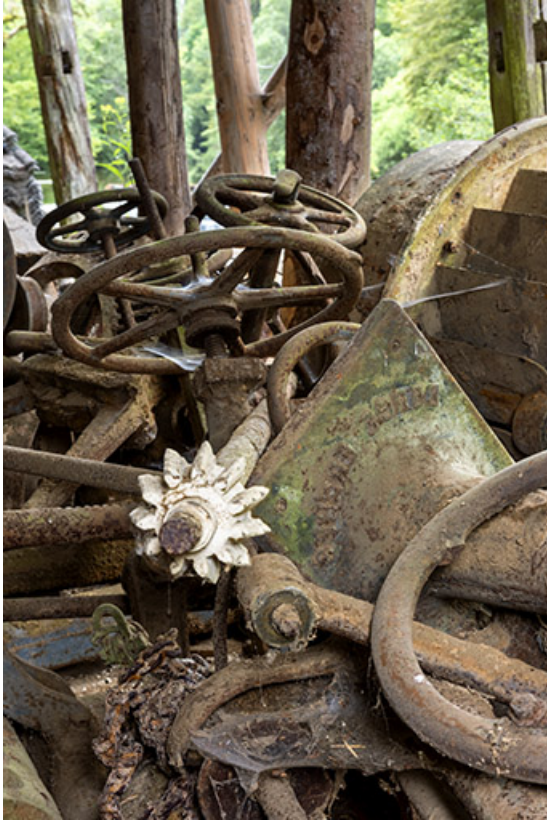
N° de l'illustration : 20192500712NUC4A

**Éléments de l'installation de la scierie démontés.**
