## ÉGLISE PAROISSIALE SAINT-JOSEPH

Bourgogne-Franche-Comté, Doubs  
Besançon  
18 avenue Villarceau

Dossier IA25002007 réalisé en  
2021

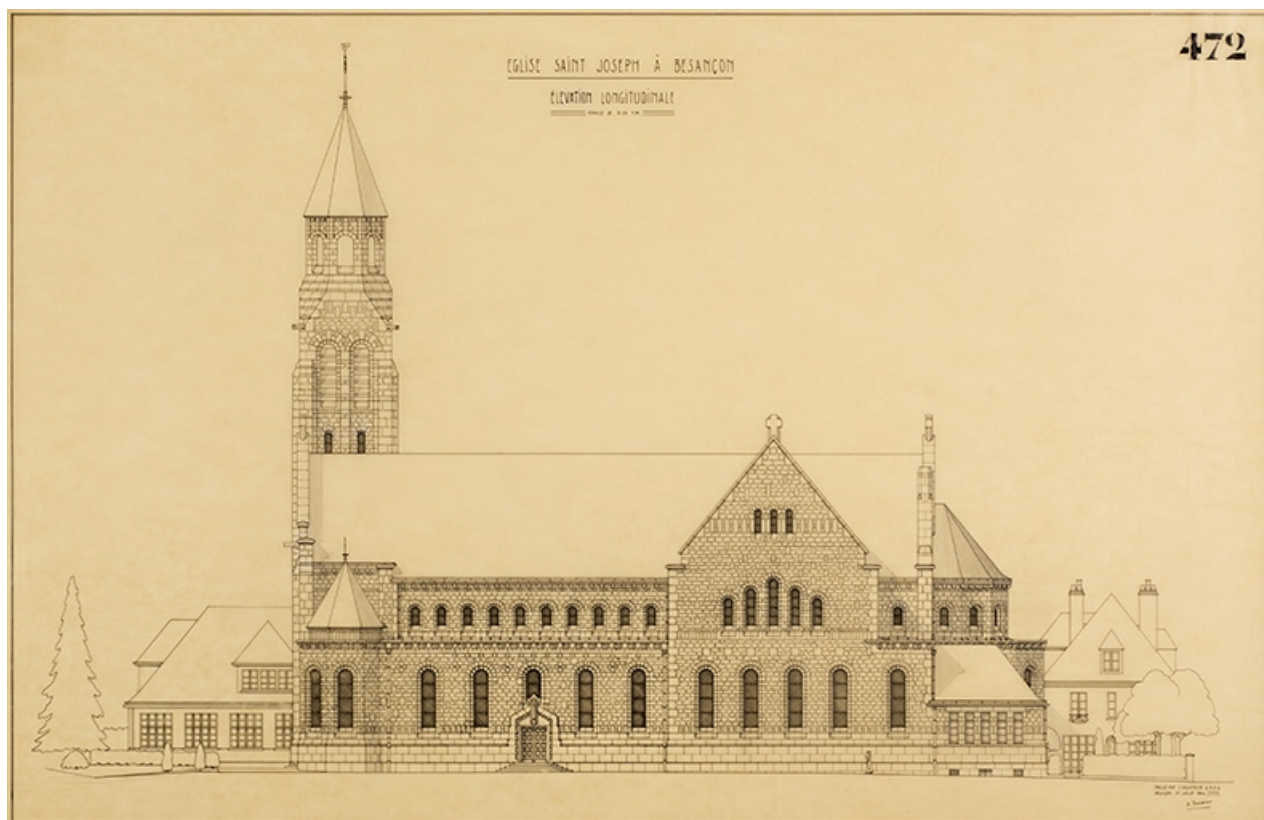
Élévation longitudinale de l'église Saint-Joseph à Besançon (projet non réalisé). Juillet 1944.

***Église Saint-Joseph à Besançon. Élévation longitudinale [projet non réalisé]. 472. Dessin sur calque / René Tournier. Juillet 1944. 69 x 103 cm. 1/100.***

Église Saint-Joseph à Besançon. Élévation longitudinale [projet non réalisé]. 472. Dessin sur calque / René Tournier. Juillet 1944. 69 x 103 cm. 1/100.

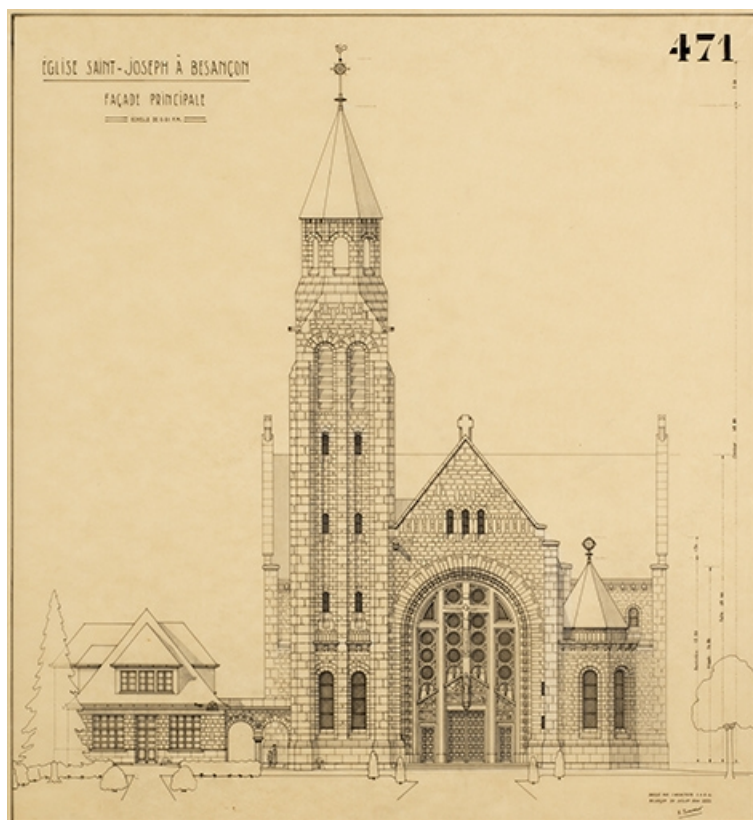
Façade principale de l'église Saint-Joseph à Besançon [projet non réalisé]. Juillet 1944.

***Église Saint-Joseph à Besançon. Façade principale [projet non réalisé]. 471. Dessin sur calque / René Tournier. Juillet 1944. 63 x 68 cm. 1/100.***

Église Saint-Joseph à Besançon. Façade principale [projet non réalisé]. 471. Dessin sur calque / René Tournier. Juillet 1944. 63 x 68 cm. 1/100.

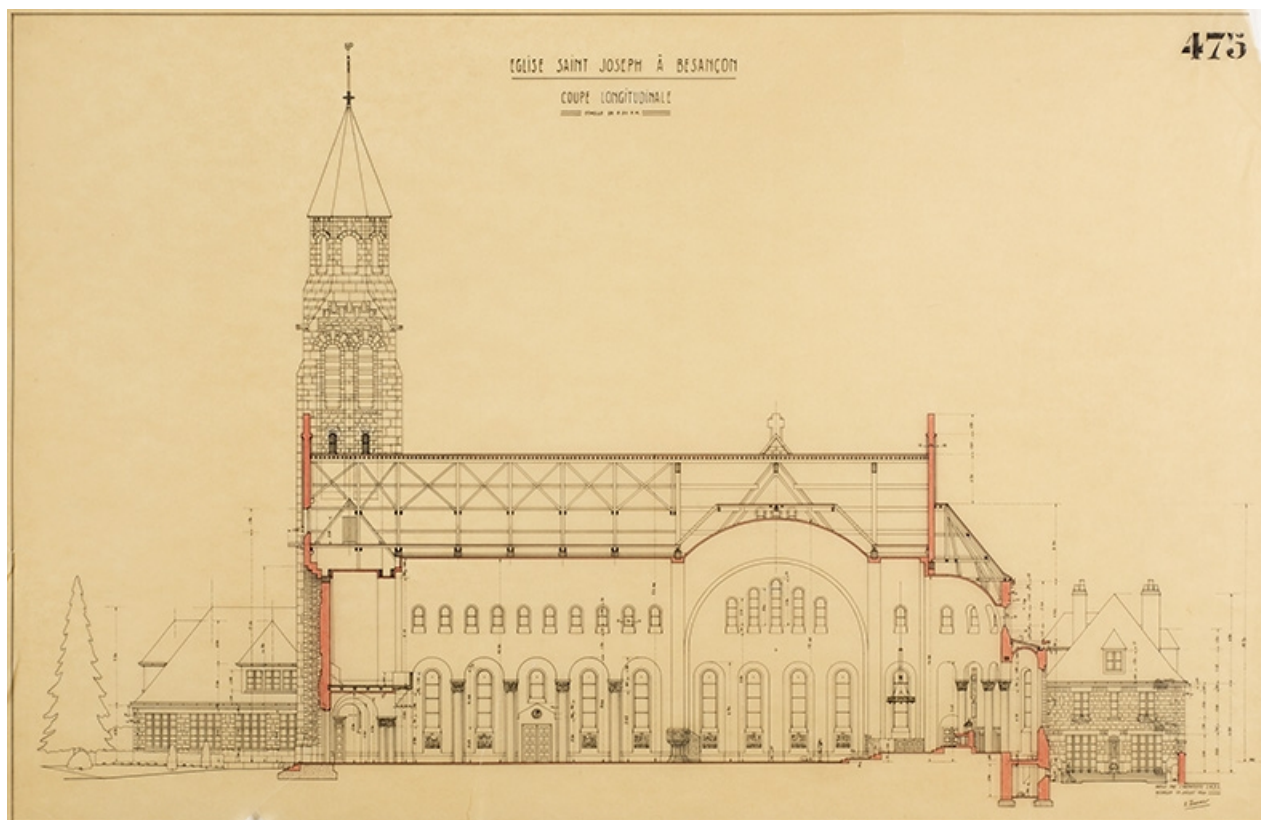
Coupe longitudinale de l'église Saint-Joseph à Besançon [projet non réalisé]. Juillet 1944.

***Église Saint-Joseph à Besançon. Coupe longitudinale. [Projet non réalisé]. 475. Dessin sur calque / René Tournier. 1944. 63 x 47 cm. 1/100.***

Église Saint-Joseph à Besançon. Coupe longitudinale. [Projet non réalisé]. 475. Dessin sur calque / René Tournier. 1944. 63 x 47 cm. 1/100.

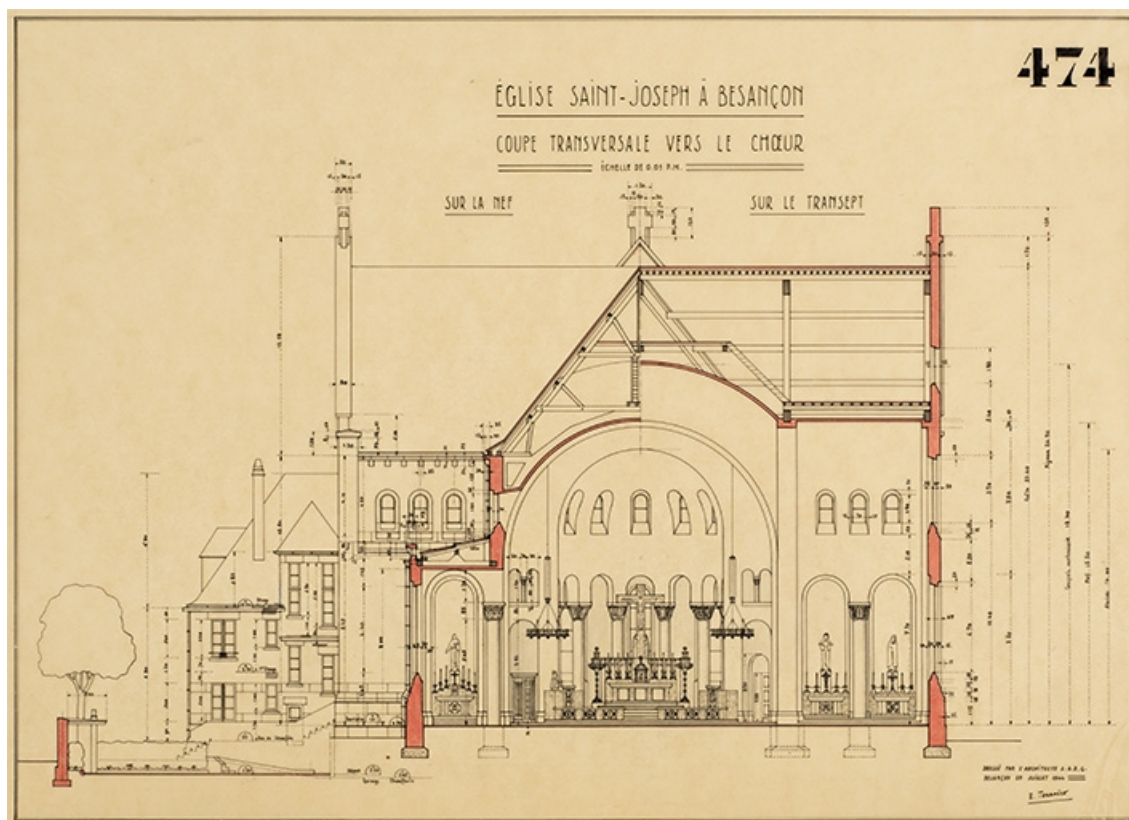
Église Saint-Joseph à Besançon. Coupe transversale vers le chœur [projet non réalisé]. Juillet 1944.

**Église Saint-Joseph à Besançon. Coupe transversale vers le chœur [Projet non réalisé]. 474.** Dessin sur calque / René Tournier. Juillet 1944. 47 x 63 cm. 1/100.

Église Saint-Joseph à Besançon. Coupe transversale vers le chœur [Projet non réalisé]. 474. Dessin sur calque / René Tournier. Juillet 1944. 47 x 63 cm. 1/100.

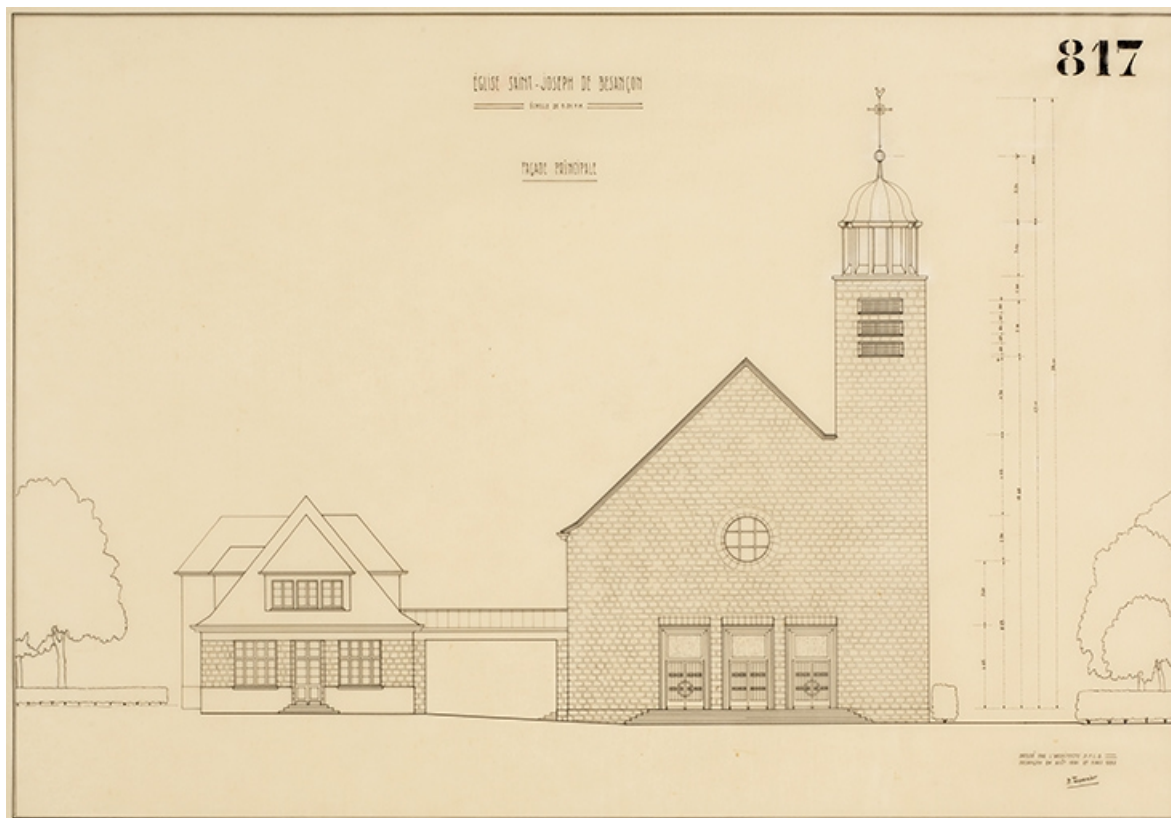
Église Saint-Joseph à Besançon. Façade principale. Août 1951 et mars 1952.

**Église Saint-Joseph à Besançon. Façade principale. 817. Dessin sur calque / René Tournier. Août 1951 et mars 1952. 96 x 62 cm. 1/100.**

Église Saint-Joseph à Besançon. Façade principale. 817. Dessin sur calque / René Tournier. Août 1951 et mars 1952. 96 x 62 cm. 1/100.

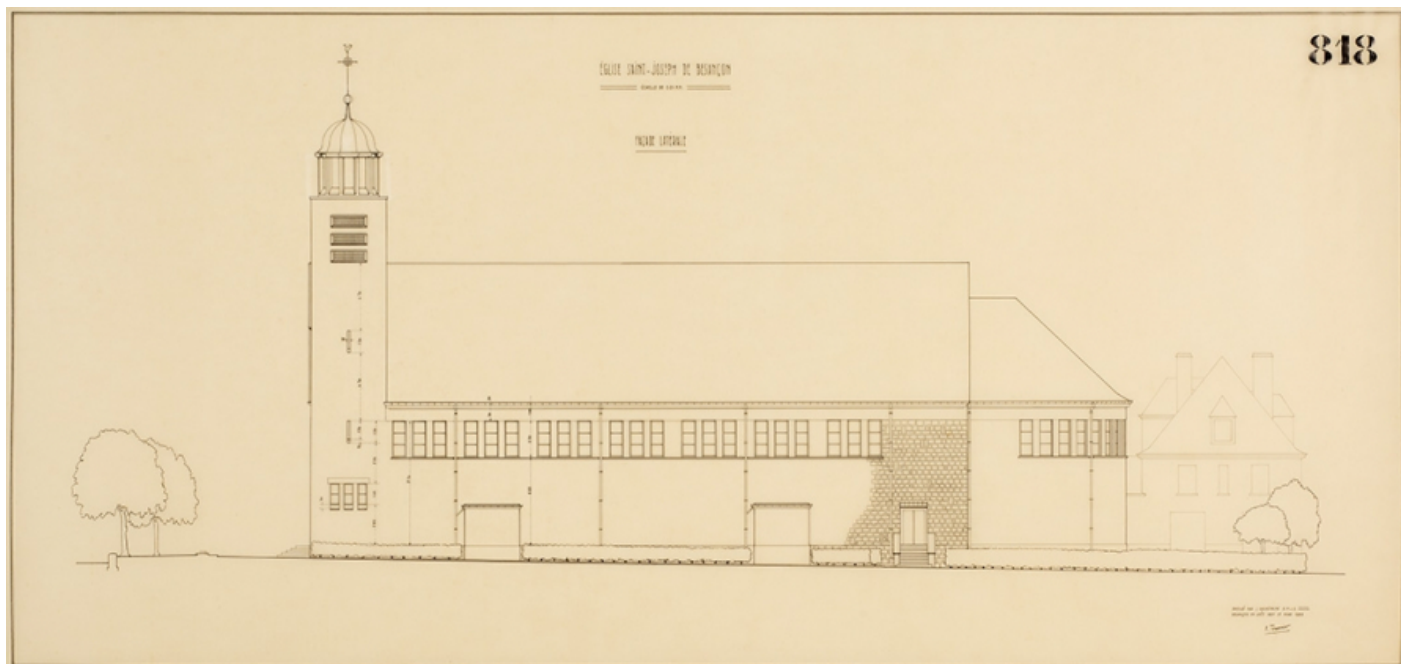
Façade latérale de l'église Saint-Joseph à Besançon. Août 1951 et mars 1952.

***Église Saint-Joseph à Besançon. Façade latérale. 818.*** Dessin sur calque / René Tournier. Août 1951 et mars 1952.  
72 x 52 cm. 1/20.

Église Saint-Joseph à Besançon. Façade latérale. 818. Dessin sur calque / René Tournier. Août 1951 et mars 1952. 72 x 52 cm. 1/20.

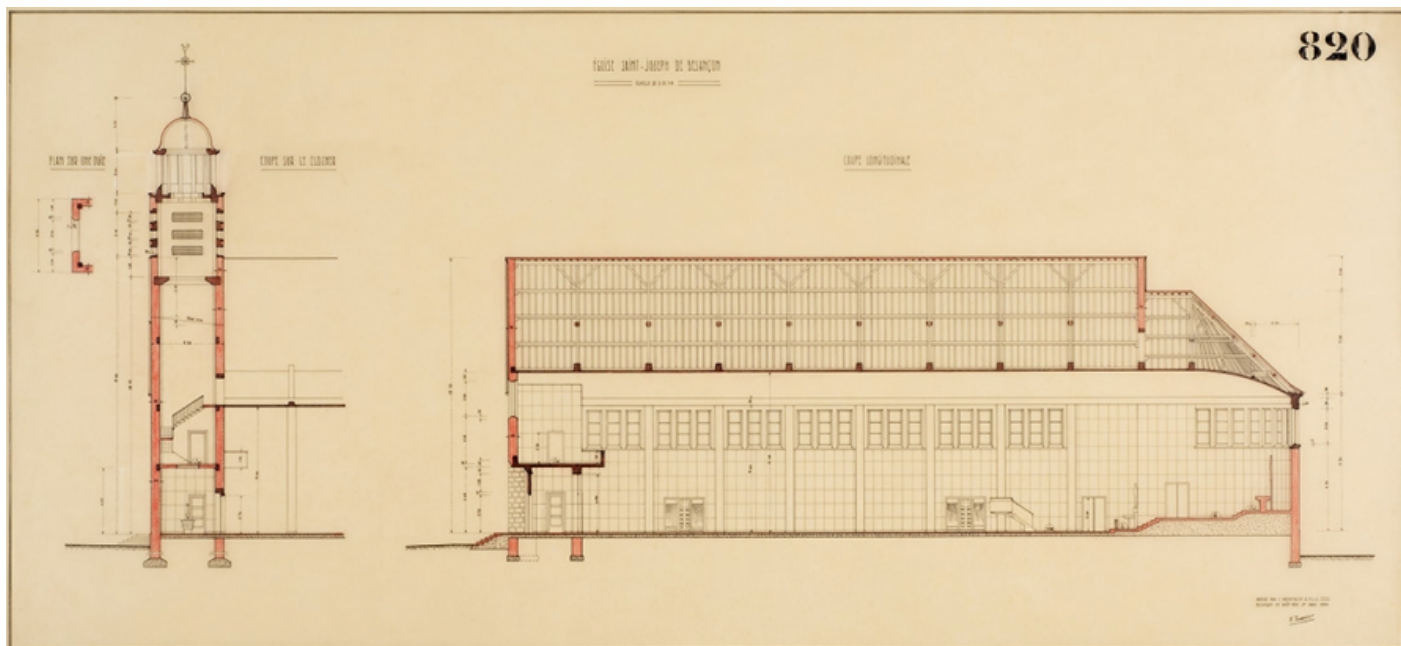
Église Saint-Joseph à Besançon. Coupe sur le clocher. Coupe longitudinale. Août 1951 et mars 1952.

Église Saint-Joseph à Besançon. Coupe sur le clocher. Coupe longitudinale. 820. Dessin sur calque / René Tournier. Août 1951 et mars 1952. 106 x 52 cm. 1/100.

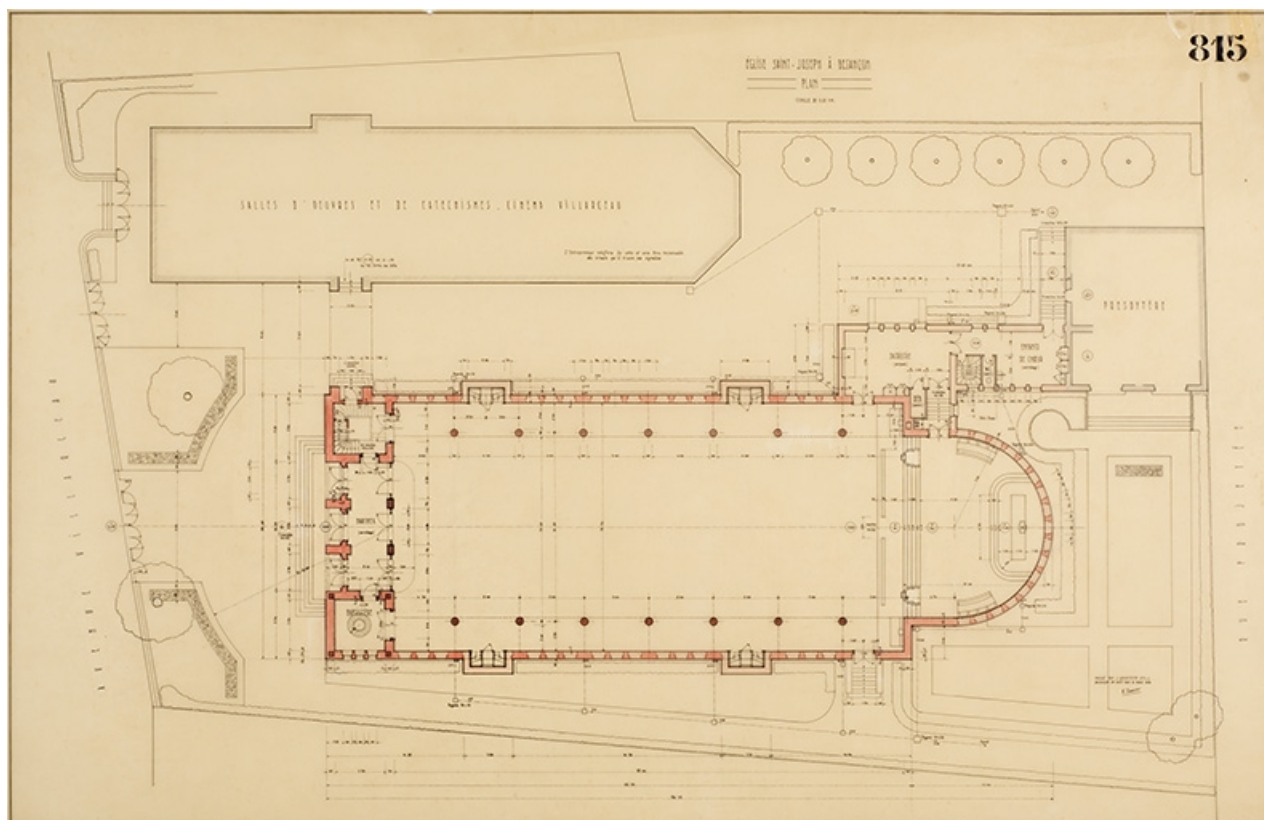
Plan du rez-de-chaussée de l'église Saint-Joseph à Besançon. Août 1951 et mars 1952.

Église Saint-Joseph à Besançon. Plan [plan du rez-de-chaussée de l'église, de la sacristie]. 815. Dessin sur calque / René Tournier. Août 1951 et mars 1952. 105 x 69 cm. 1/100.

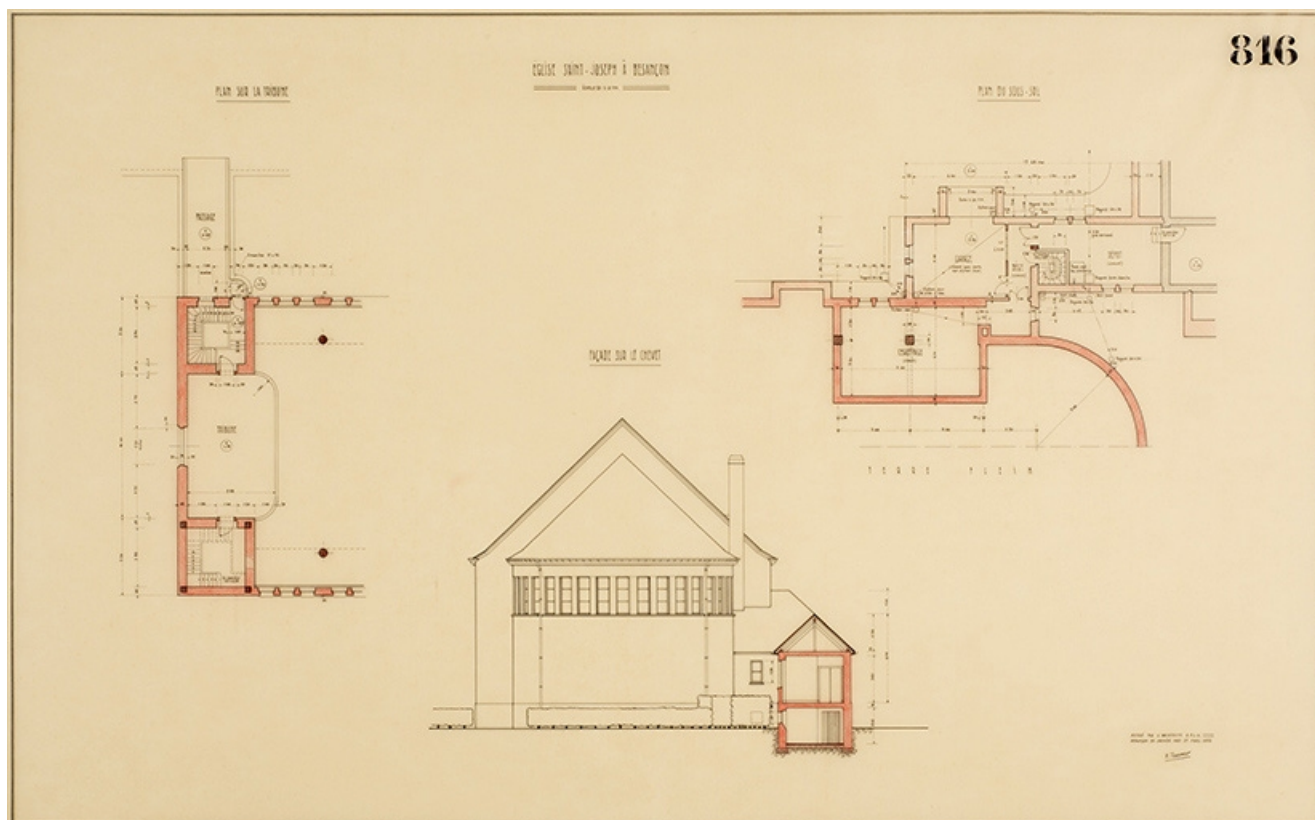
Église Saint-Joseph à Besançon. Plan de la tribune d'orgue. Façade sur le chevet. Plan du sous-sol. Janvier 1951 et mars 1952.

Église Saint-Joseph à Besançon. Plan sur la tribune. Façade sur le chevet. Plan du sous-sol. 816. Dessin sur calque / René Tournier. Janvier 1951 et mars 1952. 96 x 62 cm. 1/100.

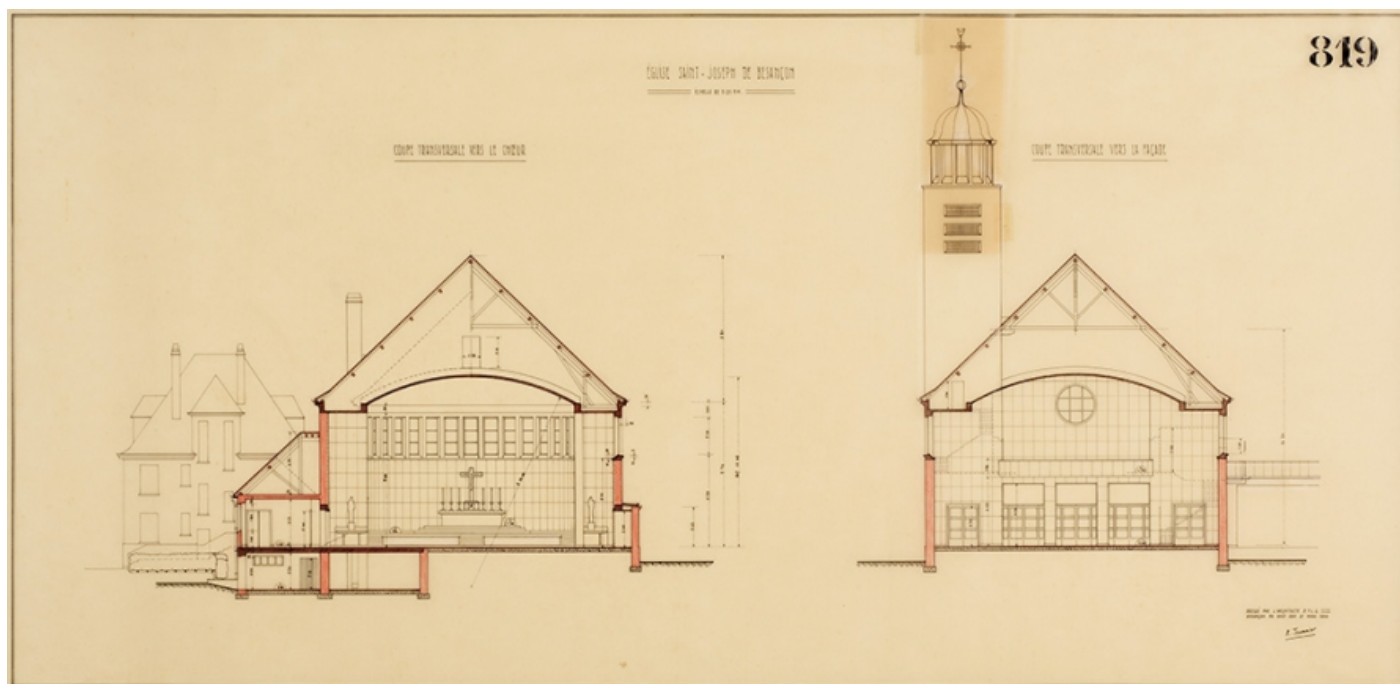
Église Saint-Joseph à Besançon. Coupe transversale vers le chœur. Coupe transversale vers la façade. Août 1951 et mars 1952.

Église Saint-Joseph à Besançon. Coupe transversale vers le chœur. Coupe transversale vers la façade. 819. Dessin sur calque / René Tournier. Août 1951 et mars 1952. 100 x 51 cm. 1/100.

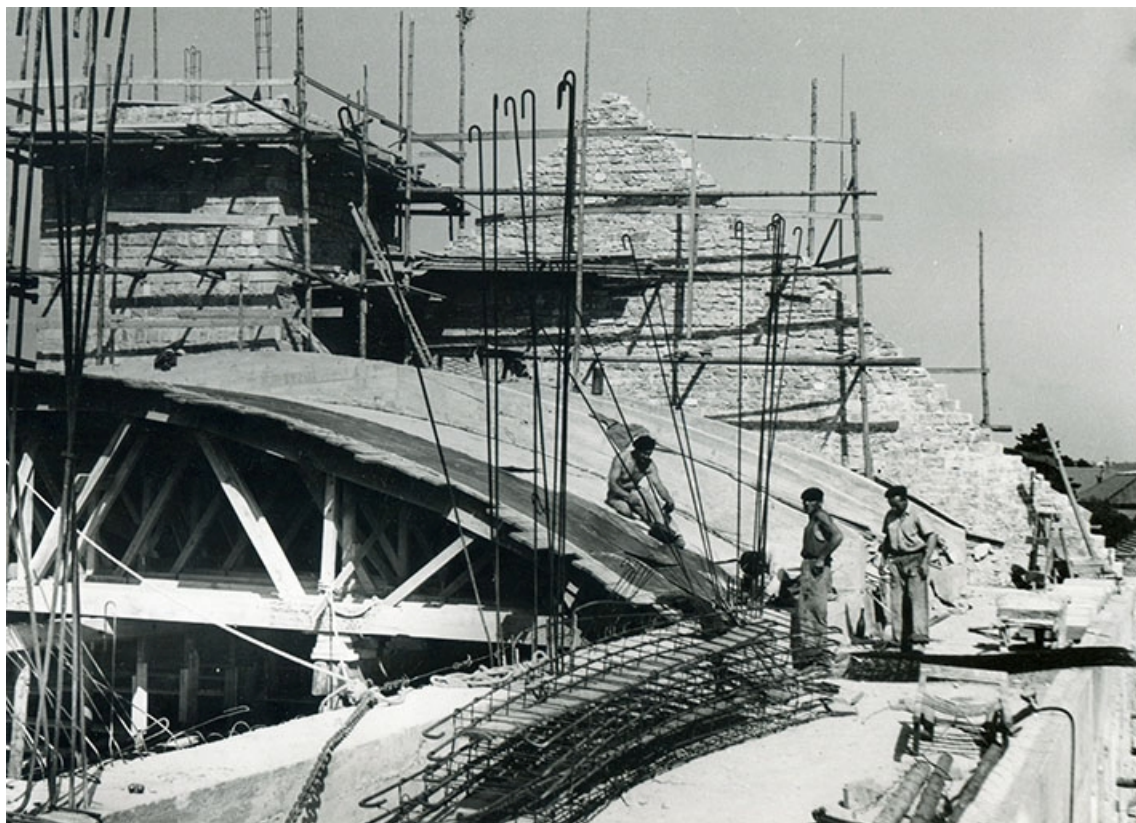
Chantier de l'église Saint-Joseph de Besançon : vue du coffrage en bois de la voûte. s.d. [1953].

Église Saint-Joseph de Besançon. Chantier [Vue du coffrage de la voûte]. Photographie argentique / René Tournier. s.d. [1953]. 18 x 13 cm.

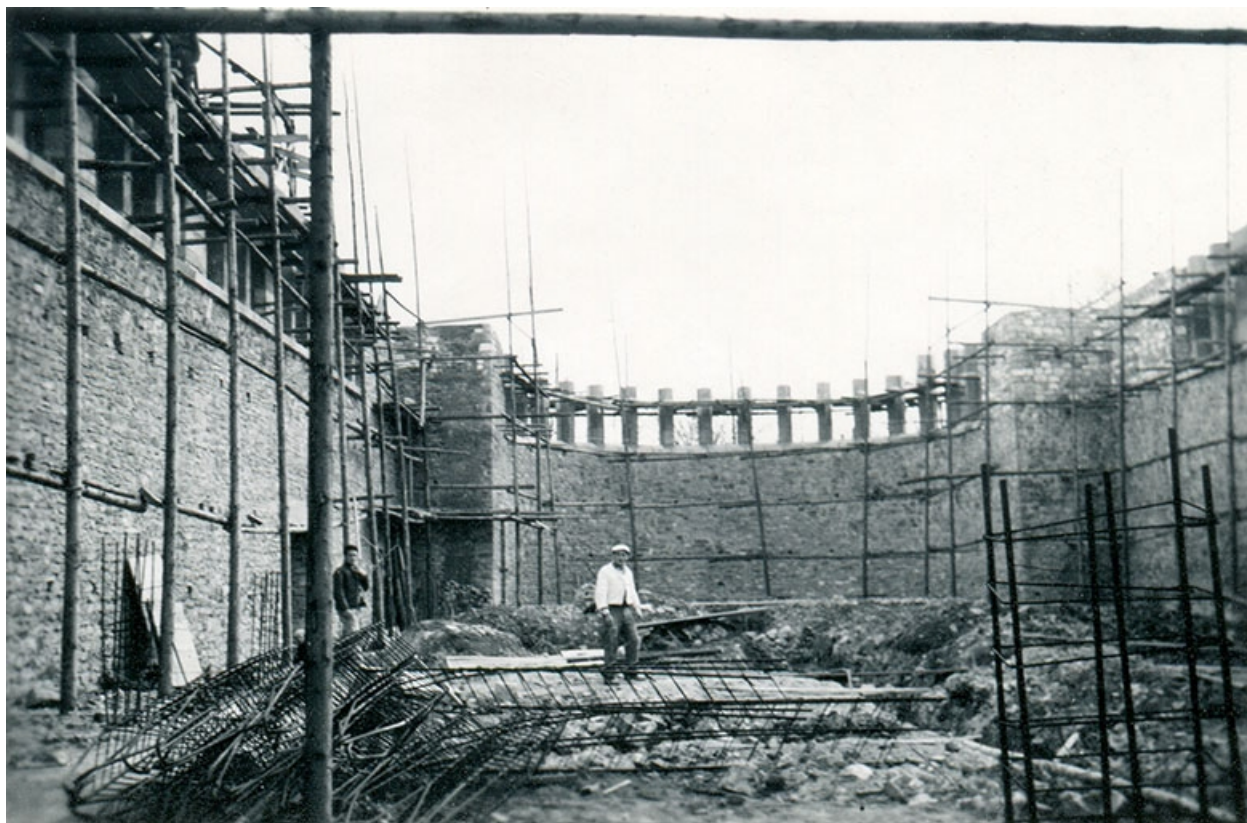
Chantier de l'église Saint-Joseph de Besançon : vue de la nef en construction s.d. [1952-1953].

Église Saint-Joseph de Besançon. Chantier [Vue de la nef en construction]. Photographie argentique / René Tournier. [1953]. 18 x 6 cm.

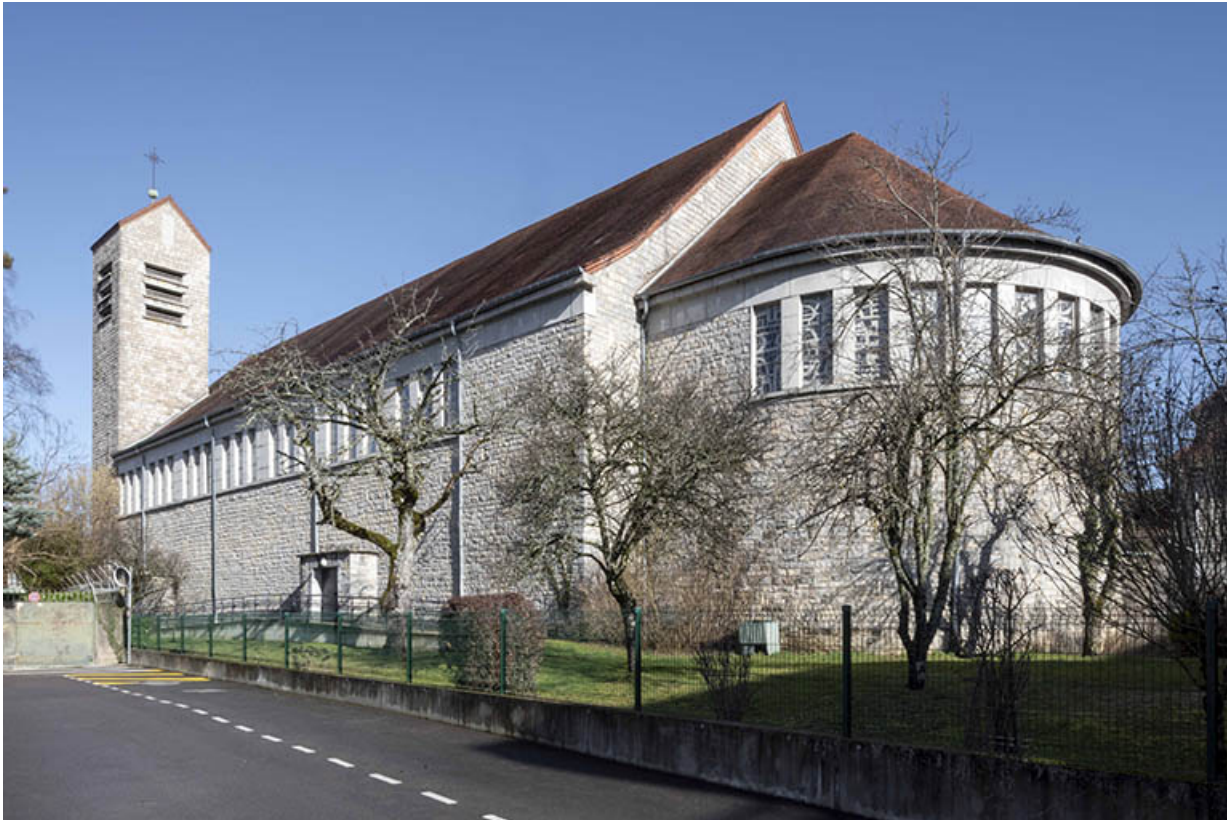
**Chevet, façade latérale ouest et clocher de l'église.**

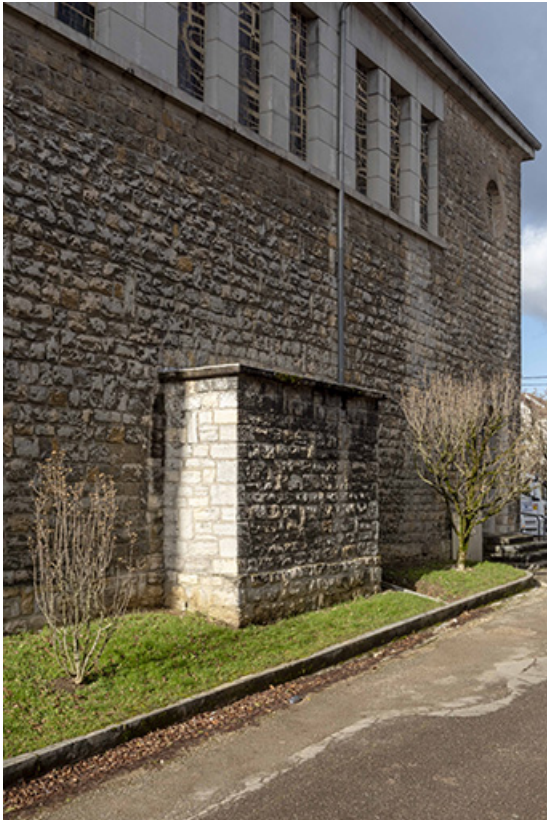
**Détail extérieur du décrochement hors-œuvre abritant un confessionnal sur la façade latérale est.**

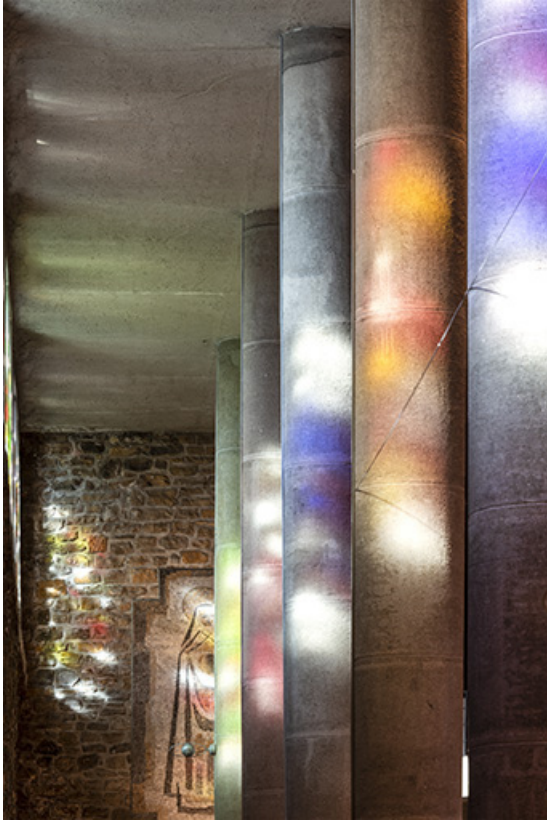
**Détail des piliers et du reflet des dalles de verre dans la nef.**
