## MOULIN À FARINE DIT MOULIN DU HAUT, MINOTERIE

Bourgogne-Franche-Comté, Jura  
Cousance  
23 rue du Moulin

Dossier IA39000078 réalisé en  
1996

Auteur(s) : Raphaël Favereaux

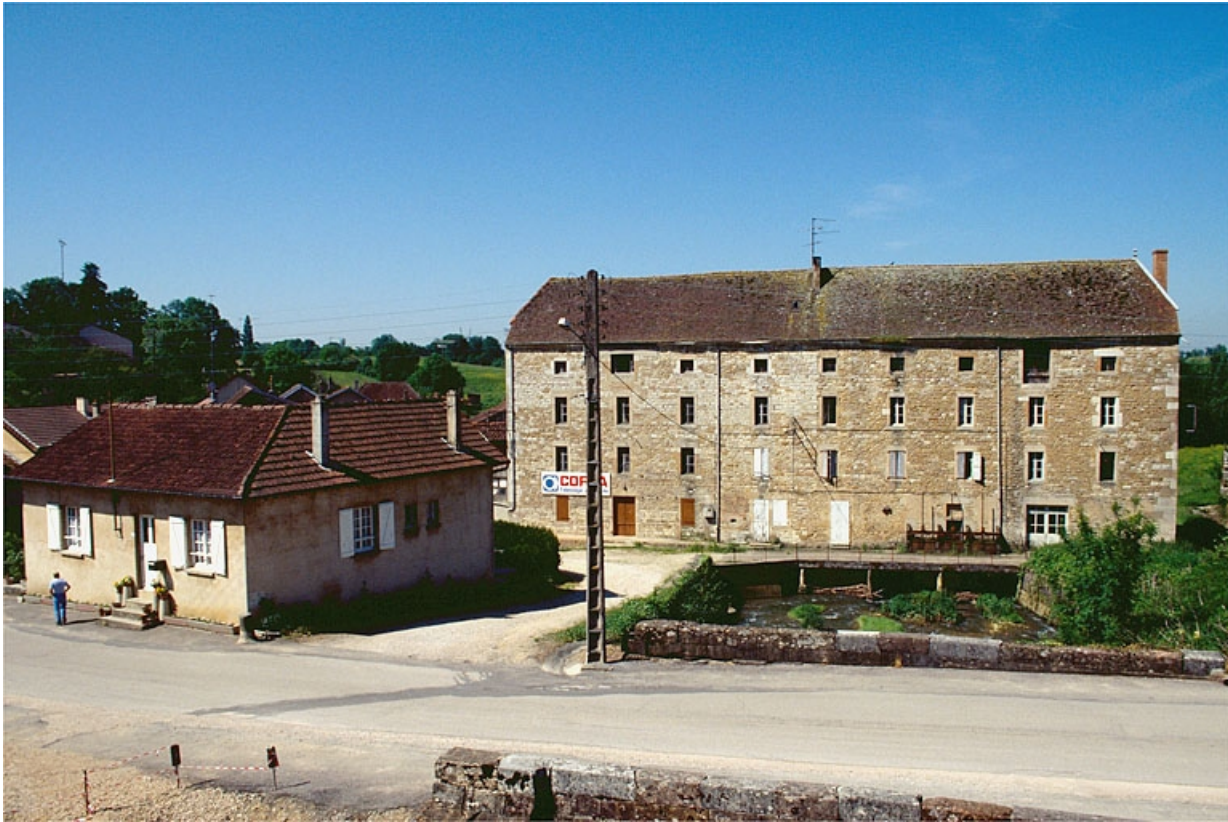
N° de l'illustration : 19963900459ZA

**Vue d'ensemble depuis le nord-est.**

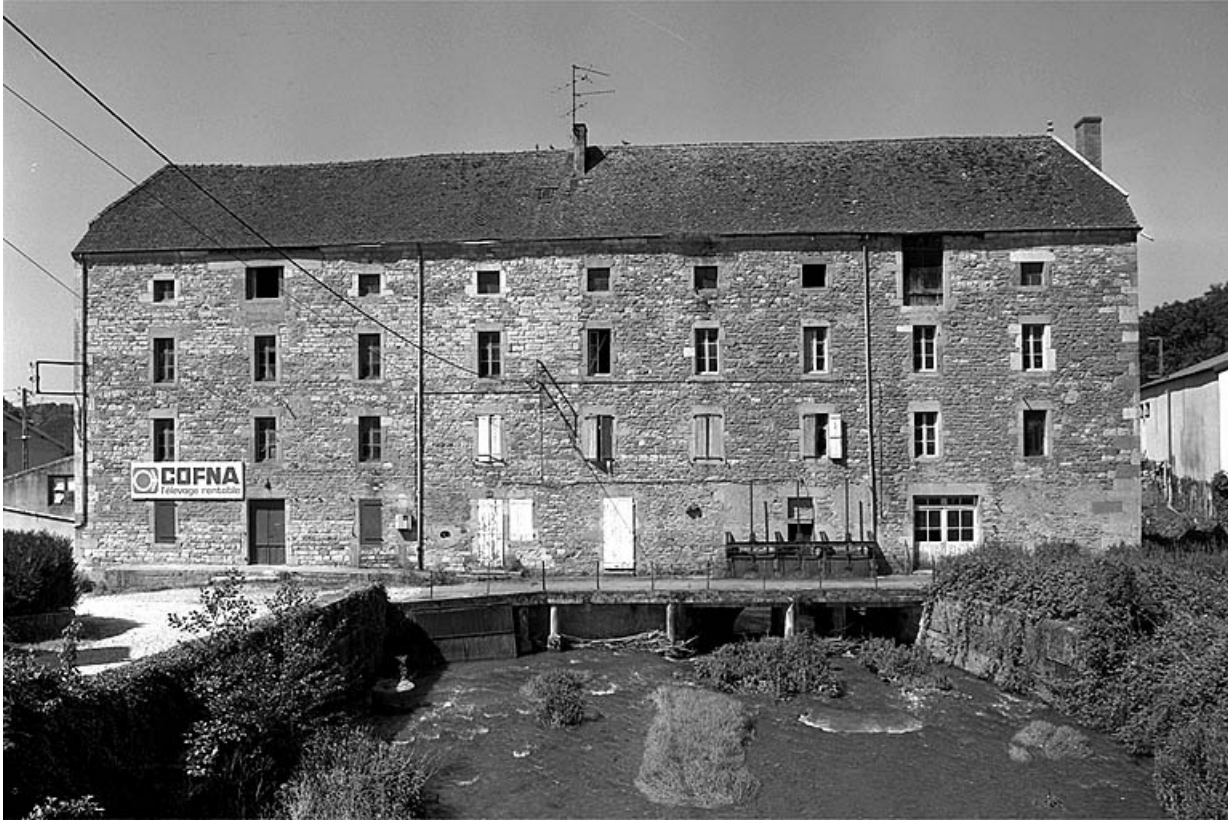
N° de l'illustration : 19963900460X

**Façade antérieure.**

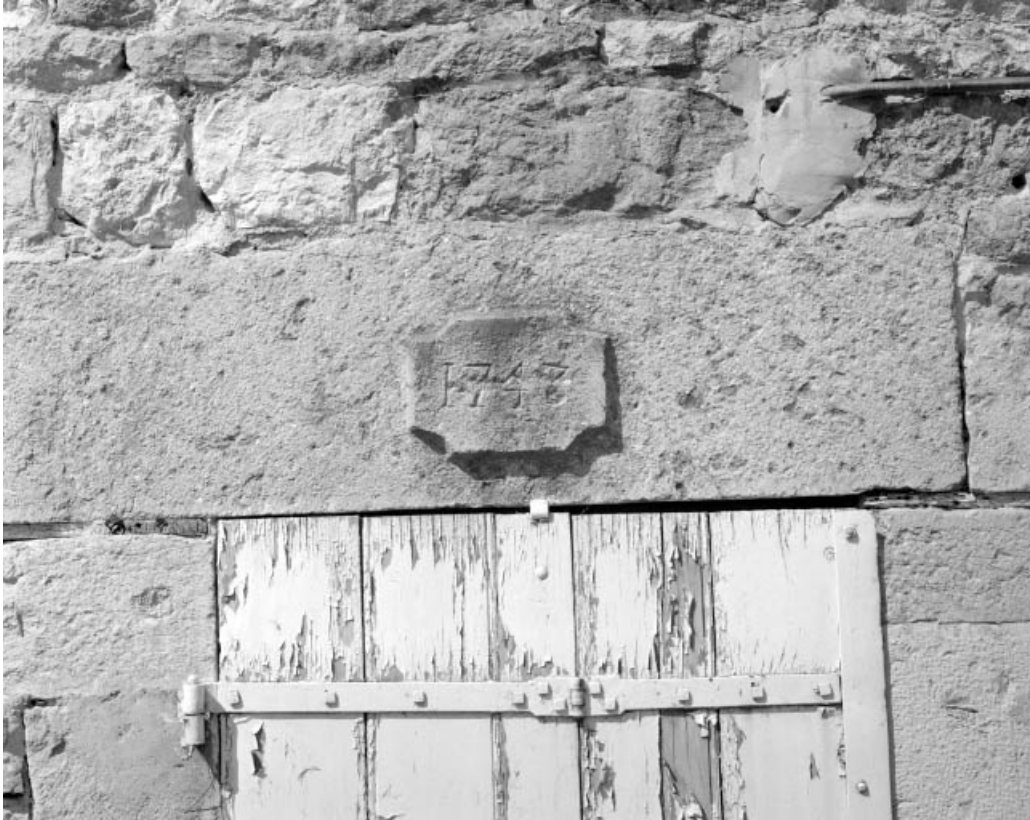
N° de l'illustration : 19963900465X

**Date portée sur un linteau de la façade antérieure.**

Moulin seigneurial mentionné dans un acte de Jean de Vienné en 1424. Vraisemblablement reconstruit en 1743 (date portée sur un linteau de porte), il n'occupe qu'un bâtiment sur la rive gauche de la Sale. Vers 1810, il est prolongé au nord, doté d'une huilerie et d'un bassin de retenue. Enjambant la rivière, le vaste bâtiment est rehaussé vers 1853-1857 et transformé en minoterie. Règlement d'eau par arrêté préfectoral en 1868. La minoterie cesse son activité entre 1954 et 1960. Un magasin de semences et d'aliments pour bétail a ensuite occupé l'ancien bureau. 1853 : 4 roues hydrauliques, 3 paires de meules, 1 pressoir à huile. 1934 : 3 appareils à cylindres, 5 paires de meules, contingent de 3000 quintaux par an, 1 moteur à huile lourde. 1950 : 4 appareils à cylindres, 1 plansichter, 4 paires de meules. 1950 : 4 personnes.

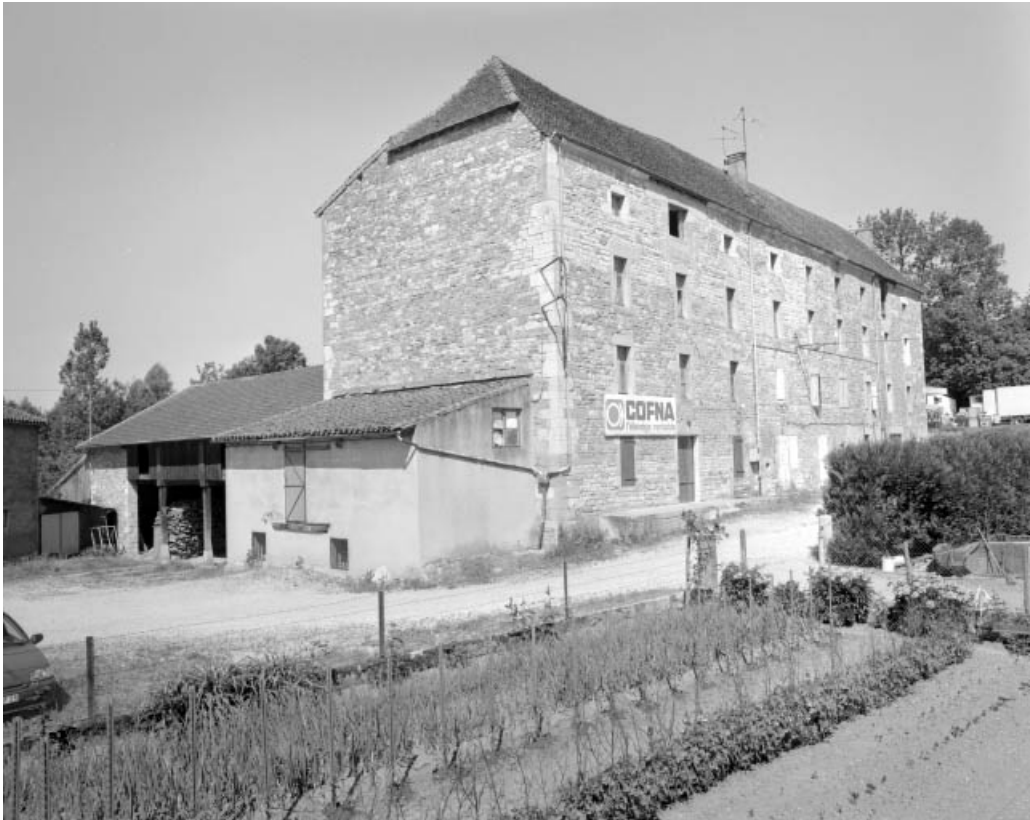
N° de l'illustration : 19963900461X

**Parties agricoles et atelier de fabrication depuis le sud-est.**

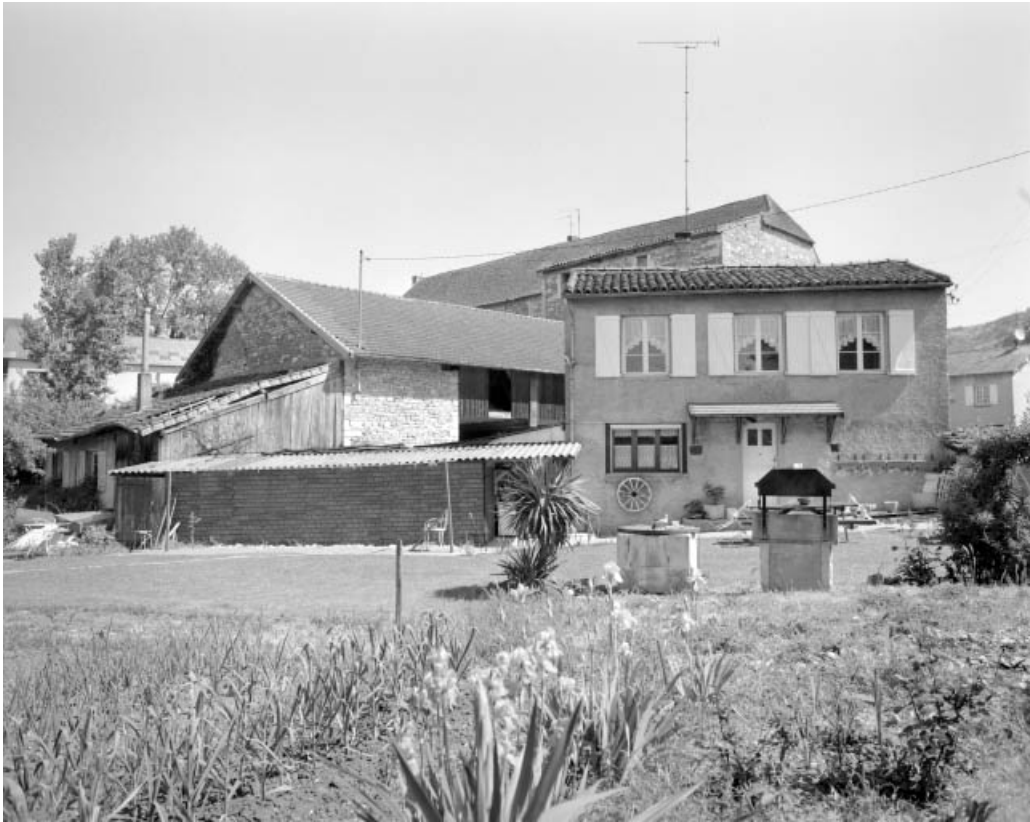
N° de l'illustration : 19963900463X

**Parties agricoles et logement depuis le sud-ouest.**

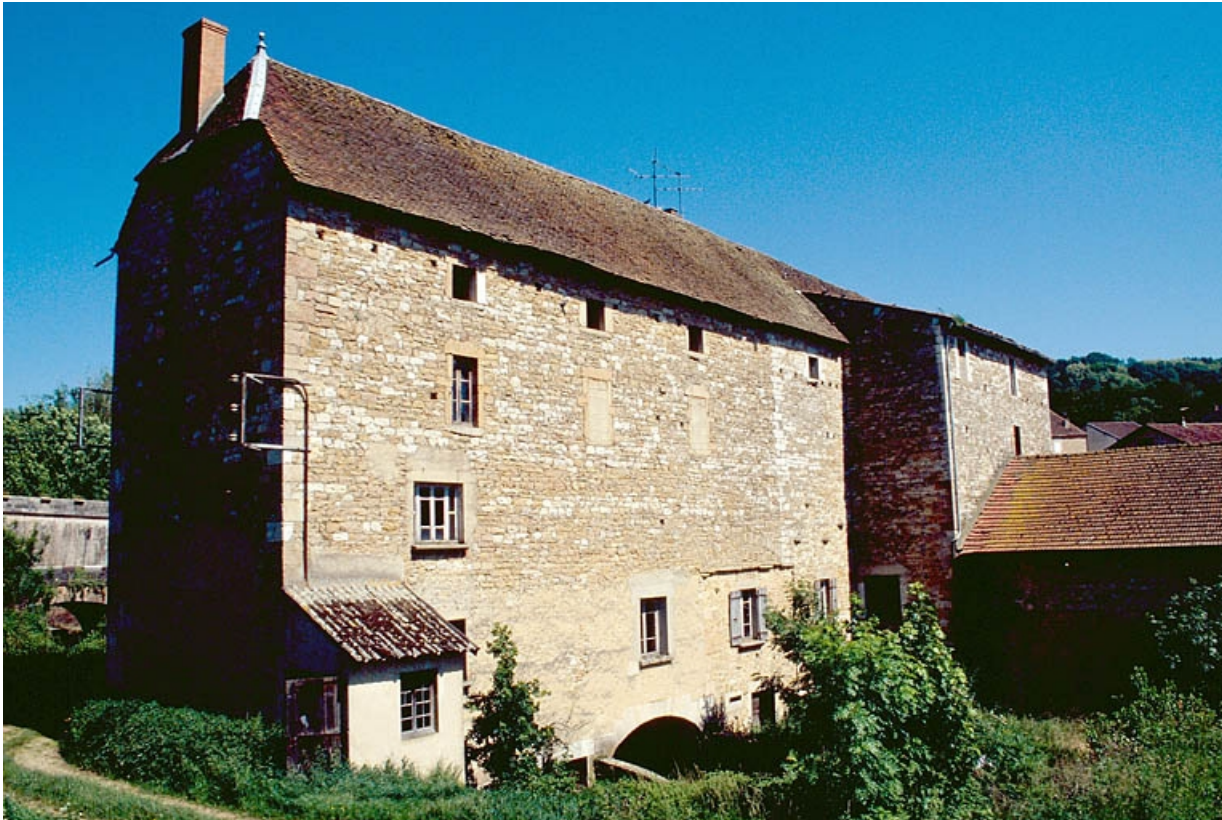
N° de l'illustration : 19963900468ZA

**Façade postérieure de trois quarts gauche.**
