## CHAPELLE SAINT-JOSEPH ET DE LA VIERGE, FROMAGERIE

Bourgogne-Franche-Comté, Jura  
Clucy  
rue du Fort Belin

Dossier IA39000135 réalisé en  
1996

Auteur(s) : Raphaël Favereaux

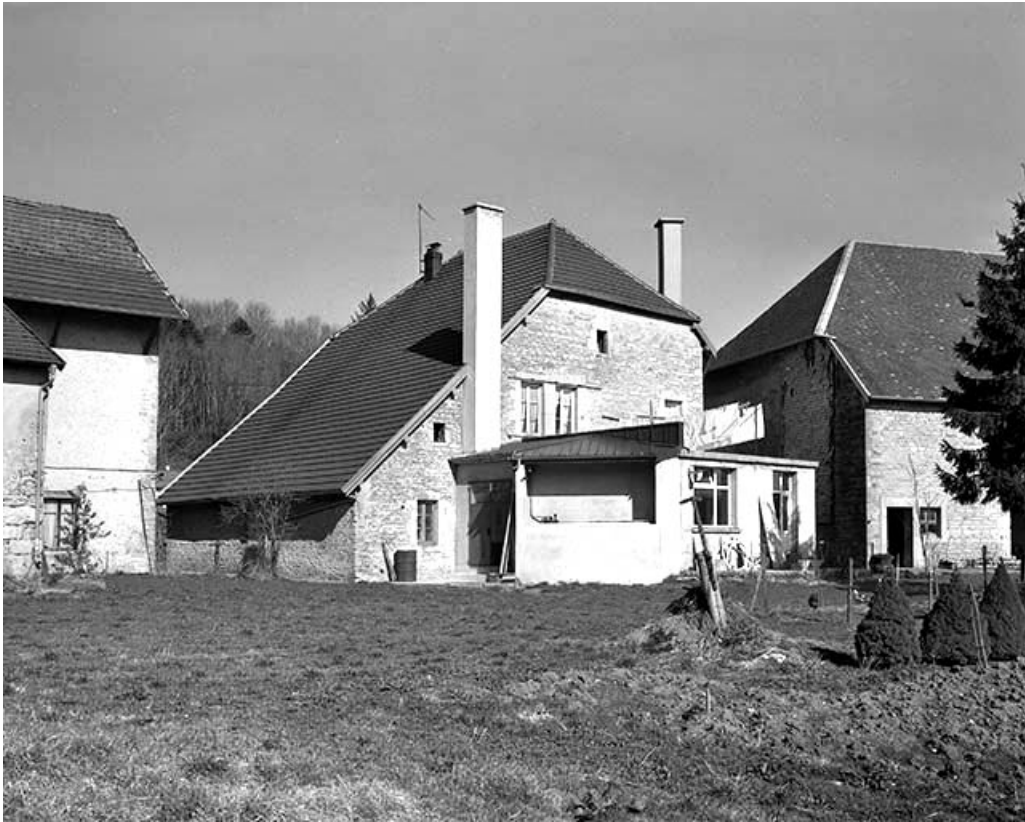
N° de l'illustration : 19973900563X

**Façade postérieure depuis le sud-est.**

Atelier de fabrication installé dans l'ancienne chapelle, de plan allongé : en rez-de-chaussée, moellons calcaires, enduit partiel. Pièces d'affinage en rez-de-chaussée jouxtant le flanc sud. Logement aux étages de comble, moellons calcaires, toit à longs pans et demi-croupes. Extension de l'atelier de fabrication et chaufferie : parpaings de béton enduits, toit en terrasse.
