## FERME, ATELIER DE MESURES LINÉAIRES

Bourgogne-Franche-Comté, Jura  
Longchaumois  
les Repentys

Dossier IA39000608 réalisé en 1999 revu en  
2000

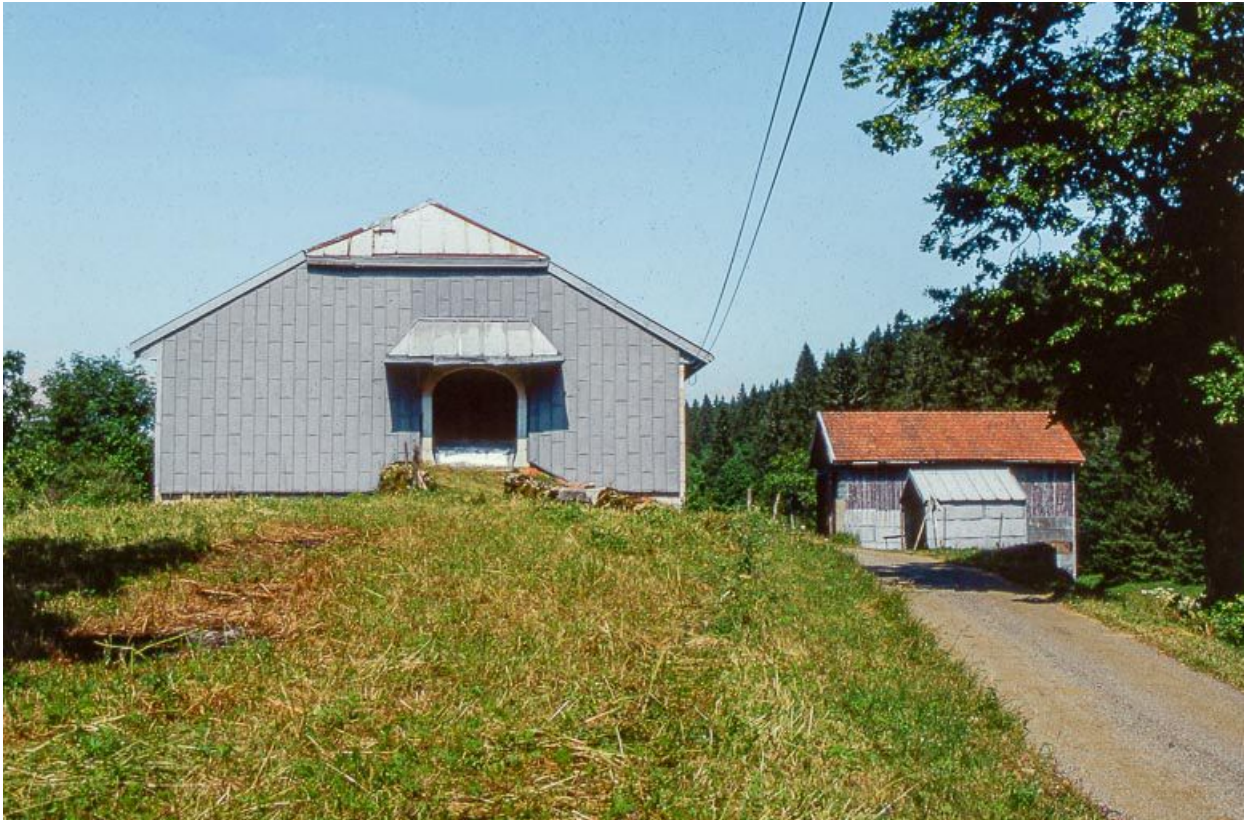
N° de l'illustration : 19993900391ZA

**Face gauche.**

L'essentage de tôle protège la face gauche de la ferme. Les demi-croupes ainsi que la resserre sont couvertes en tôle. La resserre et la remise, situées en face de la façade antérieure de la ferme, sont en bois avec un étage de soubassement. La première est couverte par un essentage de bardeaux et de tôle, la seconde par un essentage de planches.
