## BUREAU D'OCTROI, BOULANGERIE, CORPS DE GARDE ET REMISE DE MATÉRIEL D'INCENDIE

Bourgogne-Franche-Comté, Jura  
Morez  
2 bis rue de la République

Dossier IA39000694 réalisé en 2000 revu en 2009

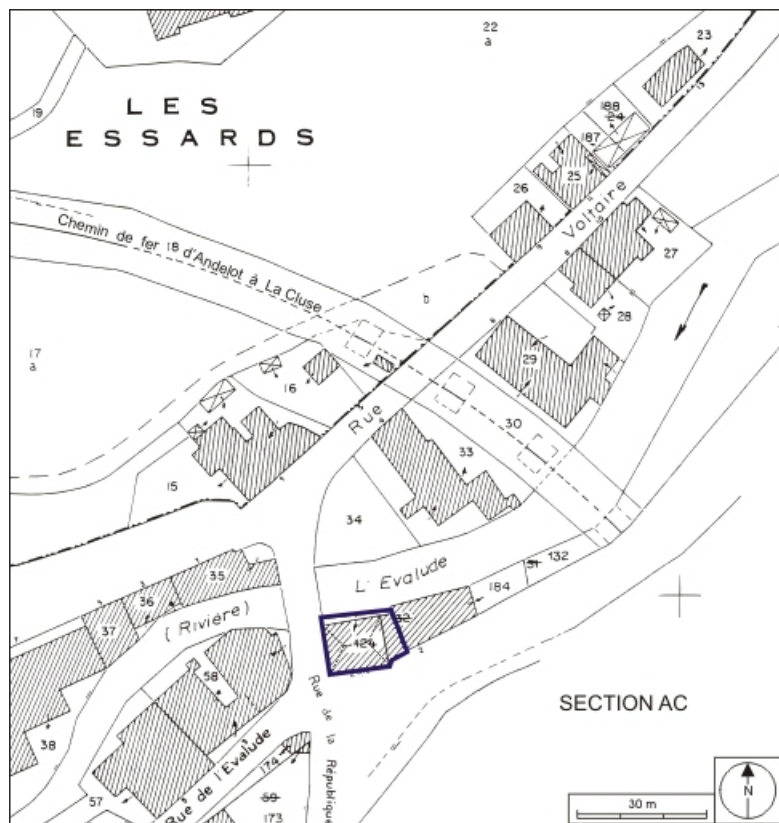
N° de l'illustration : 20093900235NUDA

**Plan-masse et de situation. Extrait du plan cadastral, 1980, section AB, échelle 1:1000.**  
39, Morez, 2 bis rue de la République

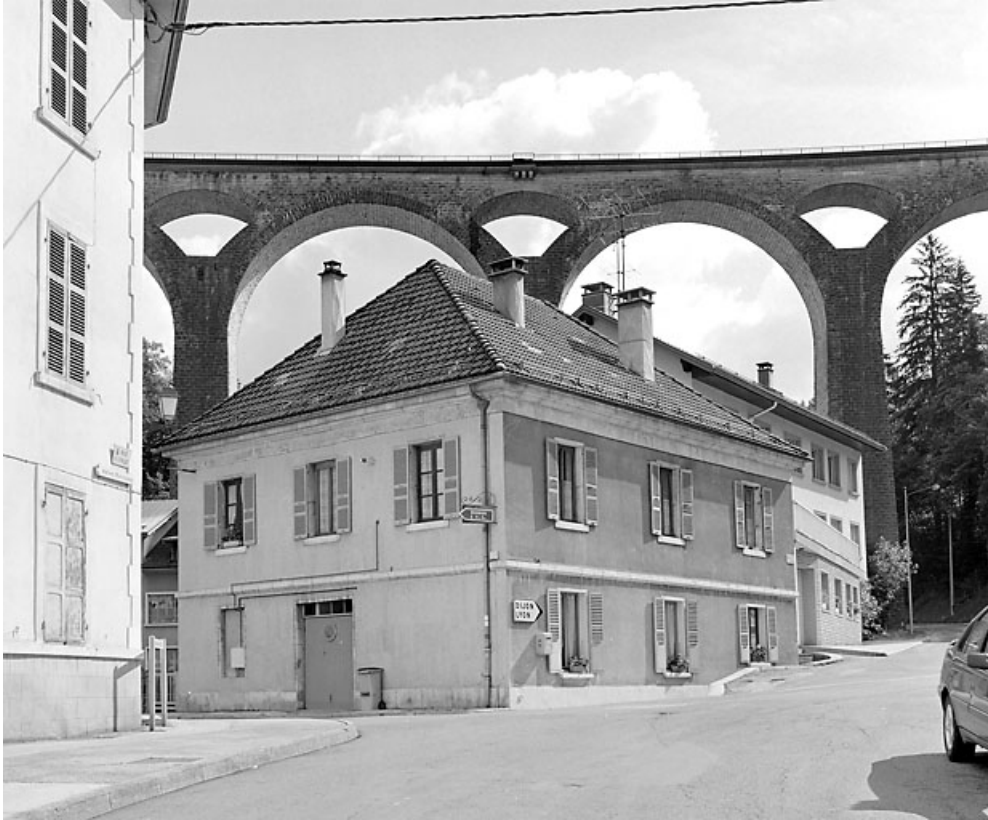
N° de l'illustration : 20033900130X

**Façades antérieure et latérale gauche.**

Le bâtiment compte un sous-sol, un étage carré et un étage de comble. Sur ses murs en moellons calcaires enduits, un bandeau continu marque la séparation entre les niveaux et une corniche volumineuse court sous le toit à croupes, couvert de tuiles mécaniques.
