## ATELIER DE TOURNERIE PUIS DE LUNETTERIE, ACTUELLEMENT IMMEUBLE

Bourgogne-Franche-Comté, Jura  
Morez  
2 rue Gambetta

Dossier IA39000707 réalisé en 2000 revu en 2009

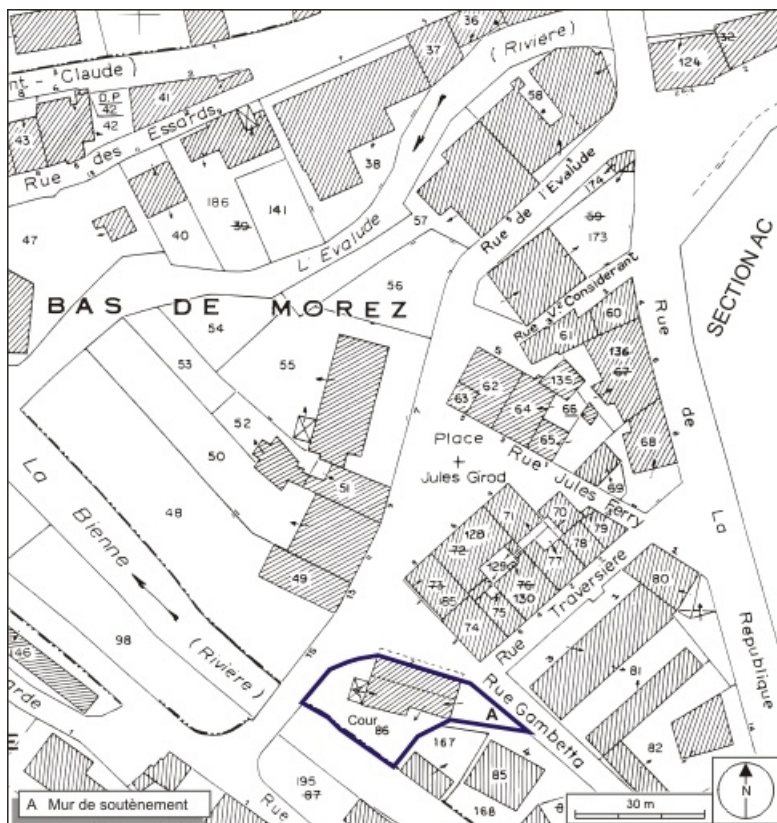
N° de l'illustration : 20093900248NUDA

**Plan-masse et de situation. Extrait du plan cadastral, 1980, section AB, échelle 1:1000.**  
 39, Morez, 2 rue Gambetta

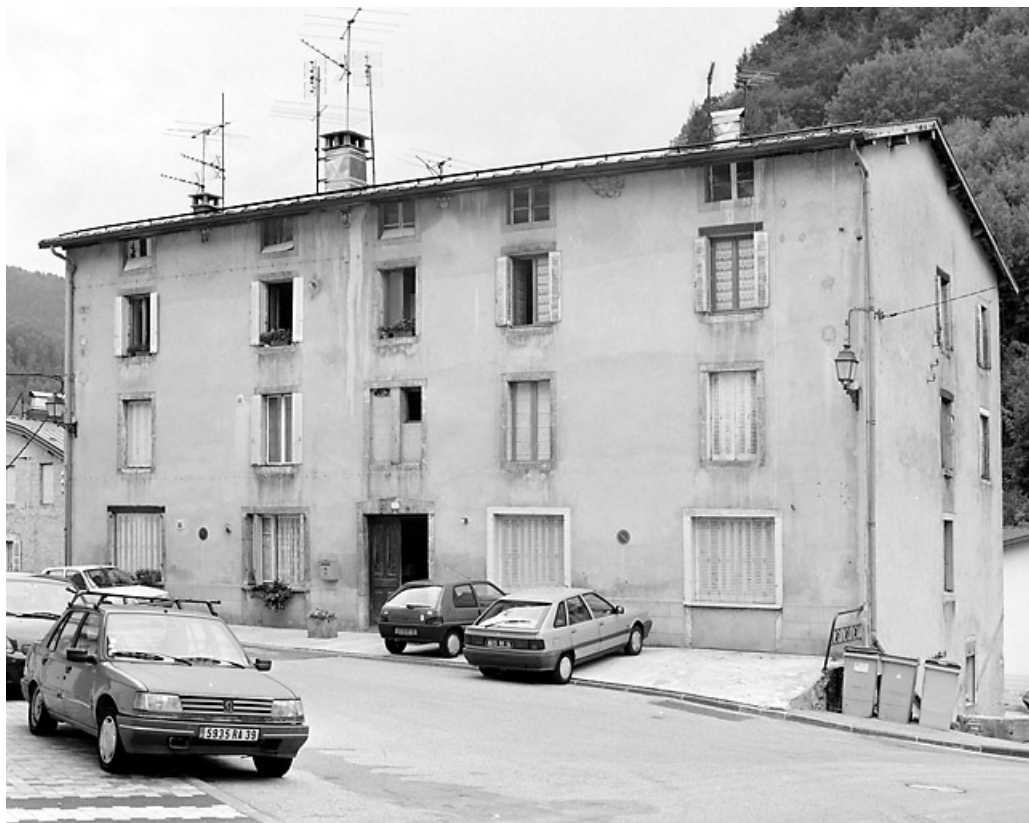
N° de l'illustration : 20033900121X

**Elévation antérieure, de trois quarts droite.**

L'immeuble, aux murs en moellons calcaires enduits, compte deux étages de soubassement au sud (côté Bienne), deux étages carrés et un comble à surcroît. Leur desserte s'effectue à l'aide d'un escalier central dans oeuvre droit, en bois, et d'un escalier extérieur tournant en maçonnerie, placé au nord-ouest. L'élévation antérieure, à cinq travées, présente de larges baies au rez-de-chaussée. Le toit à longs pans a une couverture métallique. Le deuxième étage de soubassement serait voûté en plein-cintre, le premier montre un plafond fait de moellons calcaires coincés entre des perches en bois.

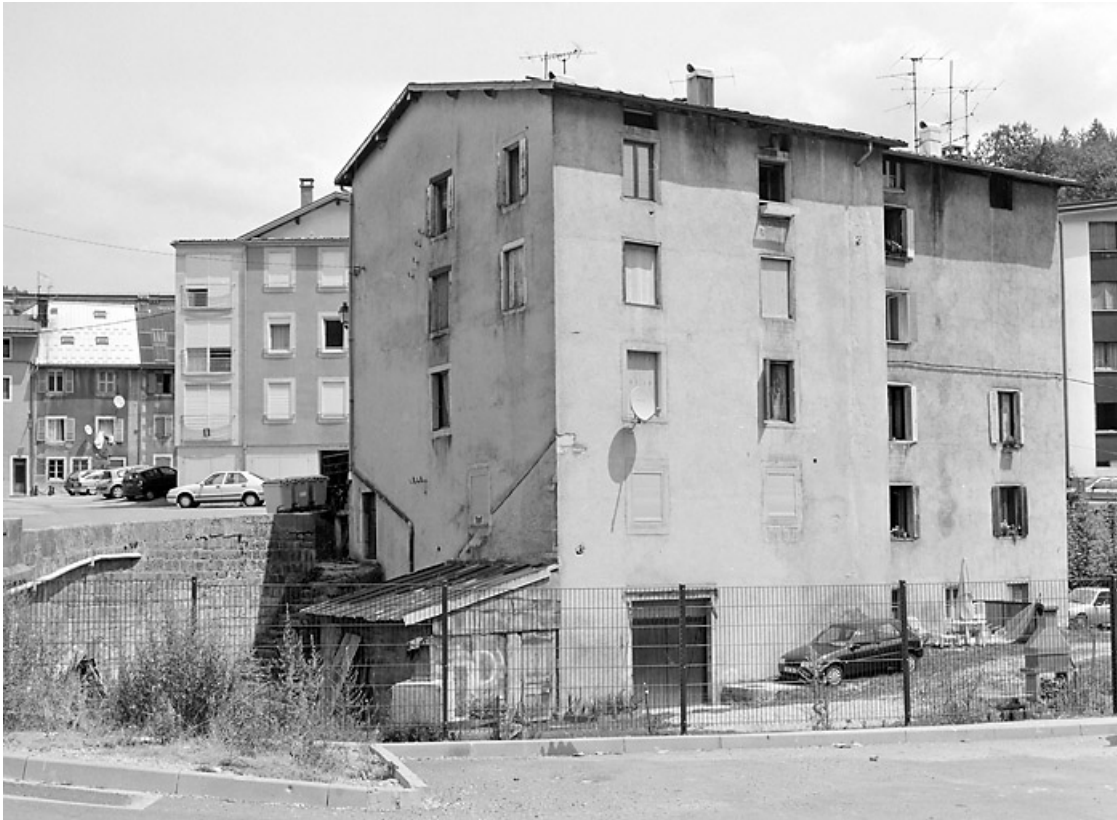
N° de l'illustration : 20033900122X

**Elévation postérieure, de trois quarts gauche.**

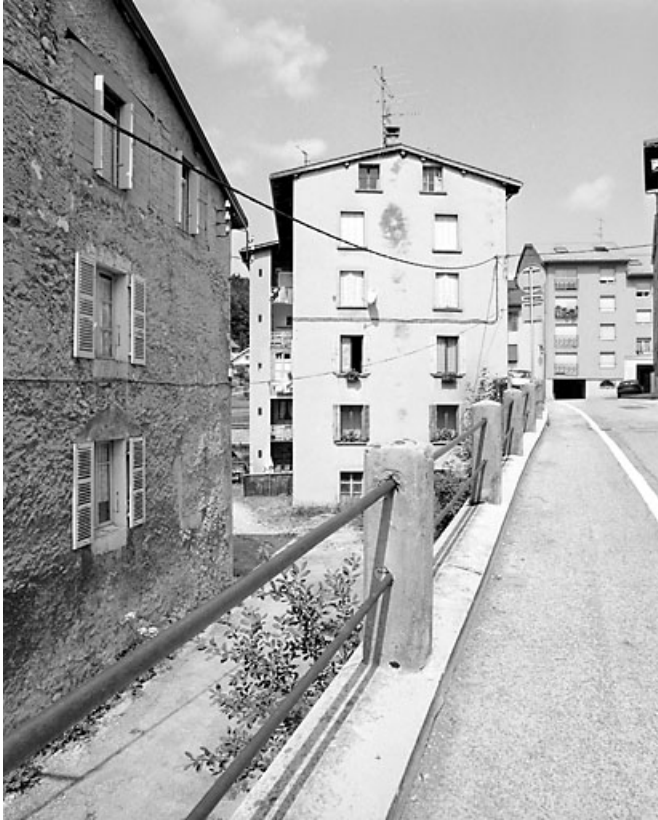
N° de l'illustration : 20033900123X

**Élévation latérale gauche.**
