## MAISON

Bourgogne-Franche-Comté, Jura  
Morez  
9 rue de la République

Dossier IA39000715 réalisé en 2000 revu en 2009

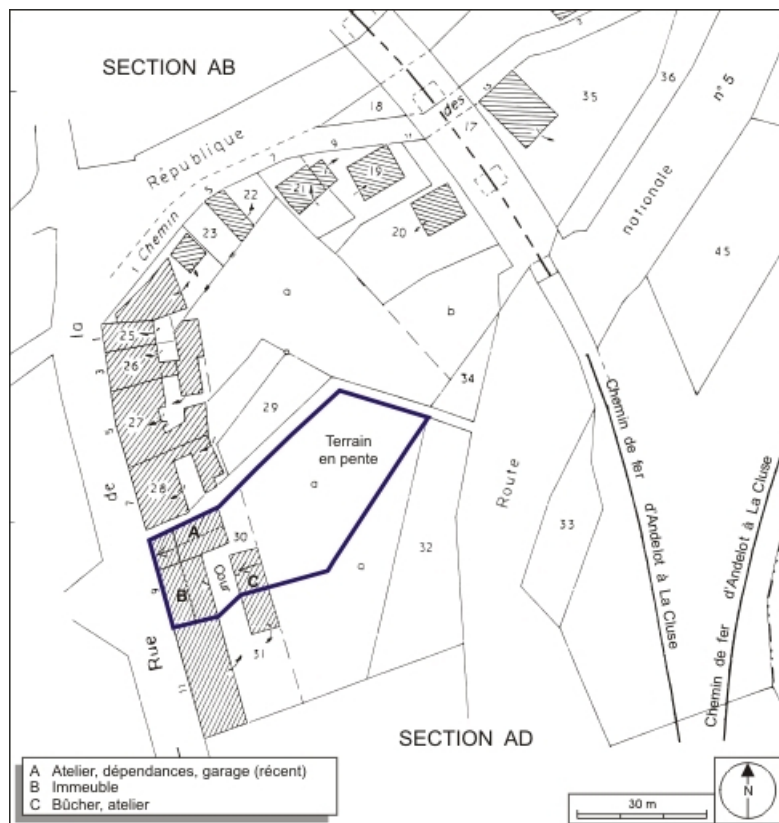
N° de l'illustration : 20093900256NUDA

**Plan-masse et de situation. Extrait du plan cadastral, 1980, section AC, échelle 1:1000.**  
39, Morez, 9 rue de la République

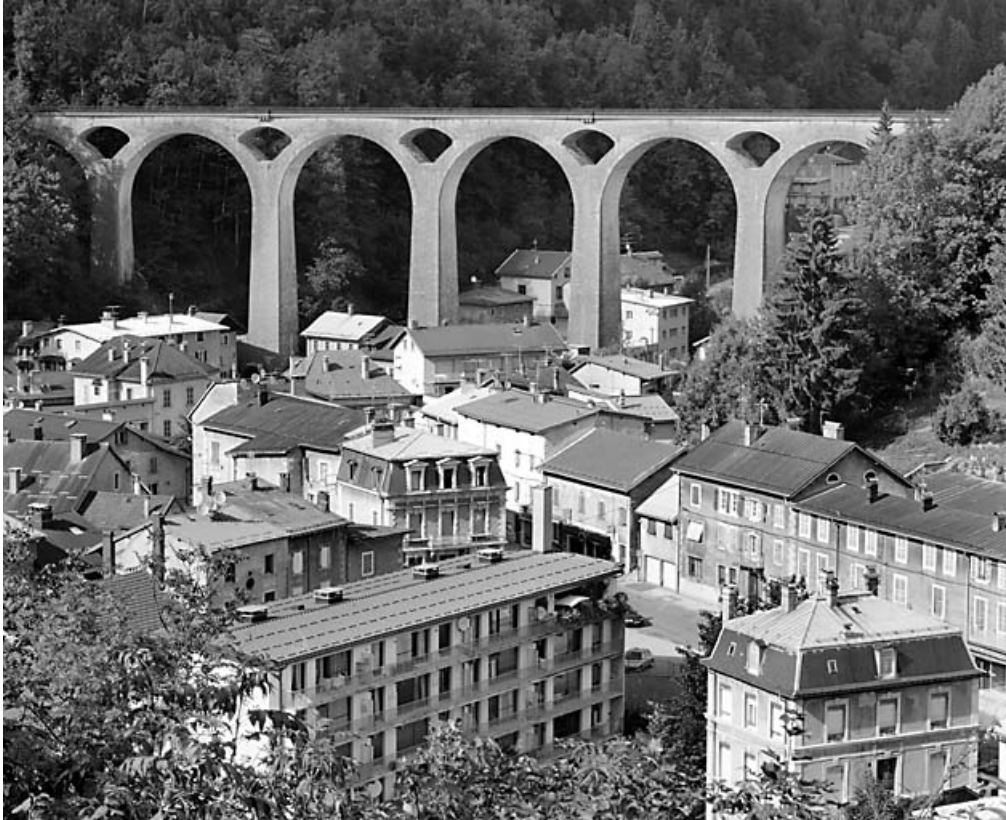
N° de l'illustration : 20033900057X

**Vue d'ensemble plongeante, depuis le sud-ouest.**

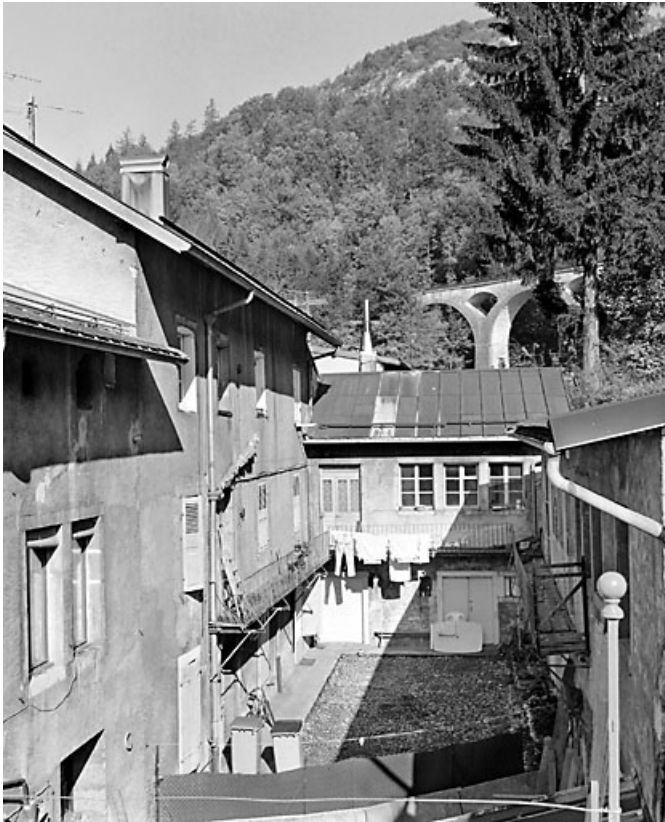
N° de l'illustration : 20033900059X

**Façade postérieure, vue en enfilade.**

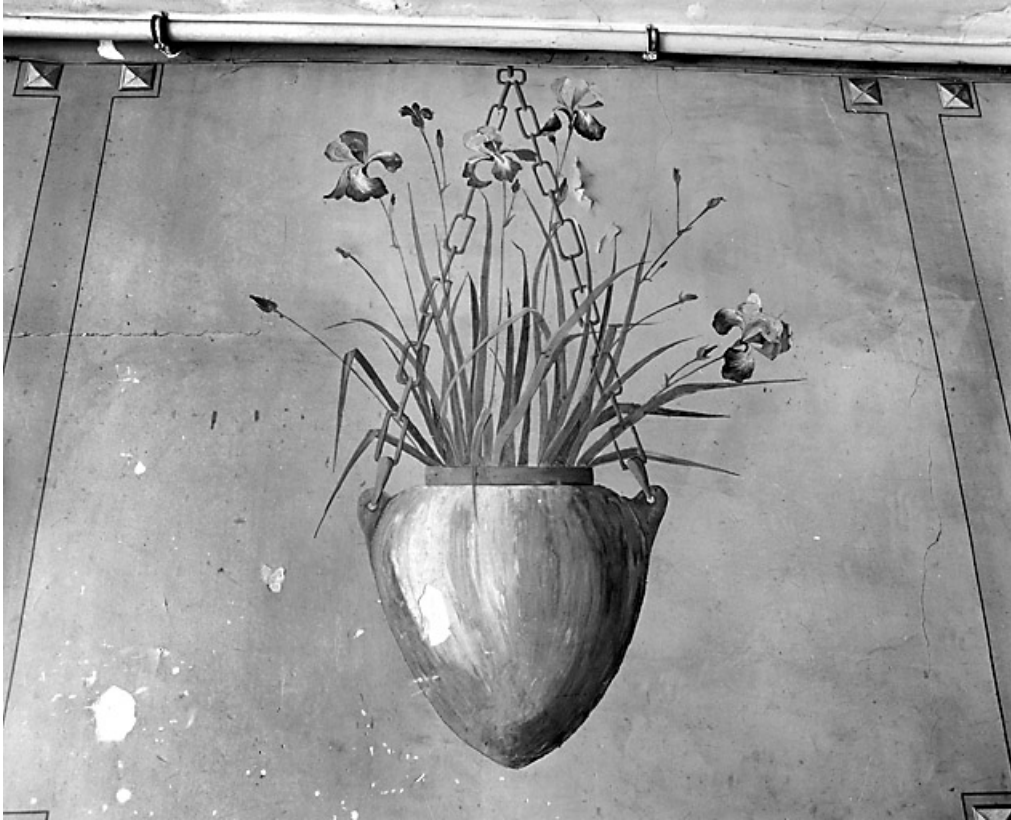
N° de l'illustration : 20033900065X

**Peinture : fleurs (iris ?) dans un vase suspendu.**

Les murs du couloir central, au rez-de-chaussée, sont ornés de peintures à motif végétal et animal : fleurs dans des vases, branches d'arbres et arbustes avec feuilles et fruits (châtaignes, etc.) , libellule, oiseaux et leur nid.

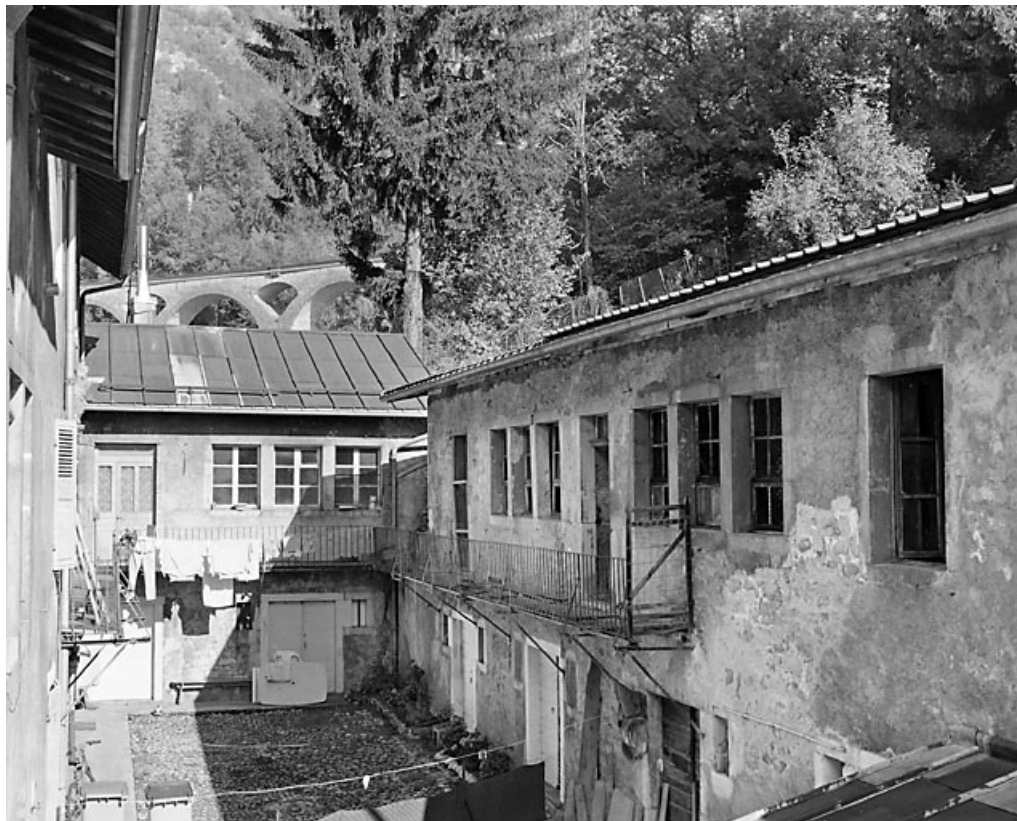
N° de l'illustration : 20033900061X

**Cour et corps secondaires (nord-est au fond et est à droite).**

Vraisemblablement bâtie dans le premier quart du 19<sup>e</sup> siècle, la maison est attestée sur le plan cadastral napoléonien de 1822. Agrandie vers le nord avant 1833, elle est dotée d'un corps supplémentaire à l'est (en fond de cour) à usage d'atelier et four d'émailleur, par Claude-Daniel Prost-Fin en 1850, puis d'un second au nord-est au début du 20<sup>e</sup> siècle. Elle appartient en 1934 à la veuve Scherrer-Bertrand, dite scieur et fabricant de caisses ; le lunetier Camille Badoux y est aussi signalé. C'est actuellement un immeuble.
