## MAISON PUIS IMMEUBLE

Bourgogne-Franche-Comté, Jura  
Morez  
38-44 rue de la République

Dossier IA39000719 réalisé en 2000 revu en  
2009

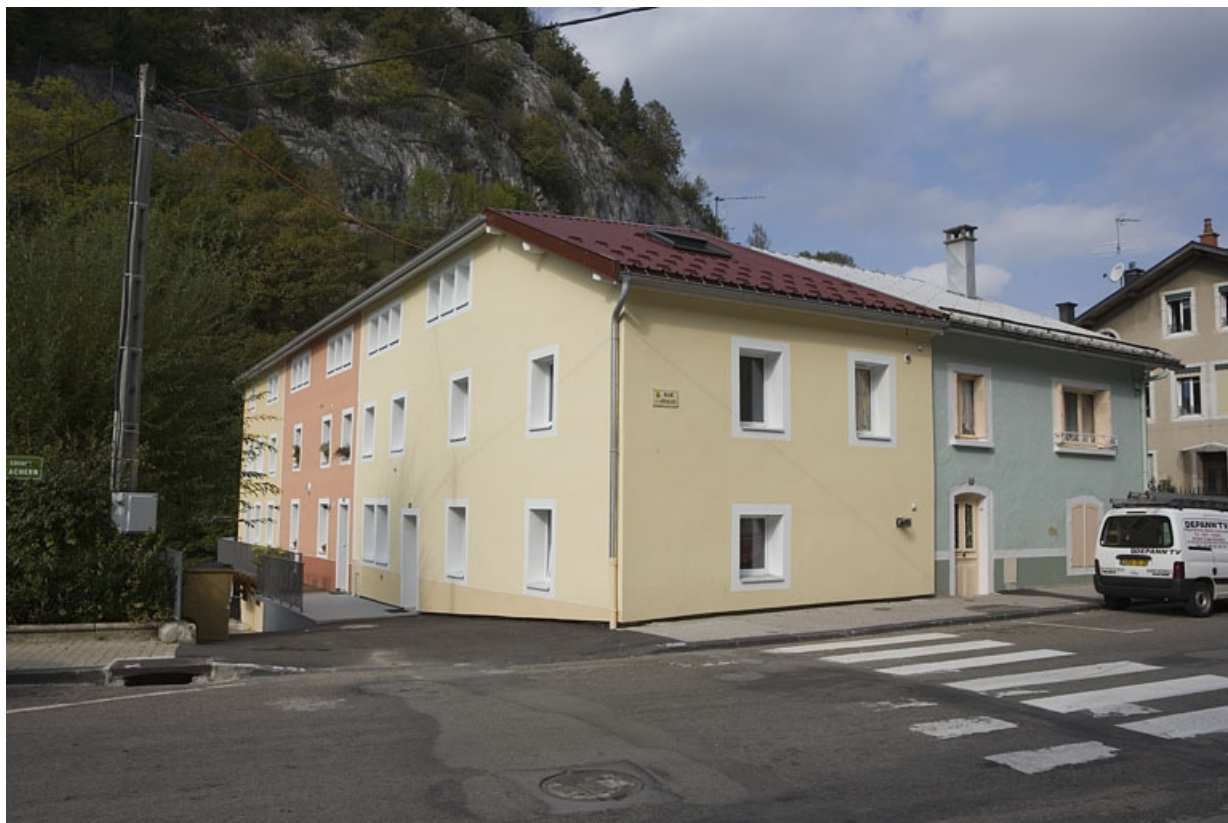
N° de l'illustration : 20093900091NUC2A

**Vue de trois quarts, après restauration.**

Une maison est bâtie en bordure de rue durant le premier quart du 19e siècle puis modifiée en 1826 (cette date est portée sous un linteau de porte, dorénavant masqué). En 1861, elle est transformée en immeuble, avec rehaussement et agrandissement vers la Bienne (à l'ouest), doublant ainsi de longueur. En 2008, le bâtiment fait l'objet d'une rénovation " basse consommation " exemplaire avec réaménagement de 6 logements (en remplacement d'une dizaine, déclarés insalubres) et suppression du garage (bois et béton) en retour au sud.
