## IMMEUBLE

Bourgogne-Franche-Comté, Jura  
Morez  
135 rue de la République

Dossier IA39000734 réalisé en 2000 revu en 2009

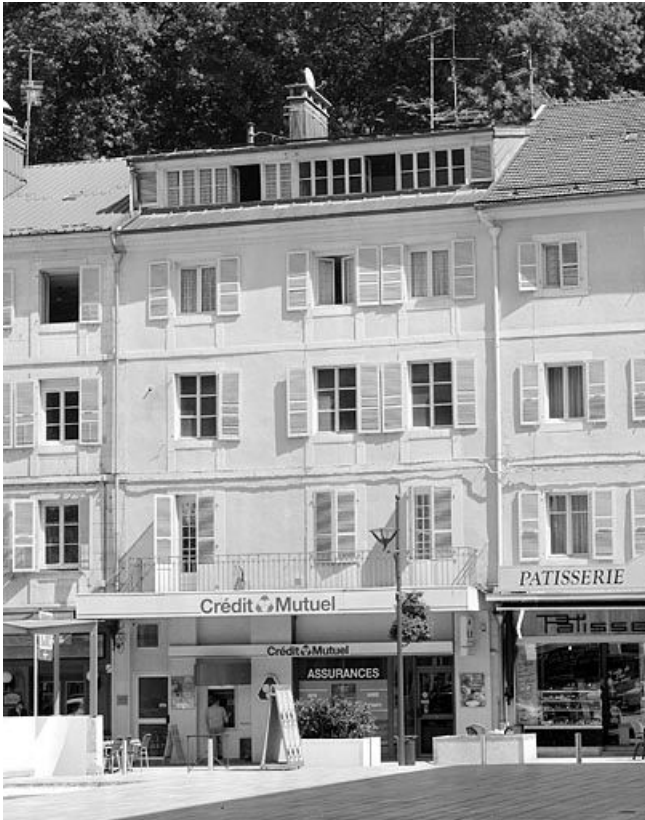
N° de l'illustration : 20033900310X

**Façade antérieure.**

L'immeuble présente une façade antérieure en pierre de taille apparente (les autres murs étant en moellons calcaires enduits) et comporte trois étages carrés, scandés par des bandeaux et une corniche en bois, et un étage en surcroît, ouvert de fenêtres lunetières formant lucarnes côté rue. Comme celles du bâtiment des numéros 129-133, les fenêtres des étages s'inscrivent dans un cadre saillant, relié au bandeau inférieur. Il a un plan en L, masqué par la toiture métallique à longs pans : le retour à l'est contient la cage de l'escalier tournant à retours avec jour, en bois, desservant les étages à l'aide de coursières. Il se prolonge jusqu'au mur de soutènement des jardins (à appareil cyclopéen) par un corps coiffé d'un appentis métallique : cette construction abritait au rez-de-chaussée (dont le plafond est constitué de moellons calcaires coincés entre des perches en bois) bûchers et resserres, et aux trois étages logements et ateliers (signalés par des fenêtres lunetières).

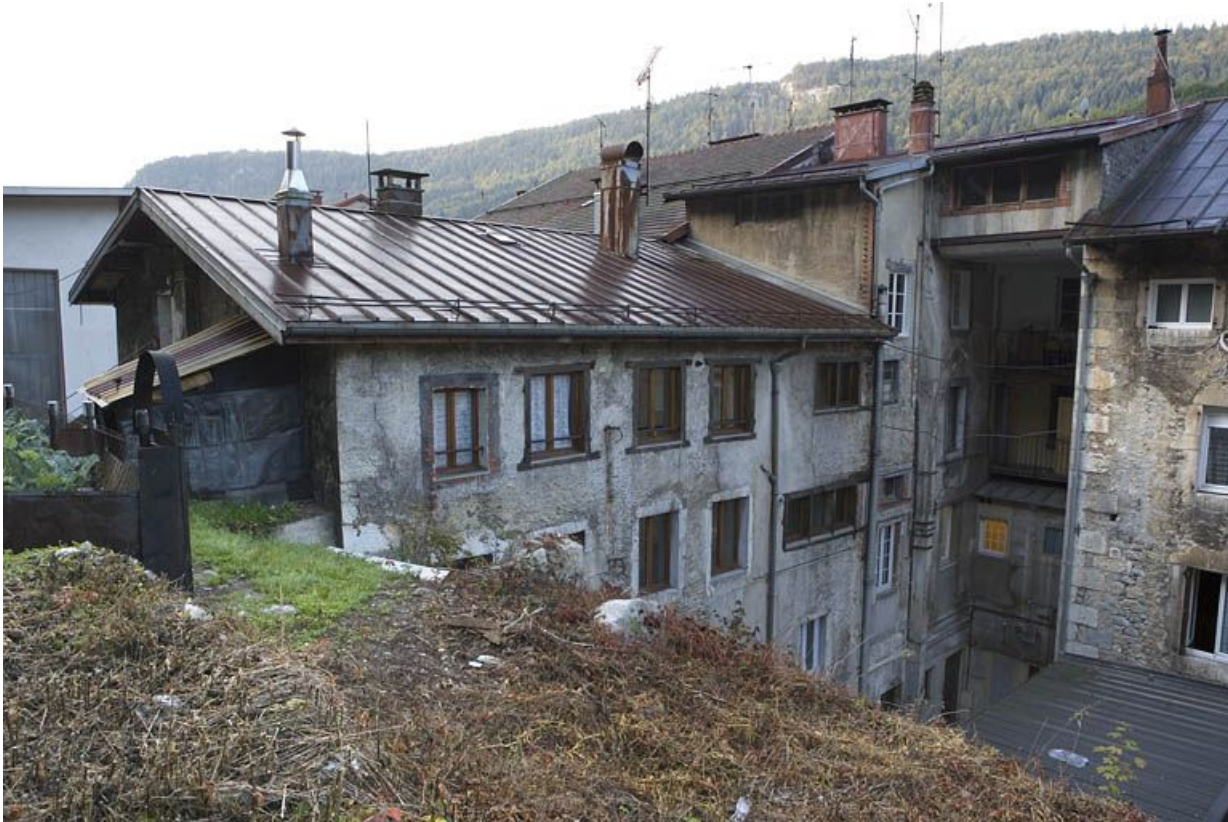
N° de l'illustration : 20093900131NUC2A

**Façade postérieure et ancien atelier, depuis le nord-est.**

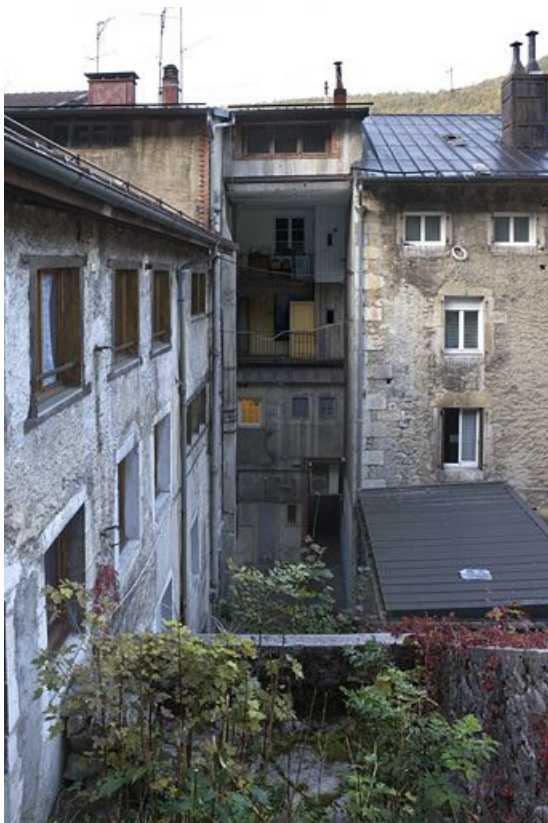
N° de l'illustration : 20093900130NUC2A

**Façade postérieure, depuis le nord-est.**

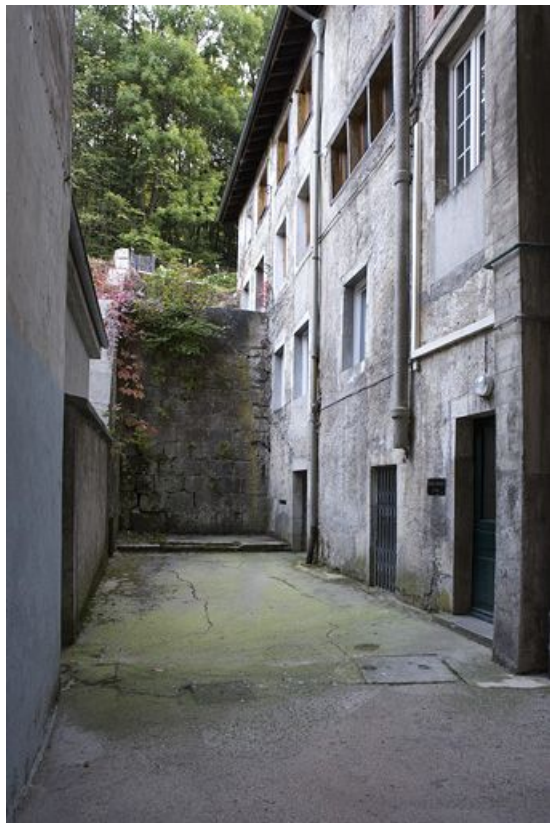
N° de l'illustration : 20093900134NUC2A

**Cour, ancien atelier et mur de soutènement.**

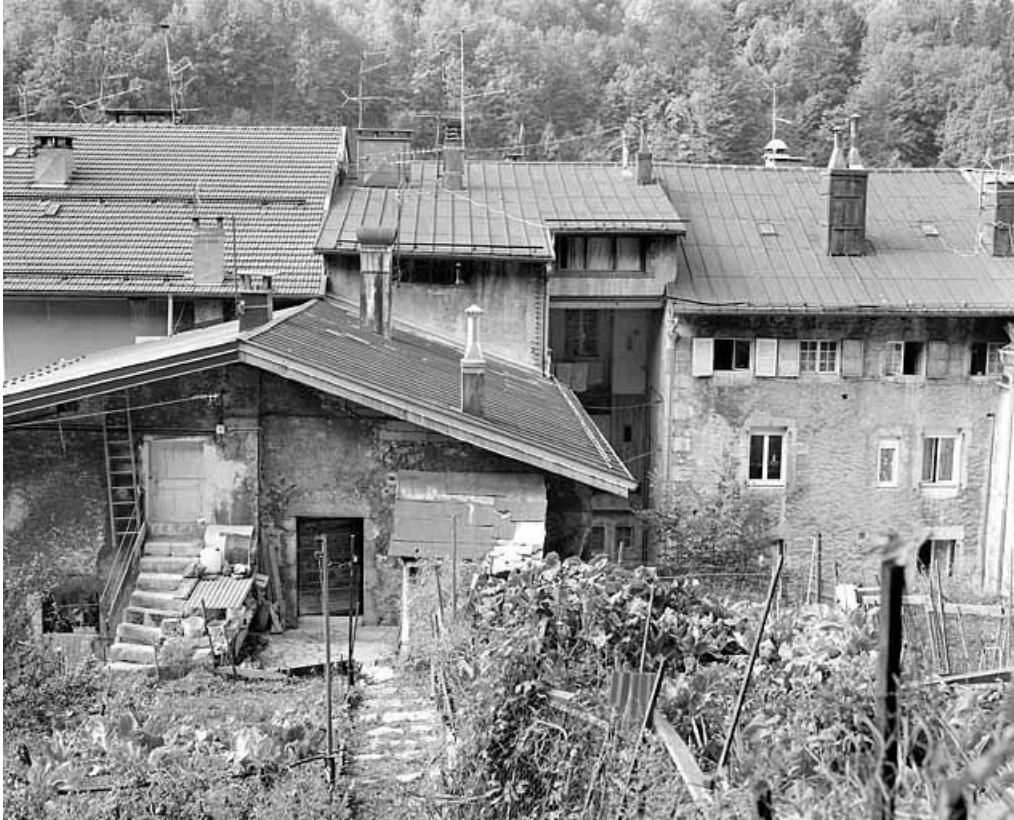
N° de l'illustration : 20033900311X

**Ancien atelier : mur pignon oriental.**

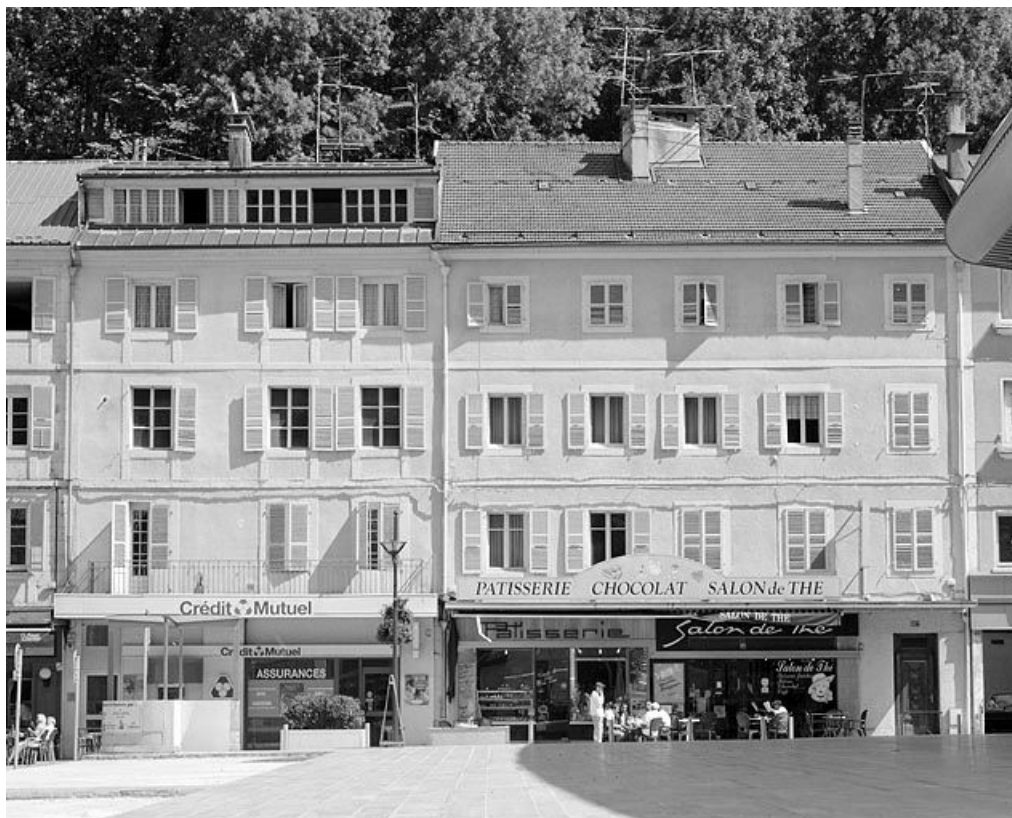
N° de l'illustration : 20033900312X

**Immeubles (19e siècle) aux n° 135 et 137 rue de la République. Immeubles (AE 104 et 105) face à la place Jean Jaurès. Celui avec atelier, à gauche au n° 135, a été bâti durant la décennie 1830.**
