## IMMEUBLE

Bourgogne-Franche-Comté, Jura  
Morez  
141-143 rue de la République

Dossier IA39000735 réalisé en 2000 revu en  
2009

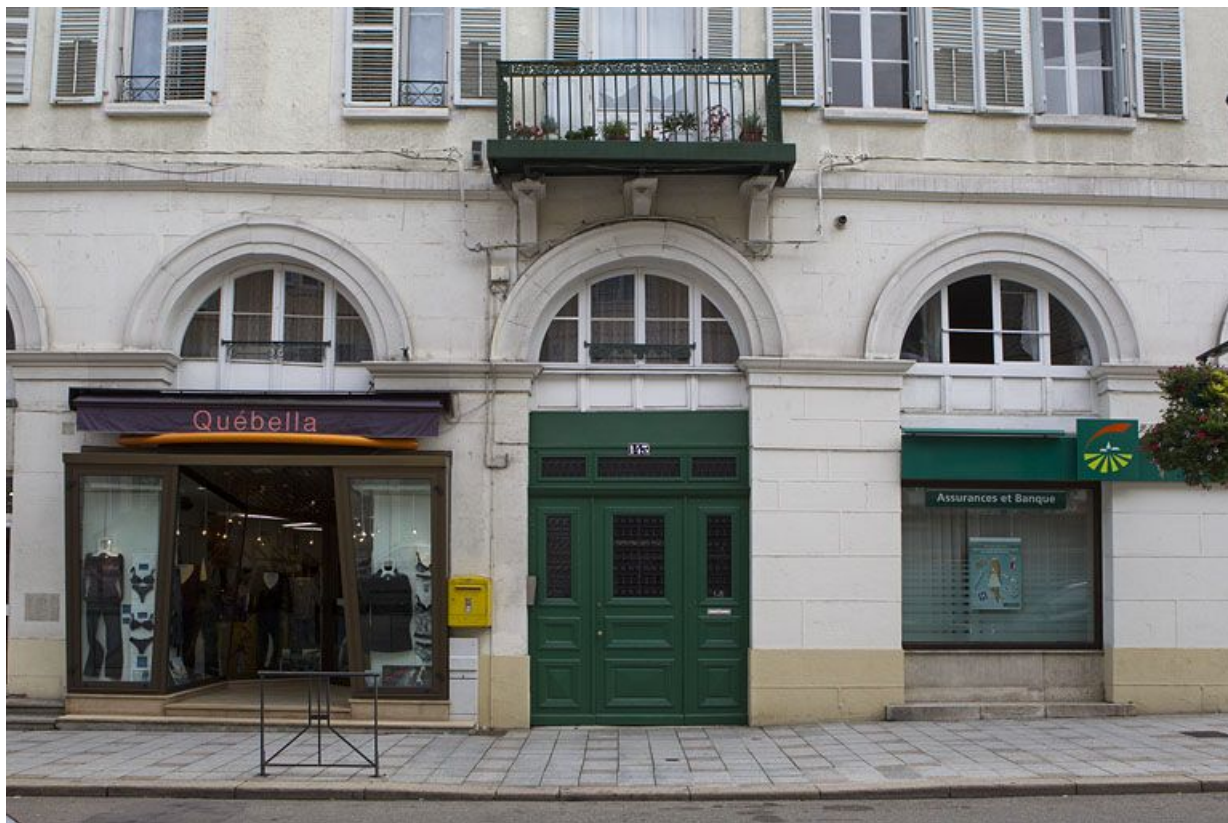
**Façade antérieure : baies du rez-de-chaussée et de l'entresol, de face.**

Les bâtiments ont des murs en moellons calcaires mais les façades sur rue font appel à la pierre de taille pour le rez-de-chaussée et l'entresol, éclairés par des baies inscrites dans une embrasure en arcade coiffée d'un arc plein cintre. Au-dessus, abrités sous un toit à longs pans (avec croupe au sud) et couverture métallique, se développent entre deux bandeaux (en pierre sauf le bandeau supérieur du numéro 141 qui est peint) deux étages carrés et un étage en surcroît. Pour le numéro 143, ils sont accessibles depuis le passage central par un escalier droit en bois puis des coursières (refaites en béton) sur la façade postérieure ; pour le numéro 141, l'escalier dans oeuvre tournant à retours en bois prend place dans un corps en retour d'équerre à l'est, qui compte deux étages carrés et un toit métallique en appentis. Des fenêtres lunetières sont visibles à l'étage en surcroît du numéro 143, sur la façade postérieure et le mur pignon nord. Le bâtiment fermant la cour à l'est a un étage de soubassement (il est adossé à la pente du terrain), un rez-de-chaussée surélevé et un étage carré (qui devient étage en surcroît au nord, où le toit est plus bas), desservis par un escalier extérieur droit en maçonnerie. Coiffé d'un toit métallique à longs pans et pignon couvert, il accueillait aux deux premiers niveaux des ateliers, éclairés par des fenêtres jumelées, et au troisième un logement. L'ancien atelier au nord-est (actuellement logement) est en rez-de-chaussée surélevé avec un étage en surcroît, protégé par un appentis métallique.

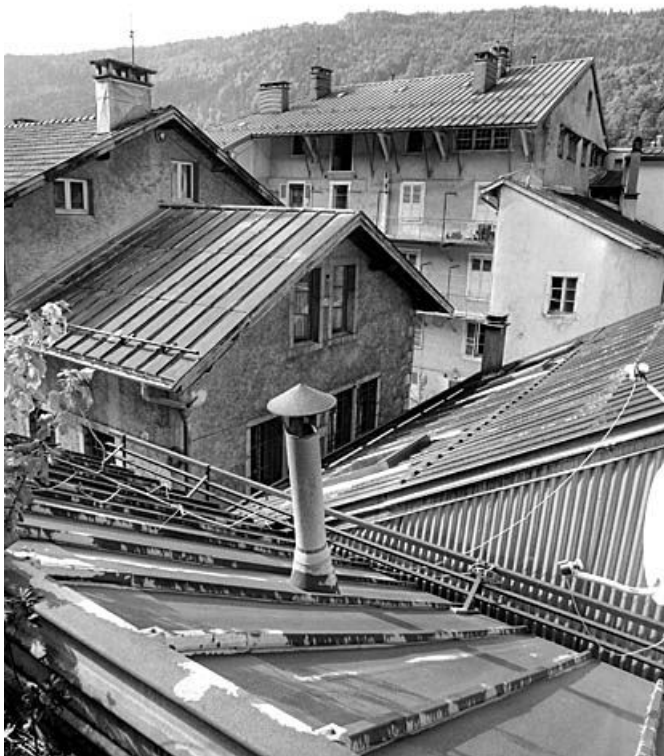
**Toitures des bâtiments est et nord-est.**
