## MAISON

Bourgogne-Franche-Comté, Jura  
Morez  
4, 6 rue Ernest Merlin, 5 rue des Promenades

Dossier IA39000737 réalisé en 2000 revu en 2009

Auteur(s) : Laurent Poupard

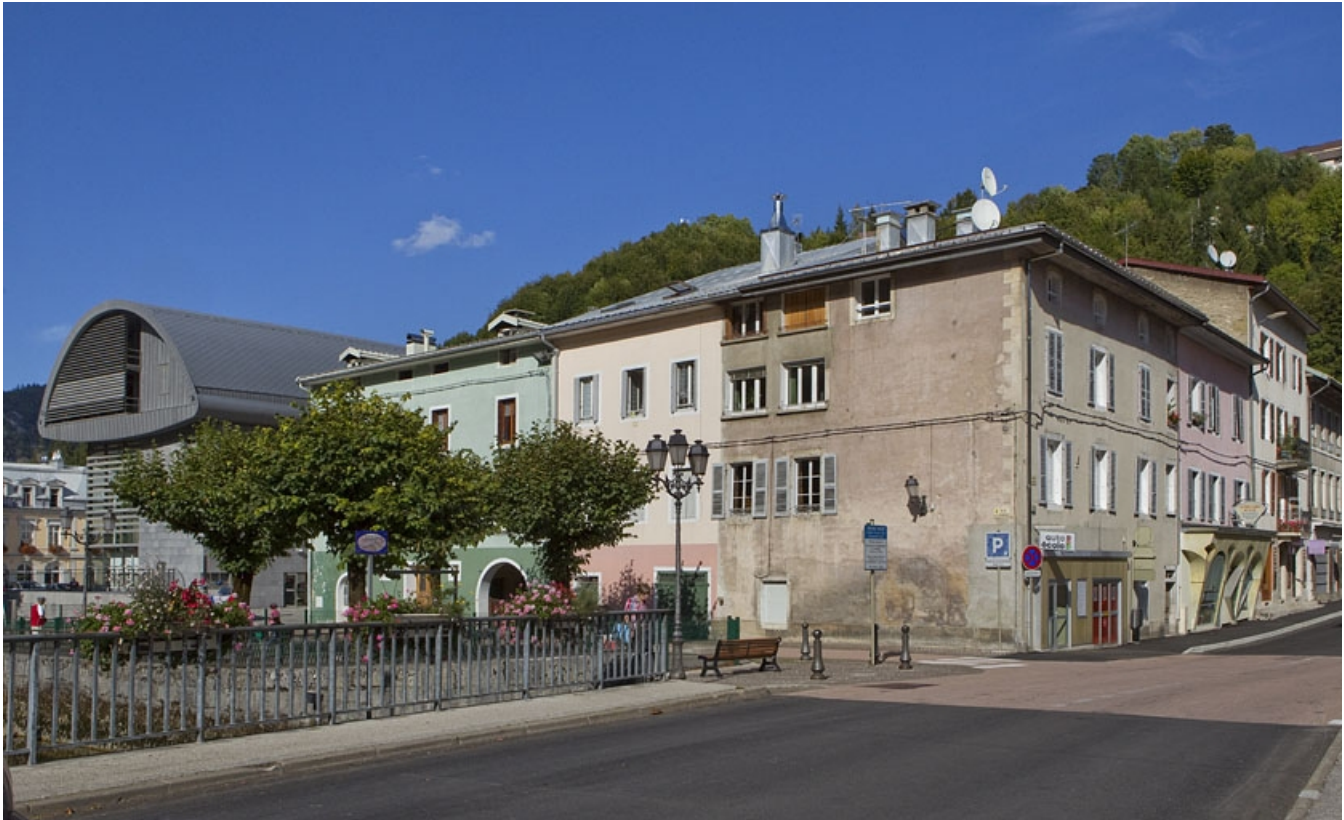
**Vue d'ensemble, à l'angle de la rue Merlin et de celle des Promenades.**

Le bâtiment a des murs en moellons calcaires enduits et s'élève sur deux étages carrés et un comble à surcroît (formant étage en surcroît dans l'angle sud). Il est distribué par un couloir central, voûté d'arêtes comme une partie du rez-de-chaussée, sur lequel ouvre la porte avec linteau en accolade daté. Ce couloir conduit à un escalier tournant à retours, en maçonnerie au rez-de-chaussée puis en bois au-dessus, dont la première volée communique avec un escalier extérieur droit situé dans la cour. Les élévations sont à travées avec des baies rectangulaires, à linteau délardé en arc segmentaire pour celles éclairant le comble de la façade principale (sur la rue Merlin). Le toit à couverture métallique présente une croupe à l'ouest et un pignon couvert à l'est.

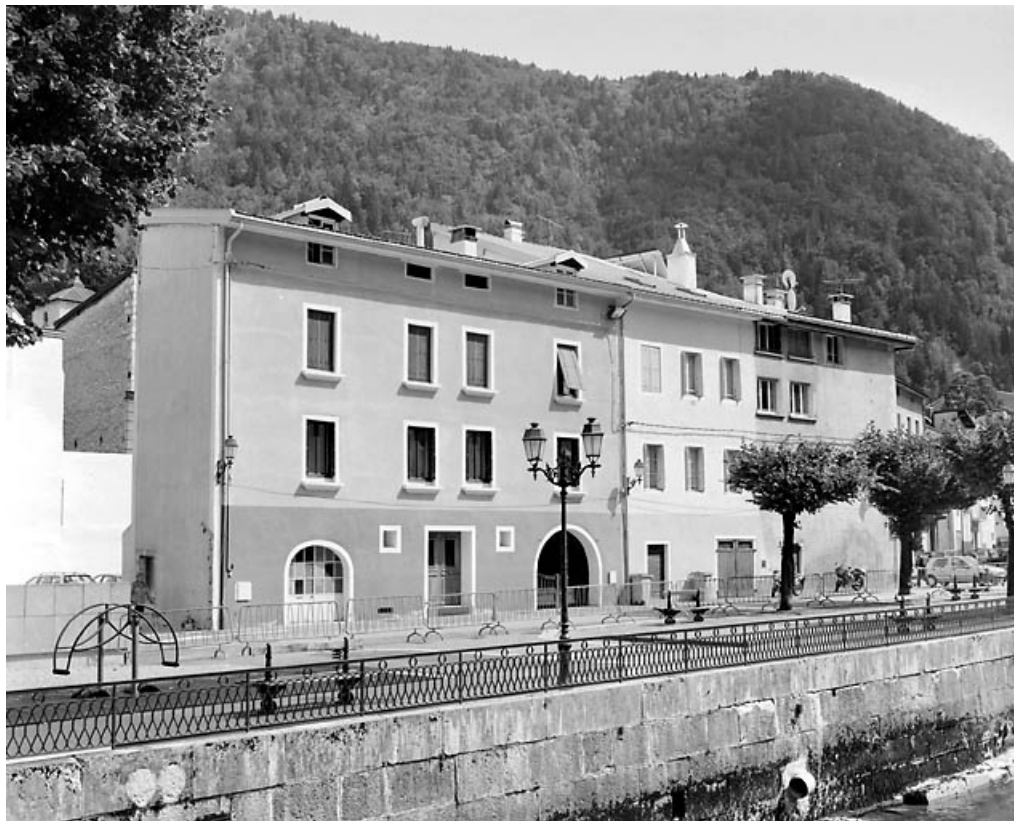
**Vue d'ensemble sur la rue des Promenades.**

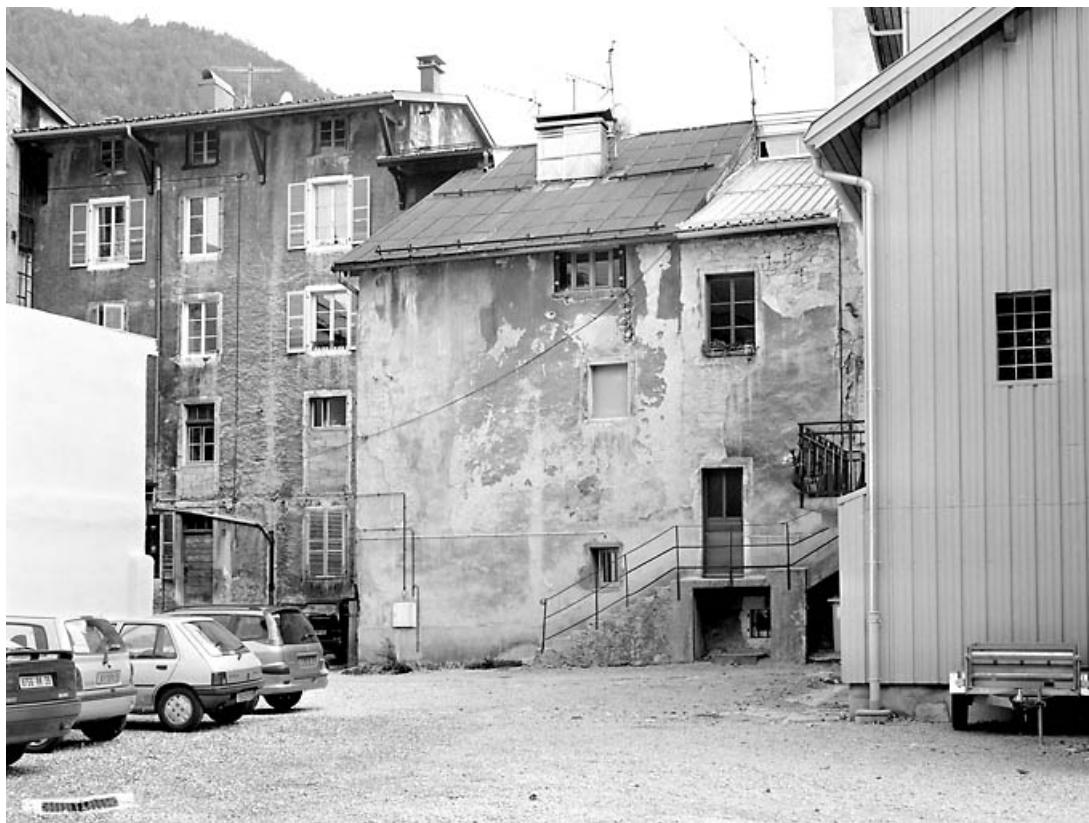
**Façade postérieure du corps de bâtiment de la rue Merlin.**

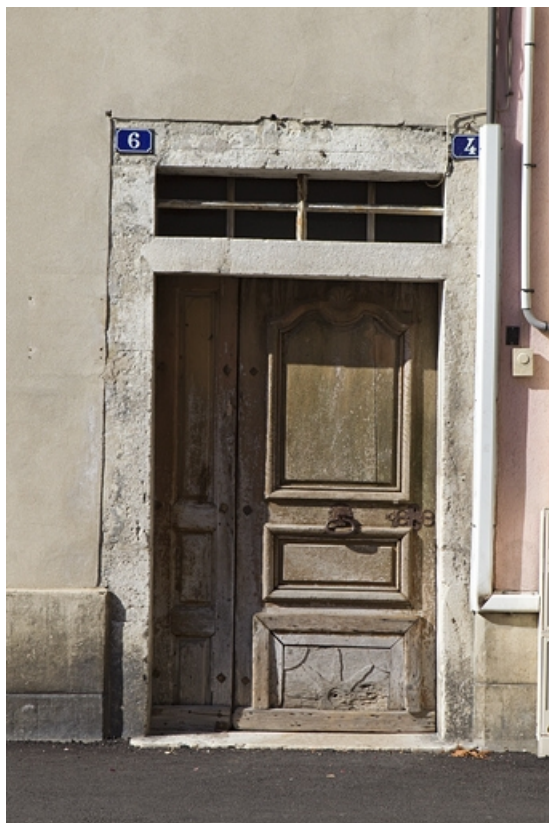
**Porte principale sur la rue Merlin.**

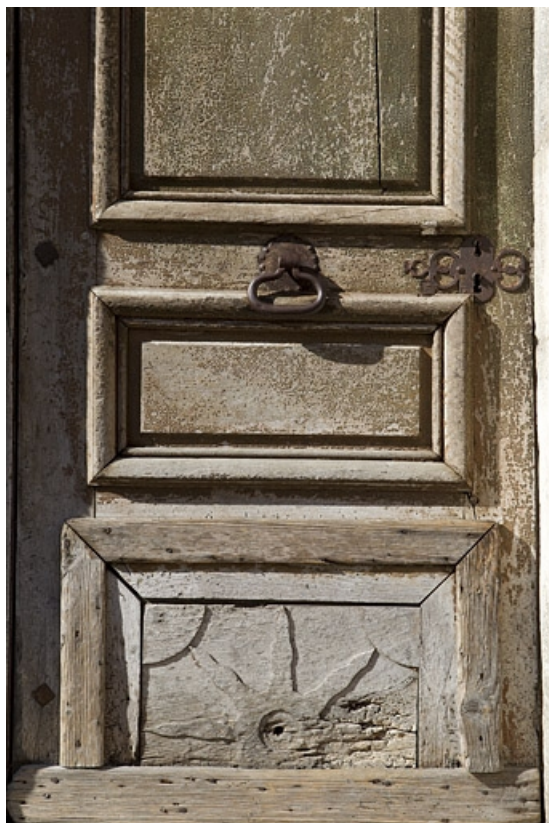
**Porte principale sur la rue Merlin : détail du vantaux.**

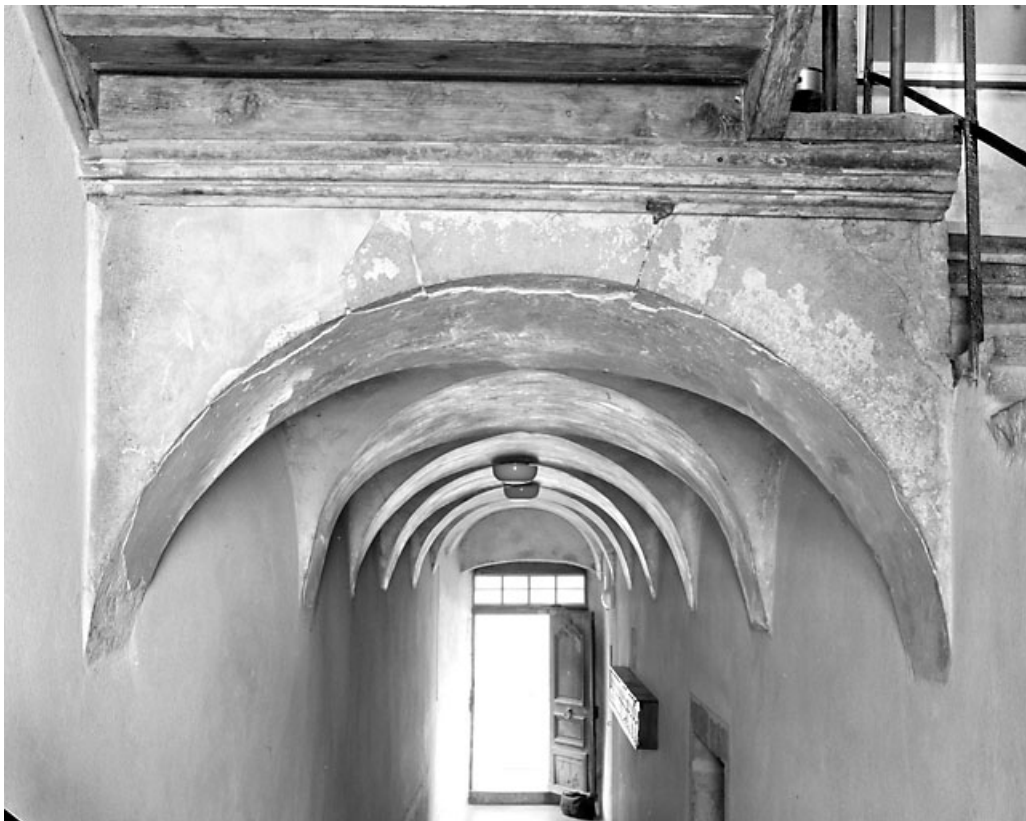
**Voûte d'arêtes du couloir.**

**Couvrement** : voûte d'arêtes

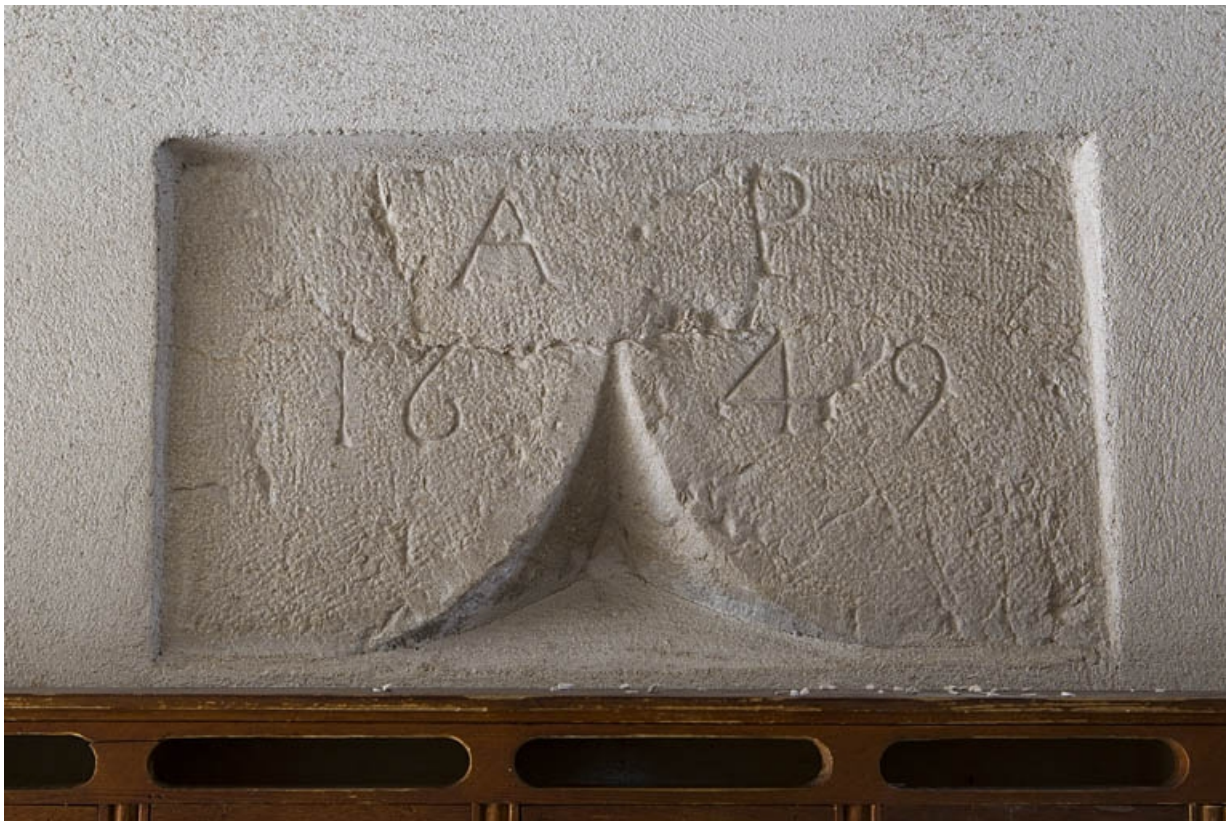
**Linteau en accolade daté, dans le couloir.**

Le bâtiment est construit en 1649 (date portée, avec les initiales A.P., sur le linteau d'une porte intérieure). Propriété de la famille Mandrillon en 1813, il se poursuit au nord et à l'est par une vaste cour fermée de hangars ; il sert alors peut-être de relais de diligence. Morcelé, il est remanié plusieurs fois au cours du 19e siècle (décennies 1840 et 1880). En 2000, il est occupé par des magasins et des logements.

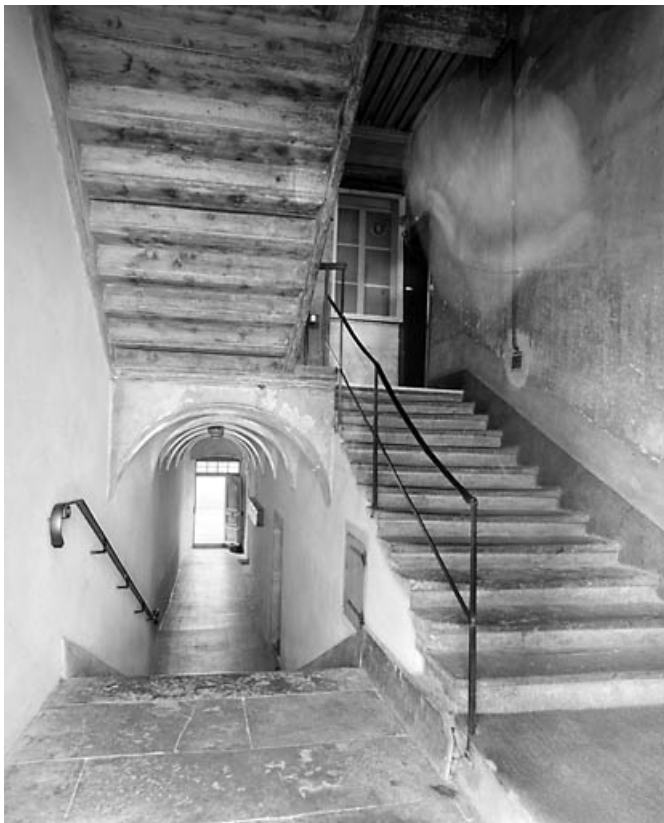
**Couloir du rez-de-chaussée et escalier, depuis le premier repos.**  
39, Morez, 4, 6 rue Ernest Merlin

**Escaliers** : escalier dans-oeuvre, escalier tournant à retours avec jour, en maçonnerie en charpente; escalier de distribution extérieur, escalier droit

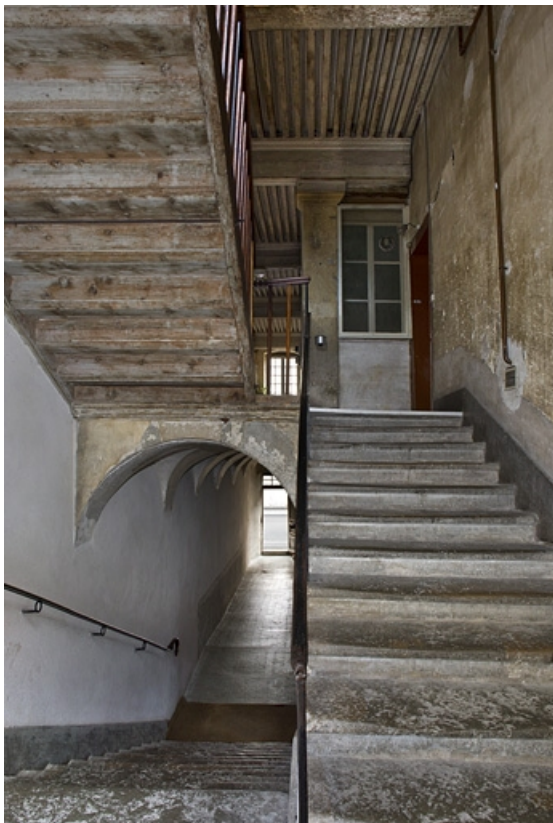
**Escalier et couloir du premier étage, depuis le premier repos.**

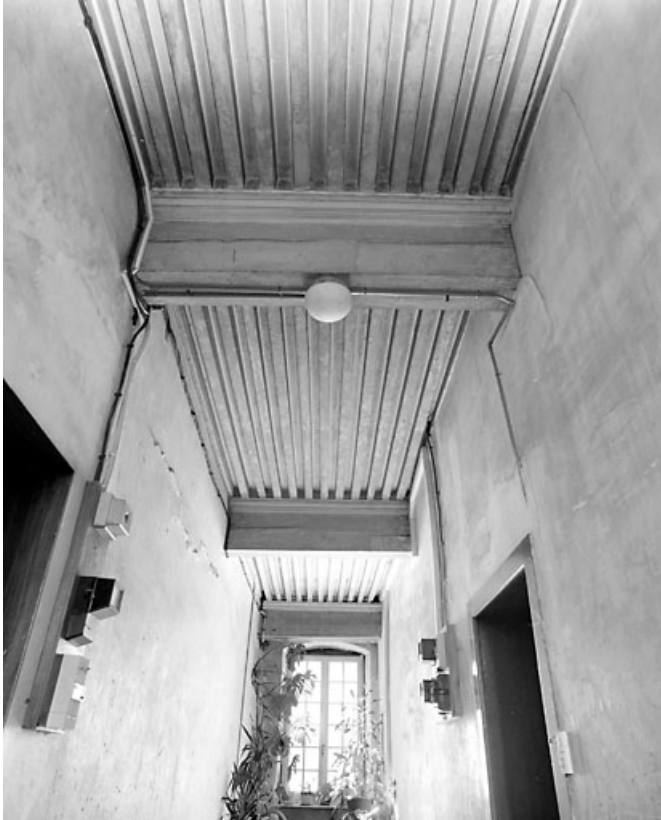
**Plafond à la française dans le couloir du premier étage.**
