## IMMEUBLE

Bourgogne-Franche-Comté, Jura  
Morez  
145 rue de la République

Dossier IA39000744 réalisé en 2000 revu en 2009

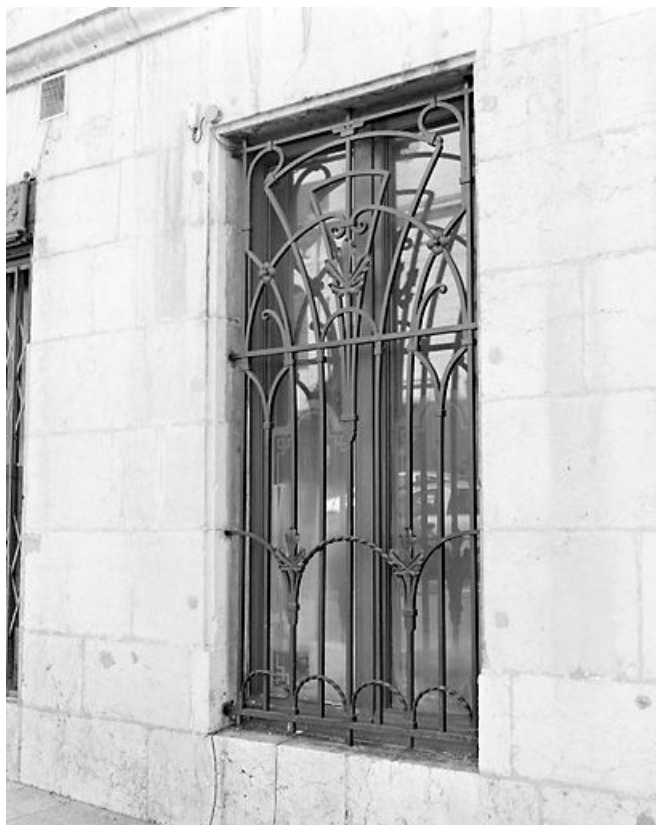
N° de l'illustration : 20033900768X

**Façade latérale gauche : grille Art déco.**
