## IMMEUBLE

Bourgogne-Franche-Comté, Jura  
Morez  
170 rue de la République

Dossier IA39001243 réalisé en 2000 revu en 2009

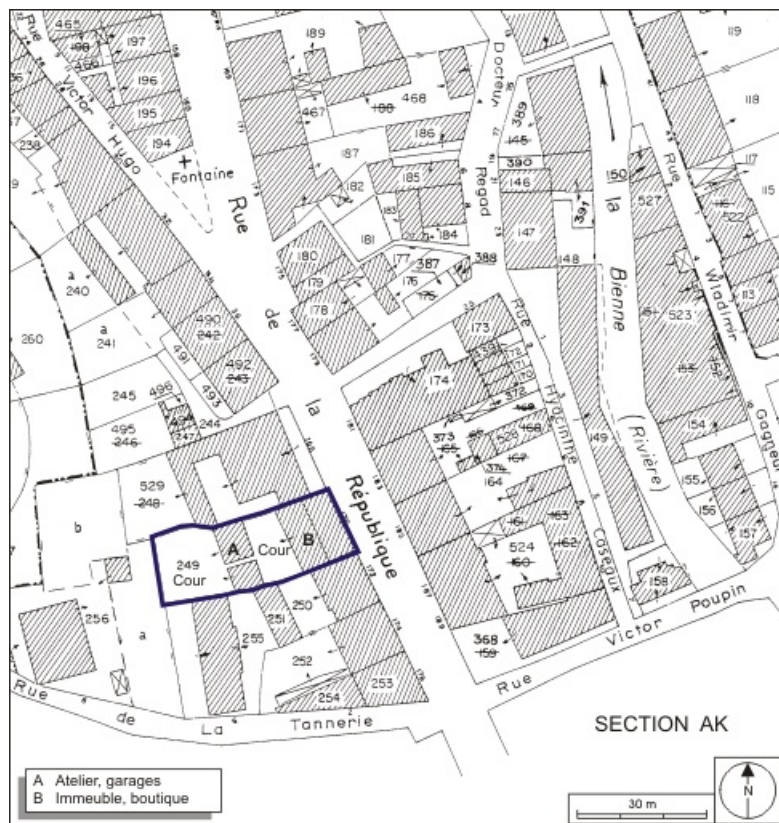
N° de l'illustration : 20093900300NUDA

**Plan-masse et de situation. Extrait du plan cadastral, 1980, section AI, échelle 1:1000.**  
39, Morez, 170 rue de la République

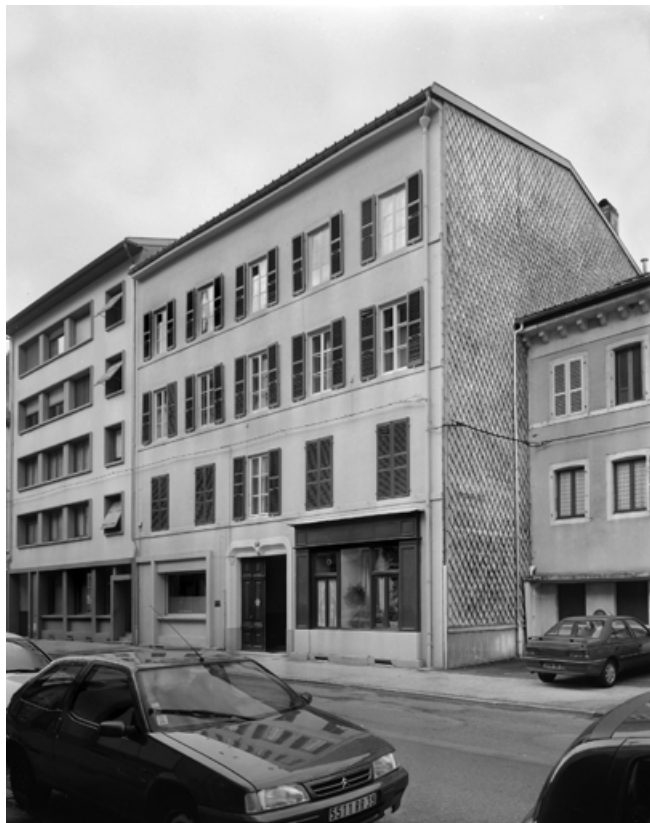
N° de l'illustration : 20033900398V

**Élévation antérieure.**

L'immeuble a des murs en moellons calcaires enduits, avec pierre de taille en grand appareil laissé apparente sur le rez-de-chaussée de l'élévation antérieure (à cinq travées) et essentage de tôle sur le mur pignon nord. Il compte un sous-sol et trois étages carrés, distribués par un escalier tournant en bois accessible depuis le passage couvert central. Il est coiffé d'un toit métallique à longs pans et pignons couverts. Sa cour est fermée à l'ouest par deux corps de bâtiments réunis sous une même terrasse en béton récente. Chacun a deux niveaux à usage de garage (rez-de-chaussée et étage carré côté cour, étage de soubassement et rez-de-chaussée surélevé côté ancien jardin), desservis par l'escalier droit qui les sépare.

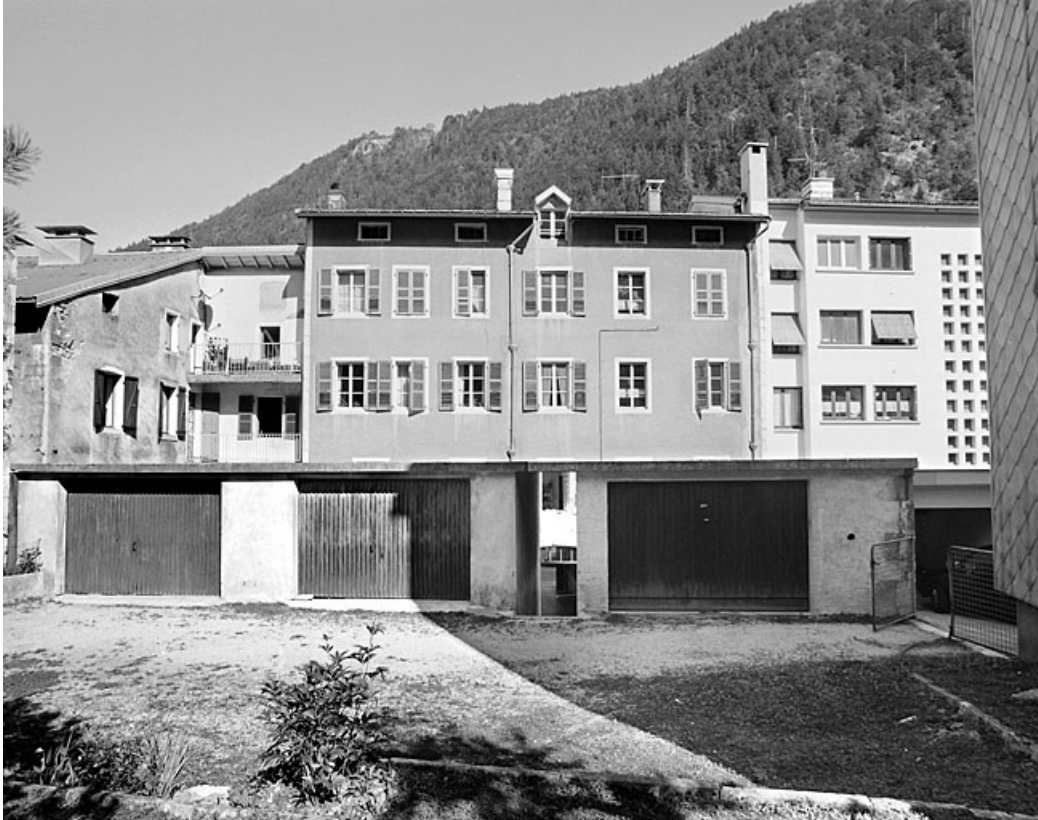
N° de l'illustration : 20033900406X

**Elévation postérieure et garages.**

L'immeuble et l'atelier sont, d'après le cadastre, construits en 1864-1865 pour Joseph Clément. Passé vers 1877 aux banquiers Léon et Marie Clément, le site abrite la banque J. Clément en 1934. L'immeuble ne sert plus que d'habitation, l'atelier a été transformé en garages.

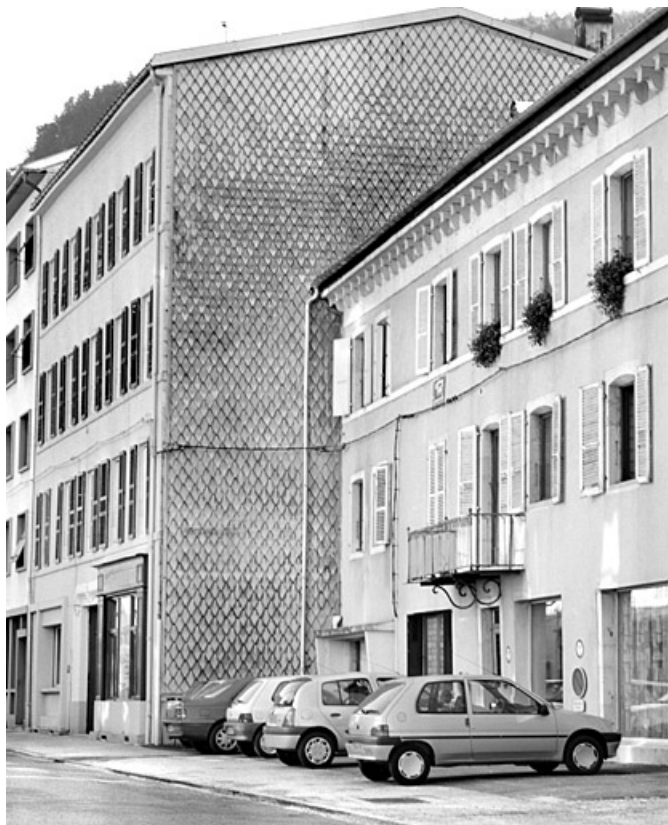
N° de l'illustration : 20033900397X

**Elévations antérieure et latérale droite (nord).**

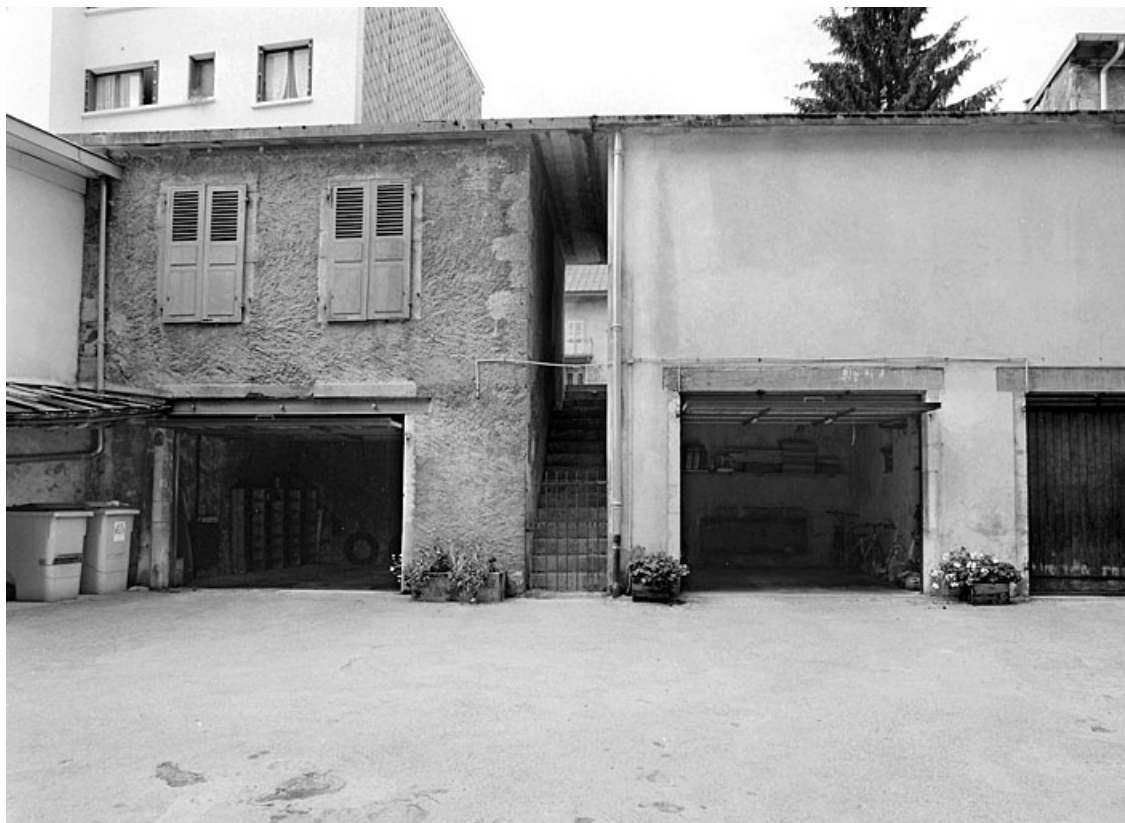
N° de l'illustration : 20033900404X

**Elévation antérieure des garages.**
