## IMMEUBLE

Bourgogne-Franche-Comté, Jura  
Morez  
25 rue du Docteur Regad

Dossier IA39001251 réalisé en 2000 revu en  
2009

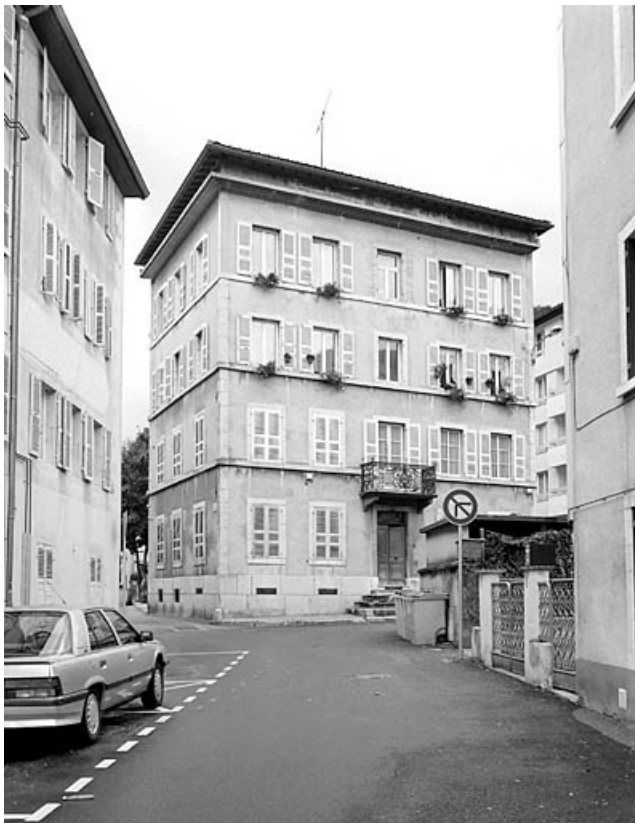
N° de l'illustration : 20033900452X

**Elévation antérieure, de trois quarts gauche.**

Le sous-sol de l'immeuble, à demi enterré et voûté en berceau segmentaire, est en pierres de taille de grand appareil apparentes ; le reste de la maçonnerie est en moellons calcaires enduits, avec une protection du mur sud par essentage de tôle. Le bâtiment a un rez-de-chaussée surélevé, trois étages carrés et un comble à surcroît, desservis par un escalier tournant en bois accessible depuis le couloir central. Ce dernier est peint d'un décor en faux marbre et présente, dans l'angle sud-est, une fontaine avec éléments muraux en brocatelle. L'élévation antérieure s'organise en cinq travées et un toit à croupes métallique coiffe le tout, au-dessus d'une corniche en béton massive.

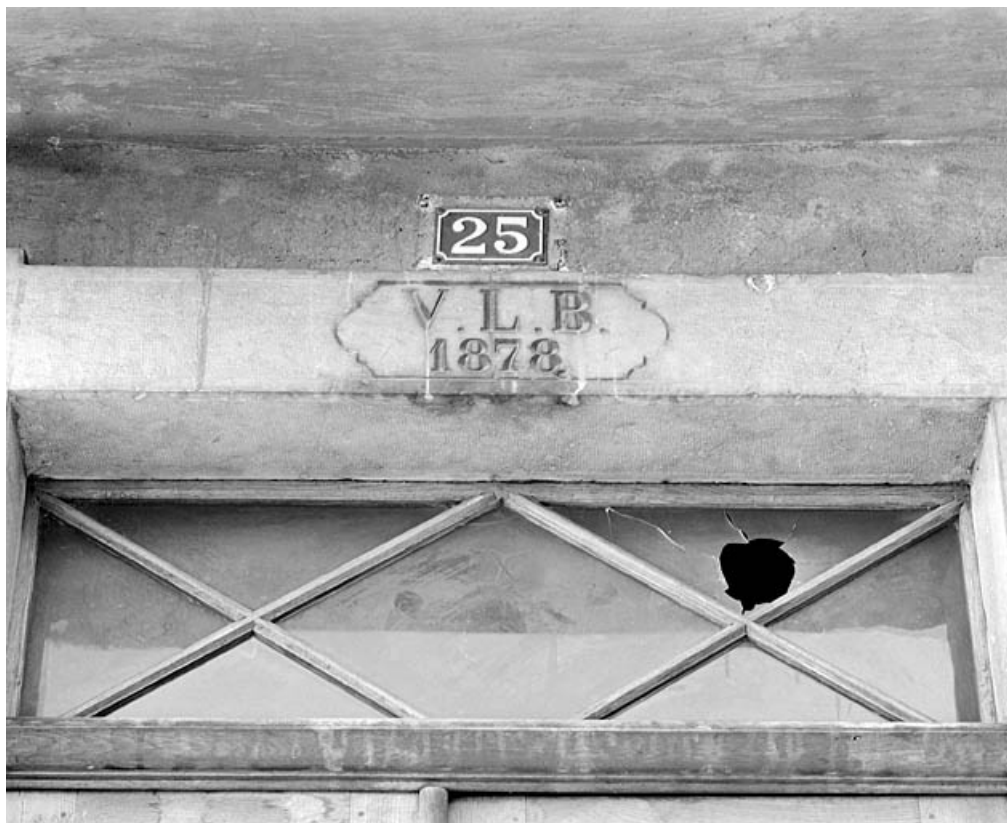
N° de l'illustration : 20033900460X

**Linteau daté.**

L'immeuble est construit en 1878, date portée (avec les initiales V.L.B.) sur le linteau de la porte d'entrée. Il perd sa toiture avant le milieu du 20e siècle, date à laquelle il est coiffé d'une terrasse, puis est rehaussé d'un comble à surcroît protégé par un toit à croupes.

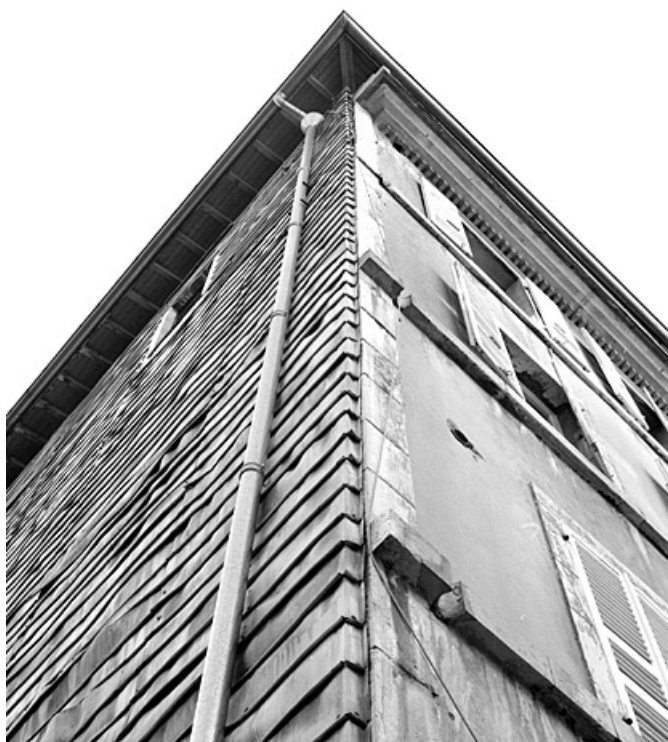
N° de l'illustration : 20033900454X

**Angle des murs sud et est.**

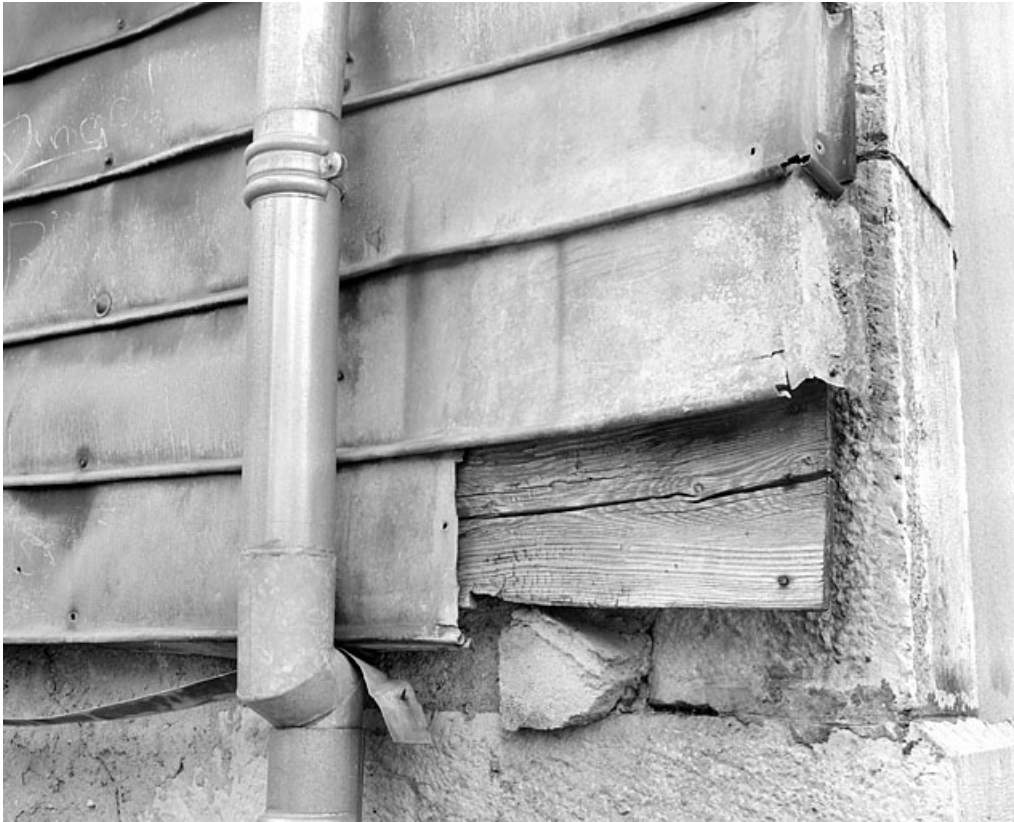
N° de l'illustration : 20033900456X

**Essentage de tôle sur le mur sud : détail.**
