## INTERNAT ET CANTINE DU LYCÉE HÔTELIER HYACINTHE FRIANT

Bourgogne-Franche-Comté, Jura  
Poligny  
23B rue de Versailles

Dossier IA39002020 réalisé en 2011

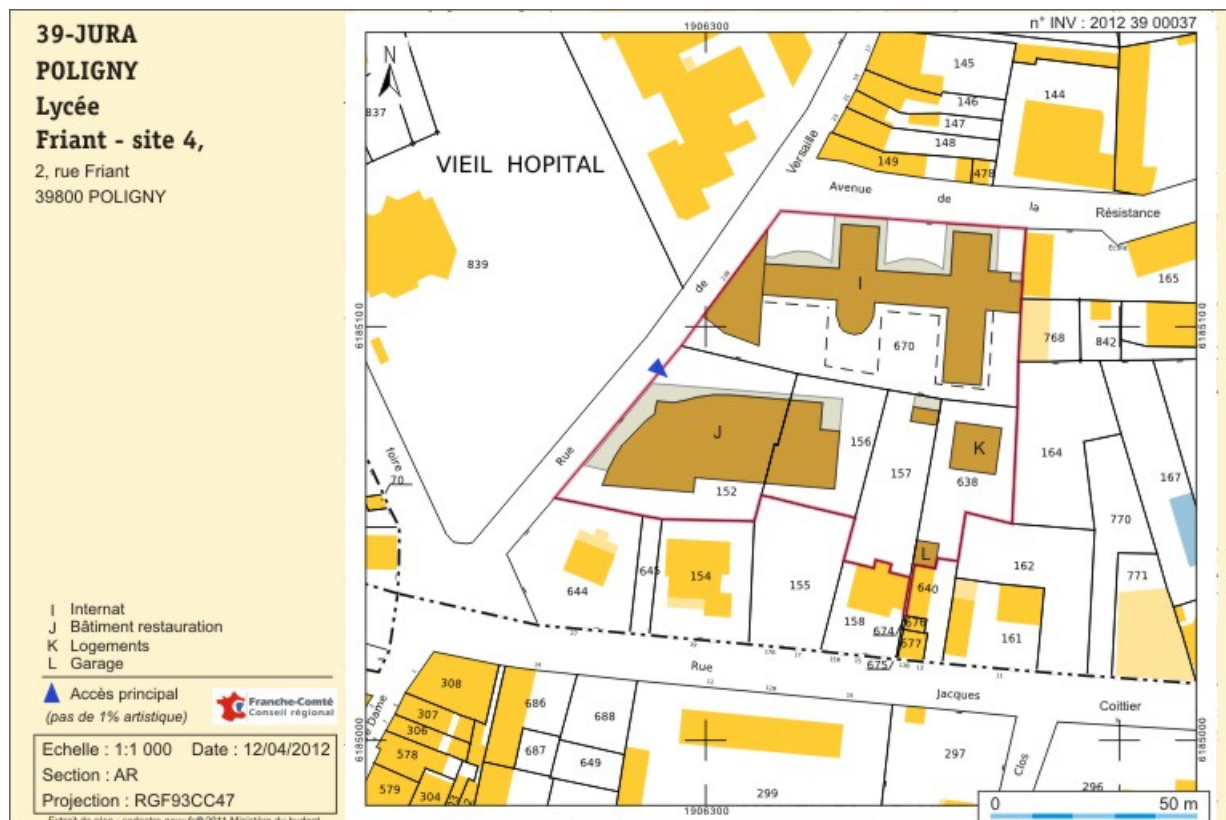
N° de l'illustration : 20123900037NUDA

**Plan-masse et de situation . Extrait du cadastre numérisé, 2012, section AR , échelle 1/ 1 100**

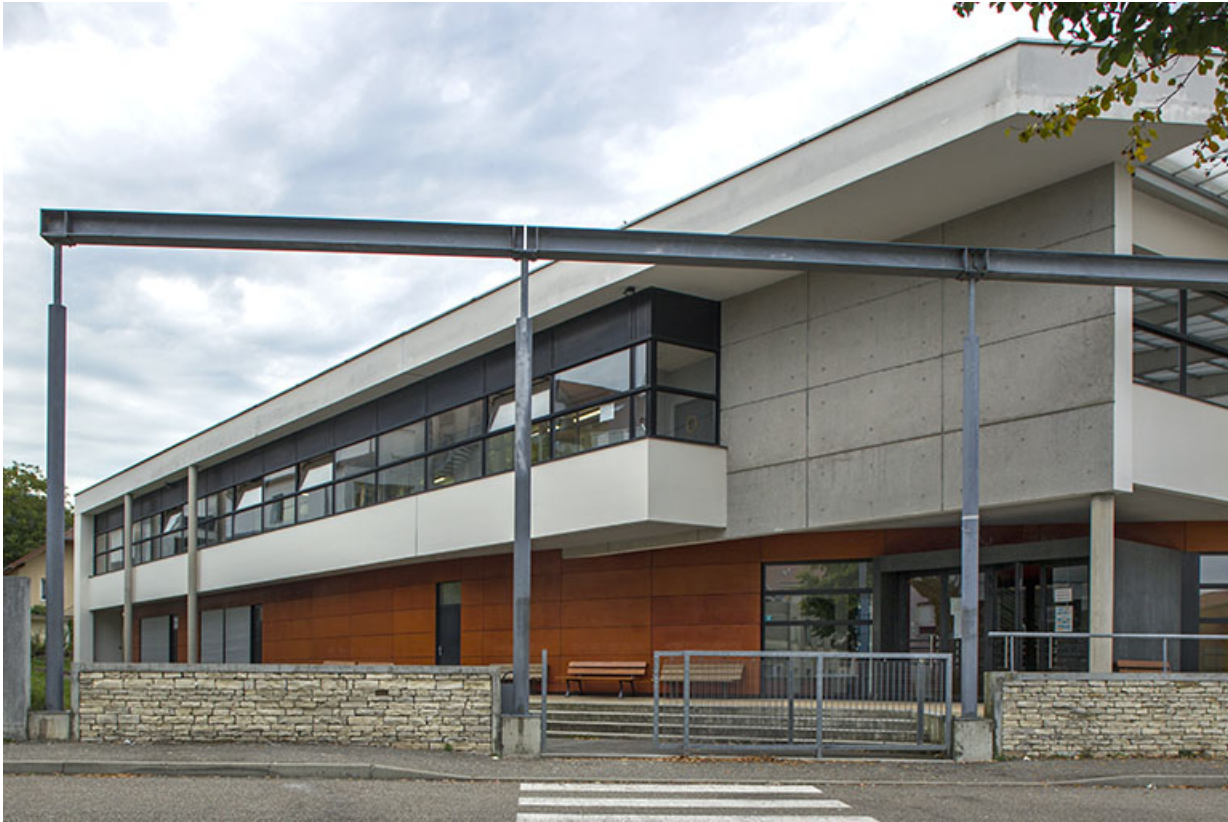
**Restauration : entrée, rue de Versailles.**

Le restaurant scolaire de facture contemporaine s'élève sur deux niveaux, le réfectoire est au premier étage. La façade du rez-de-chaussée est recouverte de pans de bois tandis qu'au niveau du premier étage, un essentage de matériau synthétique est associé au verre.

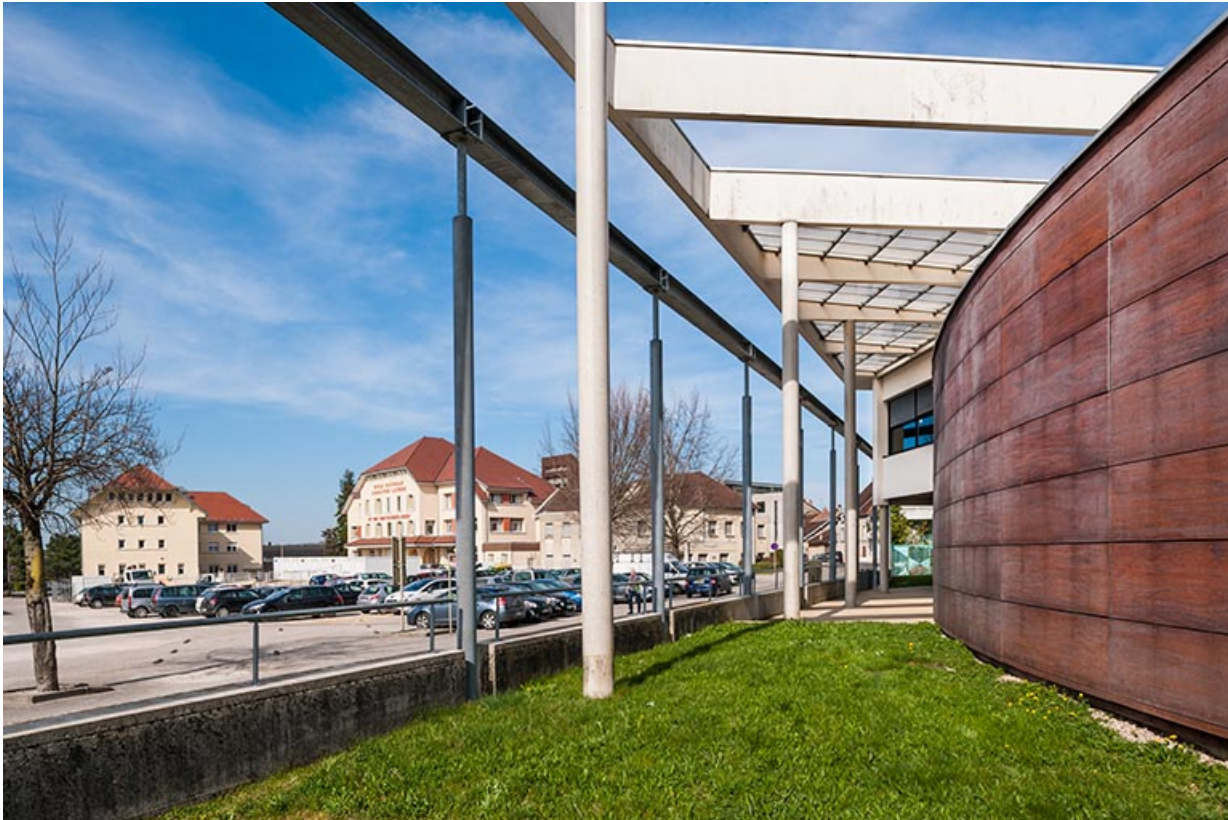
**Restauration : entrée .**

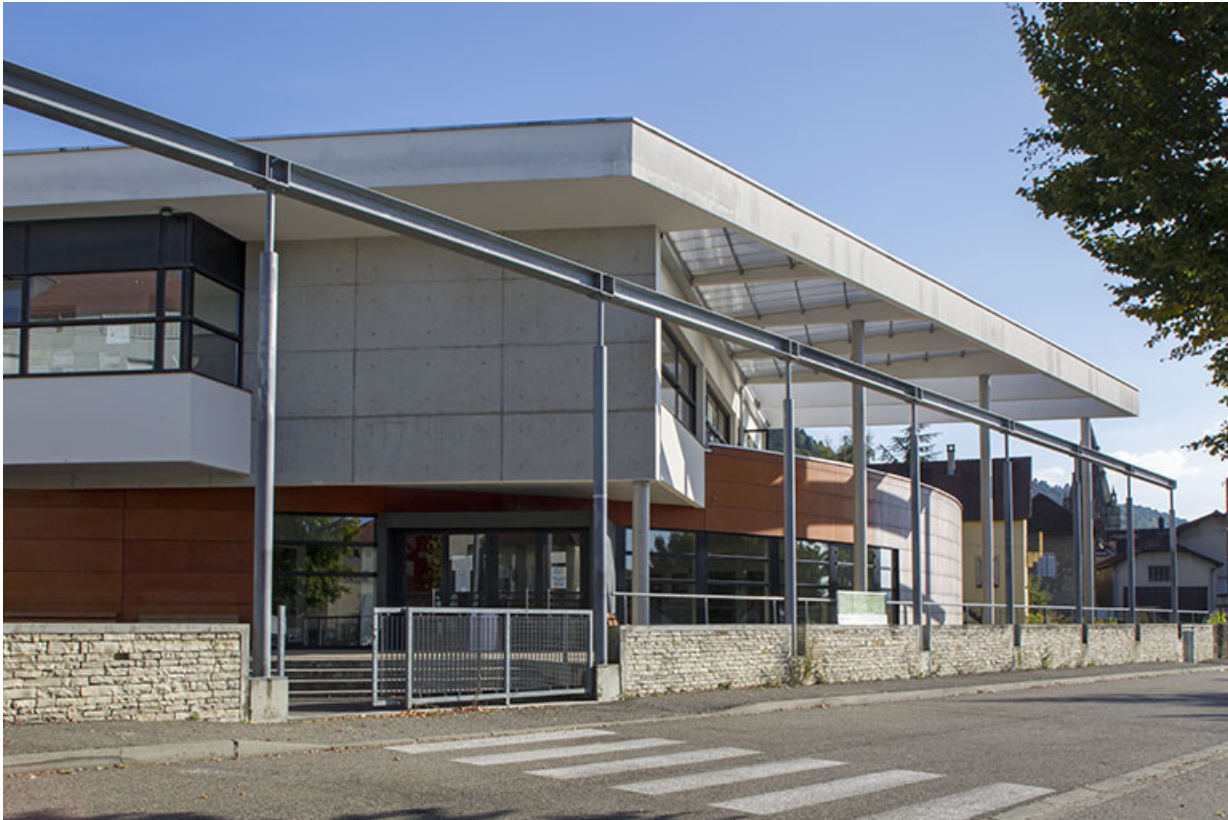
N° de l'illustration : 20143900744NUC2A

**Restauration : façades sur rue.**

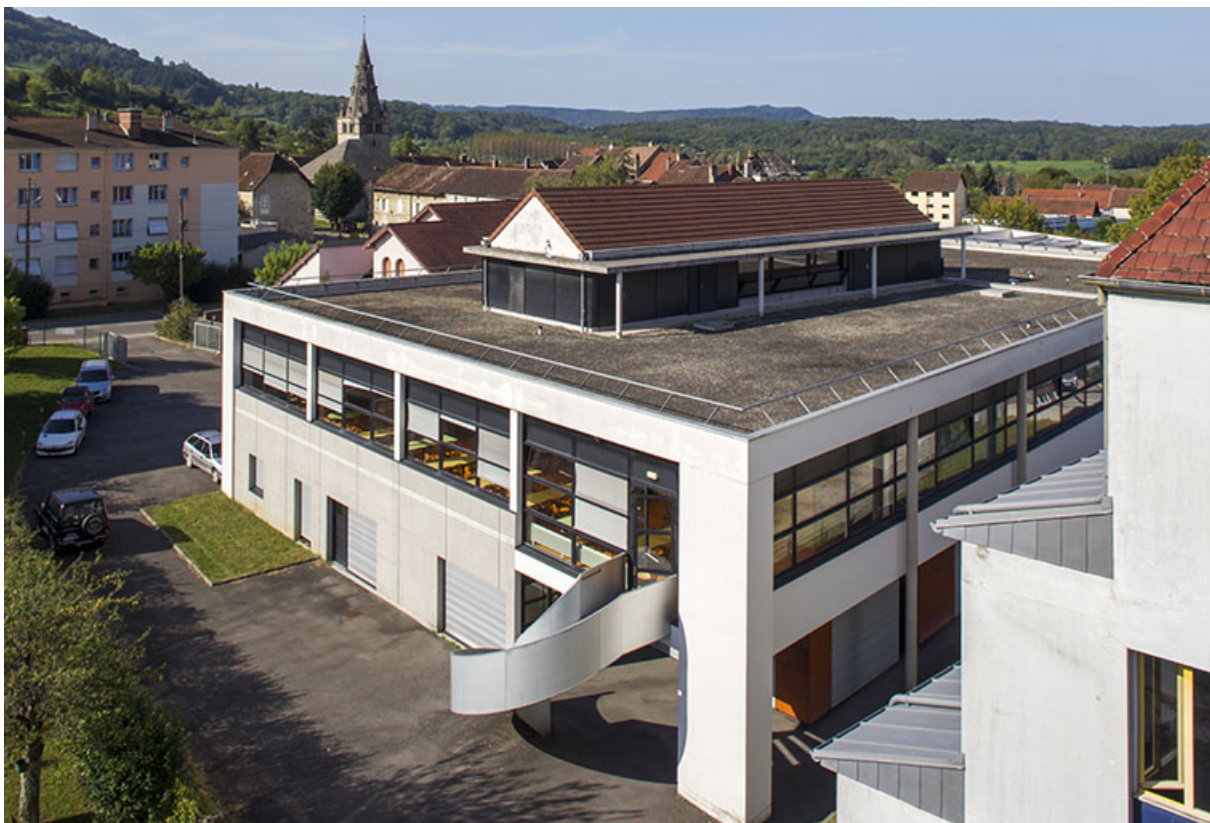
N° de l'illustration : 20143900745NUC2A

**Restauration : façades Nord et latérale Est.**

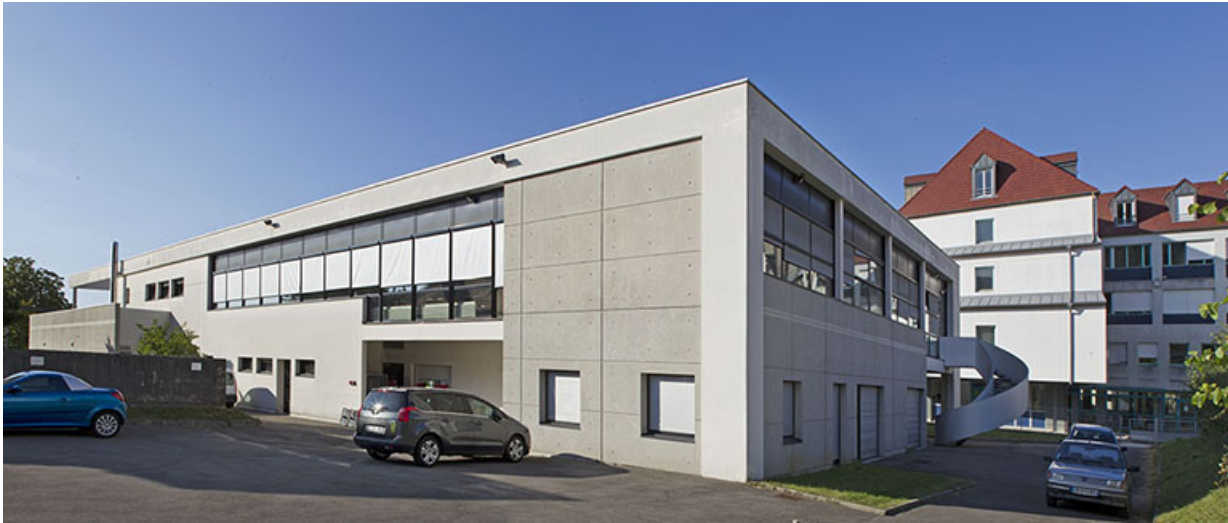
N° de l'illustration : 20143900746NUC2A

**Restauration : façade Est.**

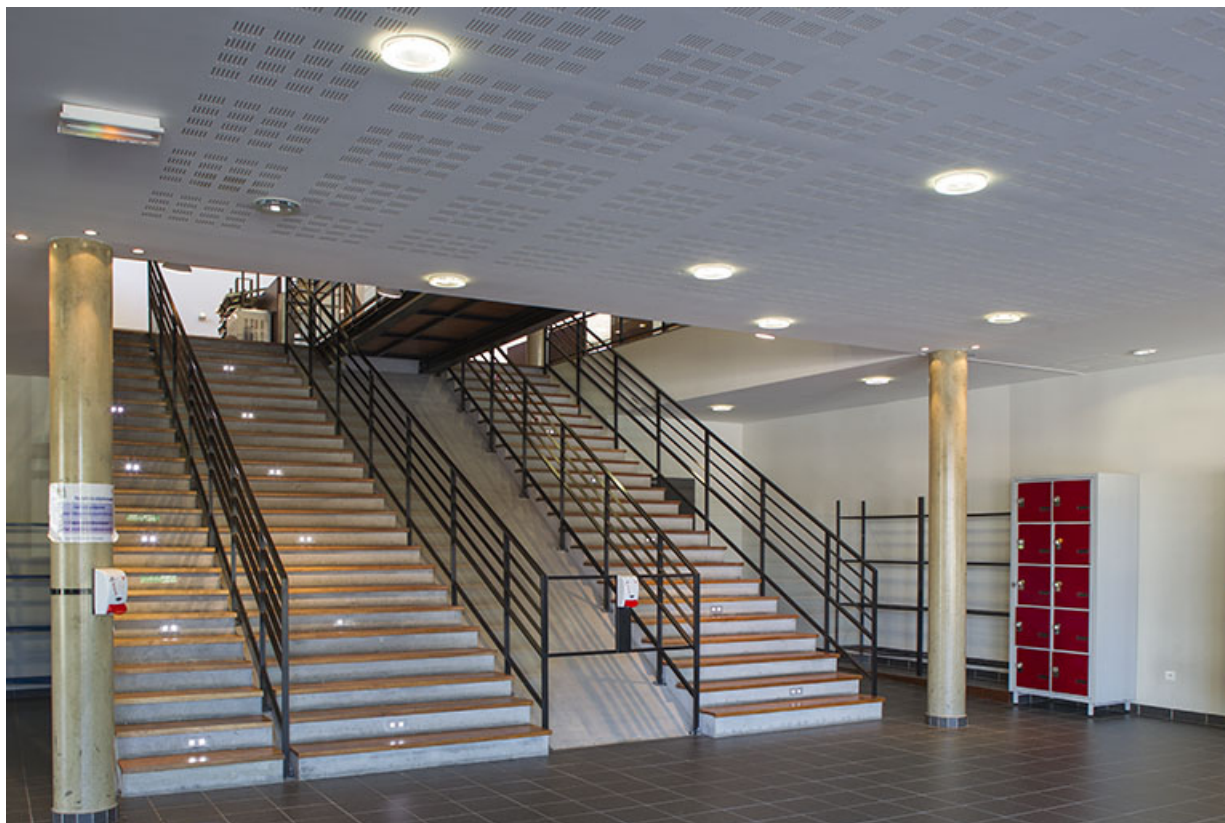
N° de l'illustration : 20143900747NUC2A

**Restauration : escalier menant au réfectoire.**

**Escaliers** : escalier dans-oeuvre, escalier tournant à retours avec jour, en maçonnerie; escalier de distribution, escalier tournant à retours sans jour, cage ouverte; escalier dans-oeuvre, escalier droit, en maçonnerie;

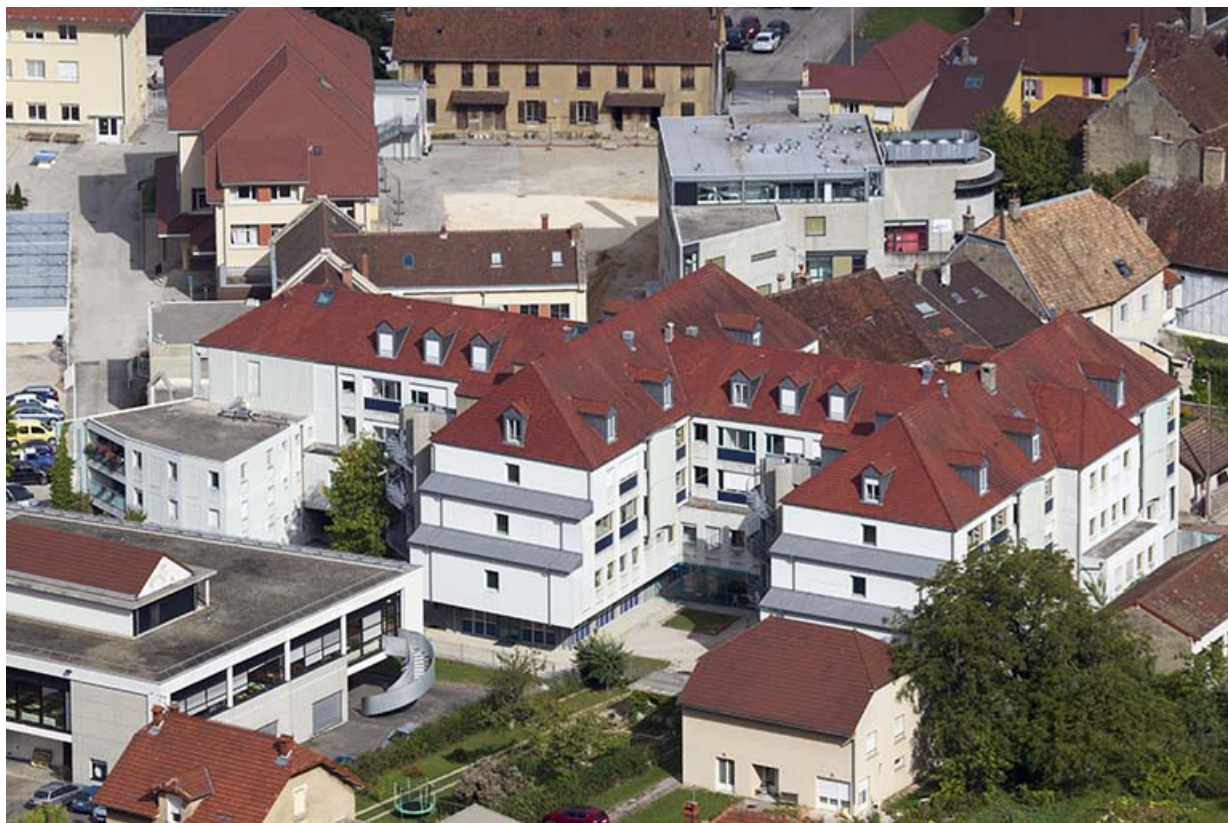
**Internat : vue générale.**

Le bâtiment de l'internat, structure béton poteaux-poutres, comprend trois étages carrés et un étage de combles aménagés. Il s'organise autour d'un axe longitudinal parallèle à l'avenue de la résistance sur lequel se greffent perpendiculairement trois ailes. En fond de parcelle, prend place un bâtiment destiné aux logements de fonction. L'ensemble est orienté sud- sud-ouest afin d'offrir aux élèves ensoleillement et vue directe sur le parc et les cours intérieures. La volumétrie des toitures et le sens des faîtages prolongent ceux des constructions environnantes. Des passages, entre cour et jardin en rez-de-chaussée, organisent une transparence et une continuité visuelle entre intérieur et extérieur.

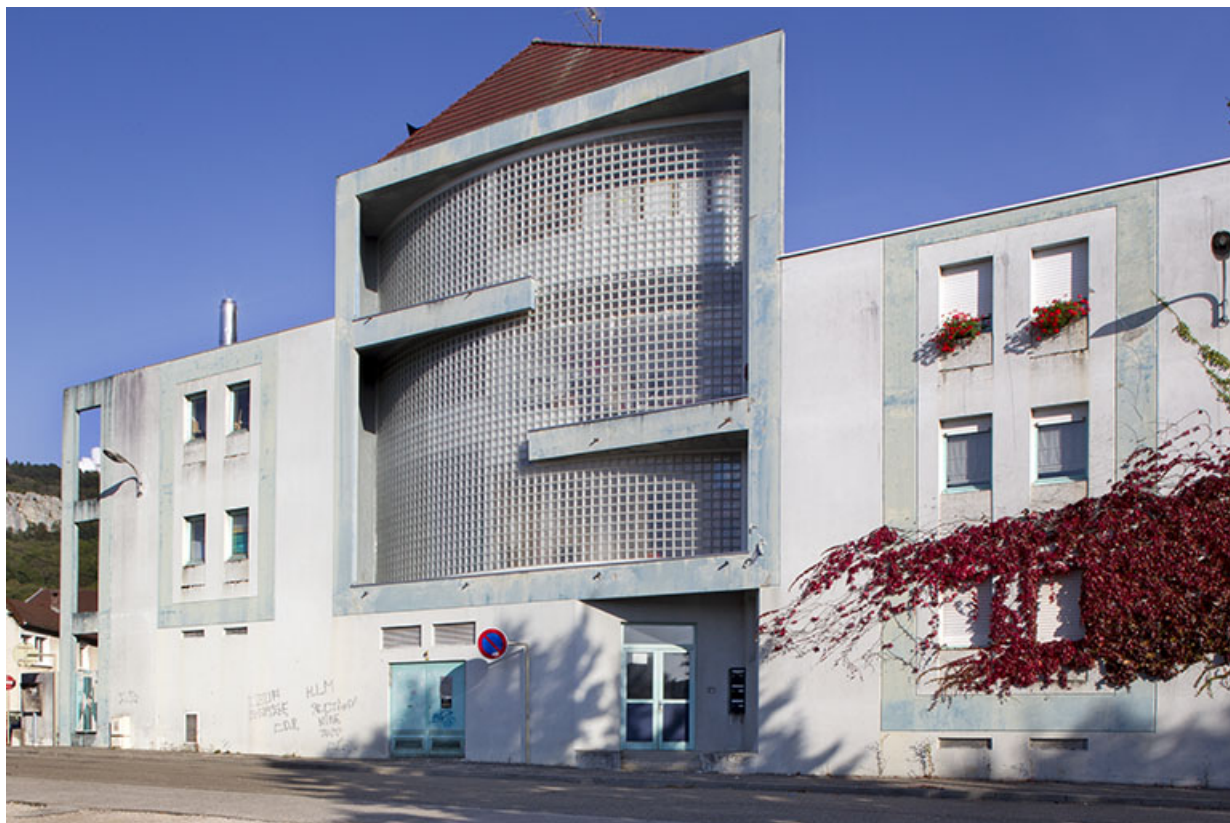
N° de l'illustration : 20143900752NUC2A

**Internat : façade Ouest sur la rue de Versailles, détail.**

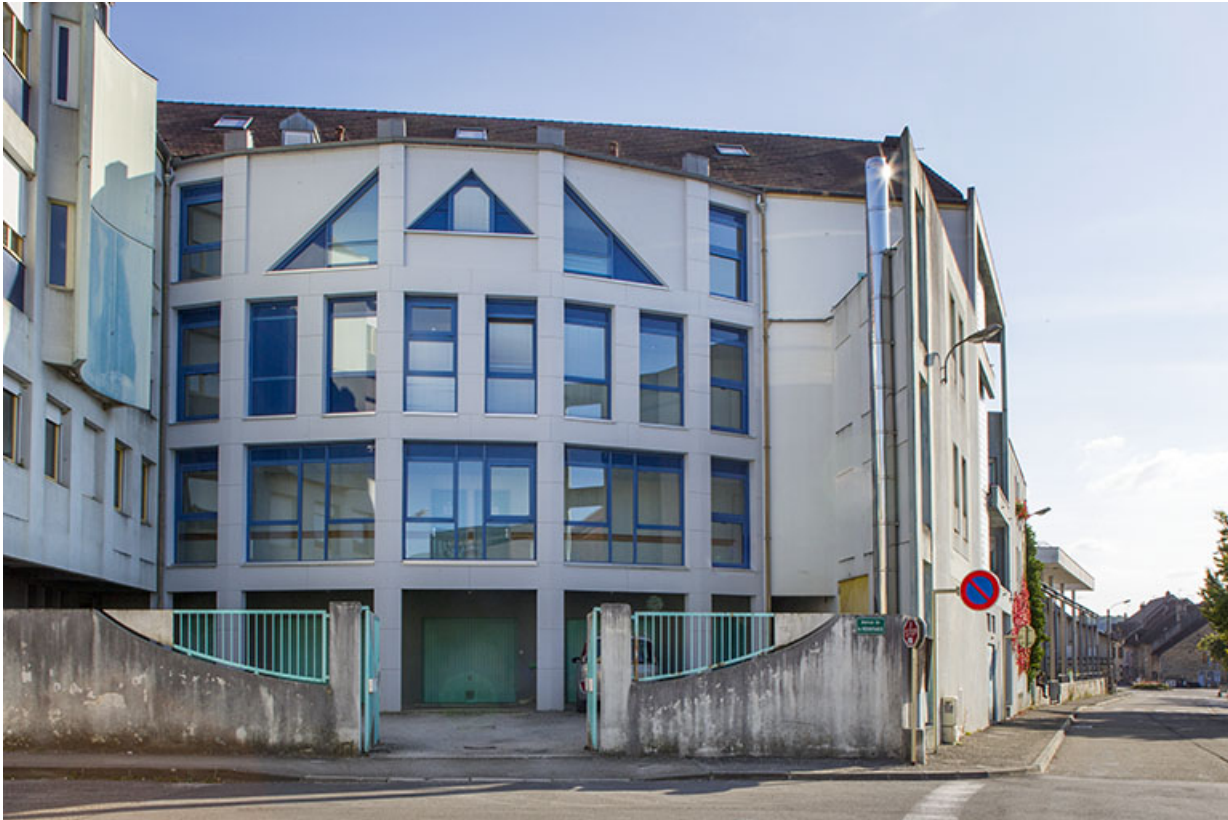
N° de l'illustration : 20143900756NUC2A

**Internat : façades avec jeu des avant-corps.**

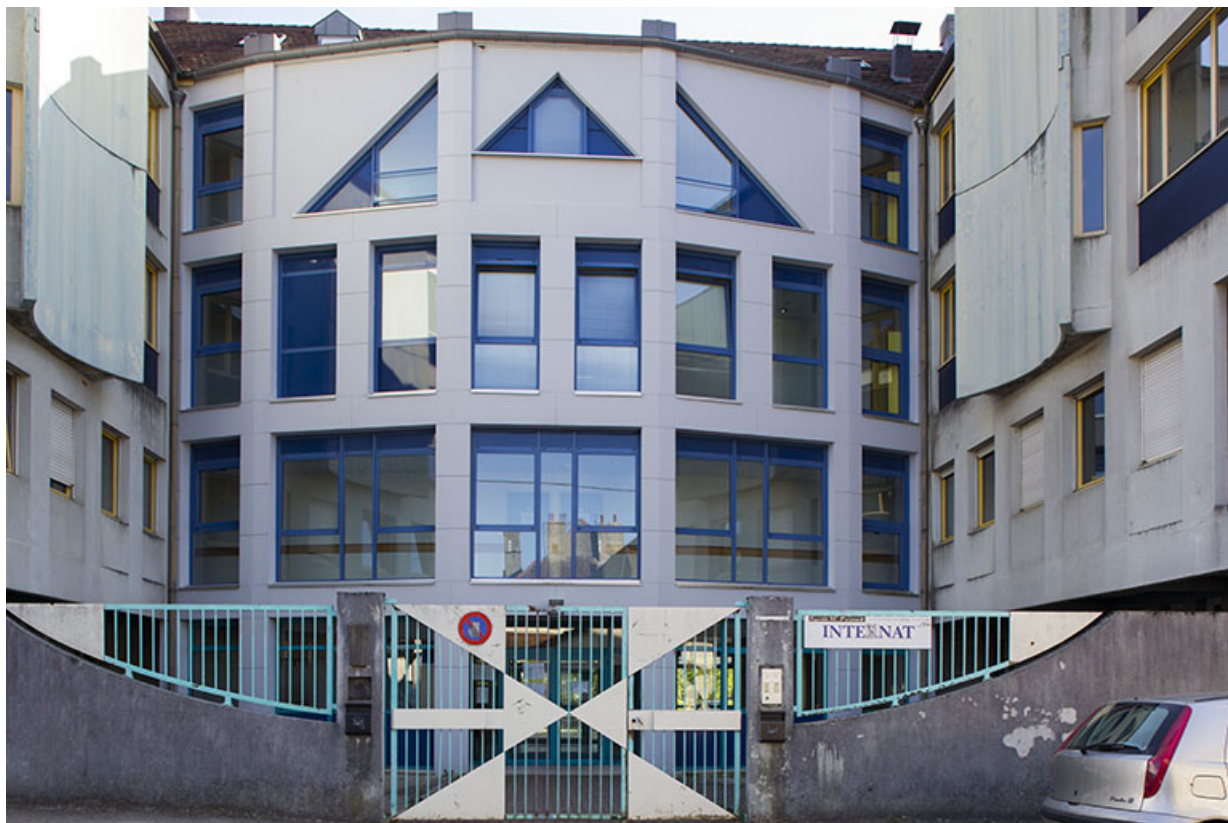
N° de l'illustration : 20143900755NUC2A

**Internat : façade Nord, détail.**
