## LYCÉE MODERNE MIXTE DE SALINS-LES-BAINS, PUIS LYCÉE CLIMATIQUE, ACTUELLEMENT LYCÉE ET COLLÈGE CLIMATIQUES VICTOR CONSIDERANT,

Bourgogne-Franche-Comté, Jura  
Salins-les-Bains  
Margillens du Bas-Est - route d'  
Ornans

Dossier IA39002026 réalisé en 2012  
Auteur(s) : Philippe Mairot

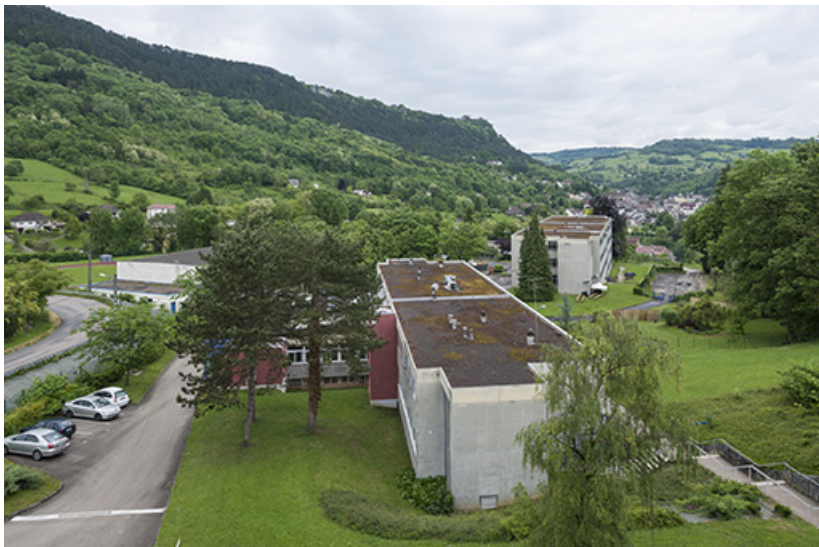
N° de l'illustration : 20143900053NUC4A

**Le site dans sa pente, vu du nord, au dessus de la restauration.**

Les différents bâtiments composant la cité scolaire s'étagent sur un terrain arboré, en pente, sur les hauteurs de la ville, les internats occupant le haut du terrain et l'accueil le bas. Dans cette cité scolaire, plusieurs espaces sont communs au collège et au lycée : salle des professeurs, salle de sciences, centre de documentation et d'information, cantine, gymnase. Tous les bâtiments sont en béton armé, partiellement enduits, couverts en terrasse, élevés sur des caves ou vides sanitaires. Les internats ont 3 étages carrés et 3 logements de fonction. L'internat de filles a été augmenté à l'ouest, d'un hall en parpaing de béton, couvert en tôle ondulée. La chaufferie occupe la partie est. L'externat a un étage de soubassement, 2 étages carrés, 2 préaux. Le bâtiment d'administration a un étage de soubassement et un étage carré. La cantine a 1 étage carré, 1 étage de soubassement et comprend 2 logements de fonction et le transformateur. La sculpture d'Edgard Pillet se trouve devant sa façade sud. Le gymnase a fait l'objet d'une extension en 2004. Les terrains de sport occupent l'est de la parcelle.

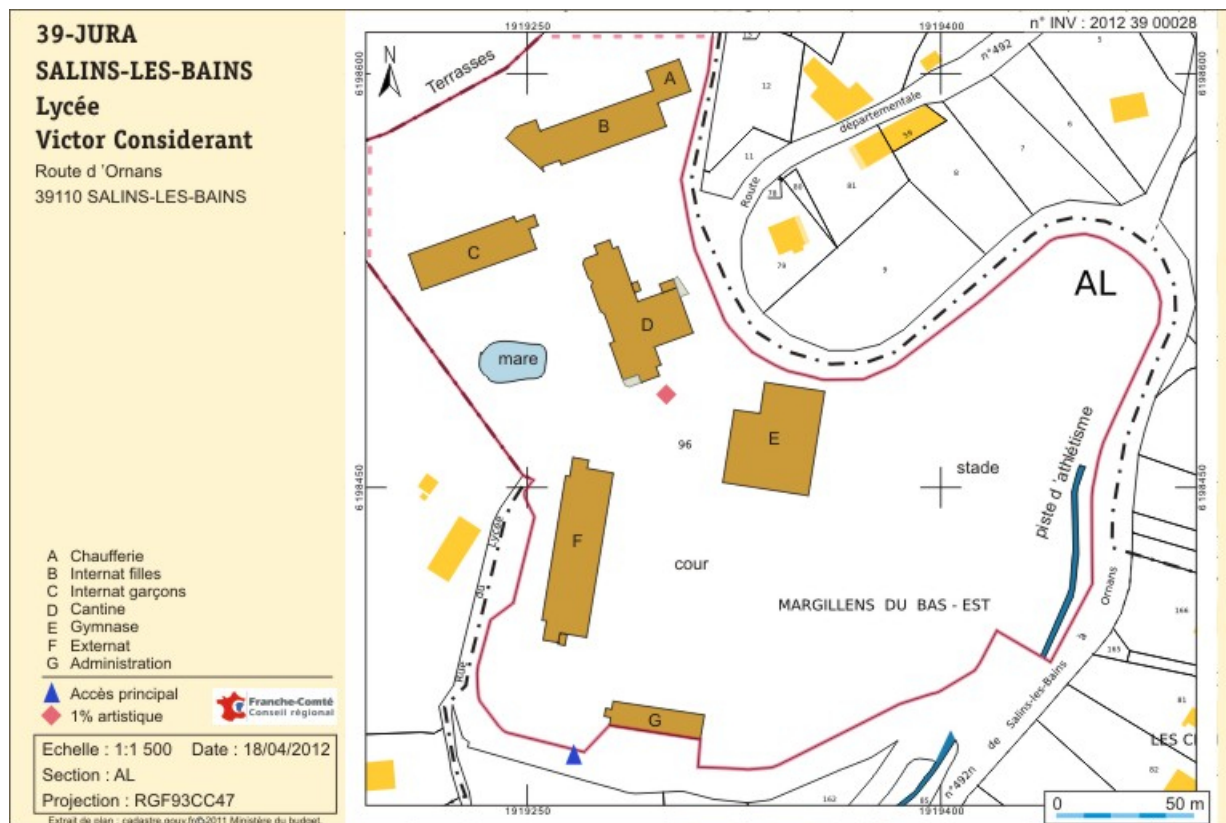
N° de l'illustration : 20123900028NUDA

**Plan-masse et de situation. Extrait du plan cadastral numérisé, section AL, échelle 1:1500.**

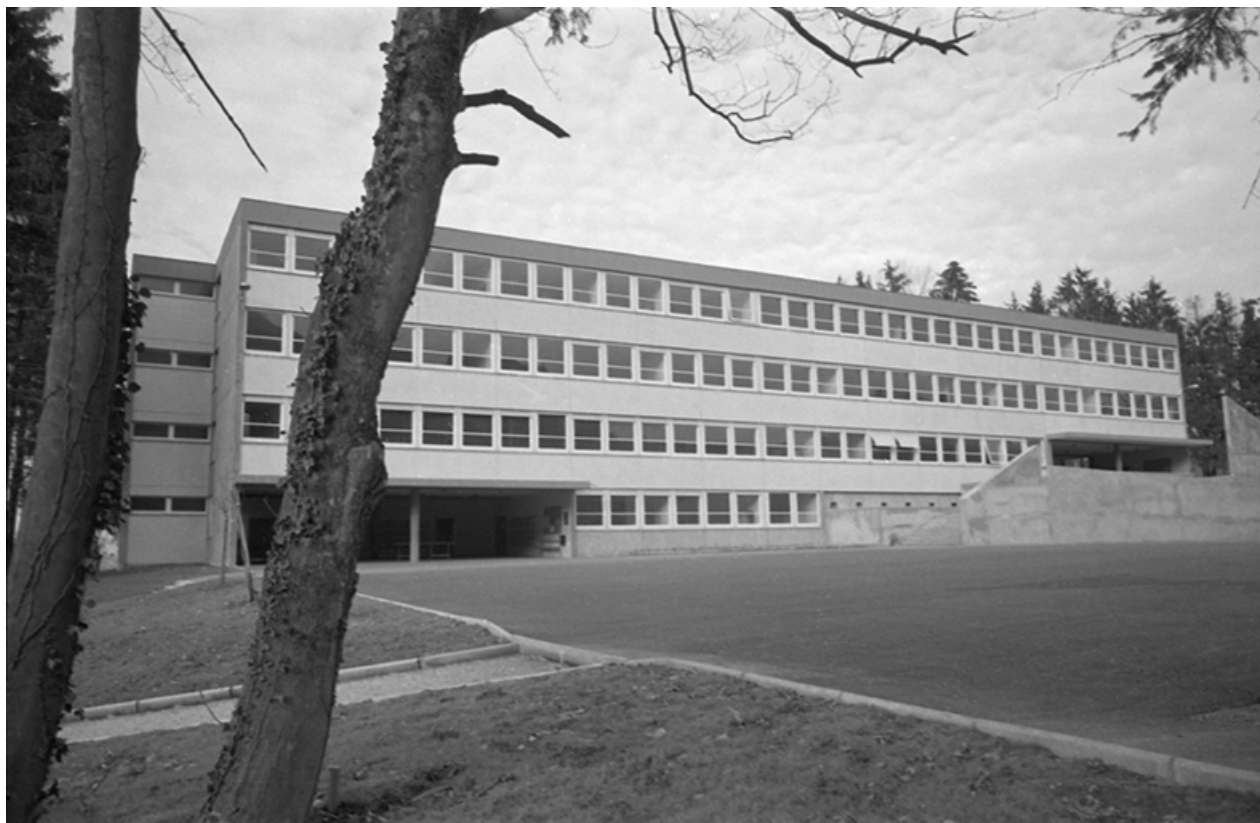
N° de l'illustration : 20243901289NUC4A

**Façade antérieure de l'externat, s.d. [vers 1965].**

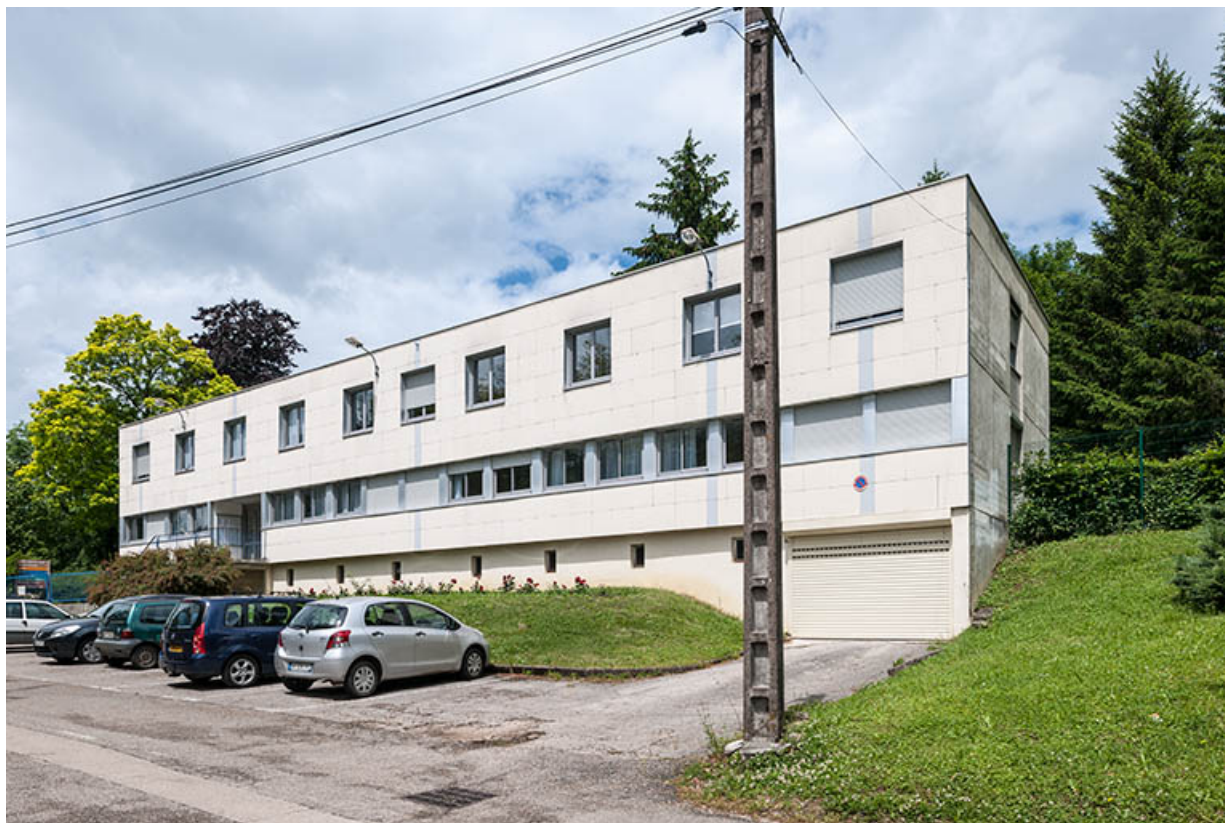
N° de l'illustration : 20143900059NUC4A

**Angle sud-est de l'administration et sa façade antérieure.**

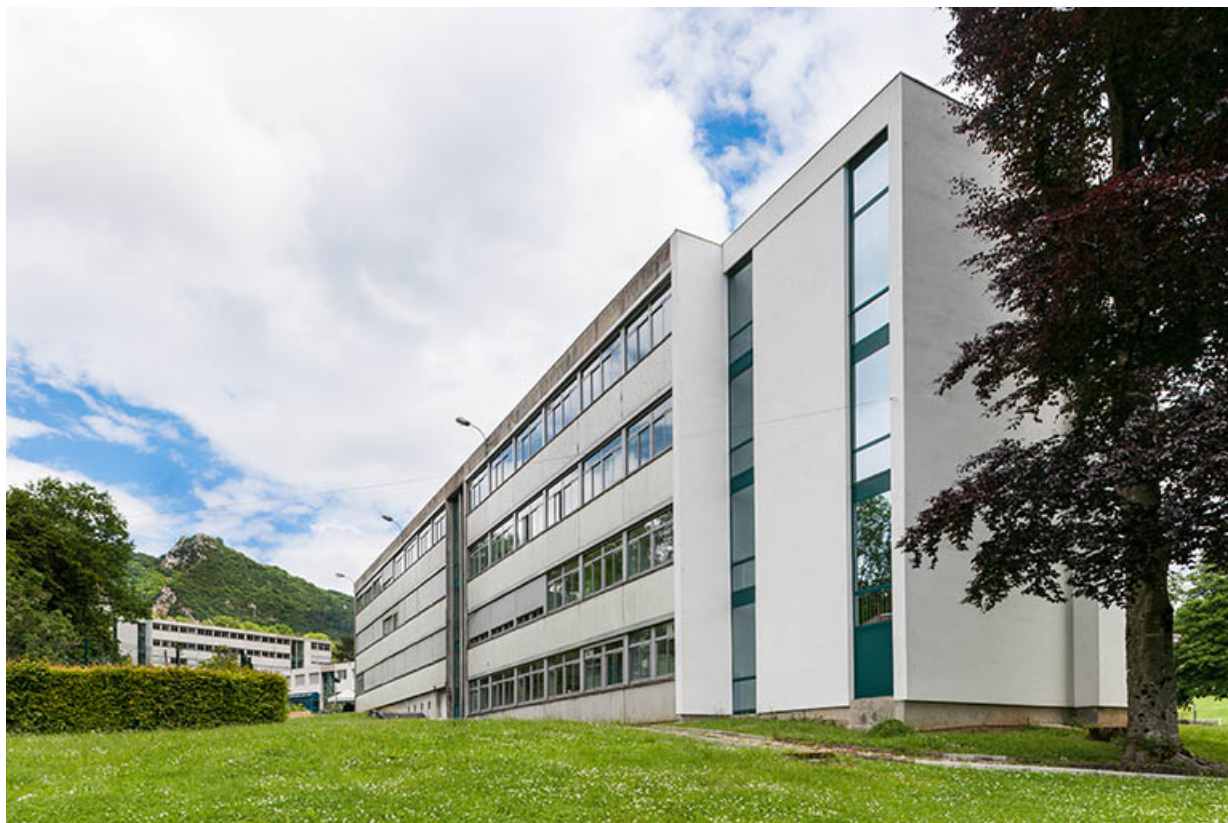
N° de l'illustration : 20143900065NUC4A

**Façade postérieure de l'externat depuis son angle sud-ouest.**

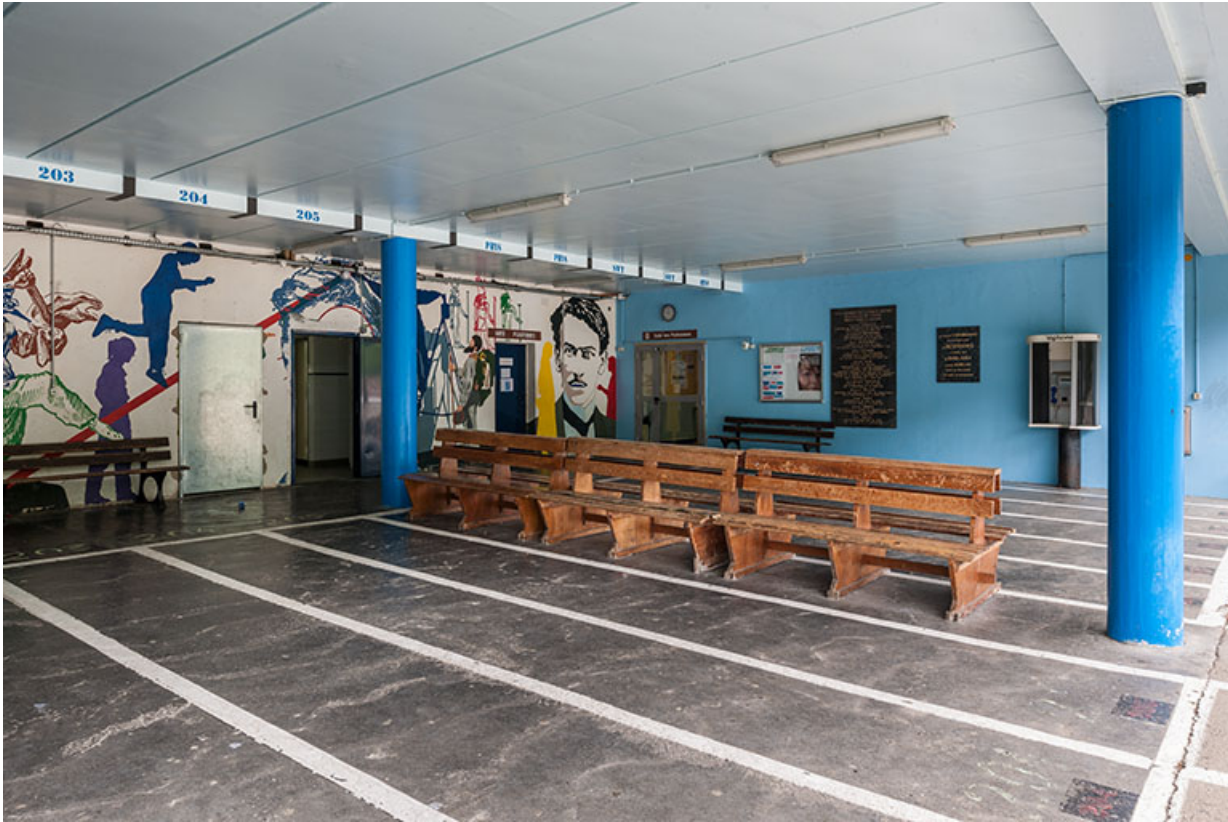
N° de l'illustration : 20143900064NUC4A

**Préau sous l'externat.**

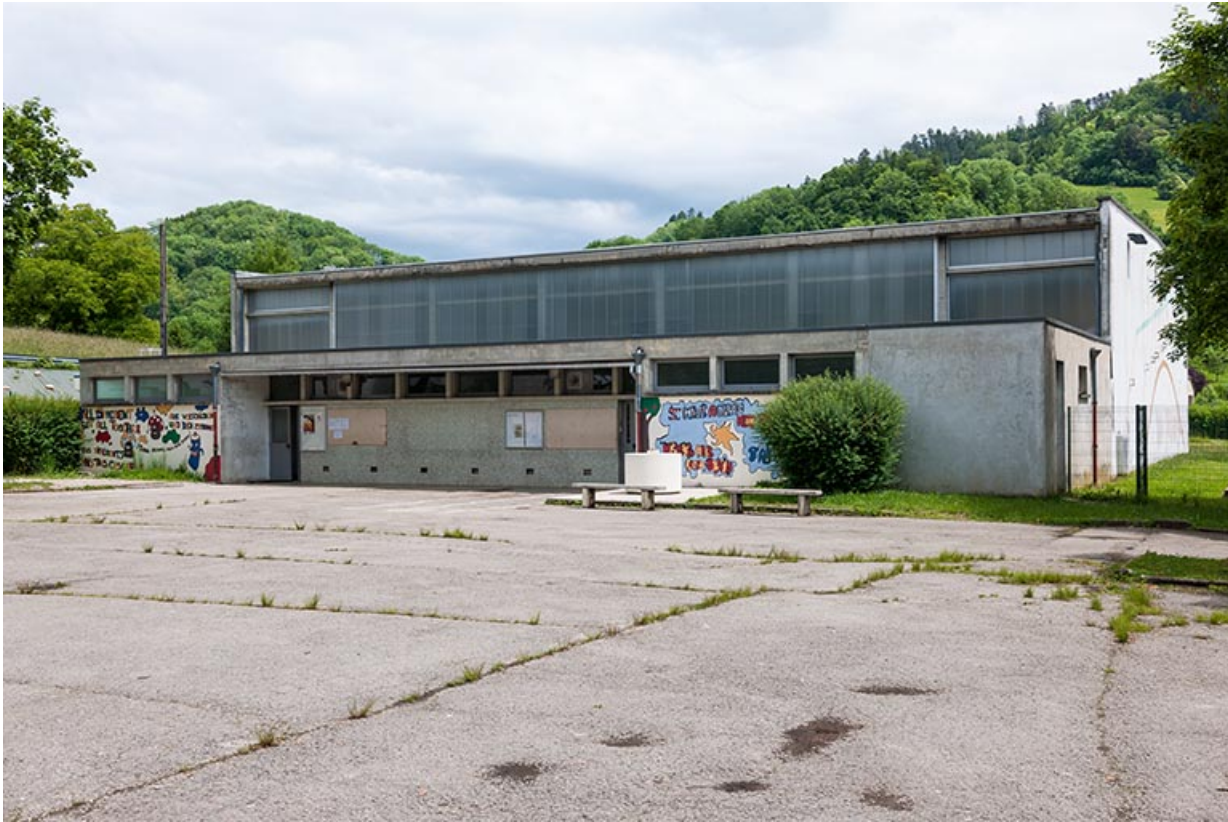
N° de l'illustration : 20143900077NUC4A

**Façade antérieure du gymnase.**

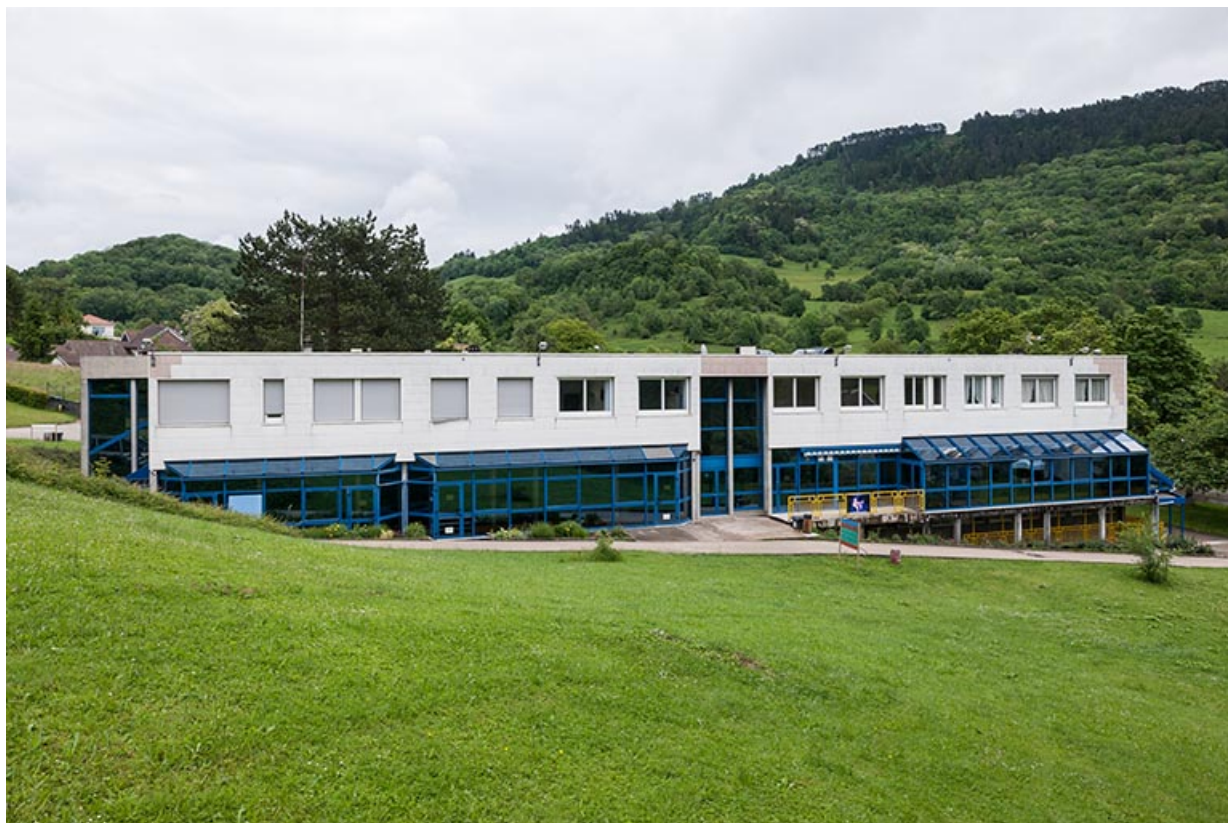
N° de l'illustration : 20143900055NUC4A

**Façade antérieure occidentale de la restauration.**

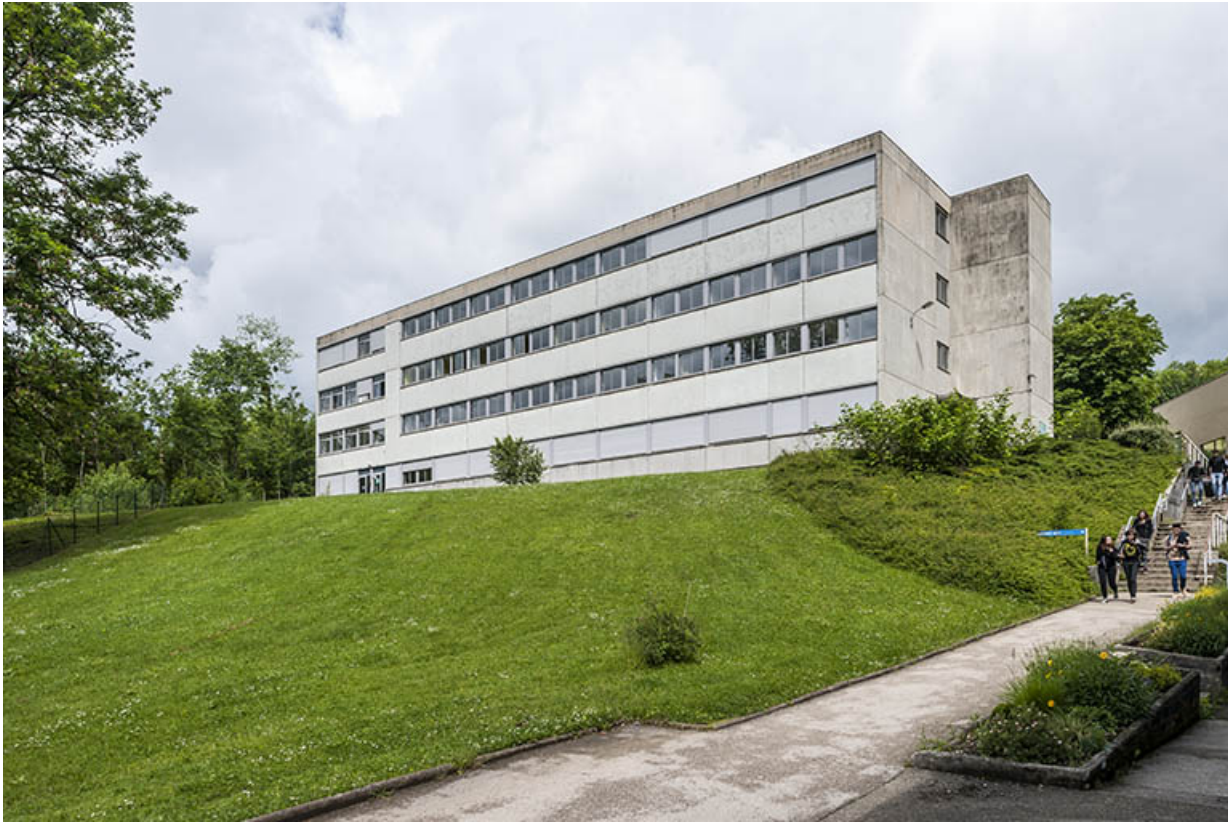
N° de l'illustration : 20143900074NUC4A

**Façade sud de l'internat de garçons.**

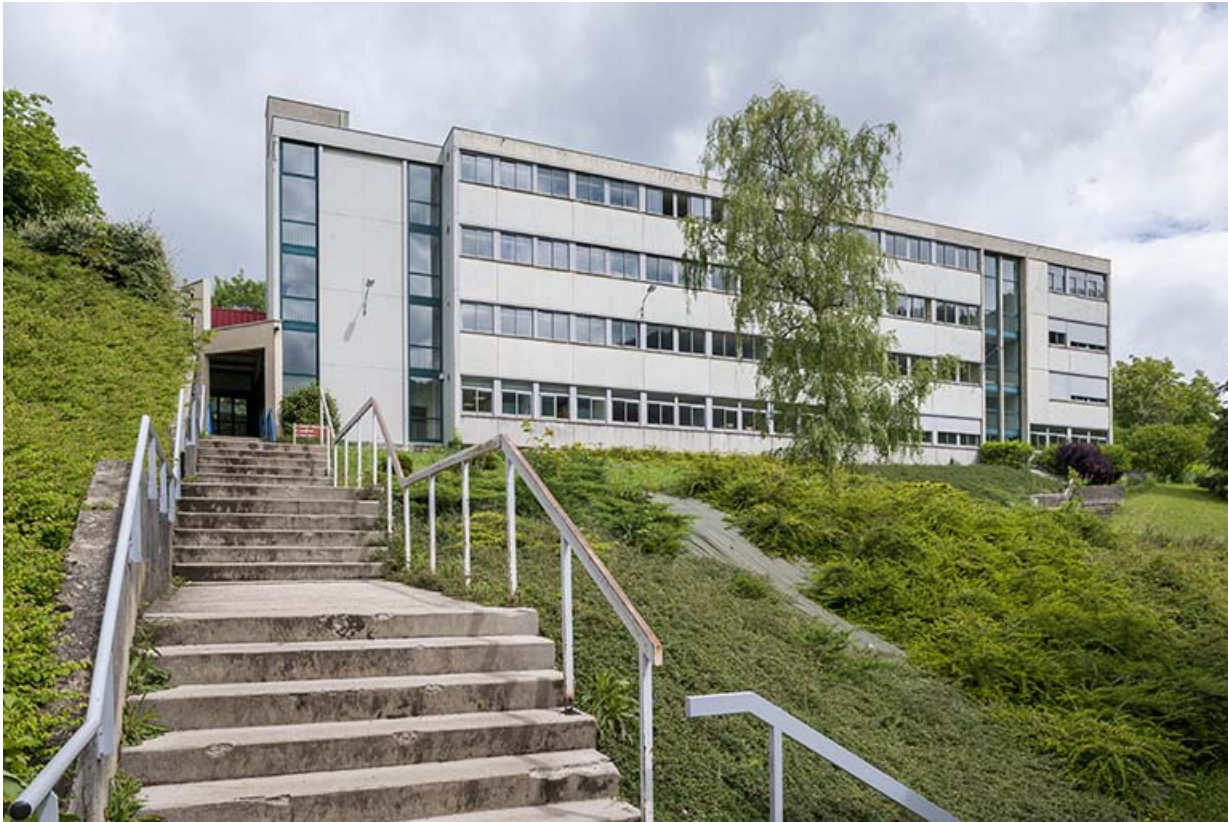
N° de l'illustration : 20143900071NUC4A

**Escalier et façade sud de l'internat de filles.**

**Escaliers** : ; escalier tournant à retours sans jour

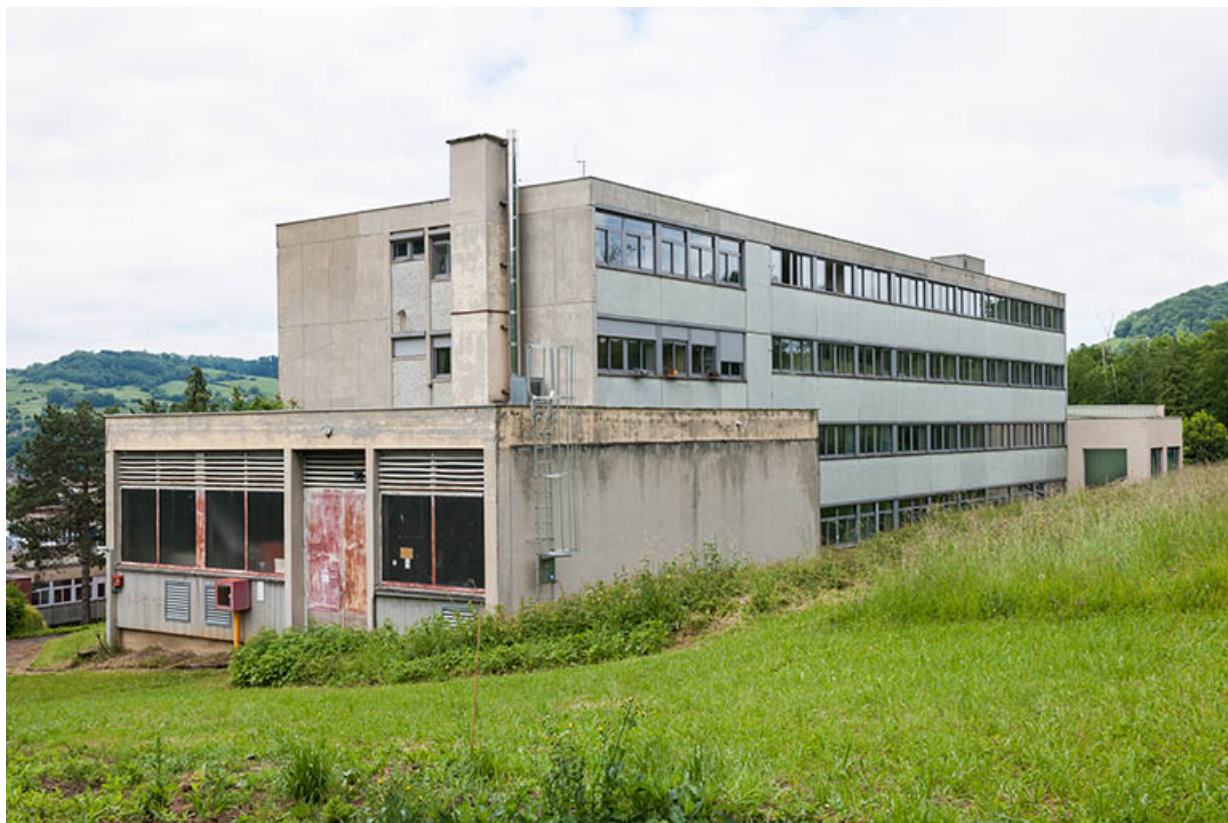
N° de l'illustration : 20143900070NUC4A

**Chaufferie, façade postérieure nord de l'internat de filles.**
