## ÉGLISE PAROISSIALE SAINT-MARTIN

Bourgogne-Franche-Comté, Nièvre  
Flez-Cuzy  
Cuzy

Dossier IA58000007 réalisé en 1994 revu en  
1996

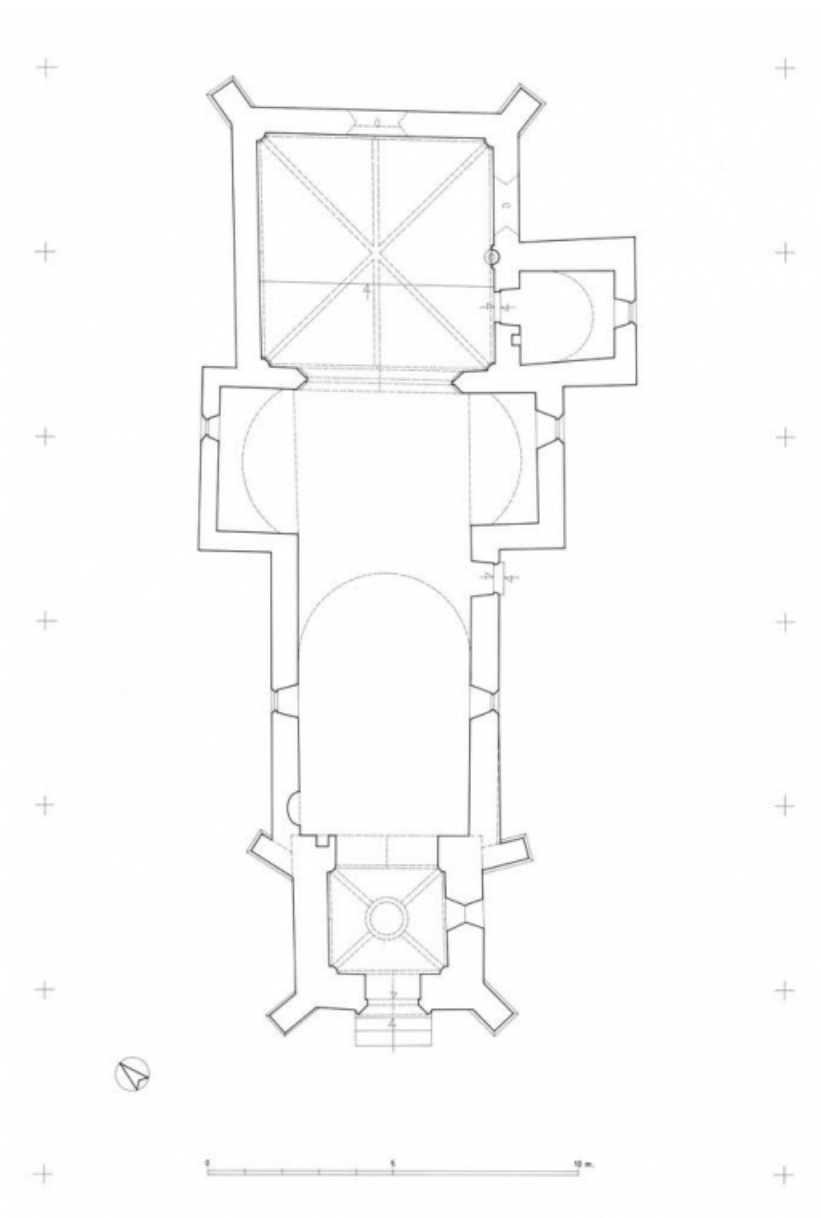
N° de l'illustration : 20125800109A1YY

**Plan.**

Edifice composé d'un clocher antérieur, d'une nef rectangulaire flanquée de deux chapelles et d'un chœur à chevet plat. Sacristie à droite du chœur.

**Plan** : plan en croix latine

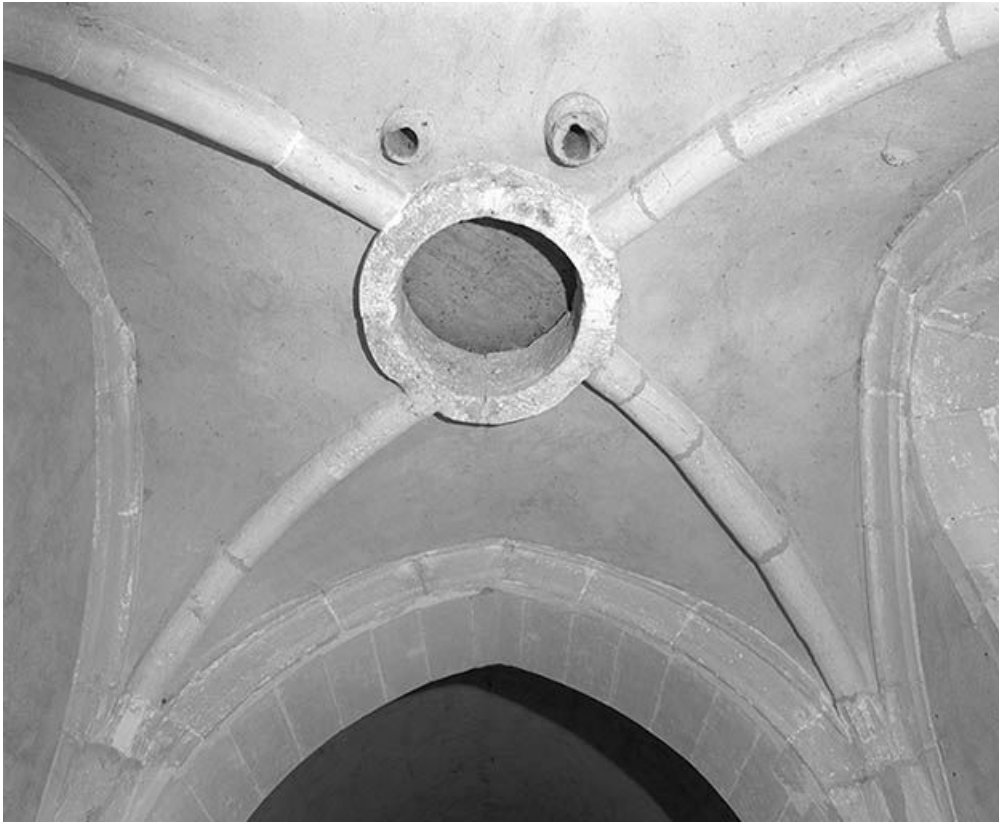
N° de l'illustration : 19945800258X

**Voûte du vestibule.**

**Couvrement** : voûte en berceau plein-cintre, voûte d'ogives

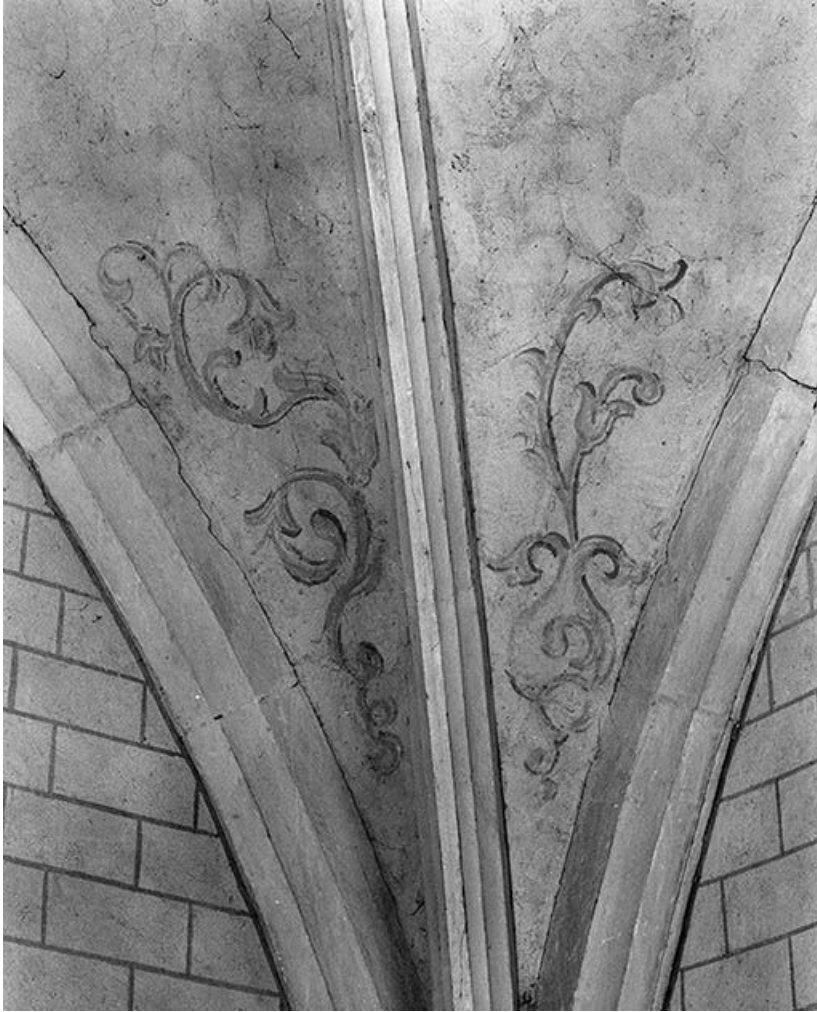
N° de l'illustration : 19945800260X

**Voûte du chœur : décor peint (angle postérieur gauche).**

Sujet : motifs végétaux, support : voûte du chœur.

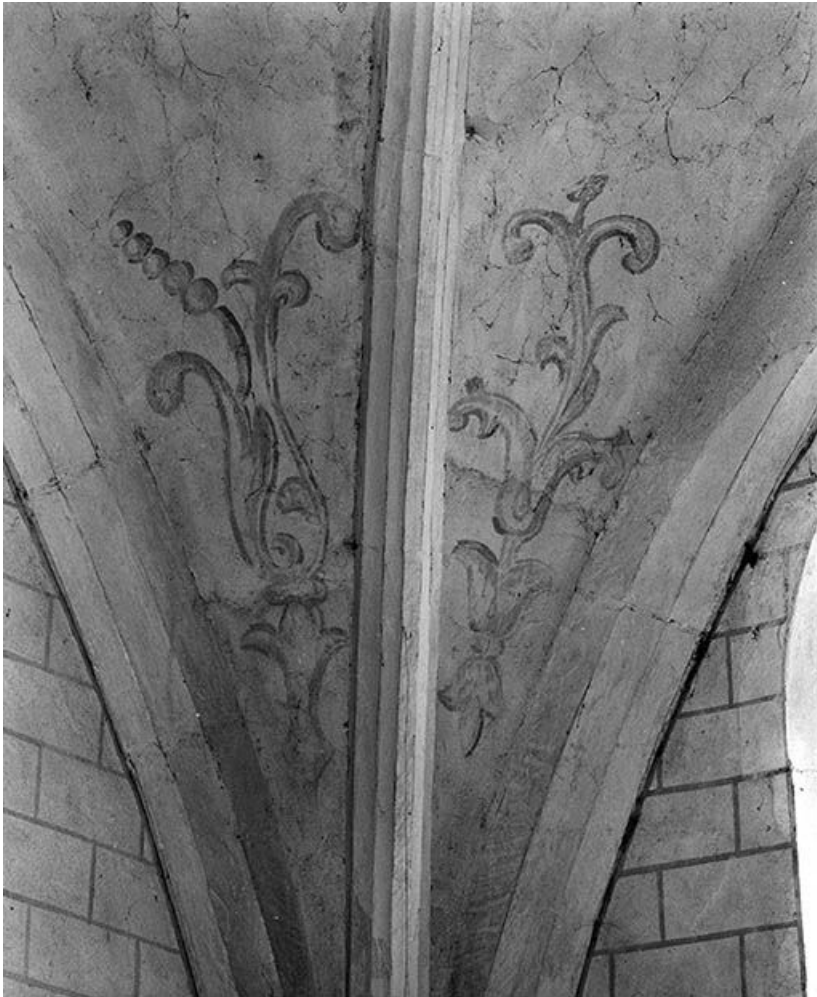
N° de l'illustration : 19945800261X

**Voûte du chœur : décor peint (angle postérieur droit).**

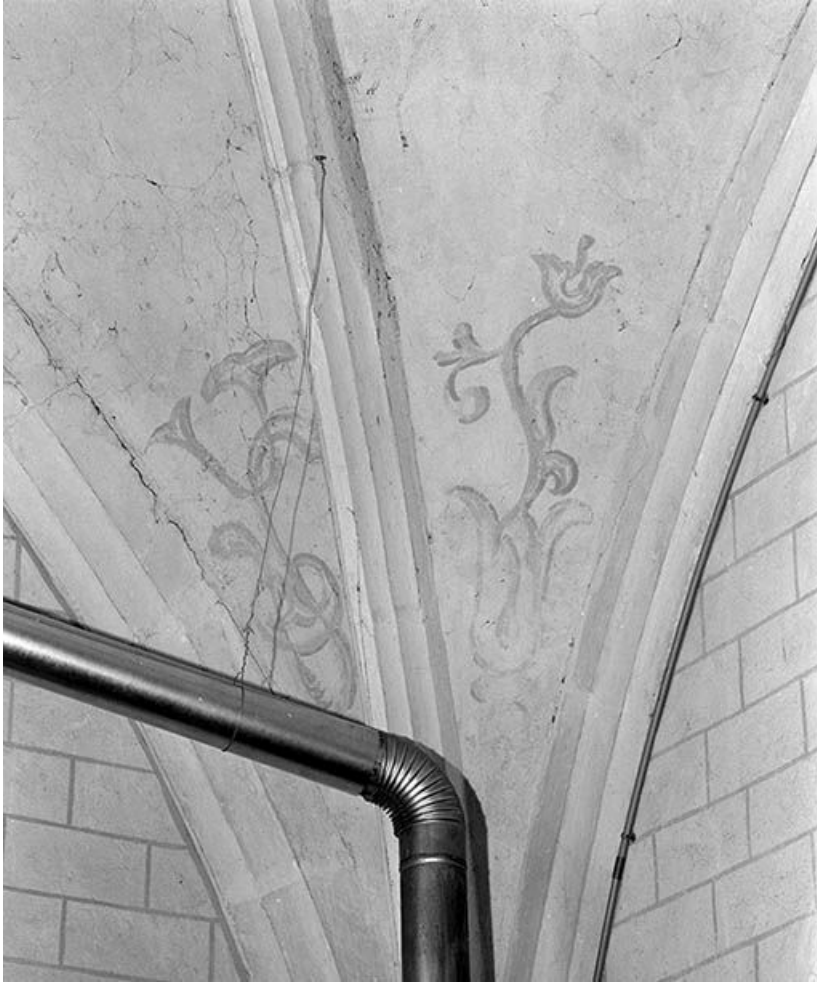
N° de l'illustration : 19945800262X

**Voûte du choeur : décor peint (angle antérieur droit).**
