## ÉGLISE PAROISSIALE SAINT-DIDIER

Bourgogne-Franche-Comté, Nièvre  
Saint-Didier  
rue de la Roche

Dossier IA58000023 réalisé en 1994 revu en  
1996

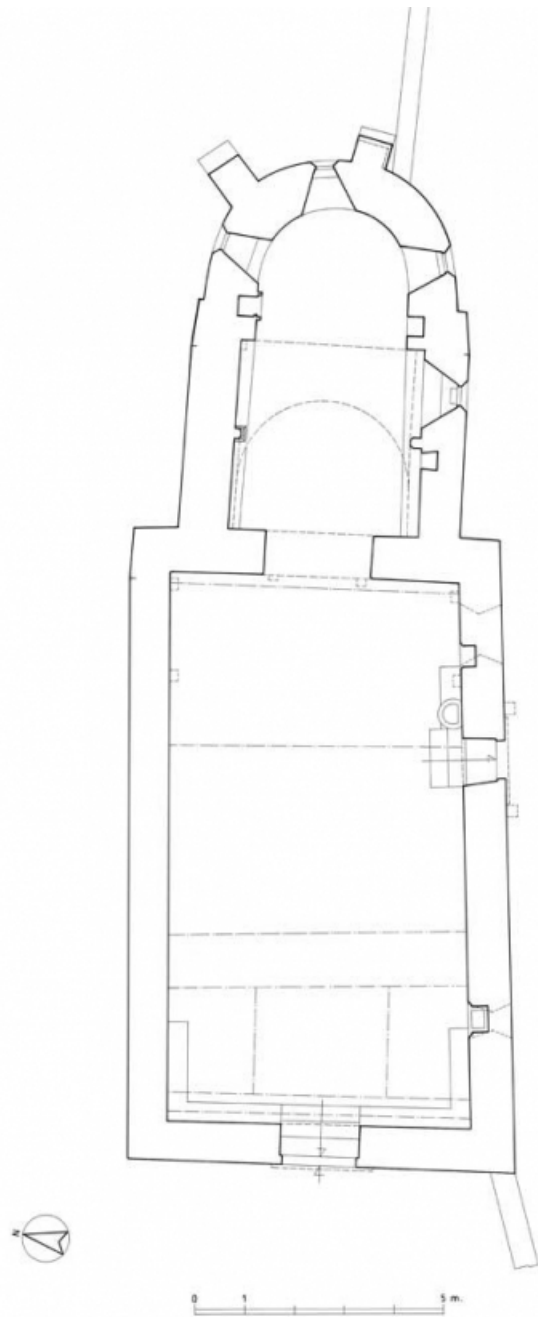
N° de l'illustration : 20125800123A2YY

**Plan.**

Petite église à nef rectangulaire prolongée par un chœur plus étroit terminé en abside. Entrails et poinçons des fermes apparents sous la voûte en berceau de la nef.

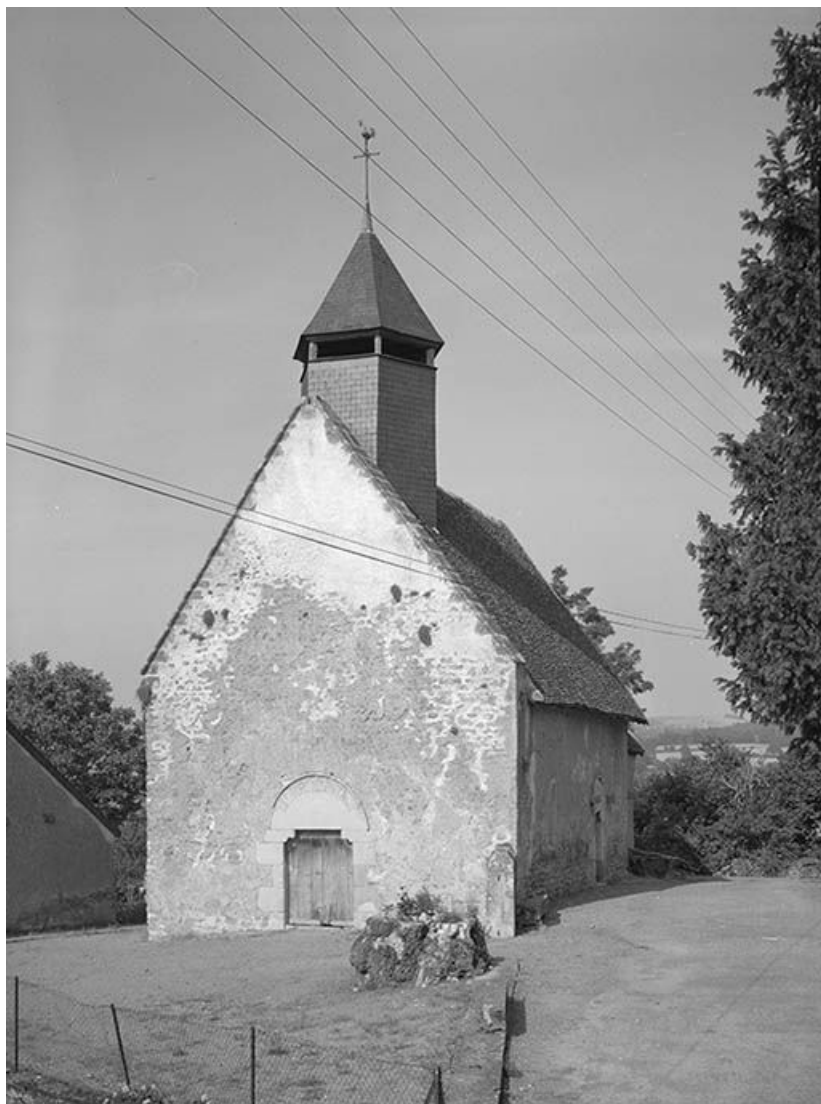
N° de l'illustration : 19945800366V

**Vue d'ensemble.**

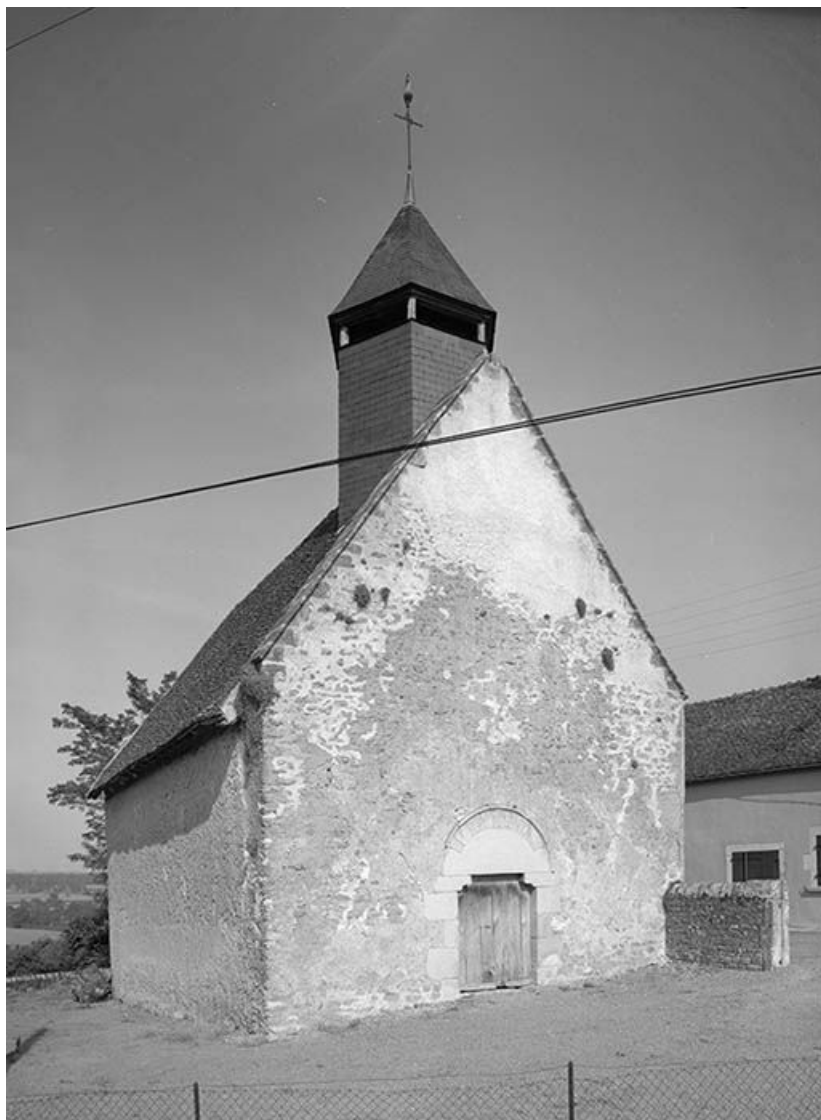
N° de l'illustration : 19945800367V

**Façade et élévation gauche.**

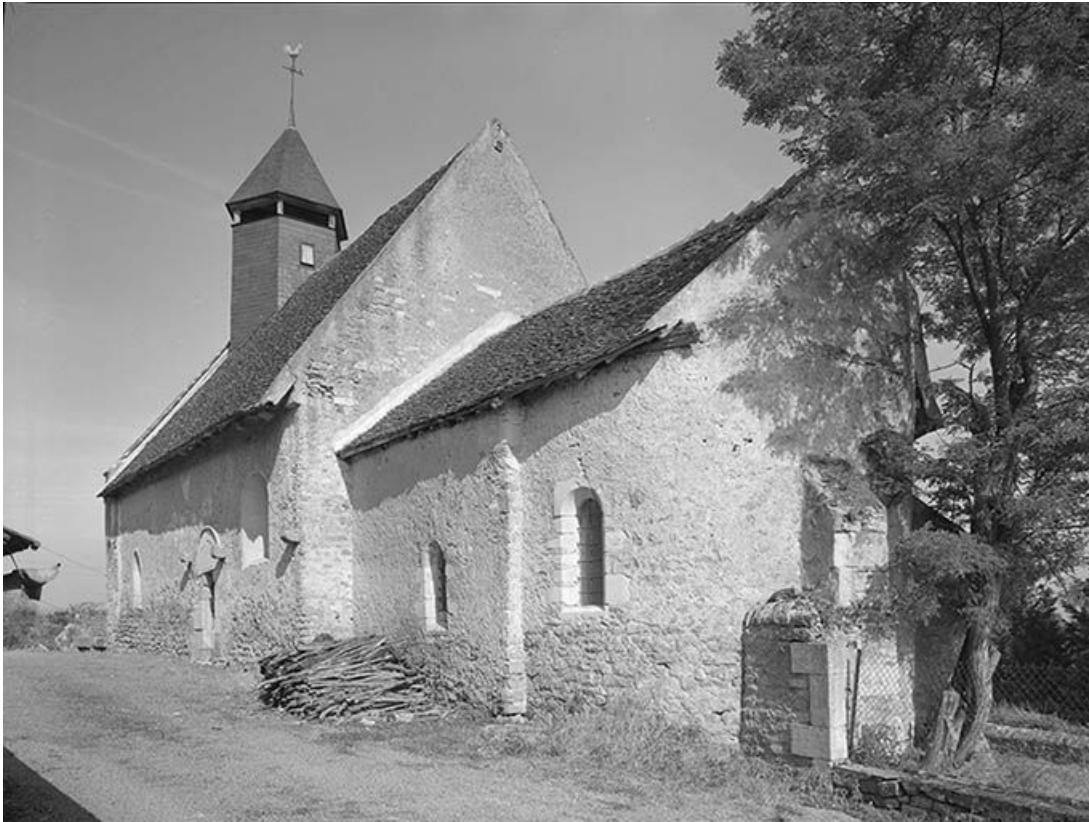
N° de l'illustration : 19945800364V

**Elévation droite et abside.**

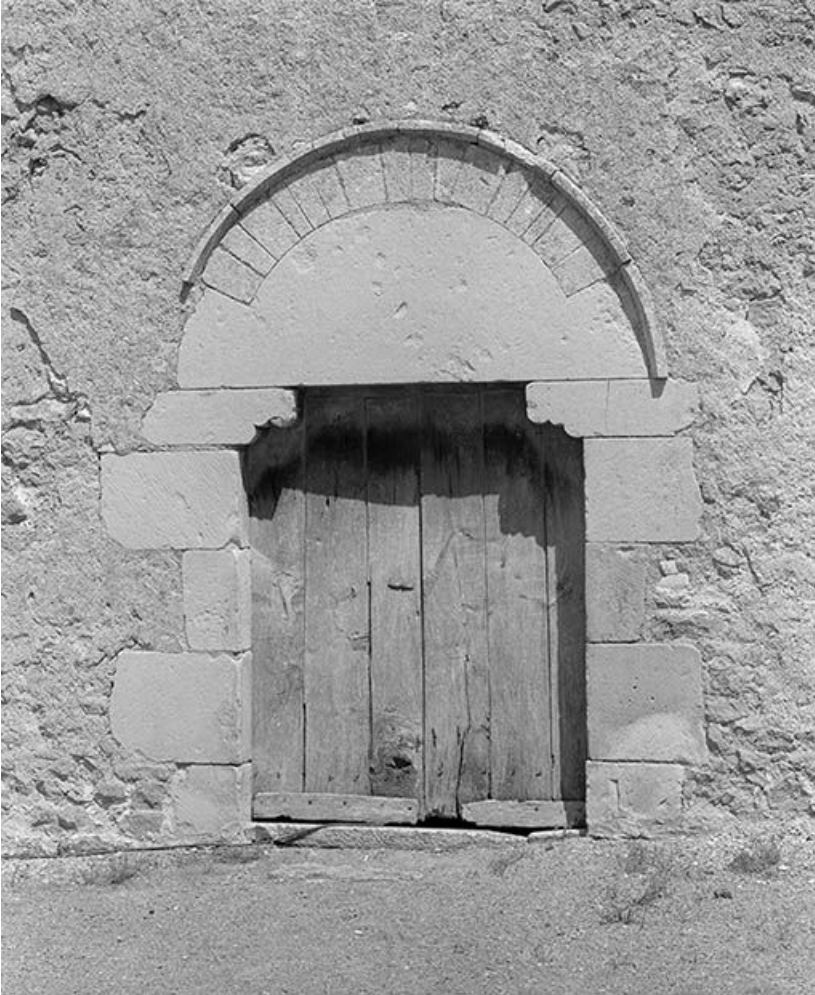
N° de l'illustration : 19945800376X

**Portail.**

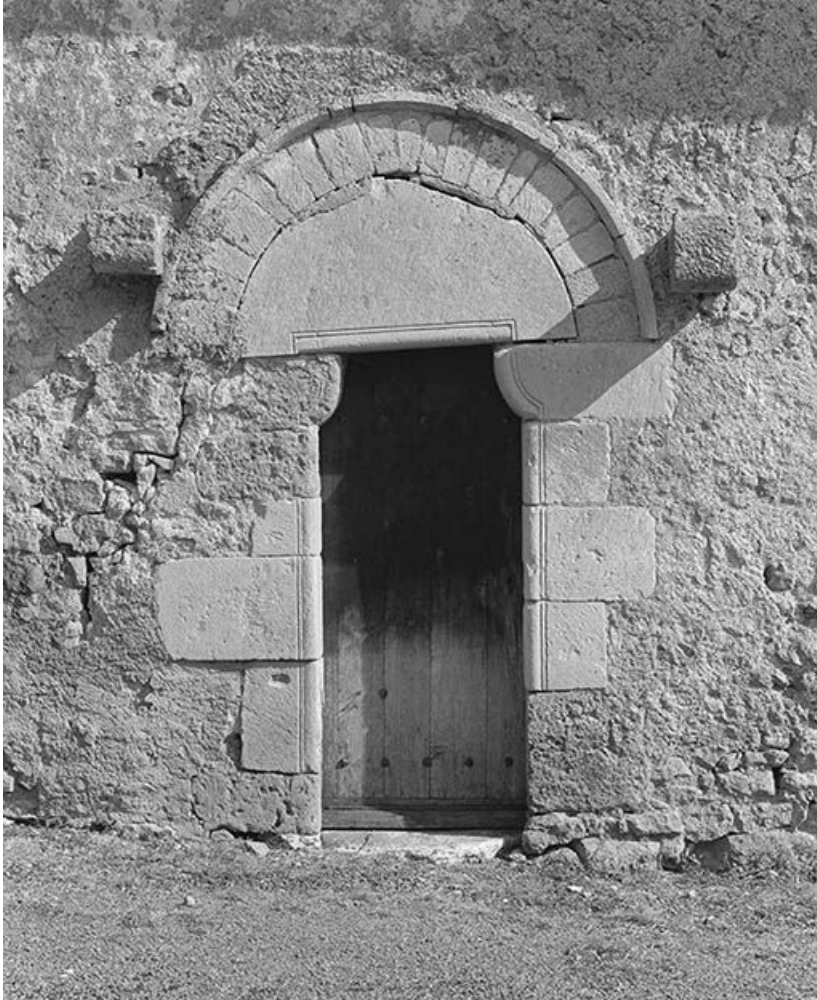
N° de l'illustration : 19945800371X

**Porte latérale.**

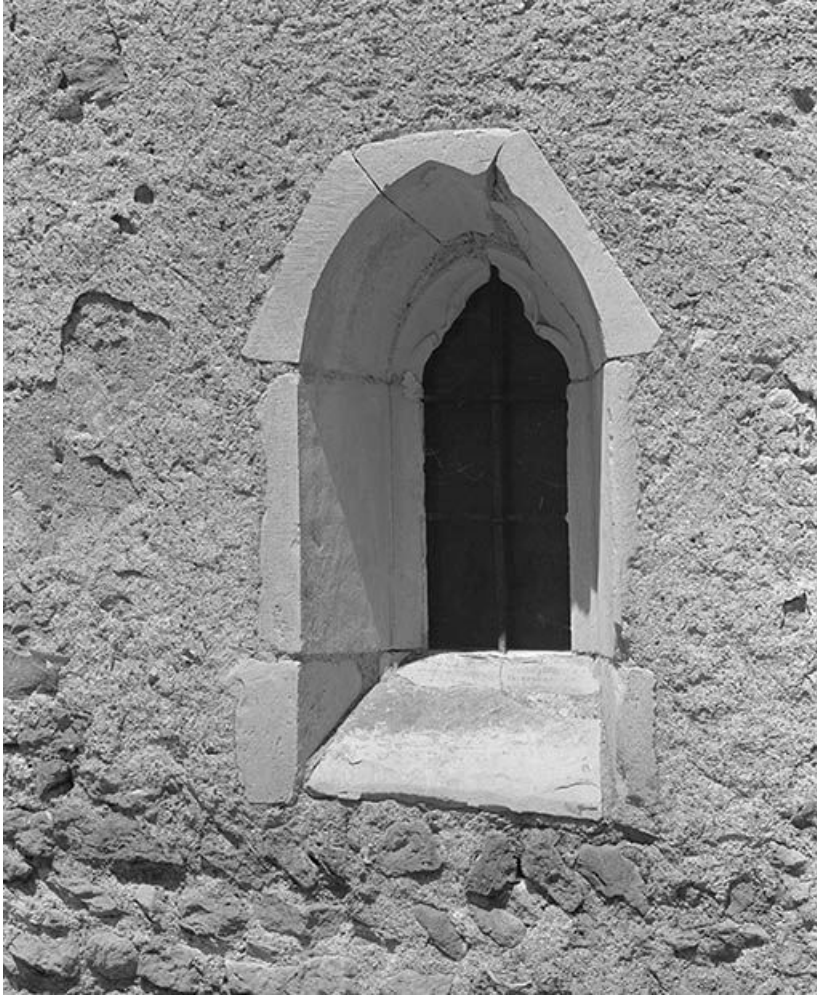
N° de l'illustration : 19945800375X

**Baie droite de la nef.**

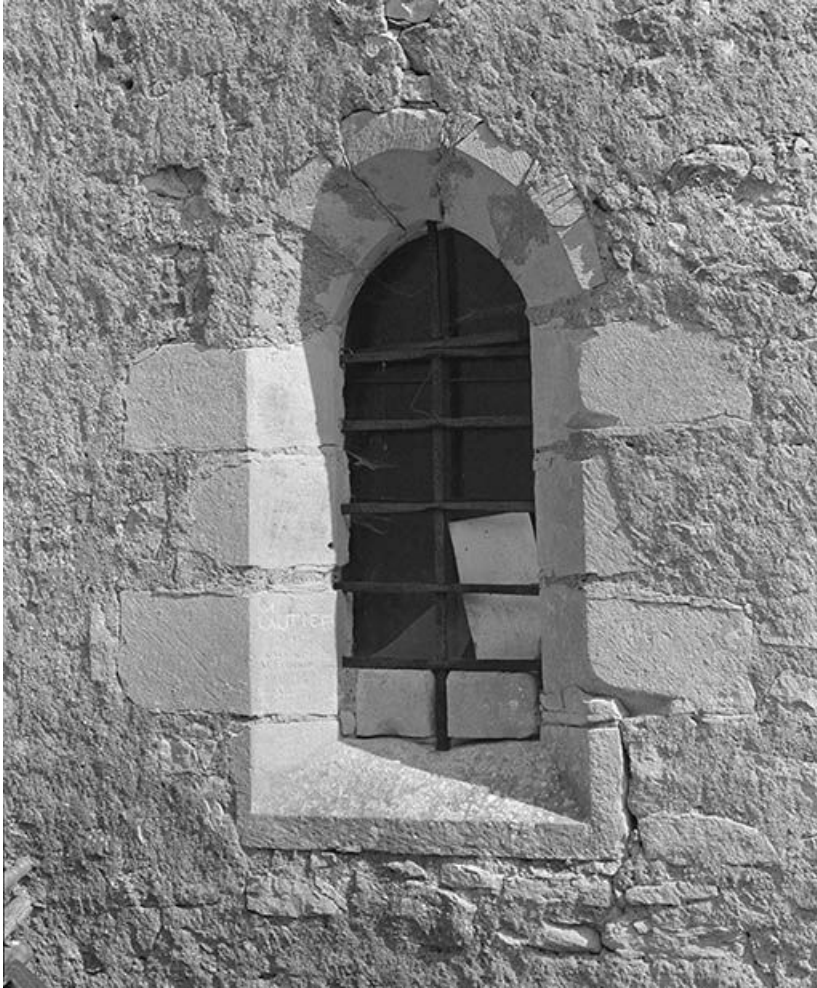
N° de l'illustration : 19945800372X

**Baie droite du chœur.**

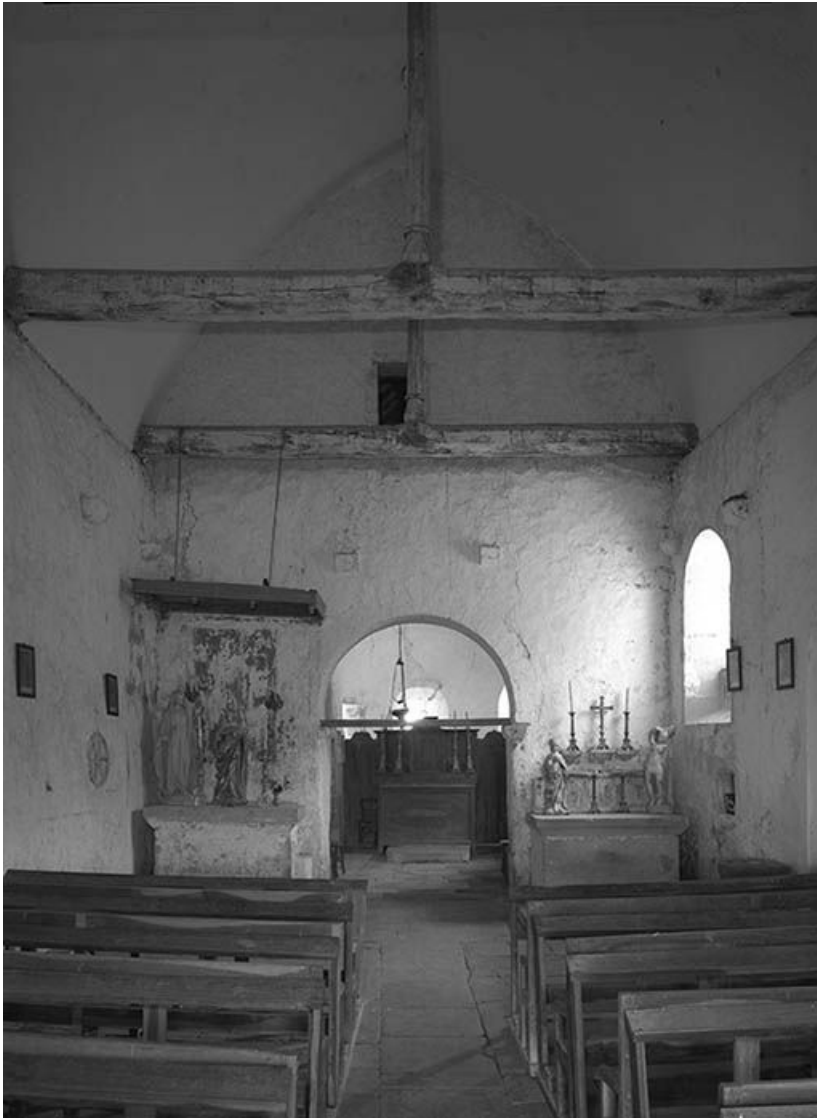
N° de l'illustration : 19945800368V

**Vue intérieure prise de l'entrée.**

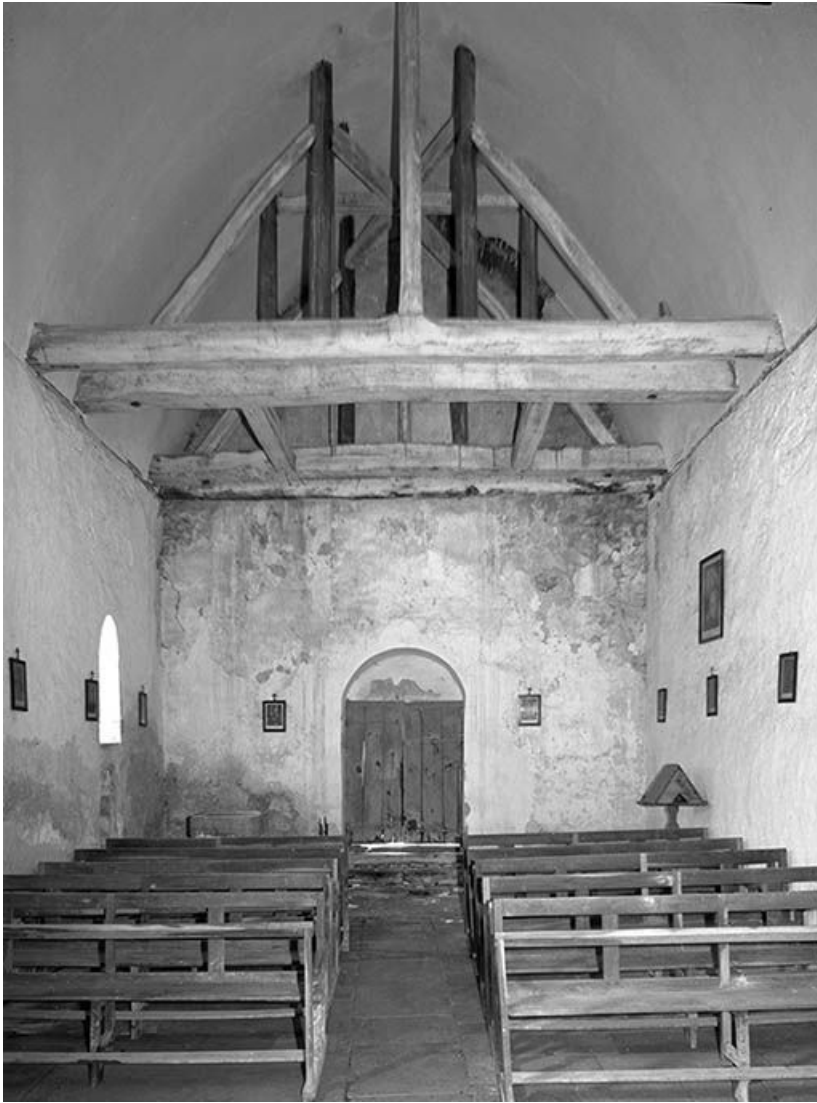
N° de l'illustration : 19945800369V

**Vue intérieure prise du chœur.**

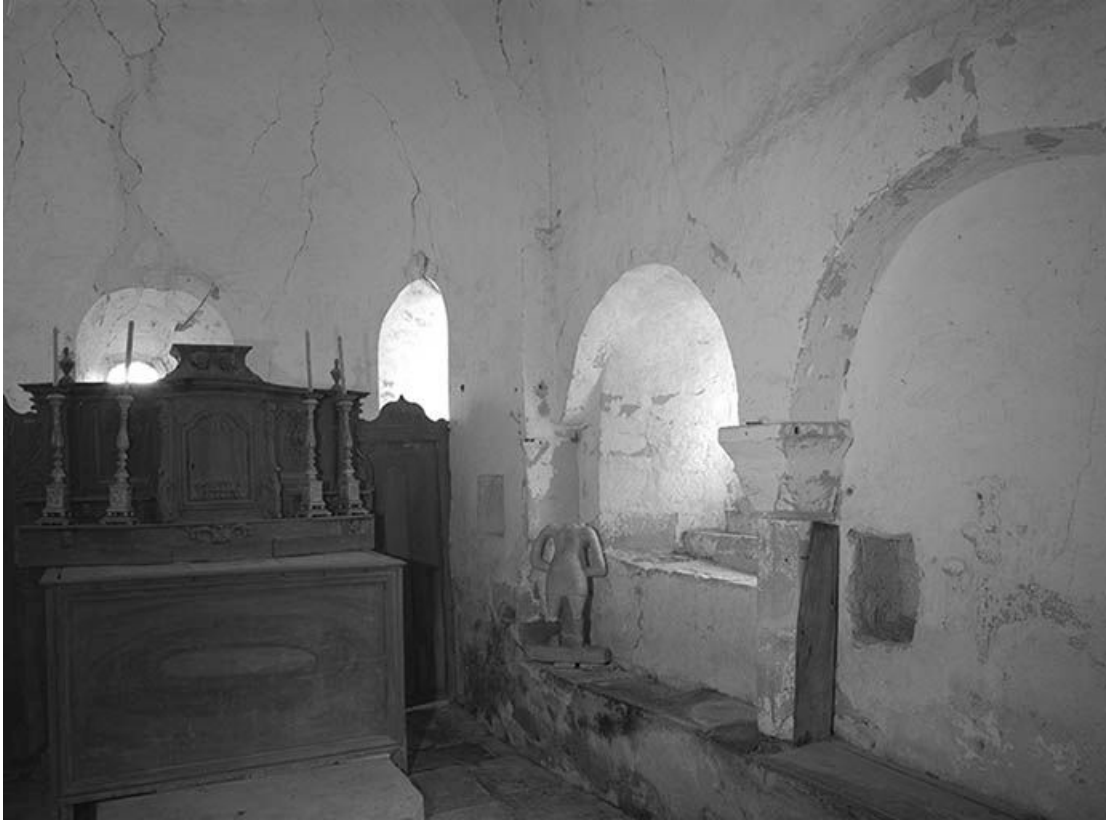
N° de l'illustration : 19945800370V

**Mur droit du chœur.**

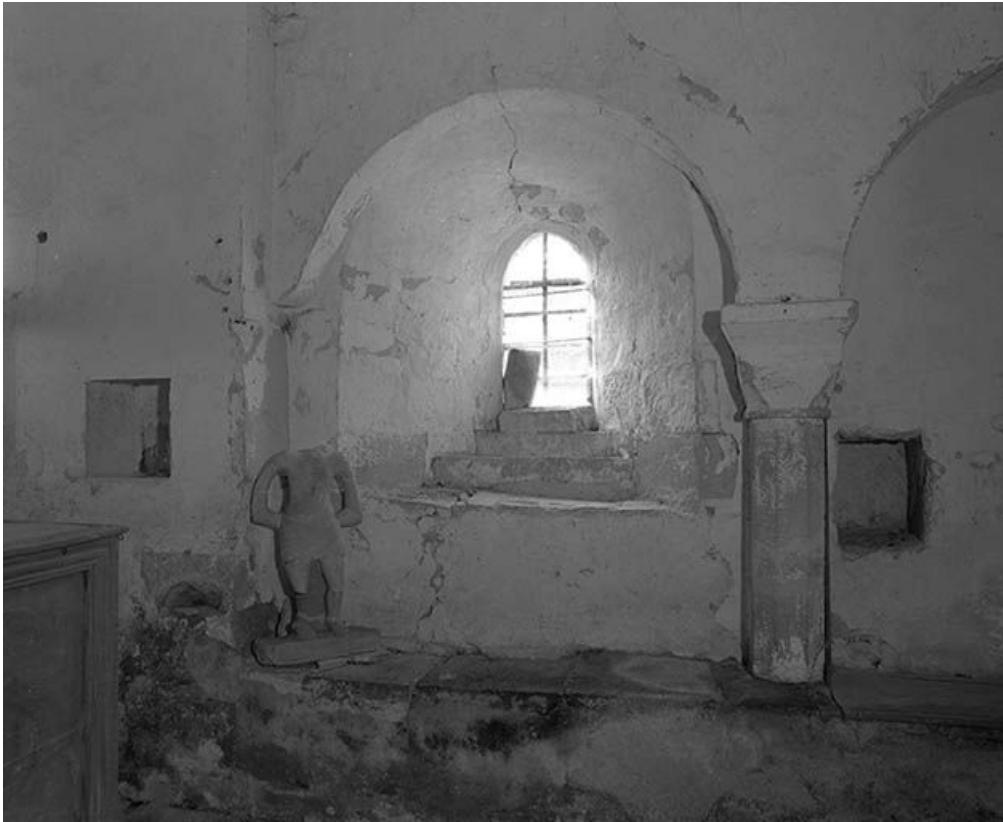
N° de l'illustration : 19945800380X

**Fenêtre droite du chœur.**

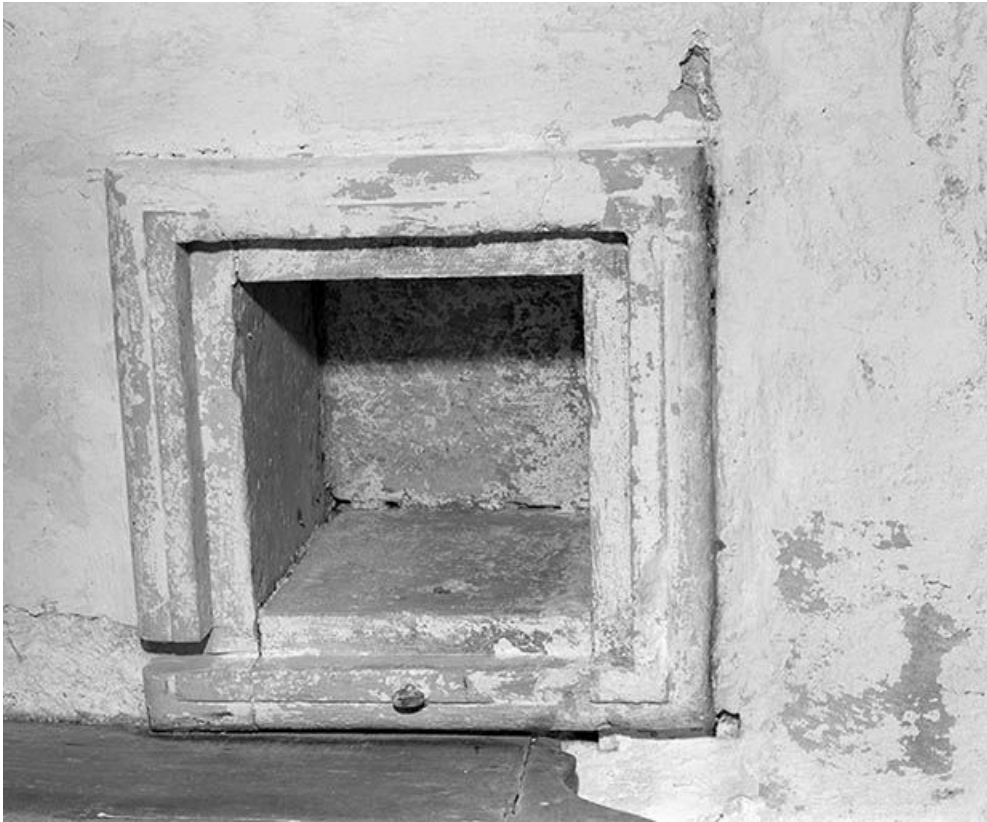
N° de l'illustration : 19945800389X

**Niche du mur gauche du chœur.**

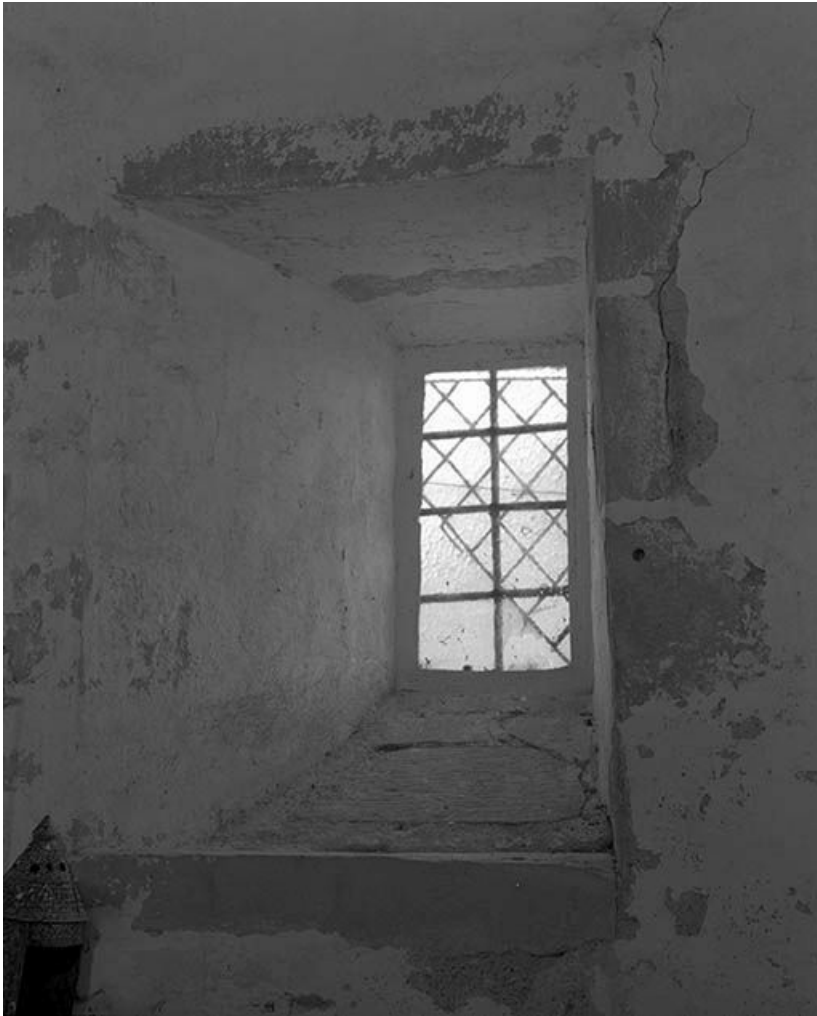
N° de l'illustration : 19945800381X

**Fenêtre gauche de l'abside.**

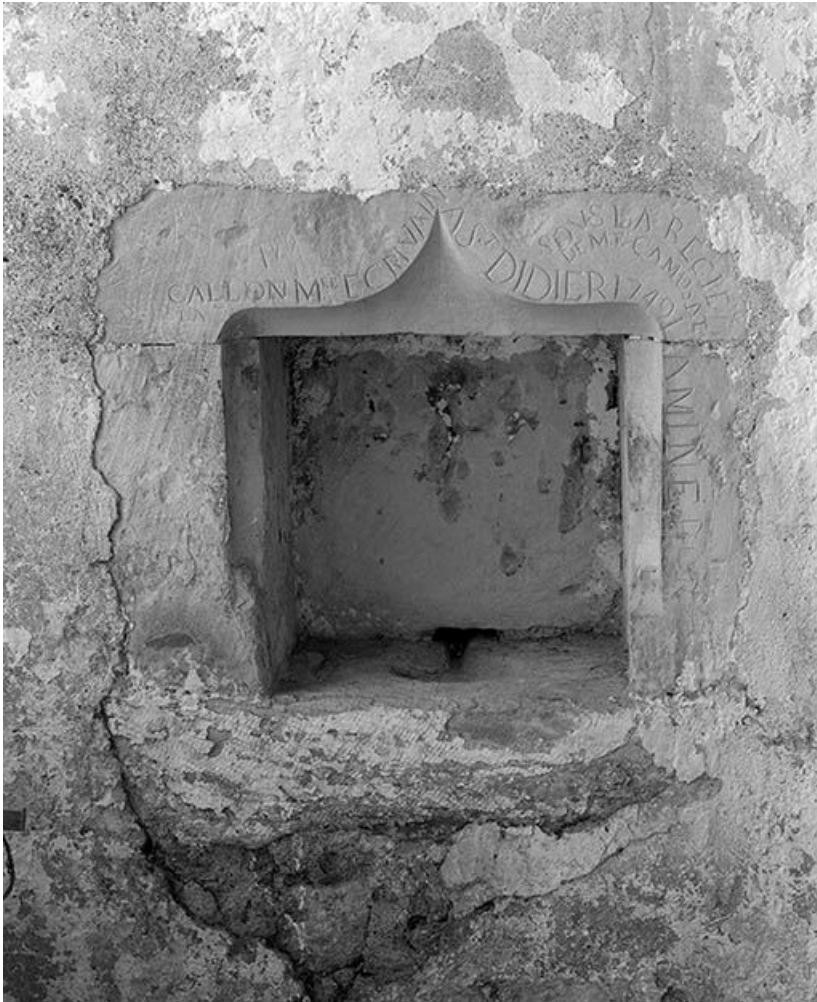
N° de l'illustration : 19945800386X

**Lavabo du mur droit de la nef, près de l'autel.**

Eglise construite à la fin du 12<sup>e</sup> ou au début du 13<sup>e</sup> siècle, remaniée au 16<sup>e</sup> siècle (poinçons des fermes de la charpente, lavabo de l'autel droit). En 1844, reprise des murs, construction d'un clocheton hexagonal couvert d'ardoise sur le comble et voûte en lattis plâtré sur l'édifice "sans voûte ni plafond" ; le devis est de Ruby, architecte à Clamecy.

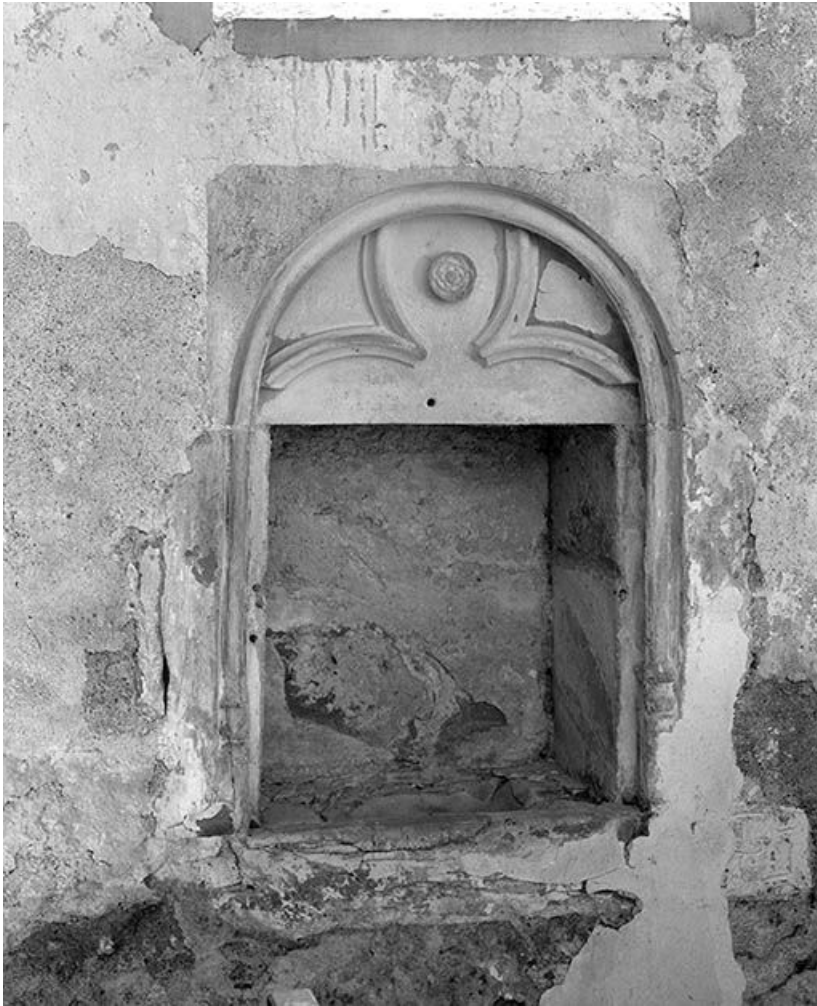
N° de l'illustration : 19945800384X

**Lavabo du mur droit de la nef, près des fonts baptismaux.**
