## HÔTEL BRISTOL THERMAL

Bourgogne-Franche-Comté, Nièvre  
Saint-Honoré-les-Bains  
16 rue Joseph Duriaux

Dossier IA58001208 réalisé en  
2019

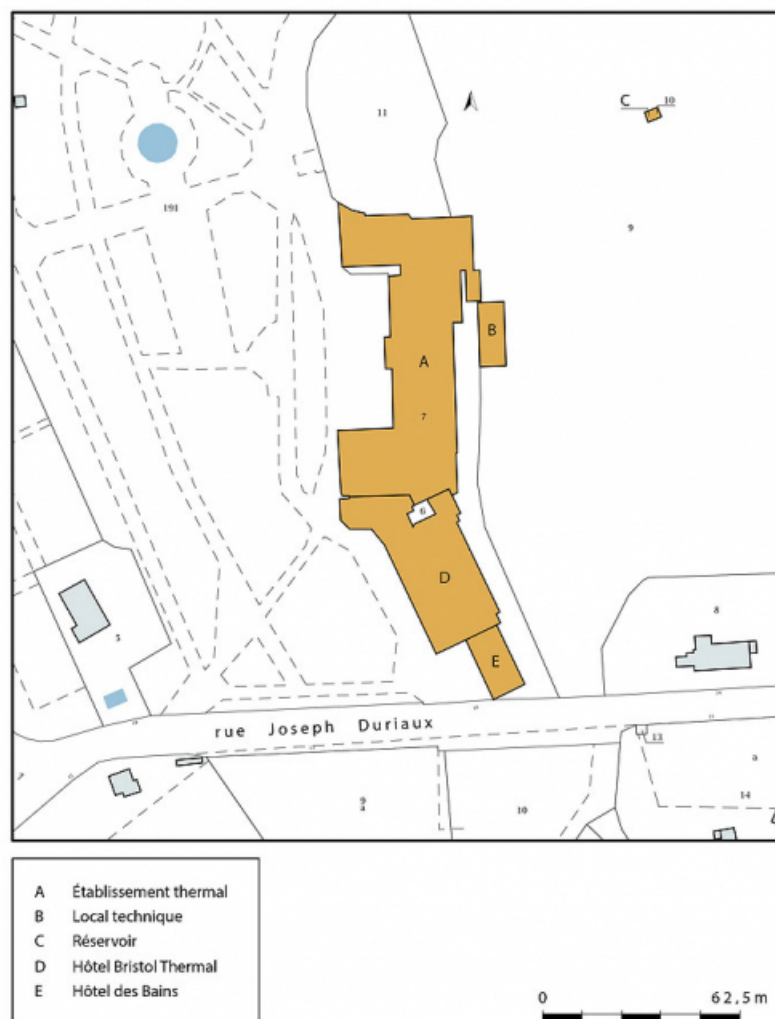
**Plan-masse et de situation, extrait du plan cadastral (2020).**

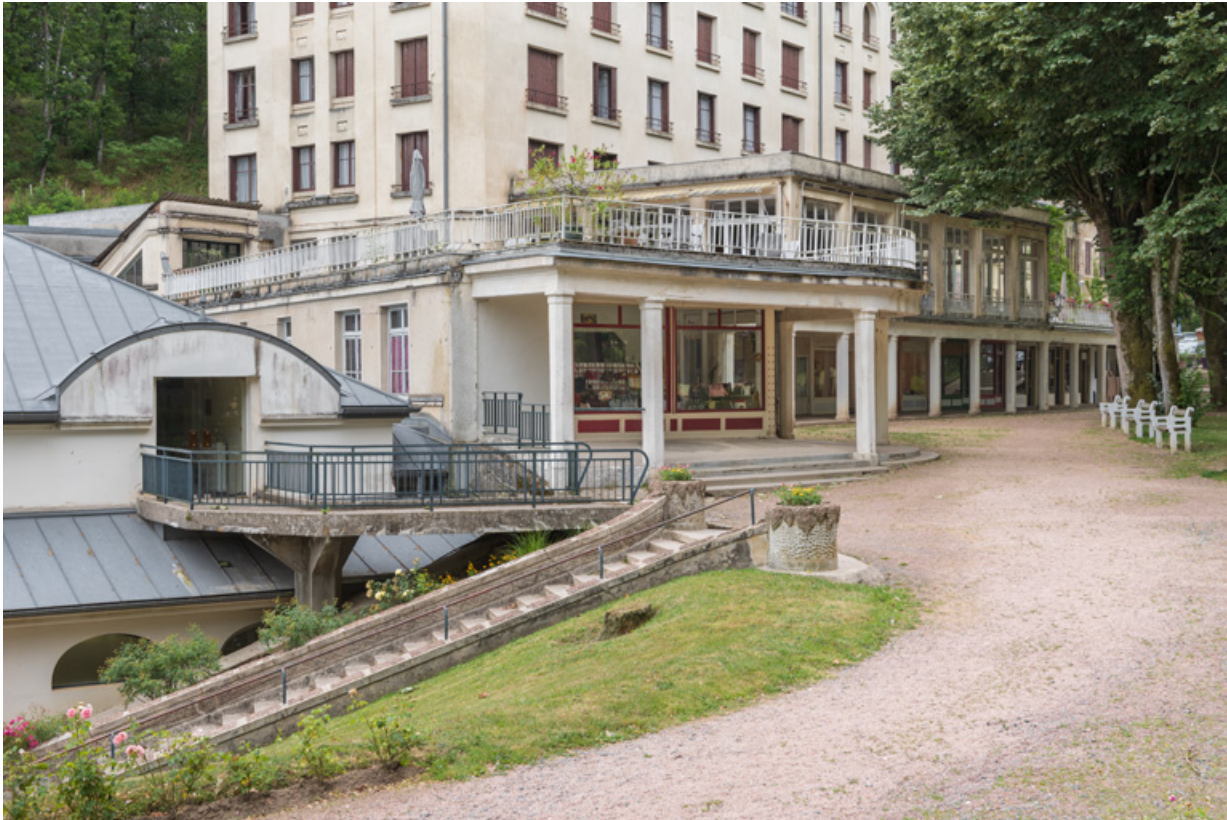
**Portique de l'étage de soubassement et rampe descendant à l'établissement thermal.**

L'hôtel se compose d'un corps rectangulaire de dix travées de longueur (façade sur le parc) et de quatre travées de largeur. Il se situe au sud de l'établissement thermal, avec lequel il communique, et au nord de l'hôtel des Bains, qui constitue aujourd'hui une dépendance. Il est bâti sur un terrain en dénivelation, en contrebas de la colline des Garennes. Cette dénivelation correspond au premier niveau, qui est un étage de soubassement ouvert uniquement du côté du parc. Cet étage se compose d'un portique à piliers de section octogonale et de quinze boutiques avec devantures. Il est en grande partie couvert de deux grandes terrasses situées de part et d'autre de la salle du restaurant au rez-de-chaussée. La terrasse sud précède l'entrée principale de l'hôtel ; on y accède par un degré convexe qui fait office de perron. La terrasse nord donne accès au couloir traversant l'établissement thermal et conduisant au casino. Du côté est, l'étage de soubassement est aveugle ; il abrite des
