## MAISON 8 AVENUE JEAN MERMOZ DITE VILLA SUZANNE

Bourgogne-Franche-Comté, Nièvre  
Saint-Honoré-les-Bains  
8 avenue Jean Mermoz

Dossier IA58001209 réalisé en  
2019

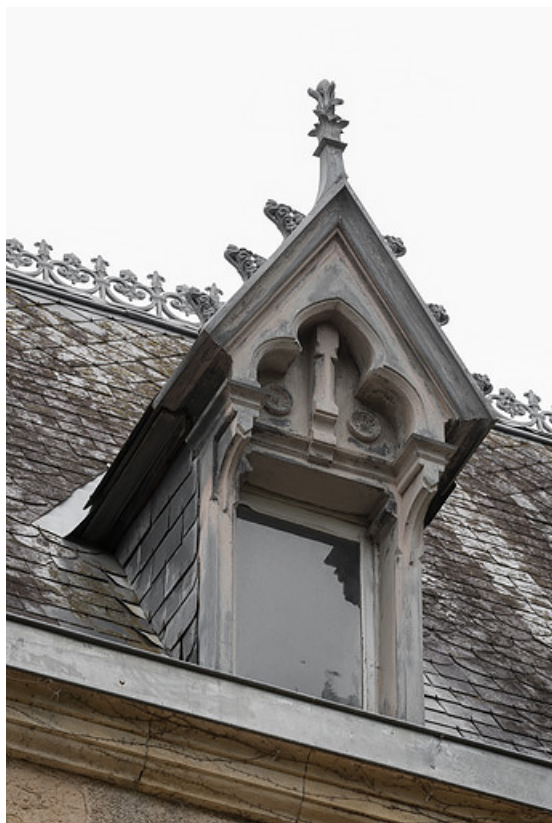
**Lucarne (troisième type) du corps oriental.**
