## HÔTEL LE MORVAN

Bourgogne-Franche-Comté, Nièvre  
Saint-Honoré-les-Bains  
9 avenue Jean Mermoz

Dossier IA58001210 réalisé en  
2019

Auteur(s) : Fabien Dufoulon

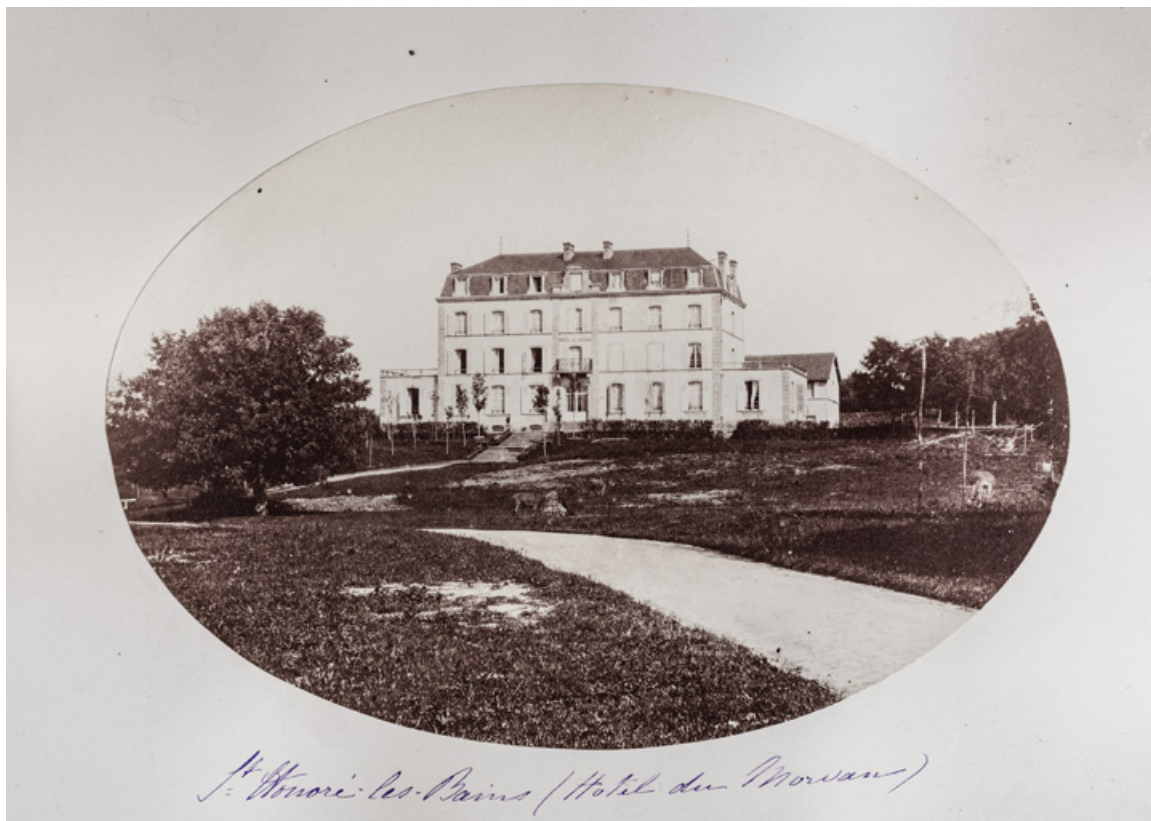
**Façade sur le parc avant la construction des pavillons latéraux.**

Antoine-Théodore de Viel de Lunas, marquis d'Espeuilles, fait construire l'hôtel en 1865. Sa construction marque un tournant, puisqu'il s'agit du premier hôtel construit dans le quartier thermal, exception faite de l'hôtel des Bains. Il ne comporte alors que le corps central de l'édifice actuel, d'une longueur de sept travées en façade, encadré par deux courtes ailes en rez-de-chaussée couvertes d'une terrasse. De nouveaux travaux sont possibles après la cession de l'hôtel à la Société anonyme des Eaux thermales de Saint-Honoré créée en 1900. Les deux ailes sont remplacées par d'imposants pavillons à trois étages carrés. L'essentiel des travaux, conduits par l'entrepreneur parisien Louzon d'après les plans de Gavillon, architecte et directeur de l'établissement thermal dont dépend l'hôtel, sont terminés pour la saison 1901. Sur le flanc ouest de l'édifice, un bâtiment en rez-de-chaussée abritant le restaurant (300 places) est bâti lors de la même campagne, mais il est l'objet de nouveaux travaux à la suite de l'effondrement de sa toiture terrasse dès 1903. Il se compose d'un corps de plan carré de quatre travées de côté disposé à l'angle de l'hôtel et de l'avenue, sur lequel vient se greffer une aile de trois travées de largeur. Cette aile est bordée à l'est, au sud et à l'ouest par une terrasse couverte d'un auvent, qui se prolonge en retour devant le pavillon oriental de l'hôtel. Le restaurant dispose de sa propre entrée à l'est. Elle correspond à la véranda visible sur certaines cartes postales anciennes. La marquise surmontant l'entrée côté avenue porte la plaque de firme "Émile Follereau, Nevers (Nièvre)" et doit dater de 1910 environ. L'édifice est l'un des premiers du quartier thermal à être électrifié quelques mois après le casino et l'hôtel des Bains (1901). L'hôtel Le Morvan et sa succursale, l'hôtel Le Tournebride, proposent au total 150 chambres (soit 200 lits) au début du 20<sup>e</sup> siècle. Il lui arrive d'accueillir d'importantes personnalités. C'est ainsi le cas du prince Lev (Léon) Ourousov (Ourousof), ambassadeur de Russie en France à l'époque où l'alliance est signée entre les deux pays, dont le séjour à l'hôtel Le Morvan est largement commenté dans le *Saint-Honoré Thermal* en août 1901. La Société anonyme Hôtelière et Immobilière succède à la Société anonyme des Eaux thermales de Saint-Honoré en 1924. L'hôtel est modernisé pendant l'entre-deux-guerres. De cette époque datent notamment la décoration du hall d'entrée au rez-de-chaussée et l'ascenseur de l'escalier ouest. Cet ascenseur est partiellement conservé. Ses vantaux ont été remontés dans le jardin de la Villa Les Romains. Vraisemblablement après la Seconde Guerre mondiale, le restaurant est agrandi. La construction d'un nouveau corps à l'est permet de doubler en profondeur l'aile existante. La Société assure directement la gestion de l'hôtel jusqu'à la création d'une S.A.R.L. dédiée en 1962, puis le vend aux enchères en 1970. Une partie du film *Le Souffle au cœur* (1971) de Louis Malle est tournée à l'intérieur de l'hôtel. En 1994, le casino ouvre dans l'ancien restaurant après la destruction de celui du parc thermal (1988). Des travaux sont effectués à l'intérieur de l'hôtel (rénovation de la toiture et remplacement des huisseries) mais l'édifice ne retrouve pas sa vocation première. Il est aujourd'hui abandonné, et l'escalier ouest s'est récemment effondré.

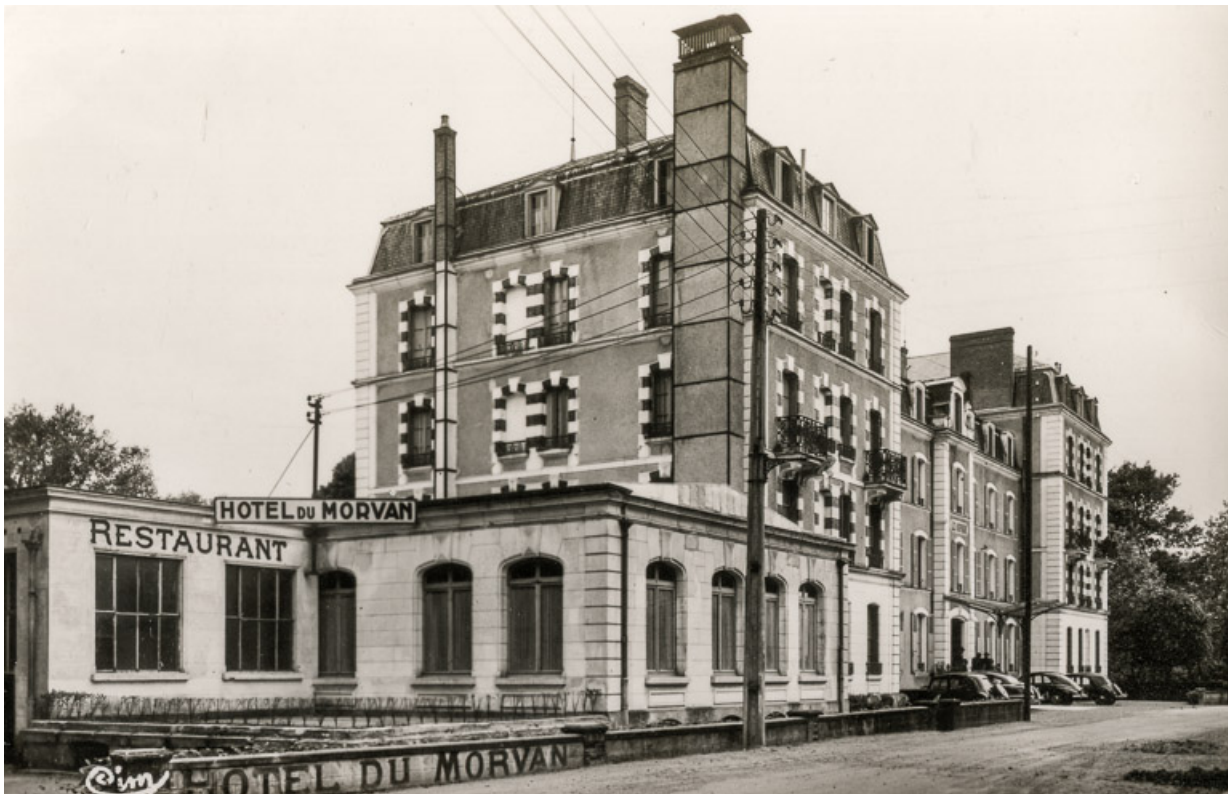
**Façade sur l'actuelle avenue Jean Mermoz après l'agrandissement du restaurant.**  
58, Saint-Honoré-les-Bains, 9 avenue Jean Mermoz

L'hôtel est construit en moellon de granite et de calcaire enduit. Il comprend un sous-sol, un rez-de-chaussée, plusieurs étages carrés et un étage de comble. Le corps central de plan rectangulaire s'élève sur deux étages carrés et s'étend sur sept travées de longueur. Il est couvert d'un toit à longs pans brisés en ardoise. Les pavillons latéraux s'élèvent quant à eux sur trois étages carrés. Ils sont couverts de toits à quatre pans brisés. Des chaînes de pierre calcaire soulignent les angles des pavillons, la travée centrale de la façade sur la rue (formant un avant-corps) et la travée centrale de la façade sur le parc (formant un faux avant-corps). Ces deux dernières sont surmontées d'une lucarne en pierre calcaire. Les baies et les portes sont couvertes d'arc segmentaire. L'élévation du corps central est austère. Elle est seulement animée par le rythme régulier des baies et les cordons régnant au niveau de leur appui, et ne possède qu'un seul balcon (attesté dès l'origine, devant la baie du premier étage de la travée centrale de la façade sur le parc). En ce sens, elle s'inscrit dans la tradition de l'architecture française du 18<sup>e</sup> siècle. L'élévation des pavillons est comparativement plus riche. La combinaison de baies simples et de baies jumelées dans chacune des façades et l'association de la brique et du calcaire dans les encadrements, rappellent l'architecture des pavillons latéraux de l'établissement thermal. La présence de nombreux balconnets et de balcons à garde-corps en fer forgé renforce le contraste avec l'élévation du corps central. L'entrée côté rue est précédée d'un perron couvert d'une marquise en structure métallique. Le mur de clôture séparant la cour d'entrée de la voie publique, visible sur les photographies anciennes, a été détruit. L'entrée côté parc est également précédée d'un perron dans l'alignement duquel est aménagé un degré permettant de descendre jusqu'à une allée. Le hall d'entrée occupe la partie orientale du rez-de-chaussée du corps central. Il est encadré par deux escaliers tournant à retours avec jour. Le jour de l'escalier ouest abrite un ascenseur. La multitude de poutres et de piliers suggère que cet espace initialement cloisonné a été transformé. Les chapiteaux d'inspiration ionique sont de style Art Déco. Un couloir central permet encore aujourd'hui d'accéder à la partie occidentale du corps central et au pavillon occidental. Le passage vers le pavillon oriental est en revanche condamné. Les étages sont en mauvais état, avec notamment des planchers partiellement effondrés. La distribution des chambres est classique, de part et d'autre d'un couloir central à chacun des étages. Le restaurant est un corps en rez-de-chaussée, bâti sur le flanc est de l'hôtel. Il est construit en moellon de granite et de calcaire enduit, pour sa partie la plus ancienne, et en béton, pour sa partie la plus récente. Les baies couvertes d'arc en anse de panier appartiennent au restaurant d'origine, qui correspond aujourd'hui à la salle de jeu et au bar du casino. Les baies rectangulaires sont celles de l'extension, partiellement occupée aujourd'hui par un café. Le mur de refend séparant les deux parties correspond à l'ancien mur de la façade orientale. L'ancienne terrasse couverte d'un auvent est aujourd'hui transformée en véranda et abrite une salle de restaurant. La véranda est mise à distance du parc par un talus.

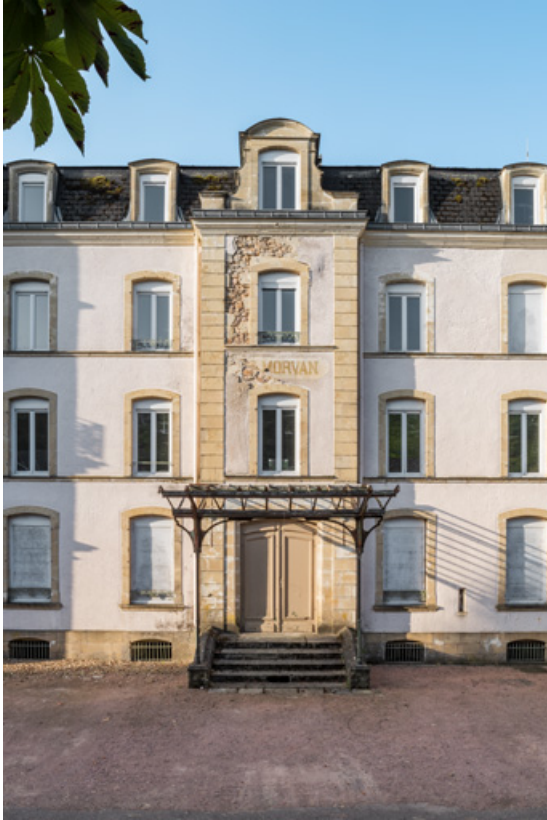
**Travée centrale de la façade sur l'avenue Jean Mermoz.**

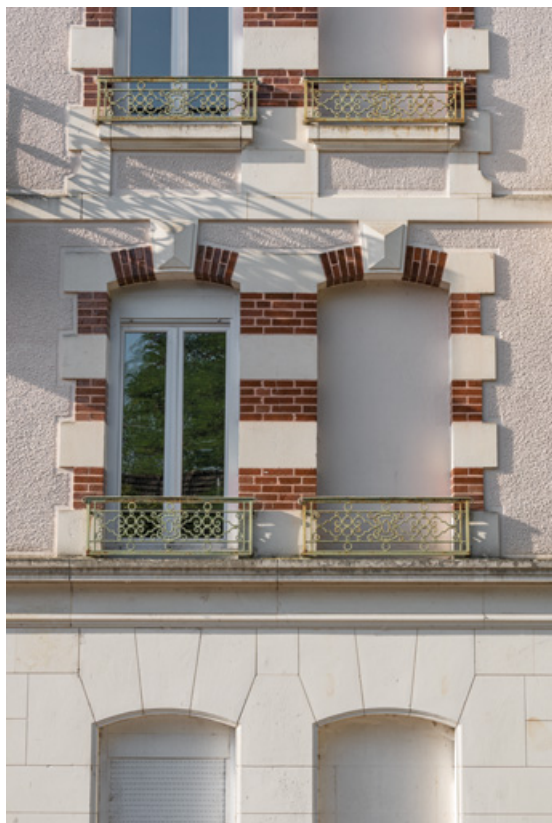
**Pavillon occidental, encadrements de baies.**

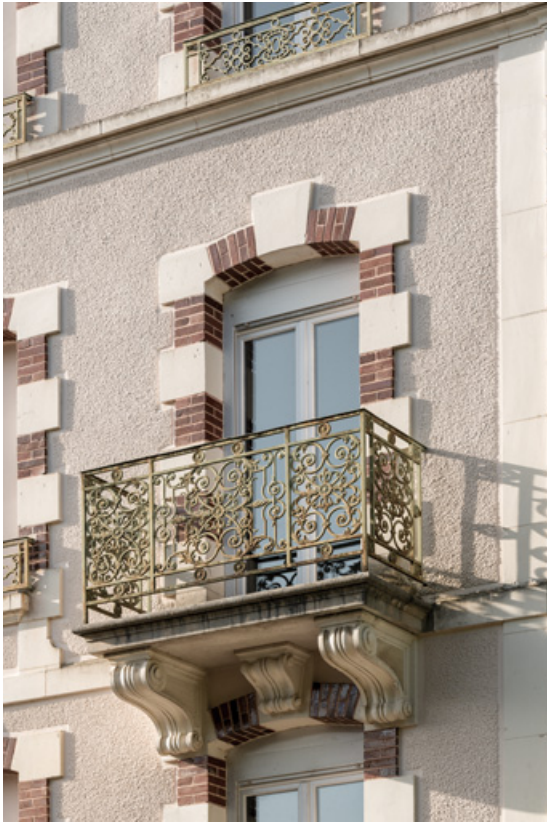
**Pavillon occidental, balcon et garde-corps, vue de trois-quarts.**

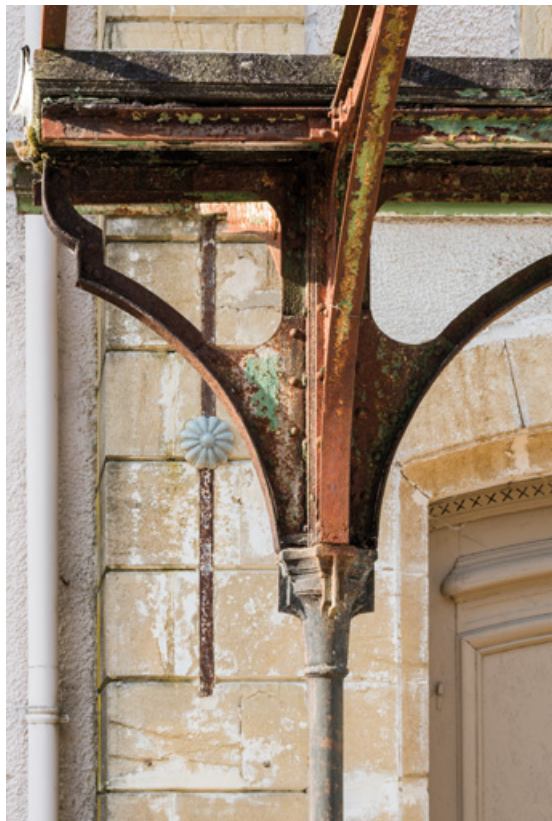
**Marquise de la façade sur l'avenue, détail.**

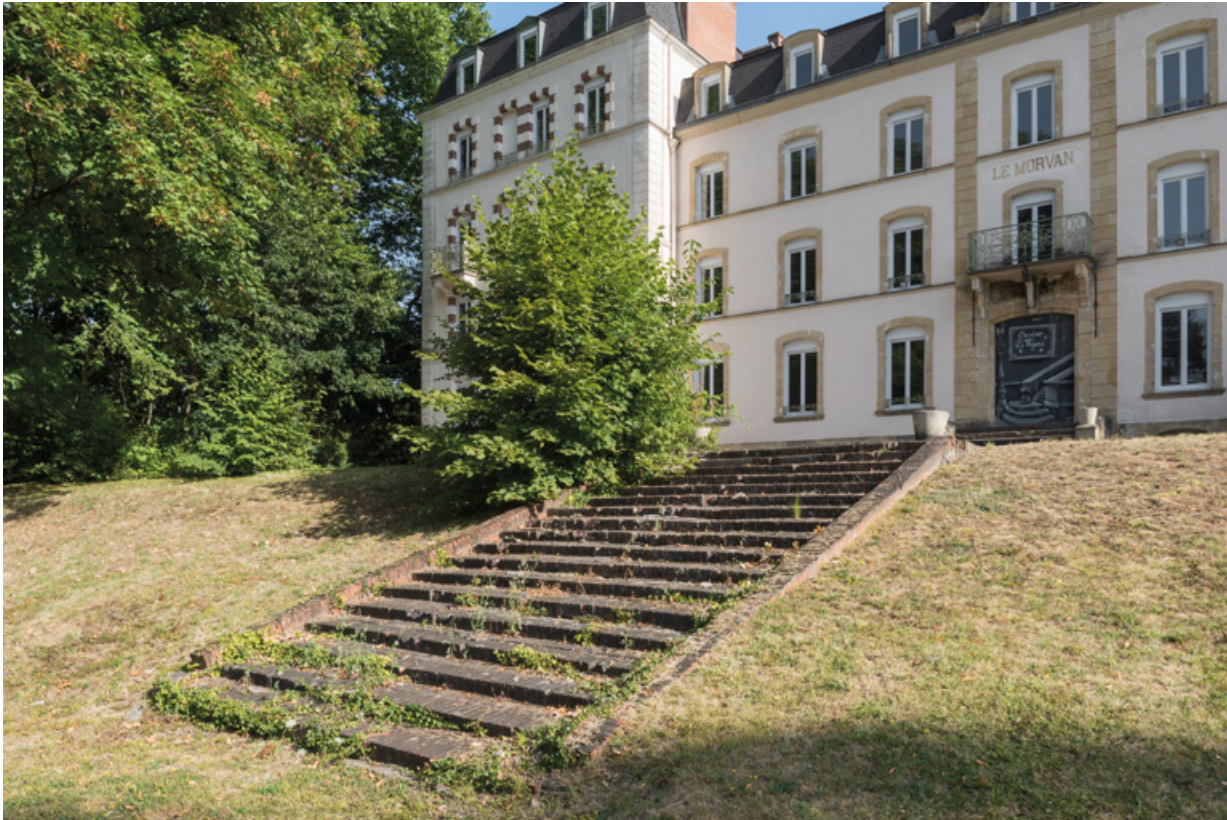
**Perron de la façade sur le parc thermal.**

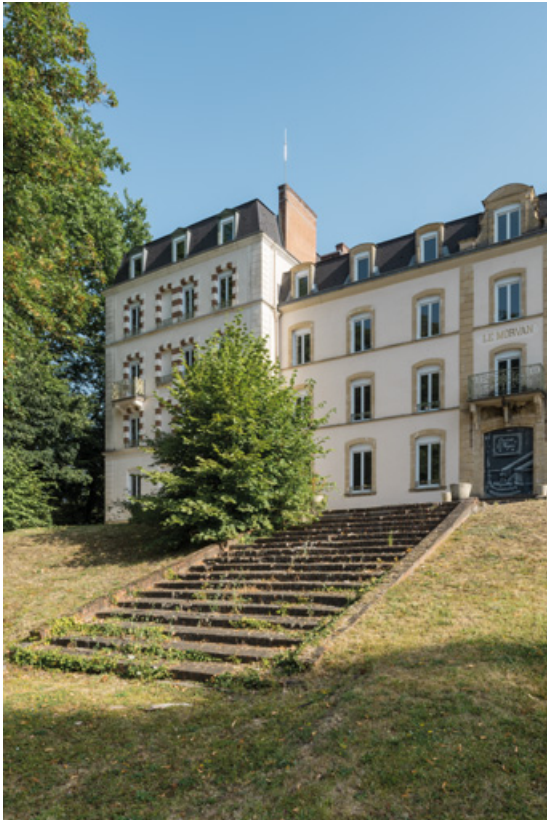
**Perron de la façade sur le parc thermal.**

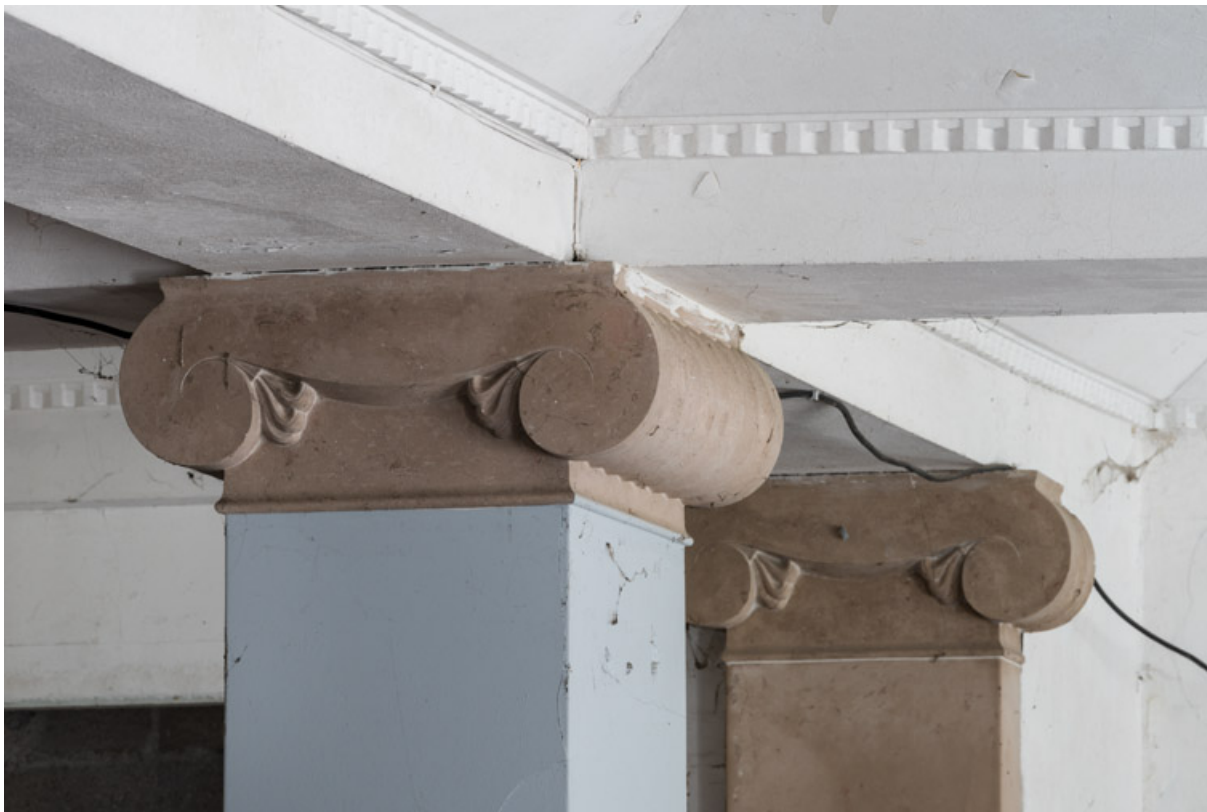
**chapiteaux d'inspiration ionique.**

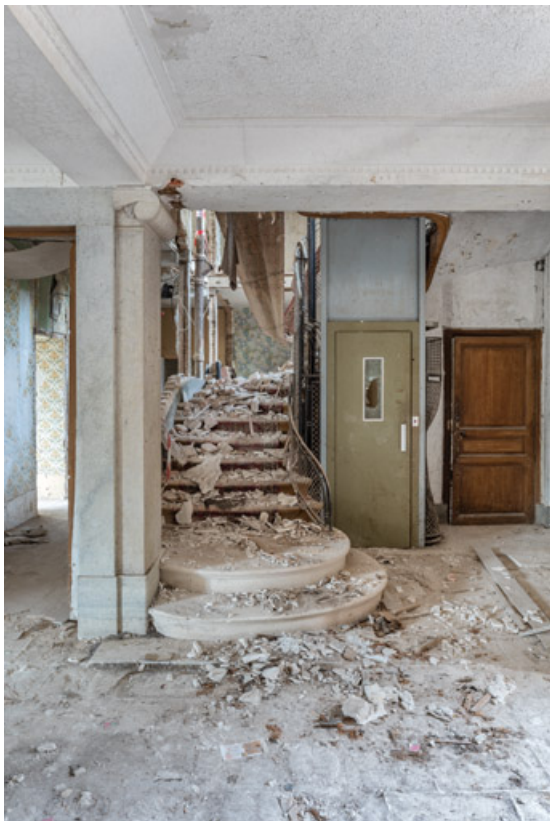
**Escalier ouest.**

**Escaliers** : escalier dans-oeuvre, escalier tournant à retours avec jour, en charpente; escalier de distribution extérieur, escalier tournant à retours avec jour, en charpente

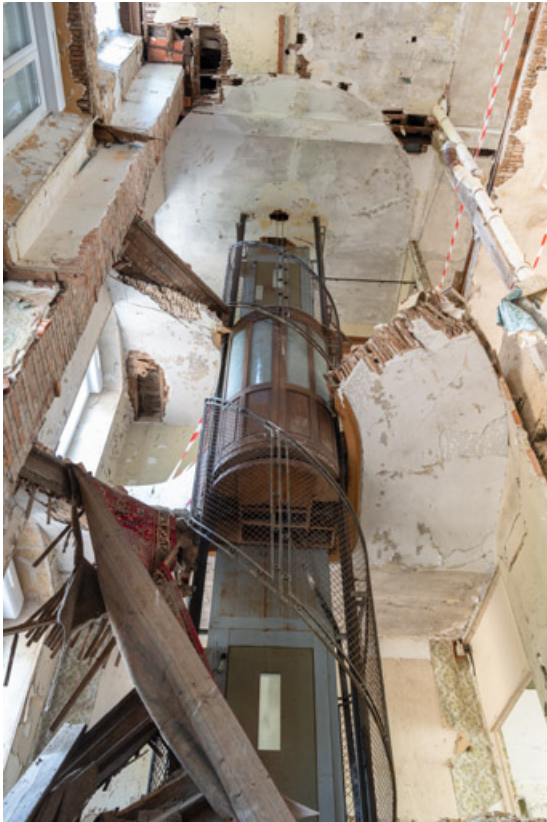
**Ascenseur de l'escalier ouest, vue d'ensemble après l'effondrement des planchers.**  
58, Saint-Honoré-les-Bains, 9 avenue Jean Mermoz

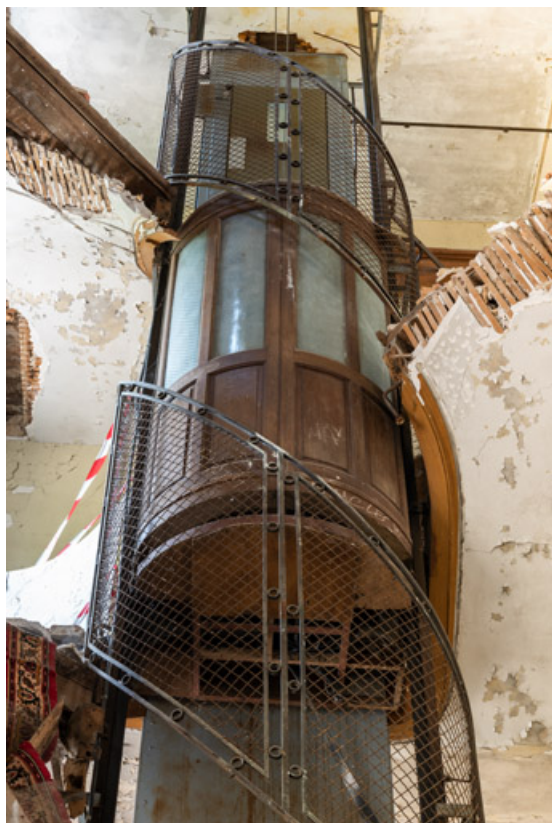
**Ascenseur de l'escalier ouest, cabine.**

**Autres organes de circulations** : ascenseur

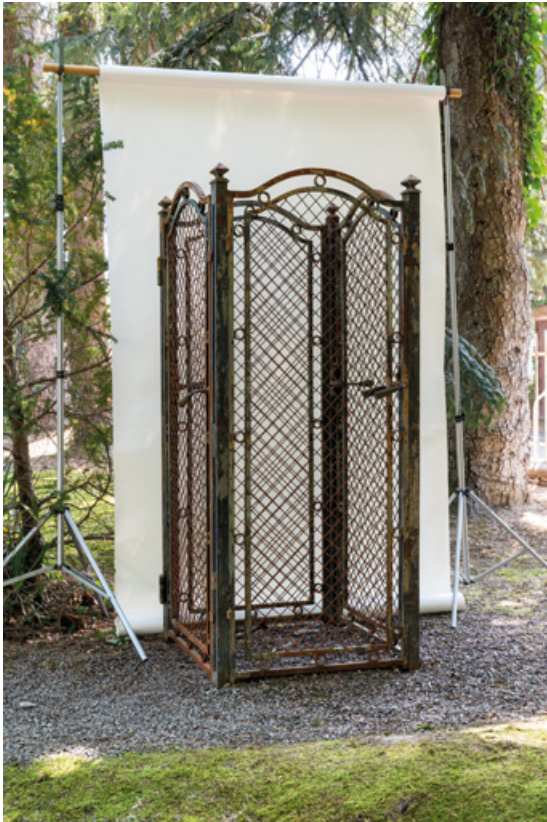
**Vantaux de l'ascenseur de l'escalier ouest de l'Hôtel Le Morvan, dans le jardin de la Villa Les Romans.**  
58, Saint-Honoré-les-Bains, 9 avenue Jean Mermoz

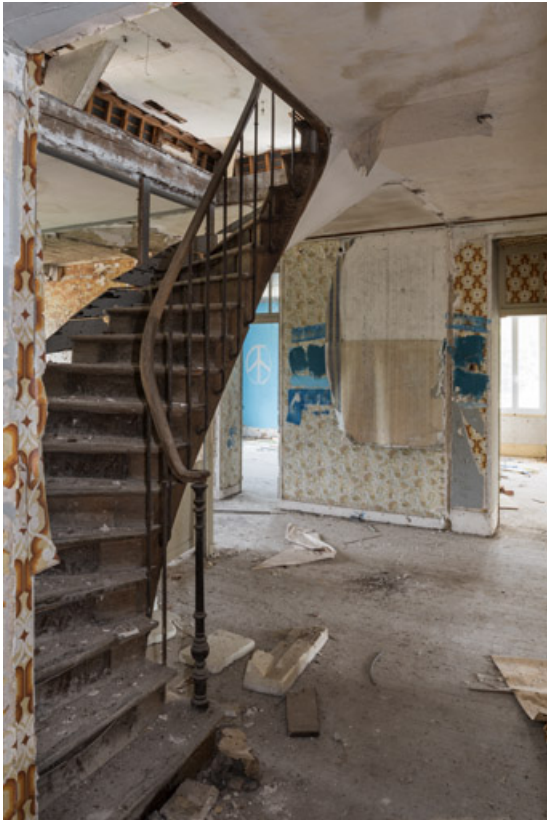
**Escalier secondaire conduisant du deuxième au troisième étage du pavillon est.**  
58, Saint-Honoré-les-Bains, 9 avenue Jean Mermoz
