## CENTRE THERMAL ET DE RÉÉDUCATION RESPIRATOIRE (CTRR), PUIS MAISON FAMILIALE RURALE (MFR)

Bourgogne-Franche-Comté, Nièvre  
Saint-Honoré-les-Bains  
20 avenue Jean Mermoz

Dossier IA58001215 réalisé en  
2019

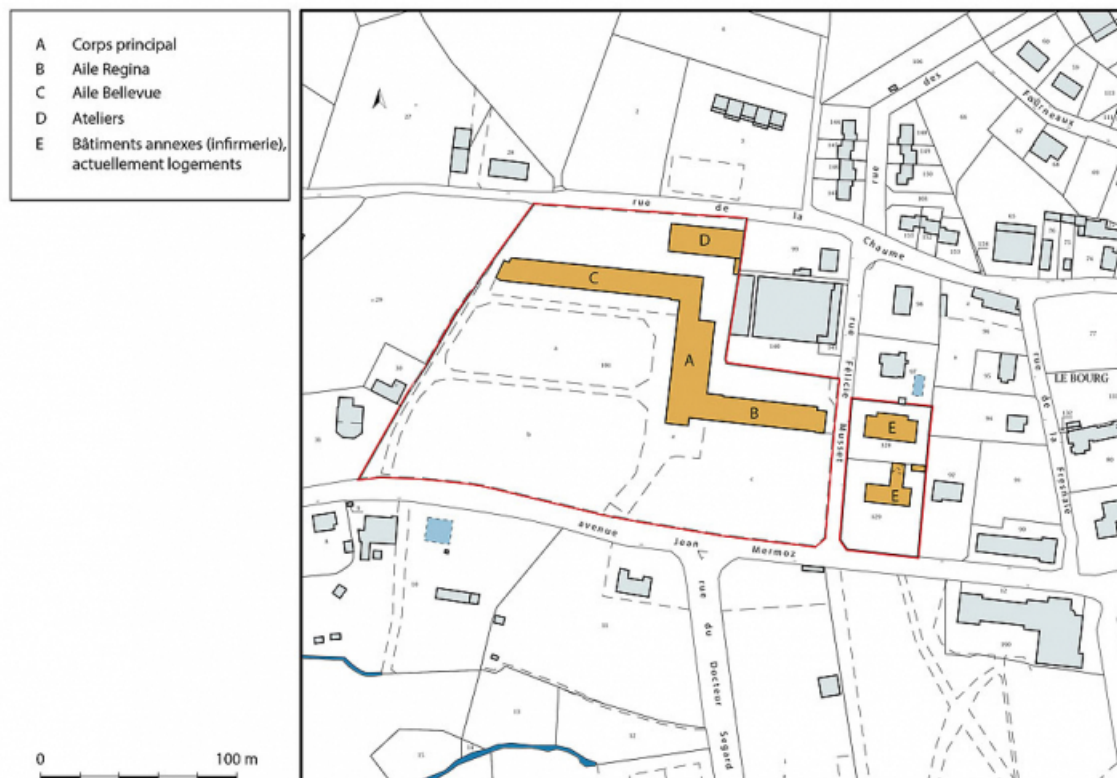
N° de l'illustration : 20205800643NUDA

**Plan-masse et de situation, extrait du plan cadastral (2020).**

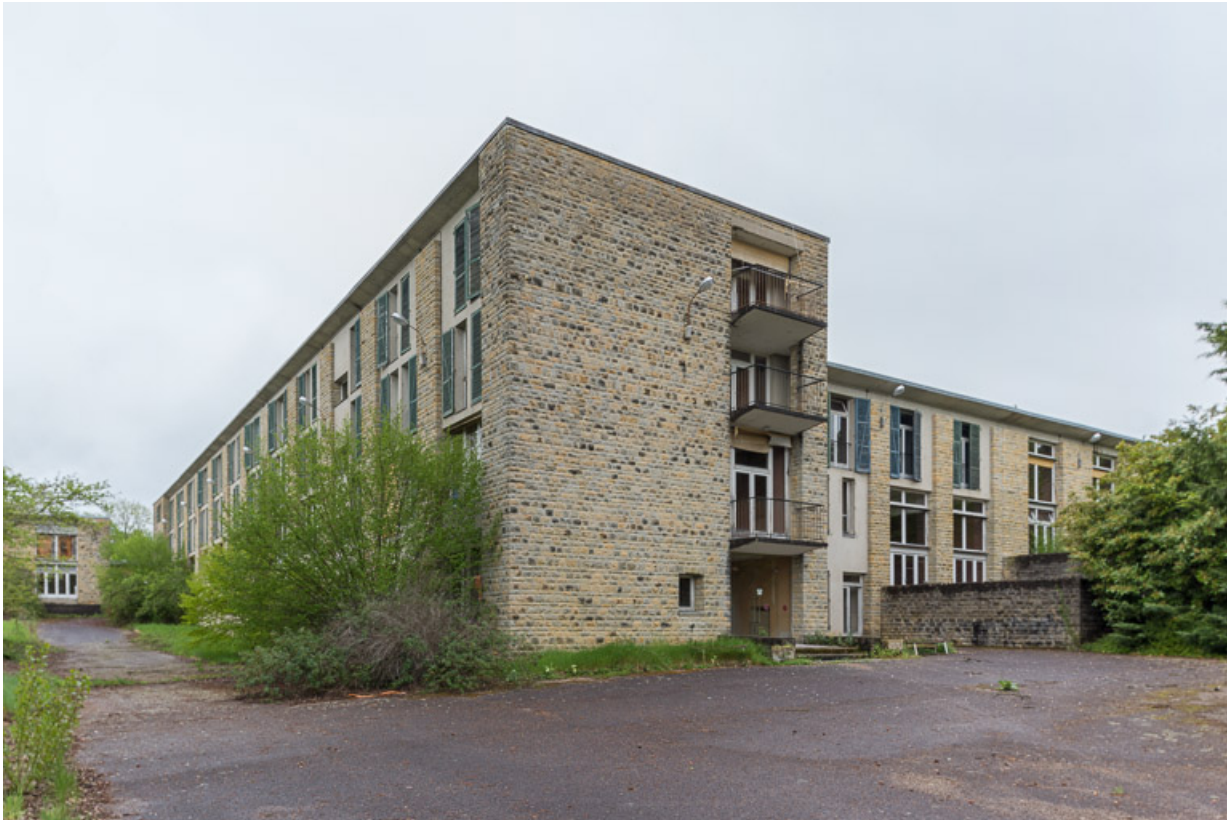
N° de l'illustration : 20195800094NUC4A

**Élévation extérieure du corps de bâtiment principal.**

Le bâtiment principal est composé de trois corps de bâtiments disposés en retour d'équerre. Il est construit en béton partiellement recouvert d'un parement de pierre (à l'extérieur) et de brique (à l'intérieur). Il est couvert de toits plats. Le corps principal est construit selon un axe approximativement nord-sud. Il comprend une entrée et une salle de spectacle (théâtre et cinéma) à l'étage de soubassement, une cuisine et des réfectoires au rez-de-chaussée, et des bureaux dans les deux étages carrés. Deux corps disposés selon un axe approximativement est-ouest sont greffés aux extrémités : l'aile Regina (au sud) dont le nom fait référence à l'ancien Hôtel Regina et l'aile Bellevue (au nord) dont le nom fait référence à l'ancien Hôtel Bellevue. Ces deux ailes, qui s'élèvent sur un rez-de-chaussée et un étage carré, abritent des salles de jeux, des chambres et des sanitaires. La disposition des différents espaces est comparable dans les deux ailes. Contre la façade nord de chacune d'elles, un couloir hors-d'œuvre assure la distribution au rez-de-chaussée. Il dessert les grandes salles de jeux, qui elle-même donnent accès à des couloirs secondaires le long desquels sont répartis les chambres (côté sud) et les sanitaires (côté nord) sur deux niveaux. Toutes les chambres s'ouvrent ainsi au sud et donnent sur le parc. L'ensemble est complété par trois autres bâtiments secondaires. Sur le même terrain, le long de la rue de la Chaume, un bâtiment abrite des garages et des ateliers.

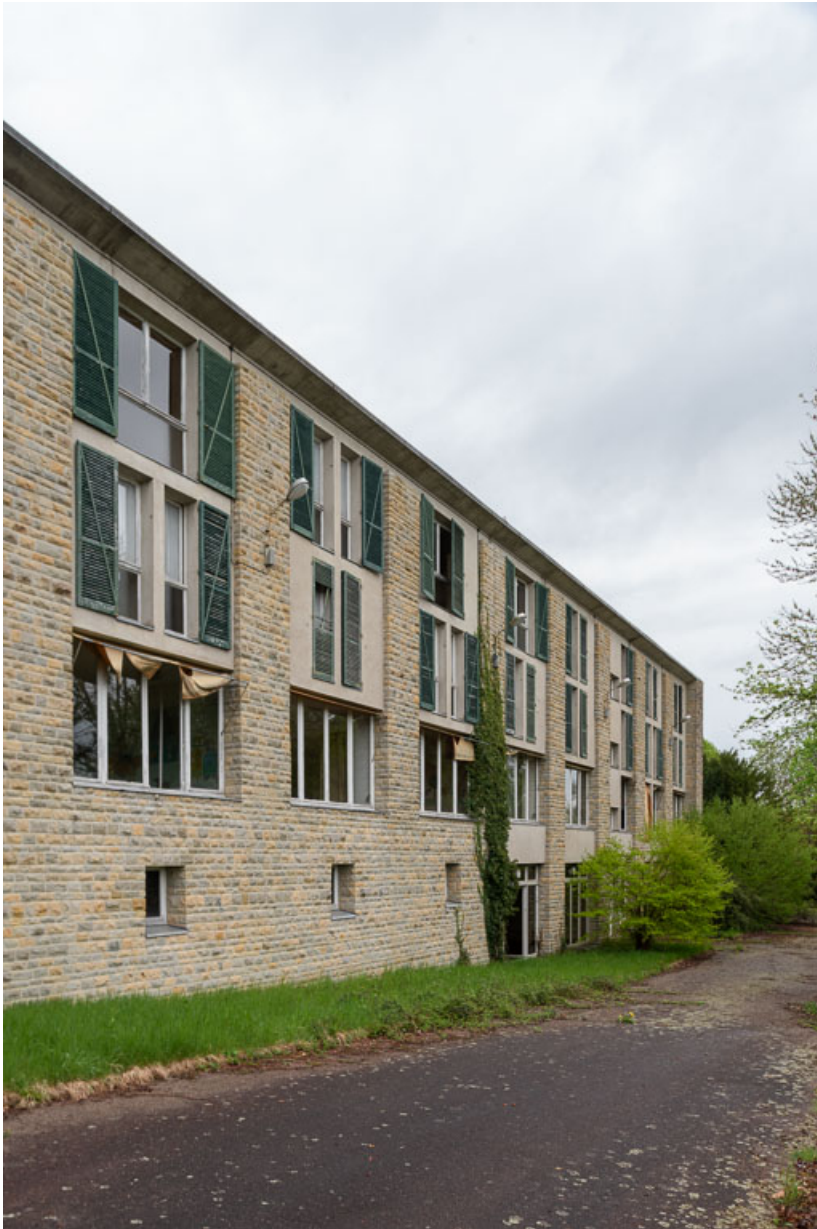
N° de l'illustration : 20195800091NUC4A

**Élévation extérieure du corps de bâtiment principal.**

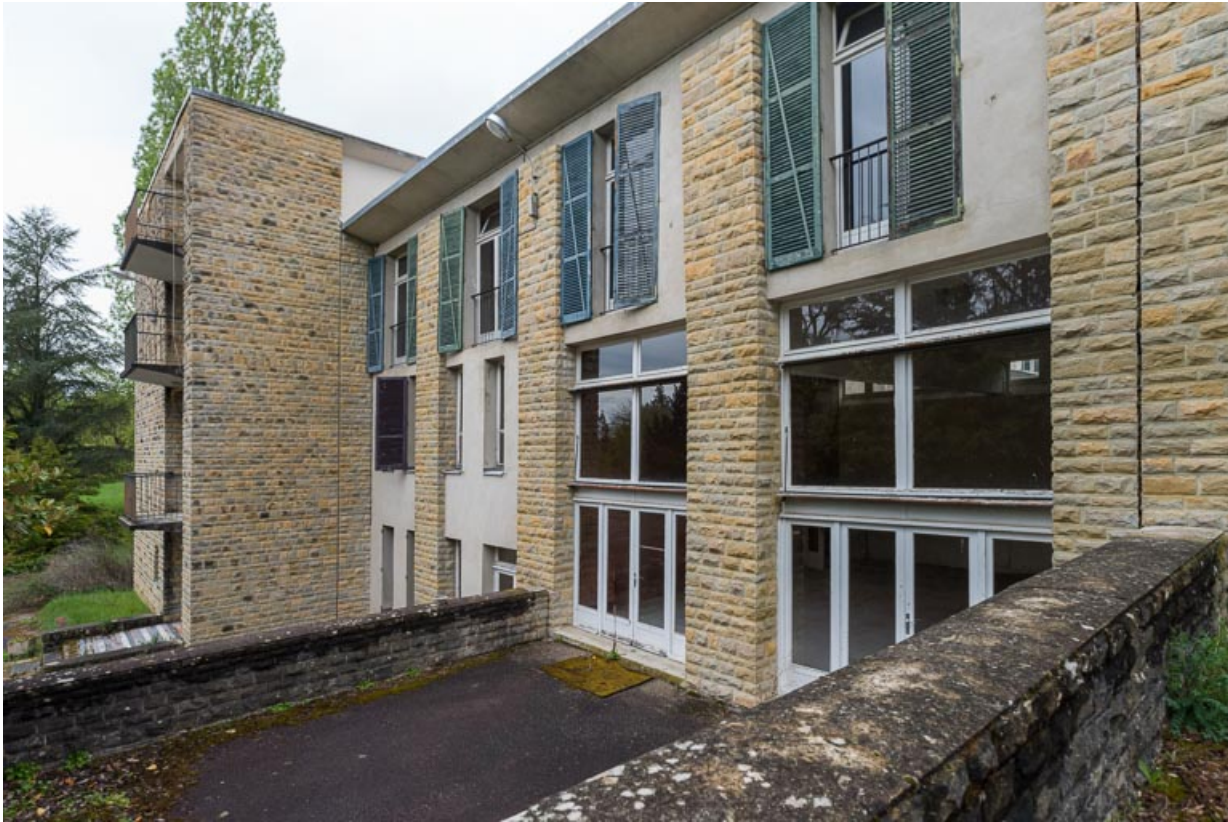
N° de l'illustration : 20195800095NUC4AQ

**Élévation extérieure de l'aile Régina, côté sud, jonction avec le corps de bâtiment principal.**

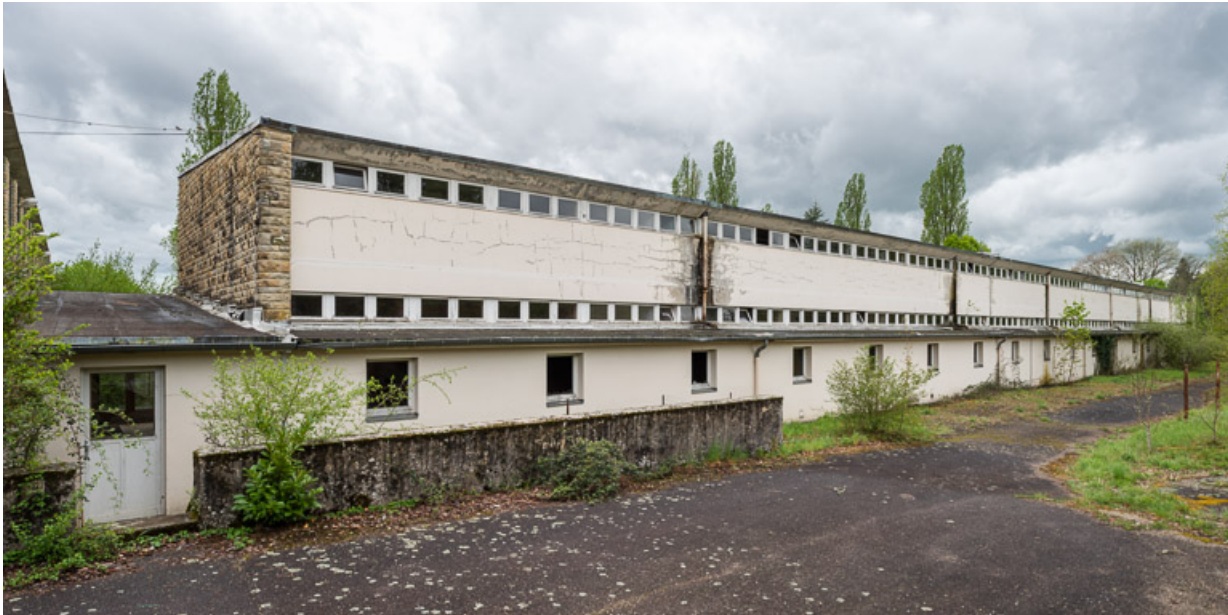
N° de l'illustration : 20195800097NUC4AQ

**Élévation extérieure de l'aile Bellevue, côté nord.**  
58, Saint-Honoré-les-Bains, 20 avenue Jean Mermoz

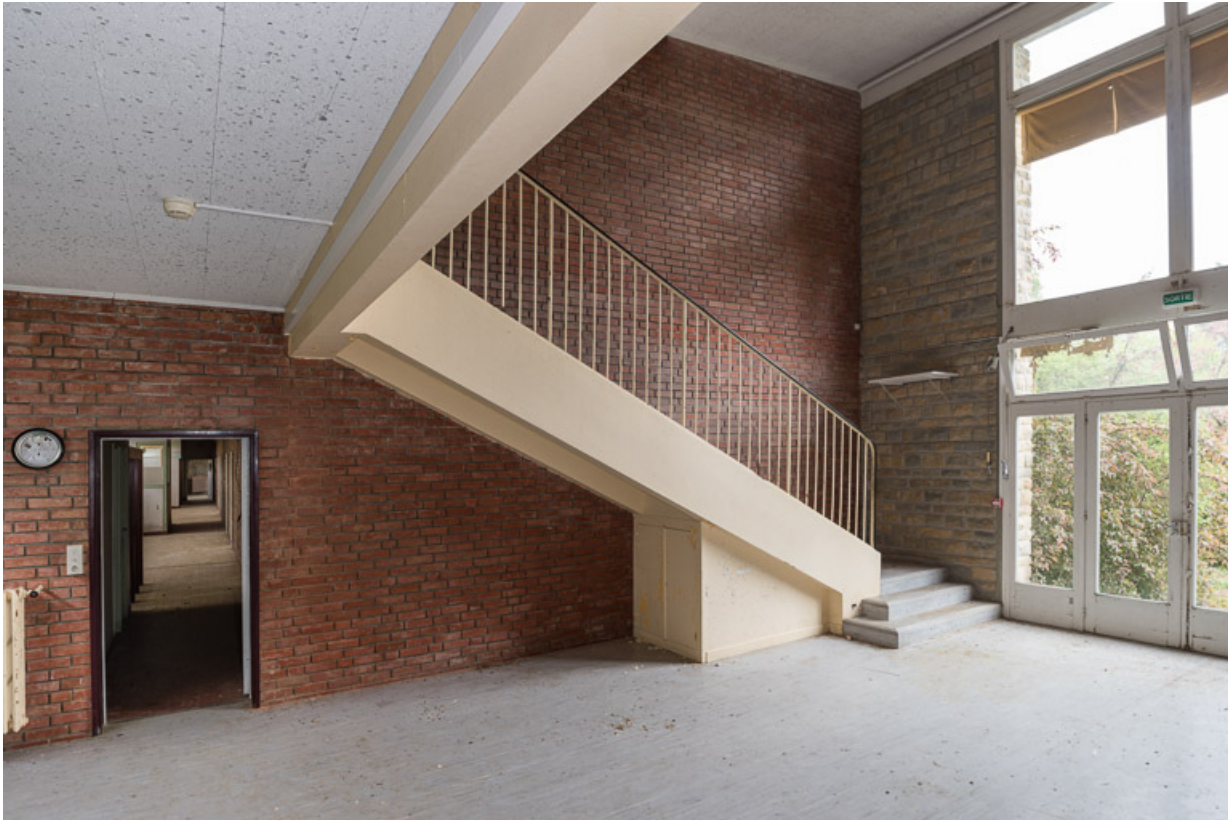
N° de l'illustration : 20195800084NUC4AQ

**Salle de jeux au centre de l'aile Bellevue, escalier, palier inférieur.**  
58, Saint-Honoré-les-Bains, 20 avenue Jean Mermoz

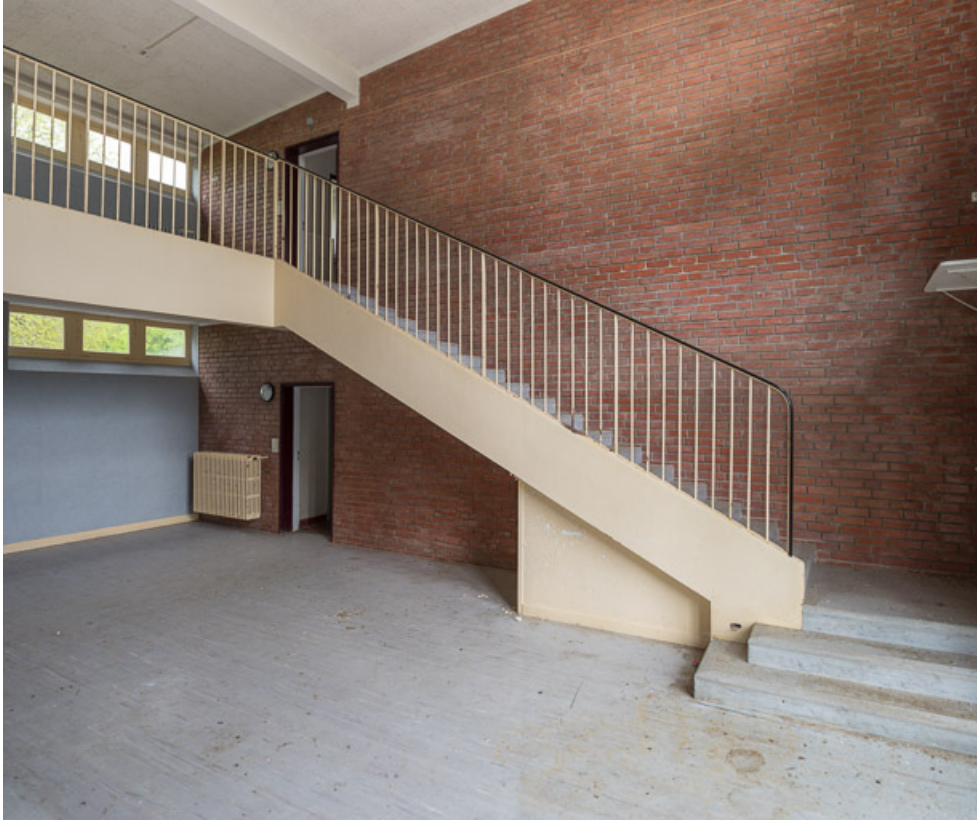
N° de l'illustration : 20195800083NUC4AQ

**Salle de jeux au centre de l'aile Bellevue, escalier, palier inférieur.**  
58, Saint-Honoré-les-Bains, 20 avenue Jean Mermoz

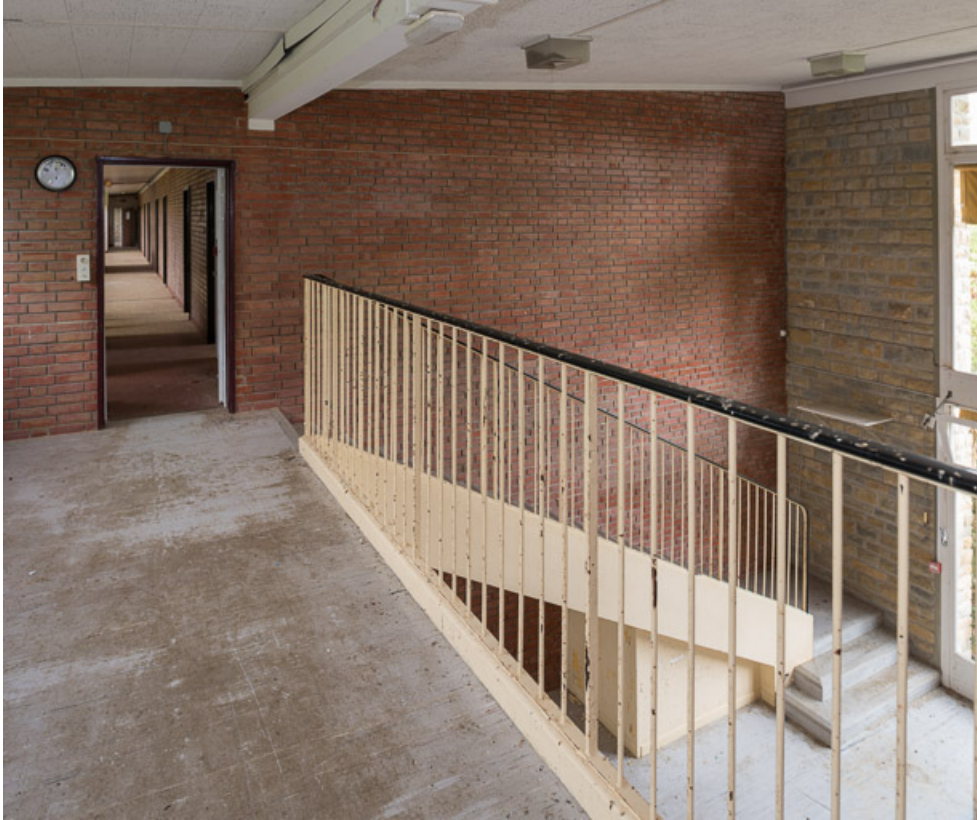
N° de l'illustration : 20195800086NUC4AQ

**Salle de jeux au centre de l'aile Bellevue, escalier, palier supérieur.**  
58, Saint-Honoré-les-Bains, 20 avenue Jean Mermoz
