## MAISON 40 RUE DE L'HÂTE DITE CASTEL DES CÈDRES

Bourgogne-Franche-Comté, Nièvre  
Saint-Honoré-les-Bains  
40 rue de l' Hâte

Dossier IA58001220 réalisé en  
2019

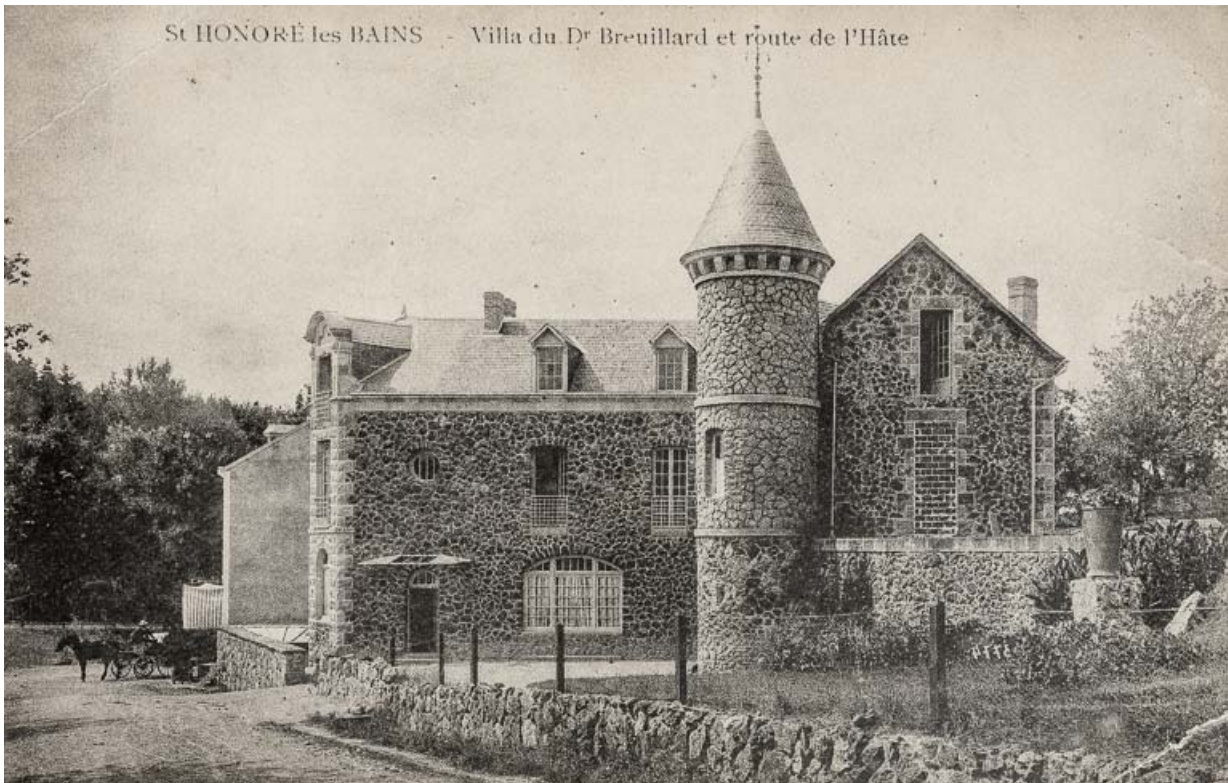
**Façade sur la rue de L'Hâte dans les années 1900.**

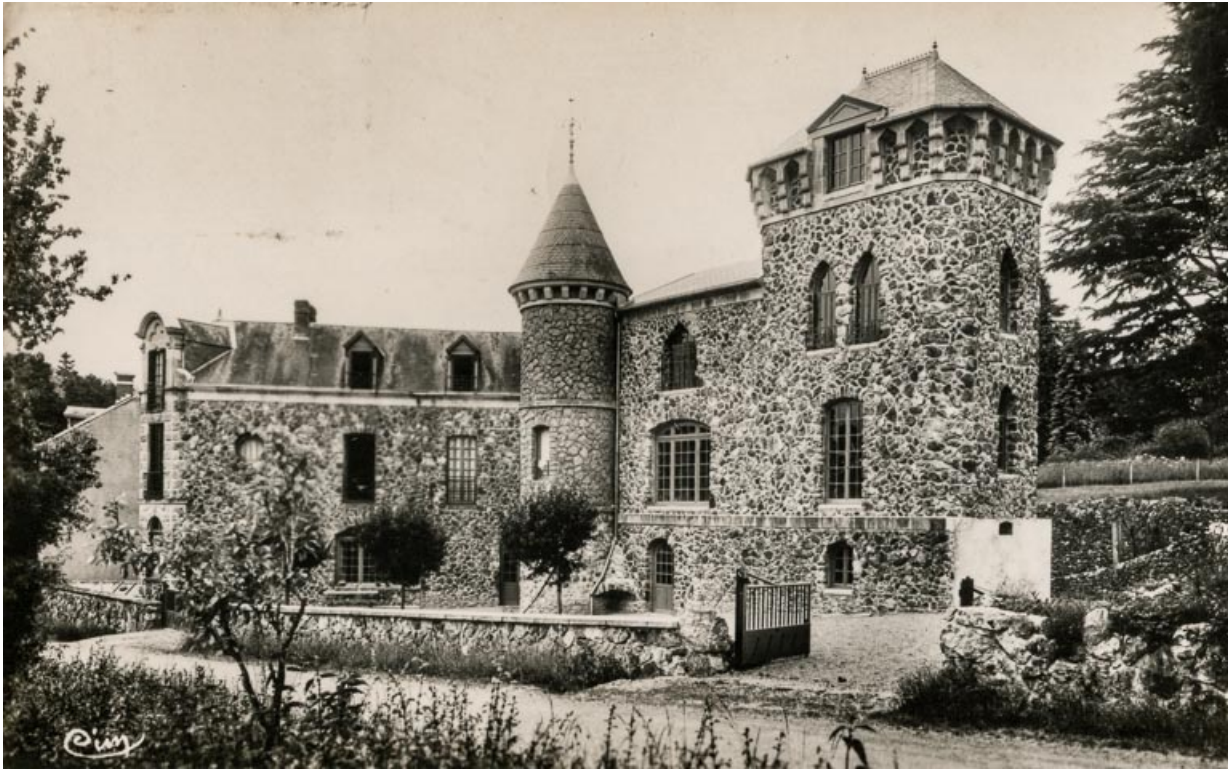
**Façade sur la rue de L'Hâte dans les années 1950.**
