## MAISON 1 RUE DE LA CHAUME DITE VILLA COMOY OU LES TERRASSES

Bourgogne-Franche-Comté, Nièvre  
Saint-Honoré-les-Bains  
1 rue de la Chaume

Dossier IA58001237 réalisé en  
2019

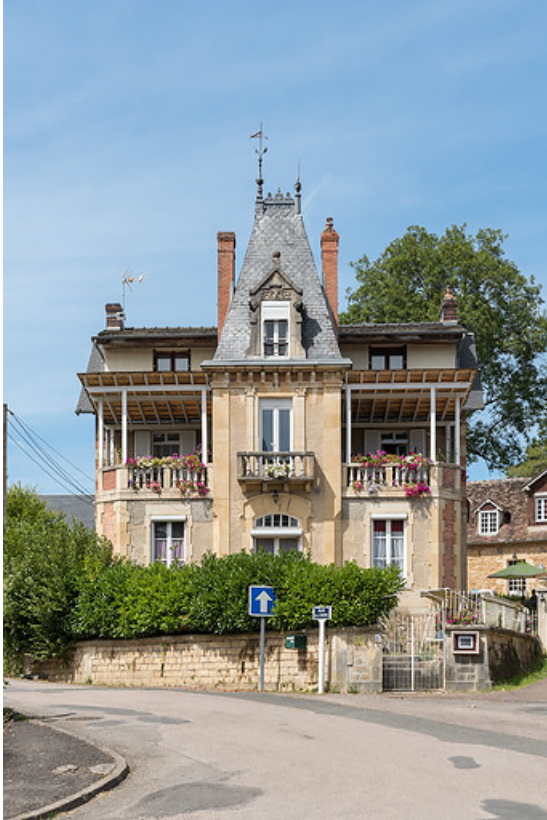
**Façade principale, vue depuis la rue de la Chaume.**

La demeure est composée principalement d'un corps de bâtiment avec une tour formant un avant-corps. Le premier est couvert d'un toit à longs pans et la seconde d'un toit à quatre pans en ardoise. Les grandes lucarnes rampantes sont des ajouts tardifs. Les pignons sont couverts, et celui exposé au nord-est conserve encore des éléments de charpente apparente (sous-arbalétriers, cercles). La tour est encadrée par deux corps en rez-de-chaussée avec terrasses en couverture, elles-mêmes aujourd'hui couvertes par deux auvents. Les angles de l'avant-corps sont à pans coupés au rez-de-chaussée. Ils sont soulignés à l'étage par des pilastres corniers en pierre de taille surmontés d'une corniche-architravée. De part et d'autre de la façade, des pans coupés associent la brique et la pierre (chaînes de pierre harpées). La porte de la travée centrale est couverte d'un arc segmentaire, et toutes les baies en façade sont rectangulaires. La Villa Comoy se distingue des autres villas du quartier thermal par son ouverture sur l'espace public. Son architecte a exploité sa situation en hauteur en aménageant des terrasses qui constituent de véritables espaces à vivre avec vue sur les Garennes. La façade se distingue également par son décor en pierre sculptée, rare ailleurs. Ce décor est conservé (balustres des terrasses, chapiteaux des pilastres encadrant la baie centrale et lucarne de la travée centrale). Il semble inspiré de l'art de la Renaissance.

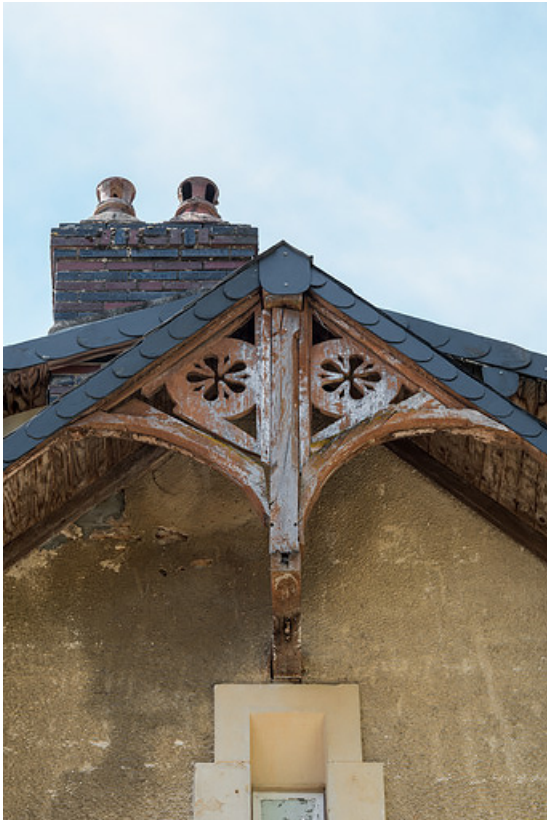
**Pignon nord-est, éléments de charpente apparente (sous-arbalétriers, cercles).**  
58, Saint-Honoré-les-Bains, 1 rue de la Chaume

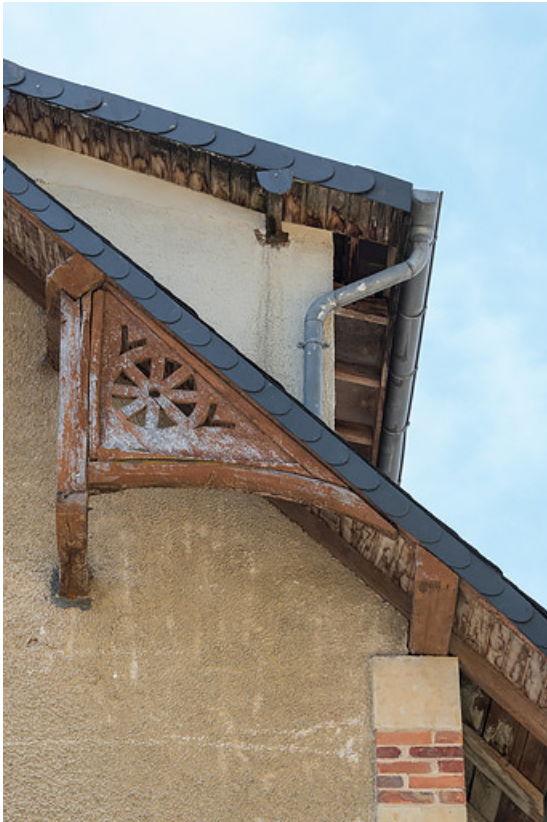
**Pignon nord-est, éléments de charpente apparente (sous-arbalétriers, cercles).**  
58, Saint-Honoré-les-Bains, 1 rue de la Chaume
